Санкт-Петербургский Государственный Университет

Кафедра реставрации

**Реставрация кресла красного дерева 1830-1840х годов из Научной
библиотеки им. М. Горького
Санкт-Петербургского Государственного Университета**

Выпускная квалификационная работа

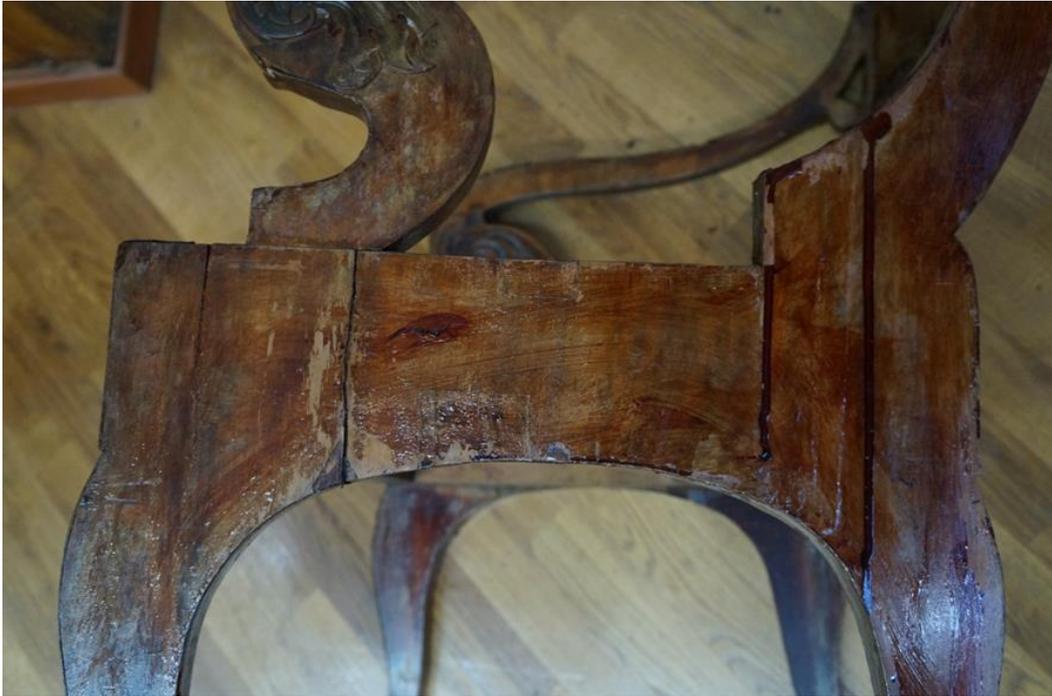
Многочисленные разрывы основы и фанеровки вследствие резких изменений температурно-влажностного режима. Отделка разрушена. Остатки отделочного слоя разной толщины, цвета и степени сохранности. (Рис.6) Разрывы в местах крепления передней ножки. Передняя ножка толщ. 27 мм, длина 350 мм. Плоская, вогнуто -выгнутой конфигурации. Скол угла у основания ножки. Стойка спинки и передняя ножка имеют легкую конусообразность в окончаниях.

Рис.6.Цельнобоковая рама правая. Разрывы основы и фанеровки. Остатки отделочного слоя разной толщины, цвета и степени сохранности

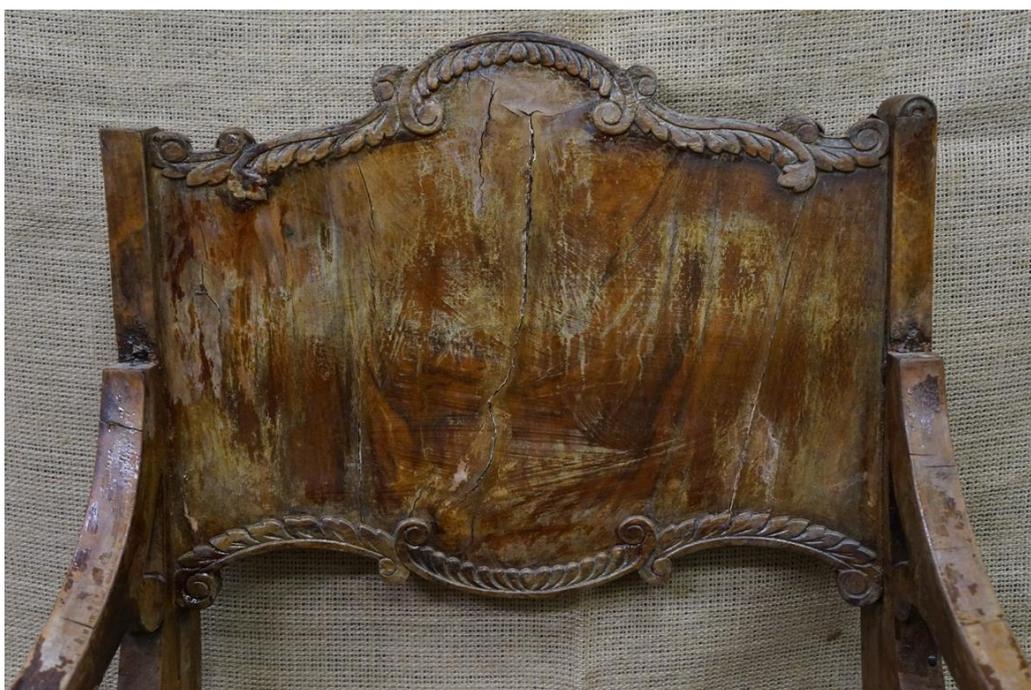
Щиток спинки (0,390x0.310x0.017) Основа переклейная в три слоя сосна, фанерован орехом. Накладные резные детали над и под щитком спинки-массив ореха. Щиток вогнутый по вертикали. Верхняя и нижняя кромка обрамлена рокайльными тягами с деталями стилизованных пальметт. Фанеровка спинки местами отошла от основы. Сколы, трещины. По кромкам -утраты фрагментов. На поверхности резьбы также вмятины и сколы, сильные загрязнения в углублениях рельефа. (Рис. 14,15,16)

Рис.14. Щиток спинки. Разрывы древесины.

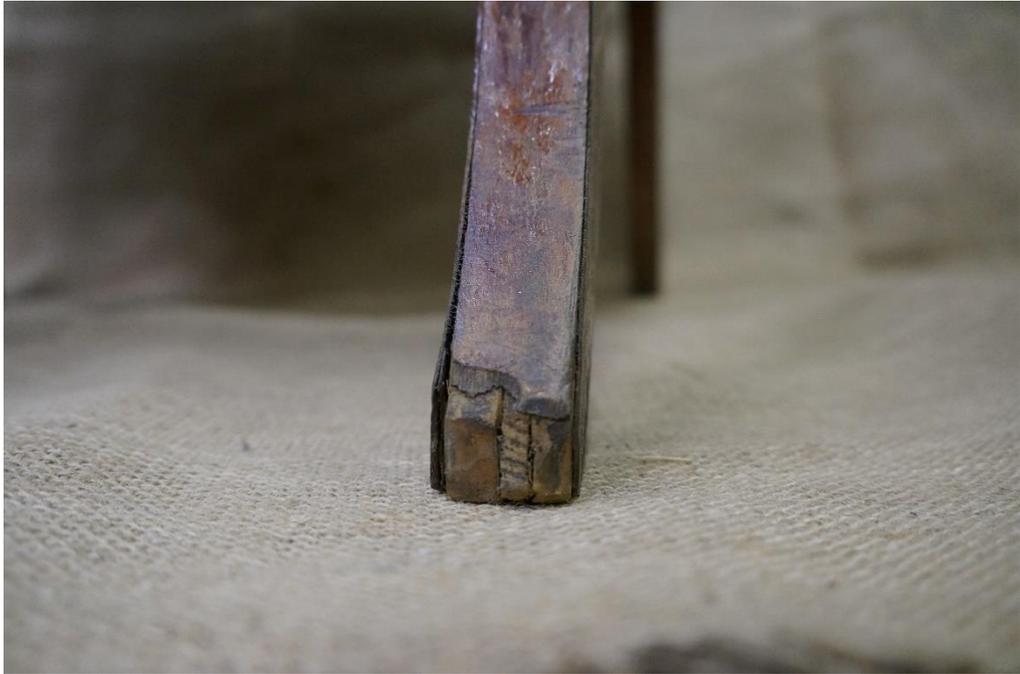
Левая задняя ножка изготовлена из сосны, облицована орехом. Значительные сколы материала в окончании ножки. (Рис.21)

Рис.21. Левая задняя ножка. Утрата массива(фрагмент)

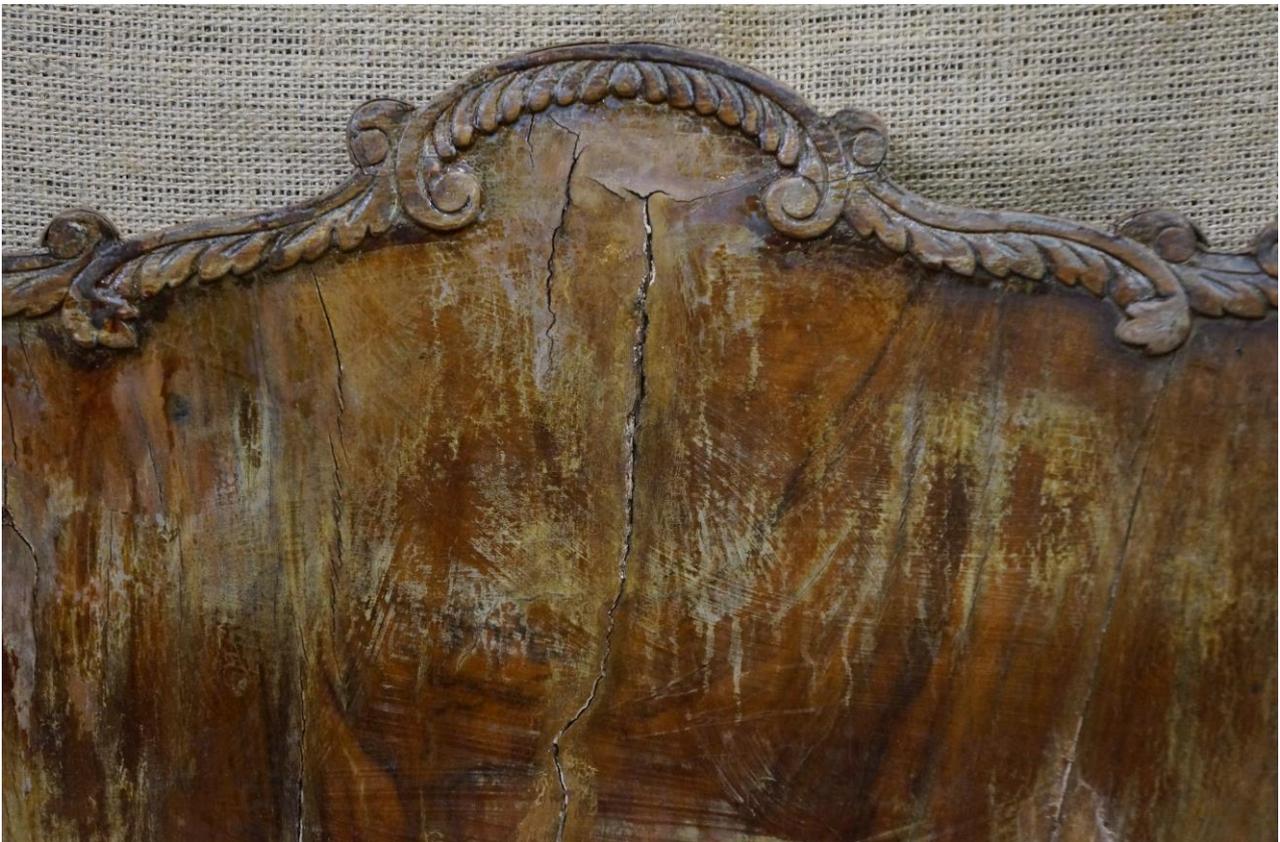
Фото №8. Щиток спинки(фрагмент).
Деструкция лакокрасочного слоя, разрывы фанеровки.

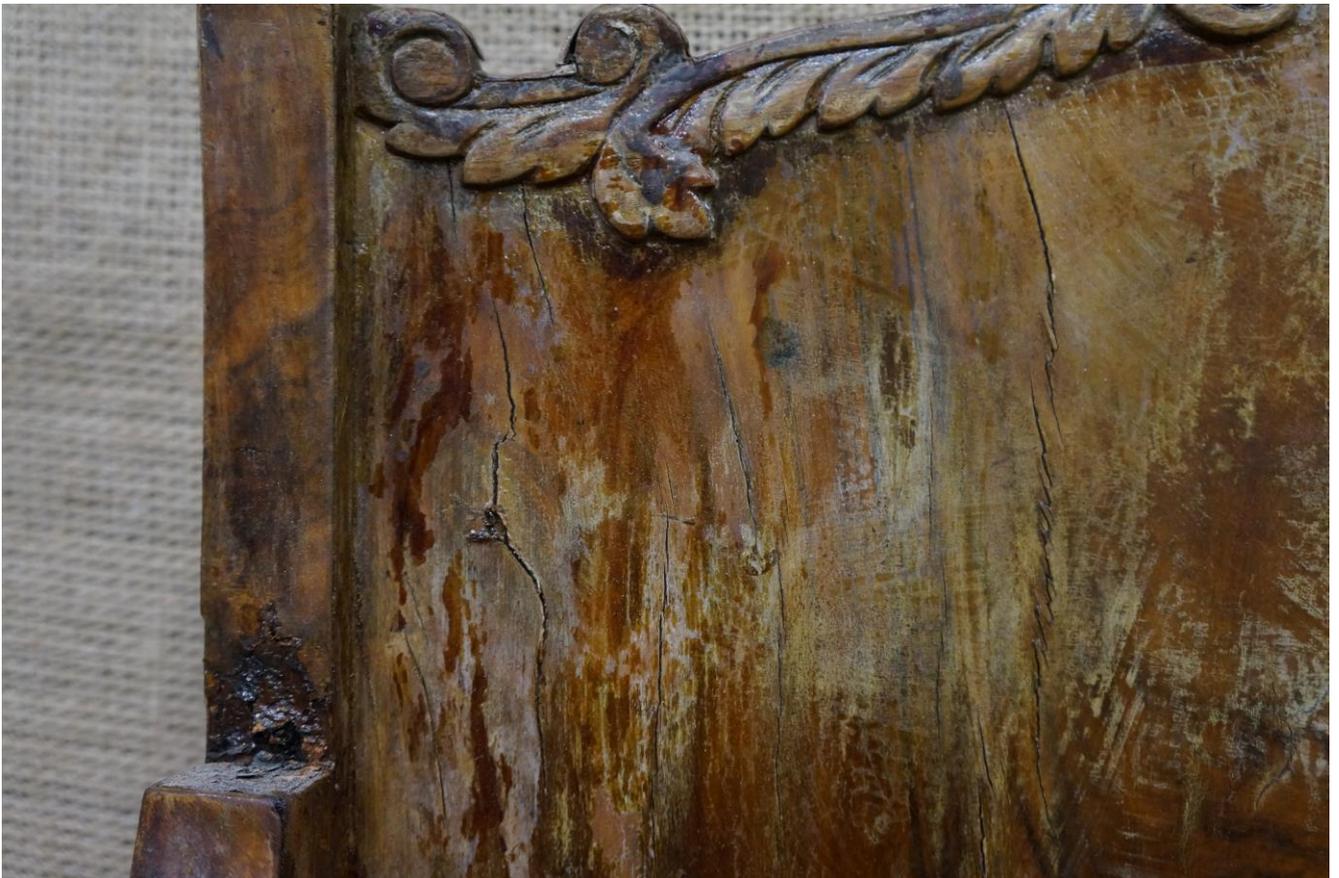
Фото №9. Щиток спинки(фрагмент).

Деструкция лакокрасочного слоя, разрывы фанеровки, утраты резных деталей „готические башни„ на месте крепления локотников к стойкам спинки.

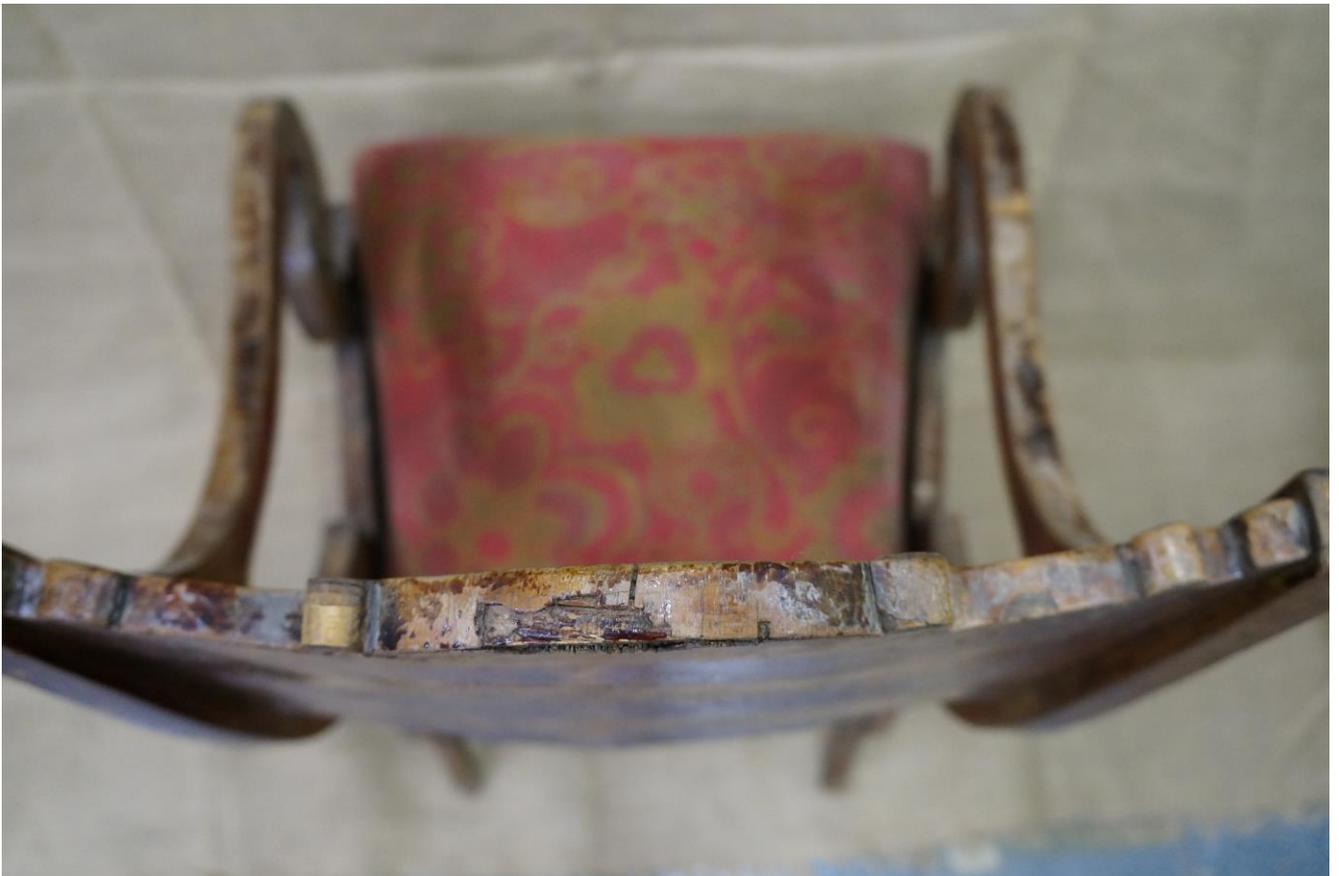
Фото №11. Кромка щитка спинки. Утраты фанеровки.

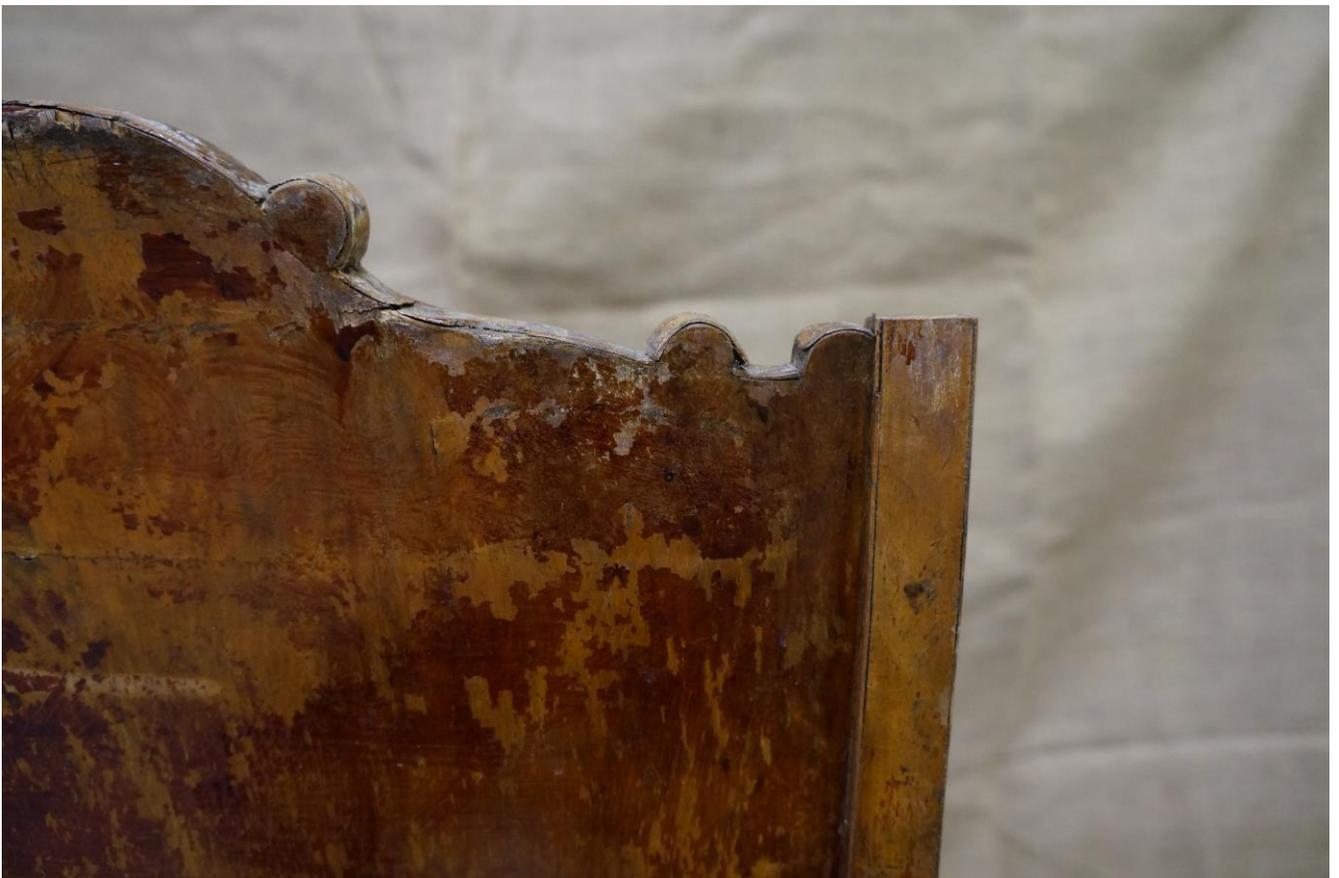
Фото №12. Щиток спинки (фрагмент). Разрывы и утраты фанеровки на кромке щитка, деструкция лакокрасочного слоя, утрата резного элемента на левой стойке спинки.

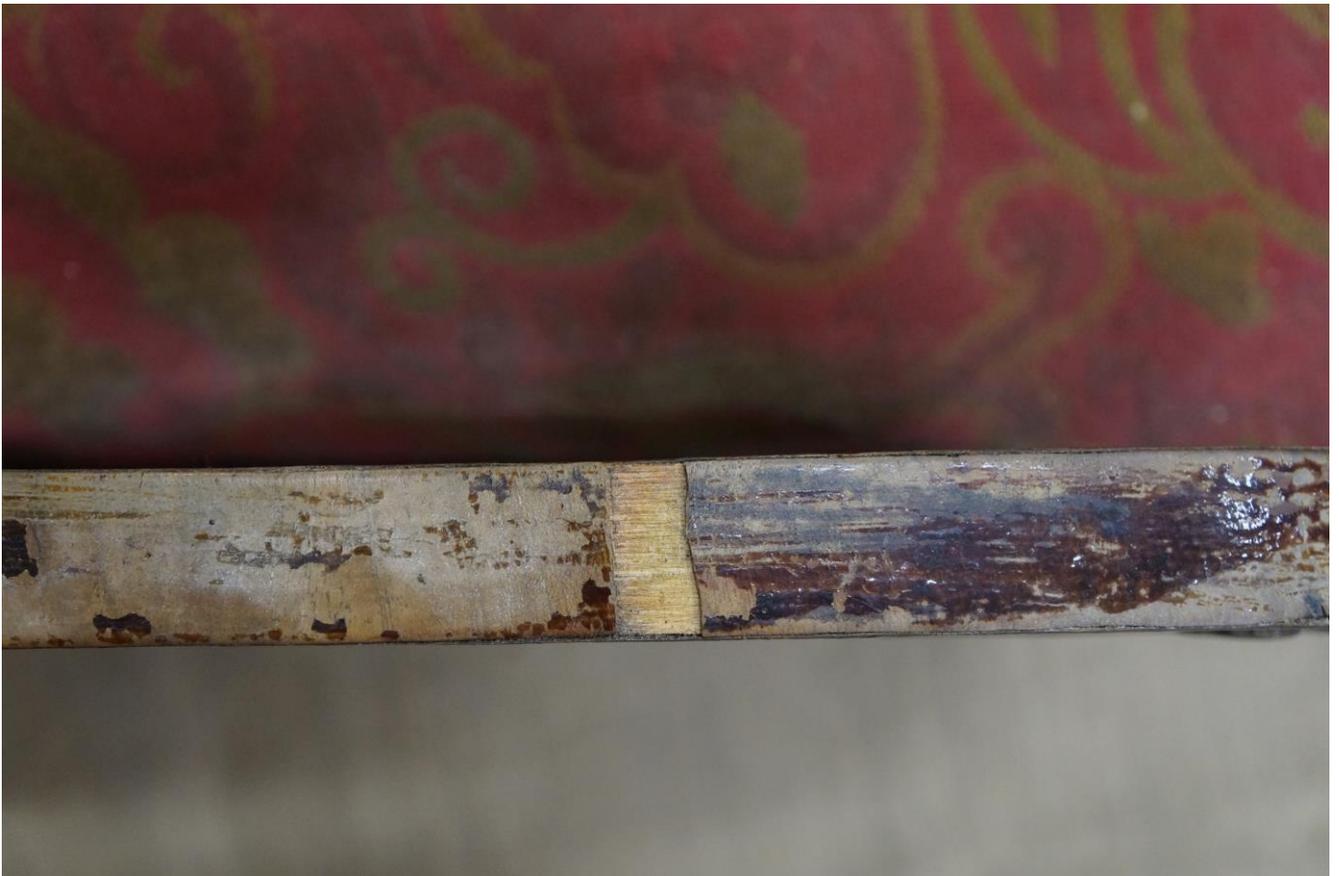
Фото №13. Левый локотник (фрагмент). Утраты фанеровки. Деструкция лакокрасочного слоя.

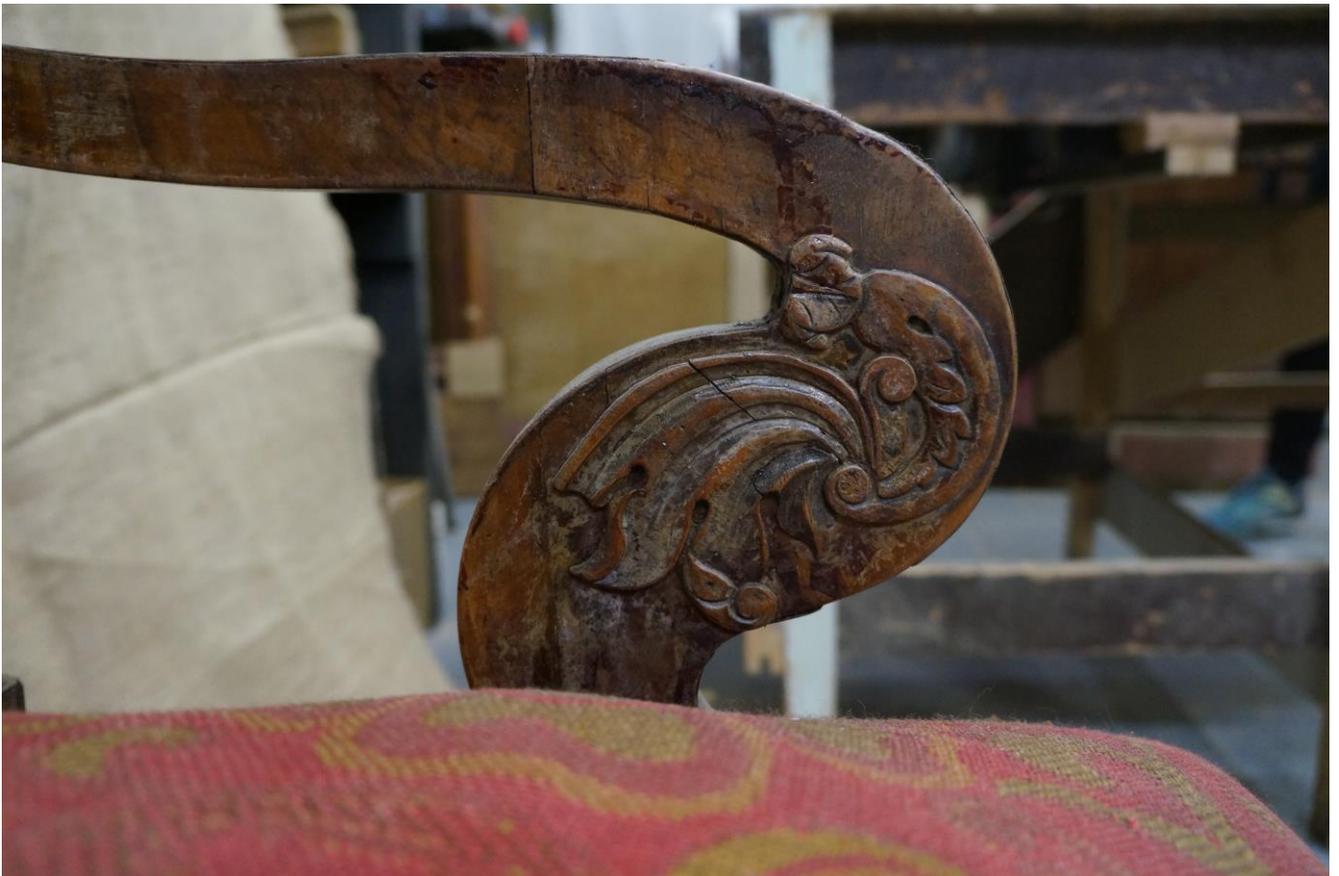
Фото №15. Правый локотник, внутренняя сторона (фрагмент). Деструкция лакокрасочных слоев.

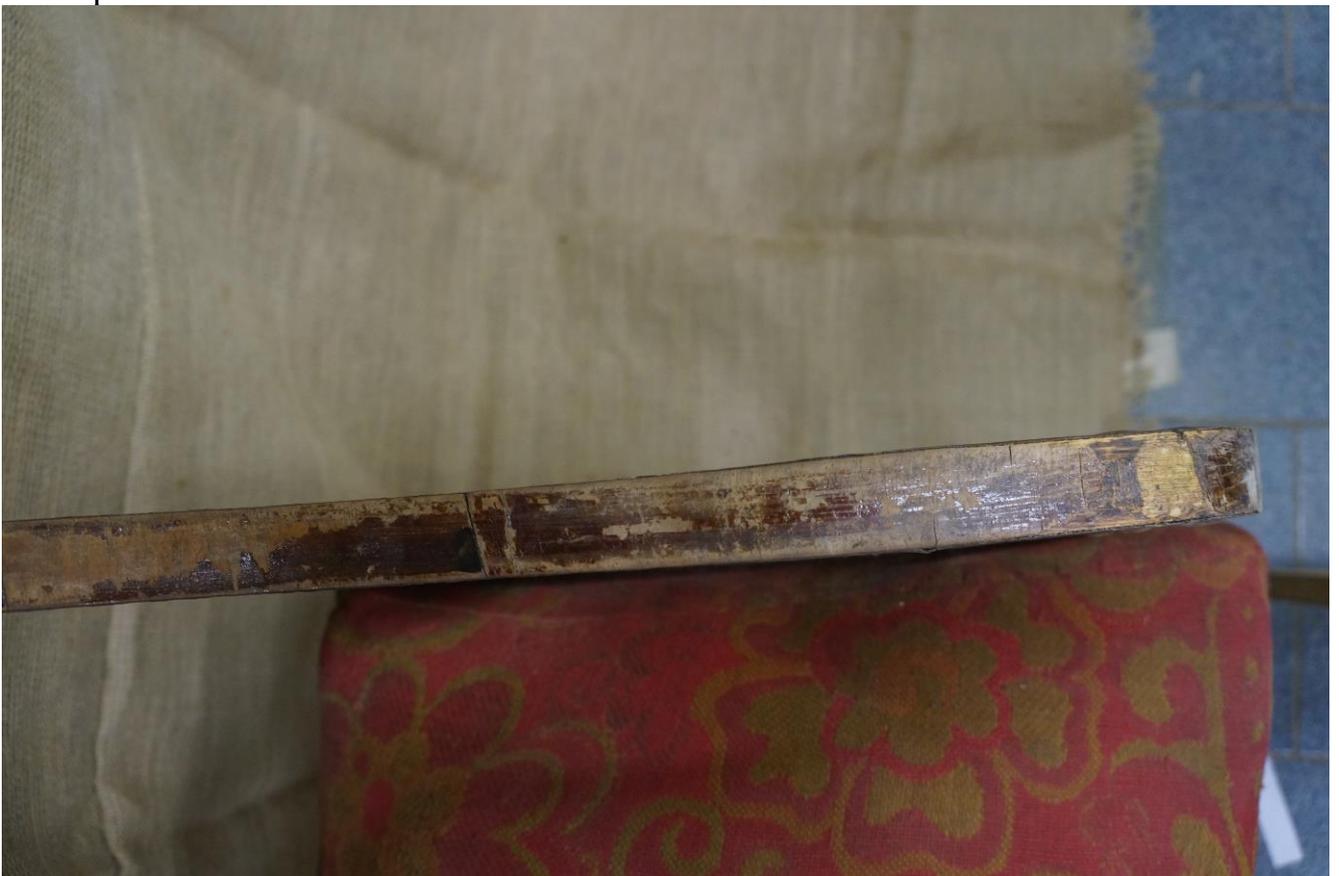
Фото №16. Правый локотник. Утраты фанеровки, деструкция лакокрасочных слоев.

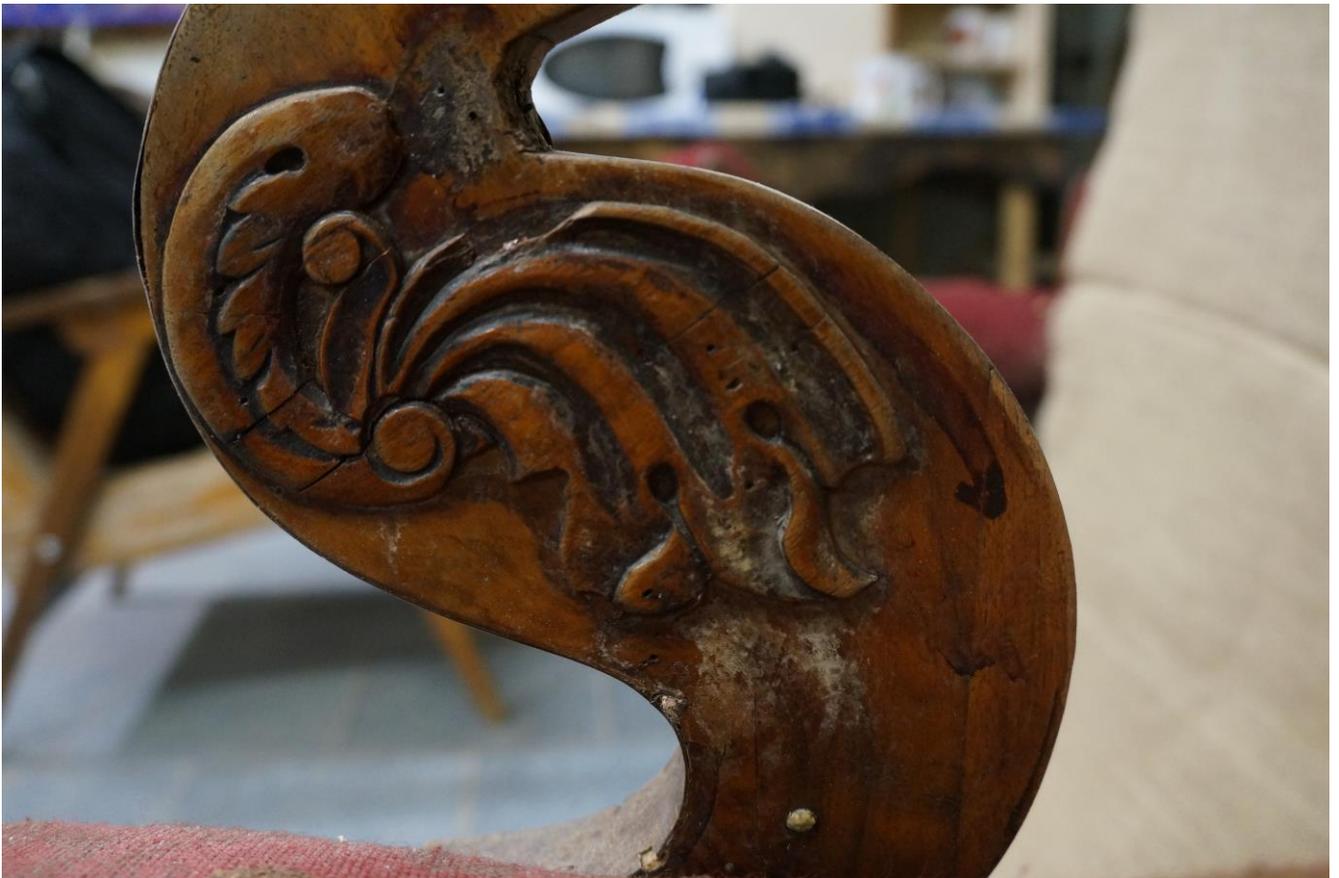
Фото №17. Левый локотник, внутренняя сторона (фрагмент). Утраты накладной резьбы.

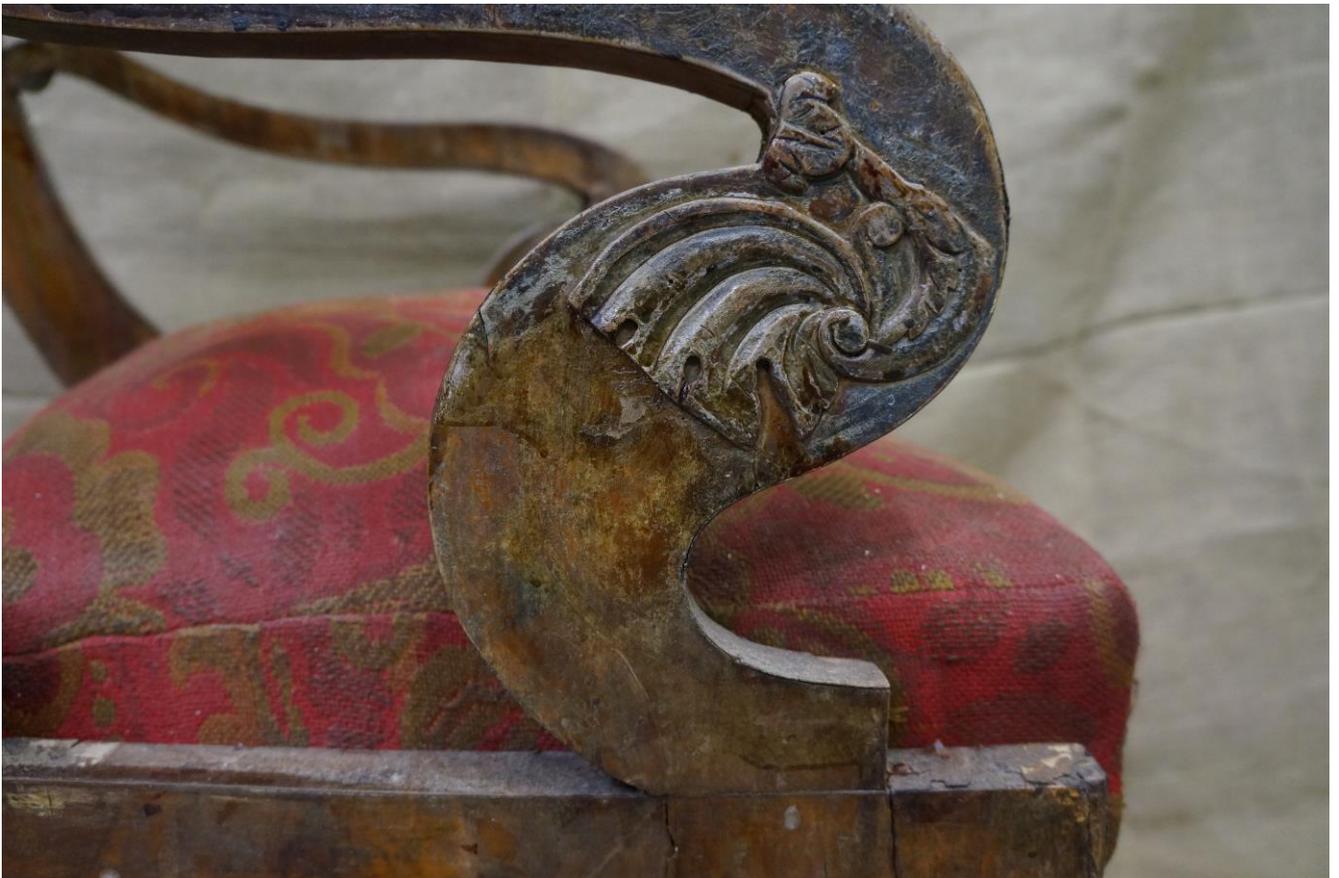
Фото №19. Левый локотник (фрагмент). Утраты накладной резьбы.

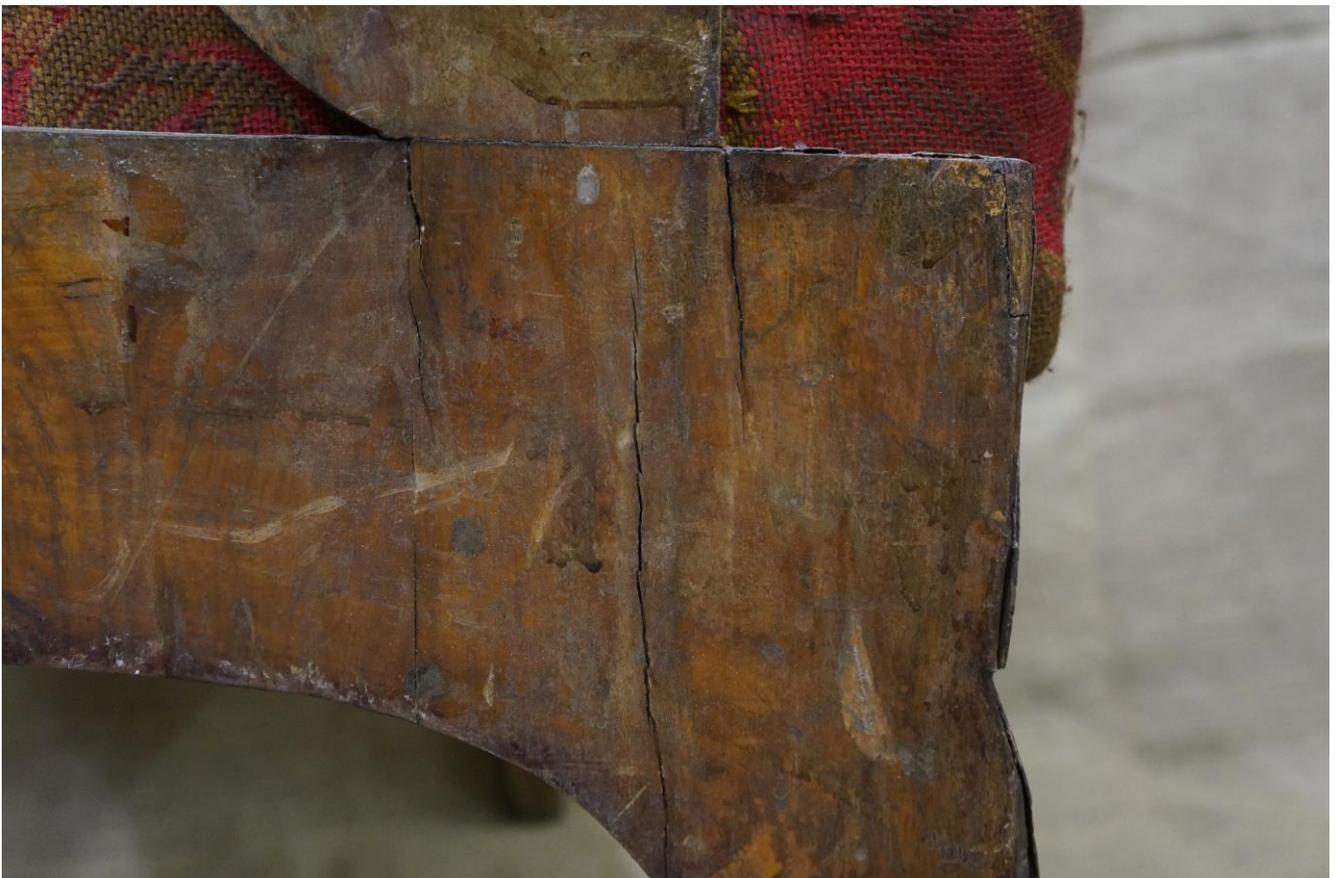
Фото №20. Левая боковая рама(фрагмент). Разрывы фанеровки, отслоение фанеровки от основы, деструкция лакокрасочного слоя.

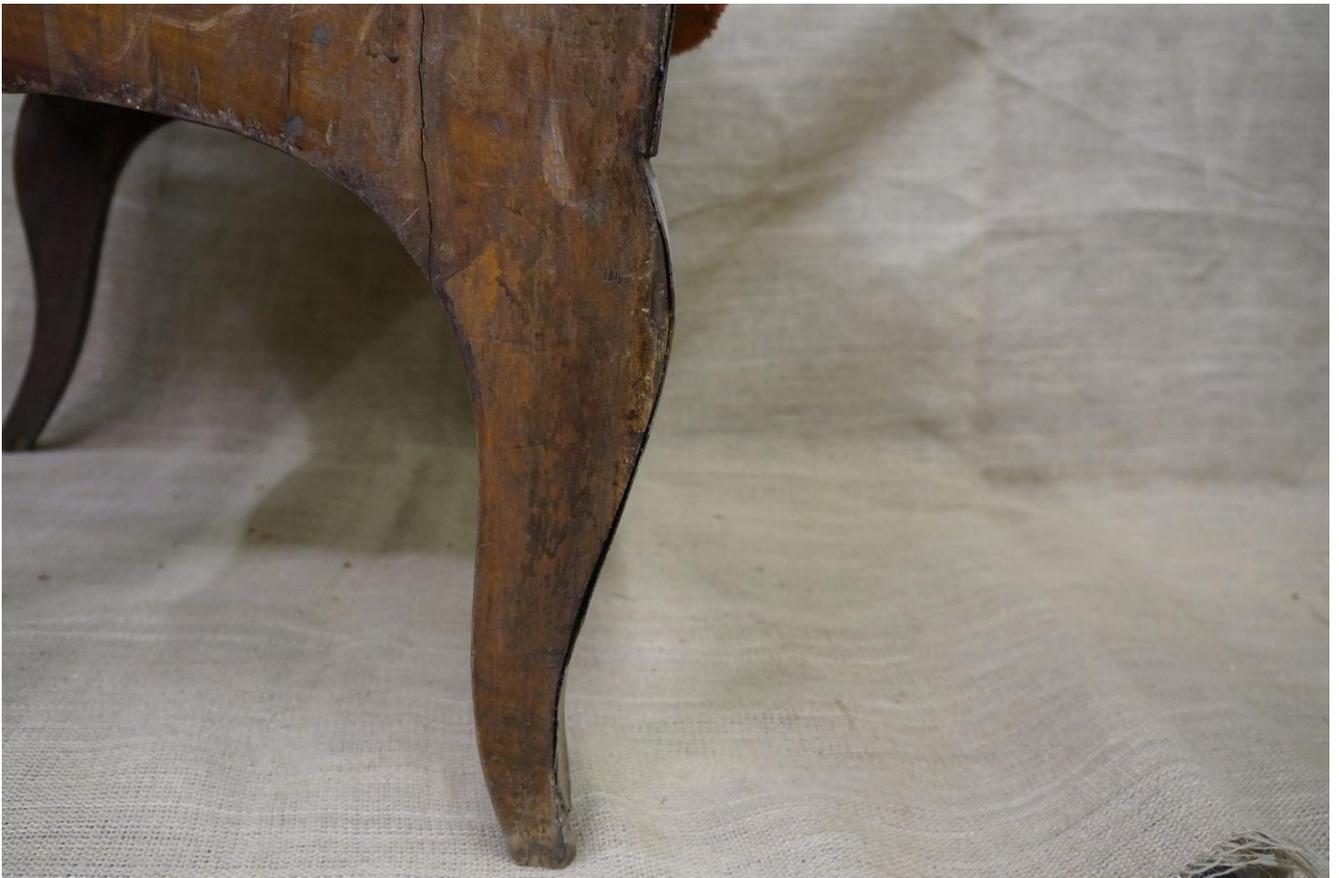
Фото №21. Левая передняя ножка (вид сбоку). Разрывы фанеровки, утраты массива в окончании ножек.

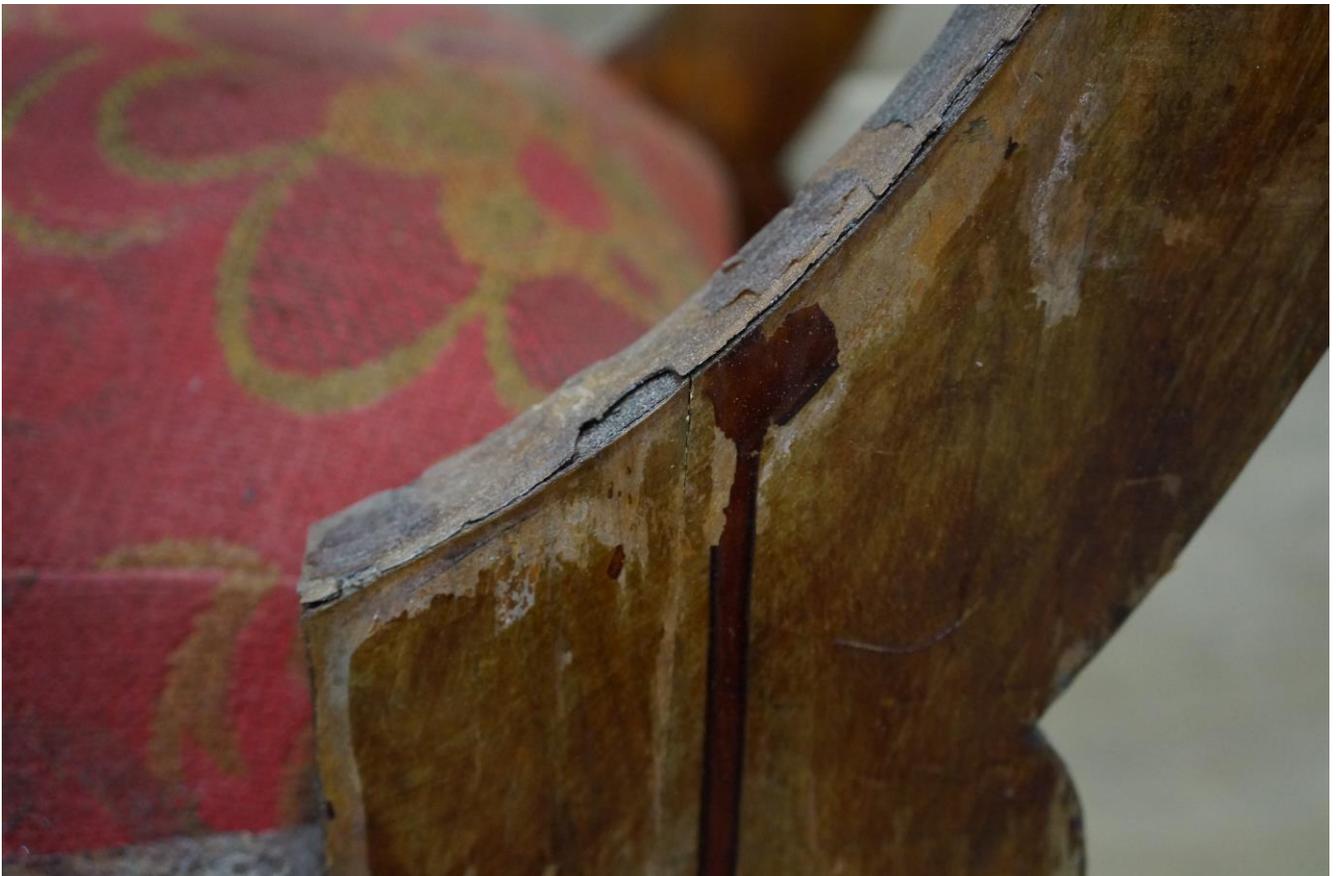
Фото №22. Правая боковая рама(фрагмент). Утраты фанеровки, отслоение фанеровки от основы.

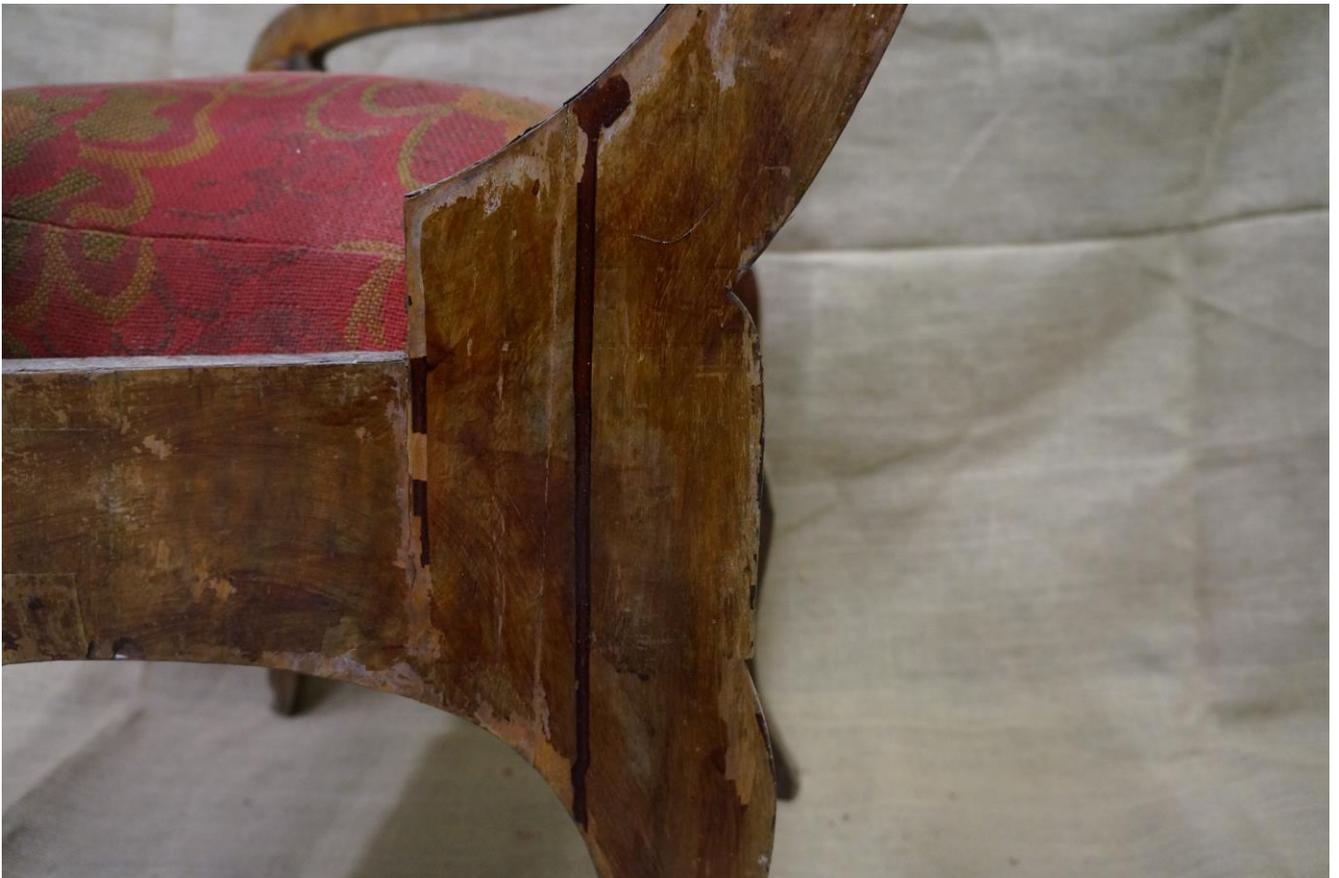
Фото №23. Правая боковая рама(фрагмент). Деструкция лакокрасочного слоя.

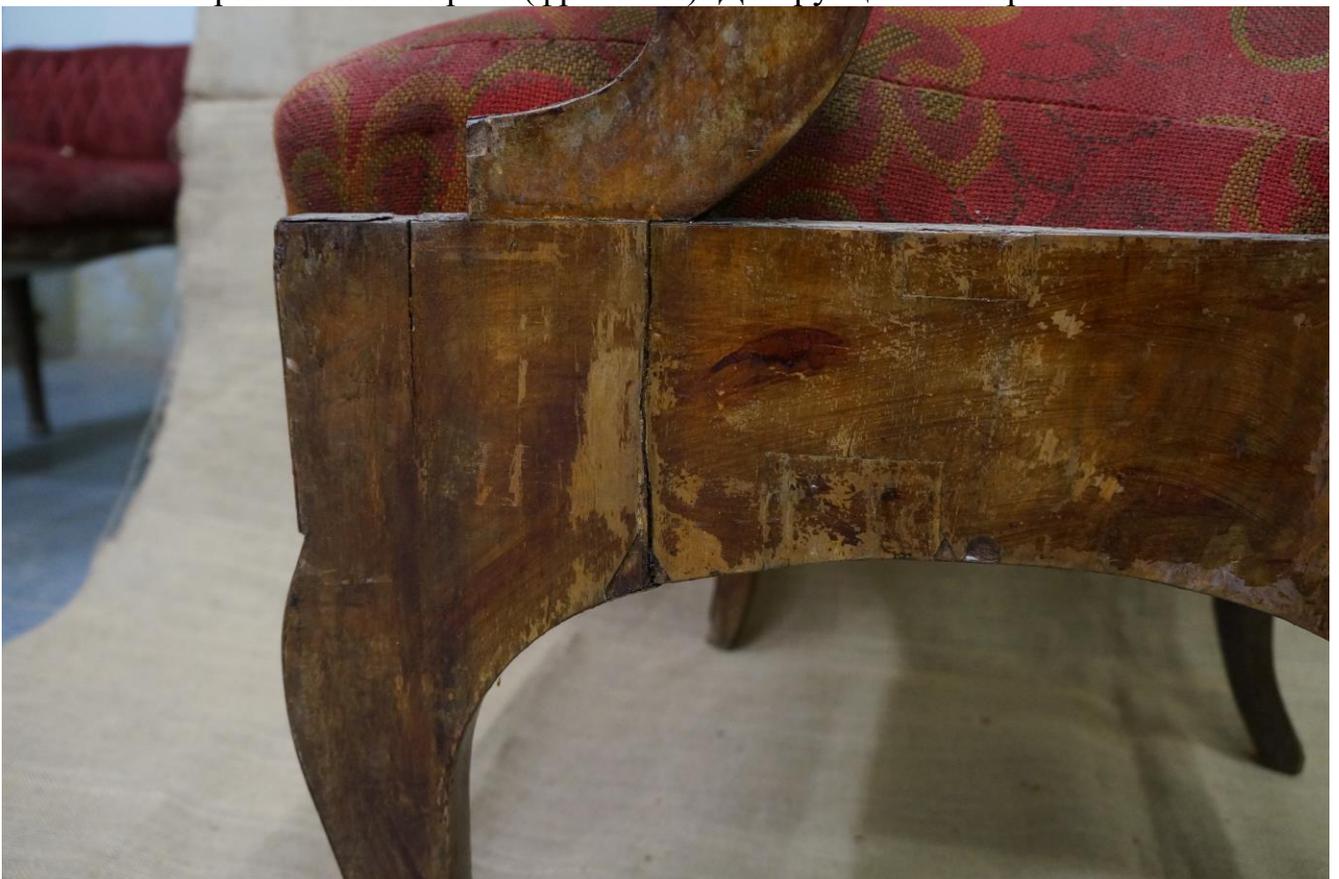
Фото №24. Правая боковая рама(фрагмент). Разрывы фанеровки, отслоение фанеровки от основы, деструкция лакокрасочного слоя, утраты фанеровки.

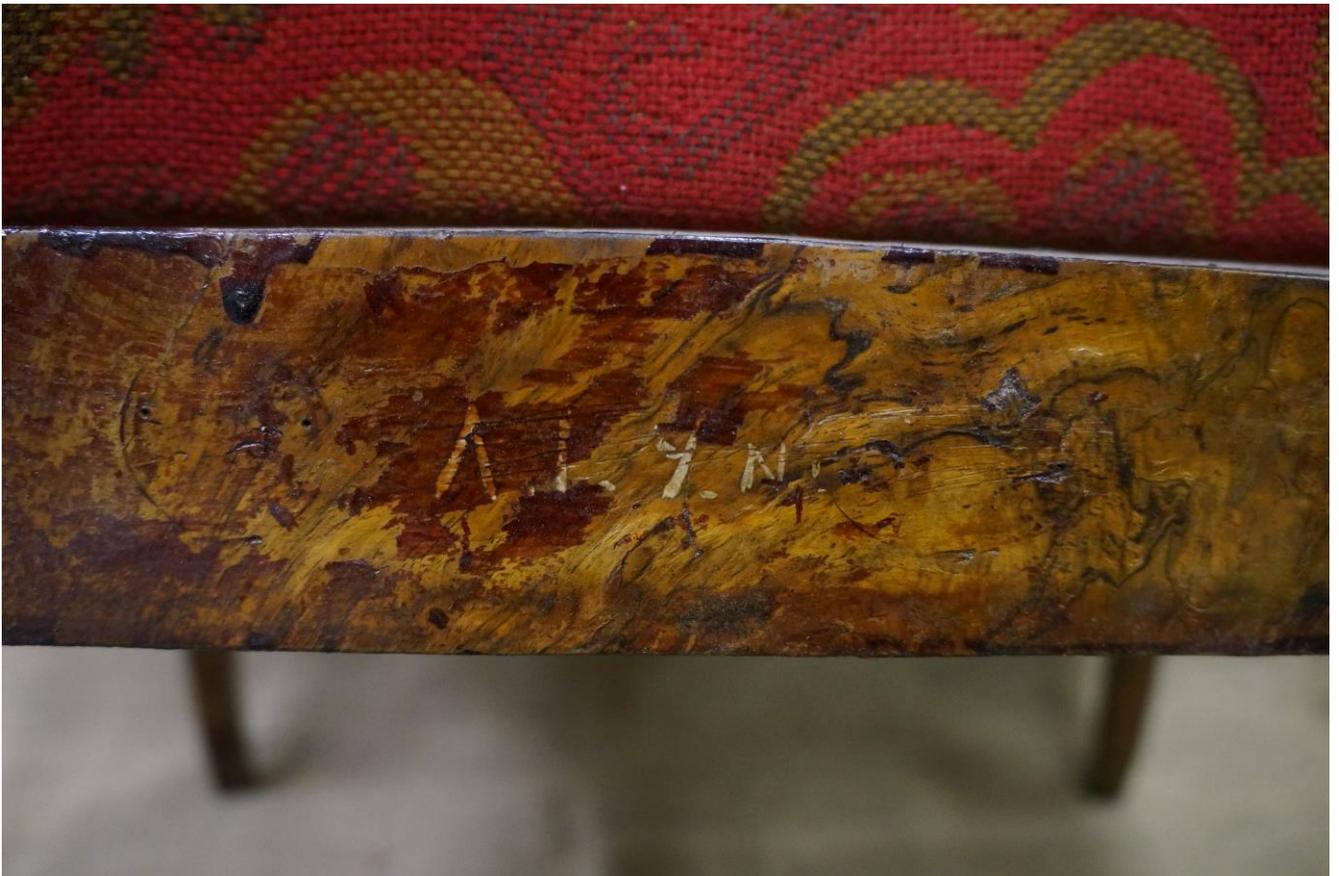
Фото №25. Задняя царга (фрагмент). Отслоение фанеровки от основы, деструкция лакокрасочного слоя.

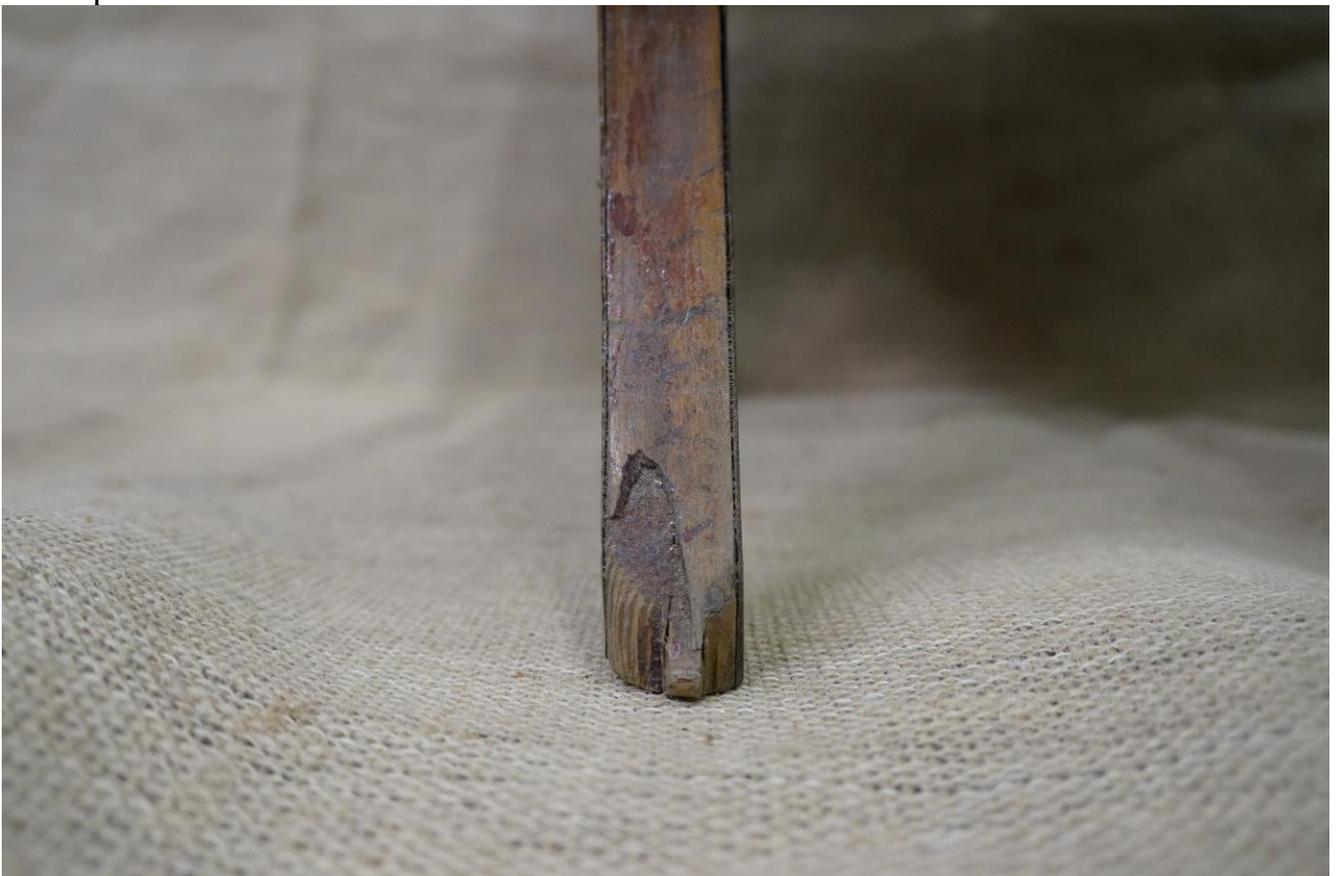
Фото №26. Левая задняя ножка (фрагмент). Утраты массива в окончании ножки.

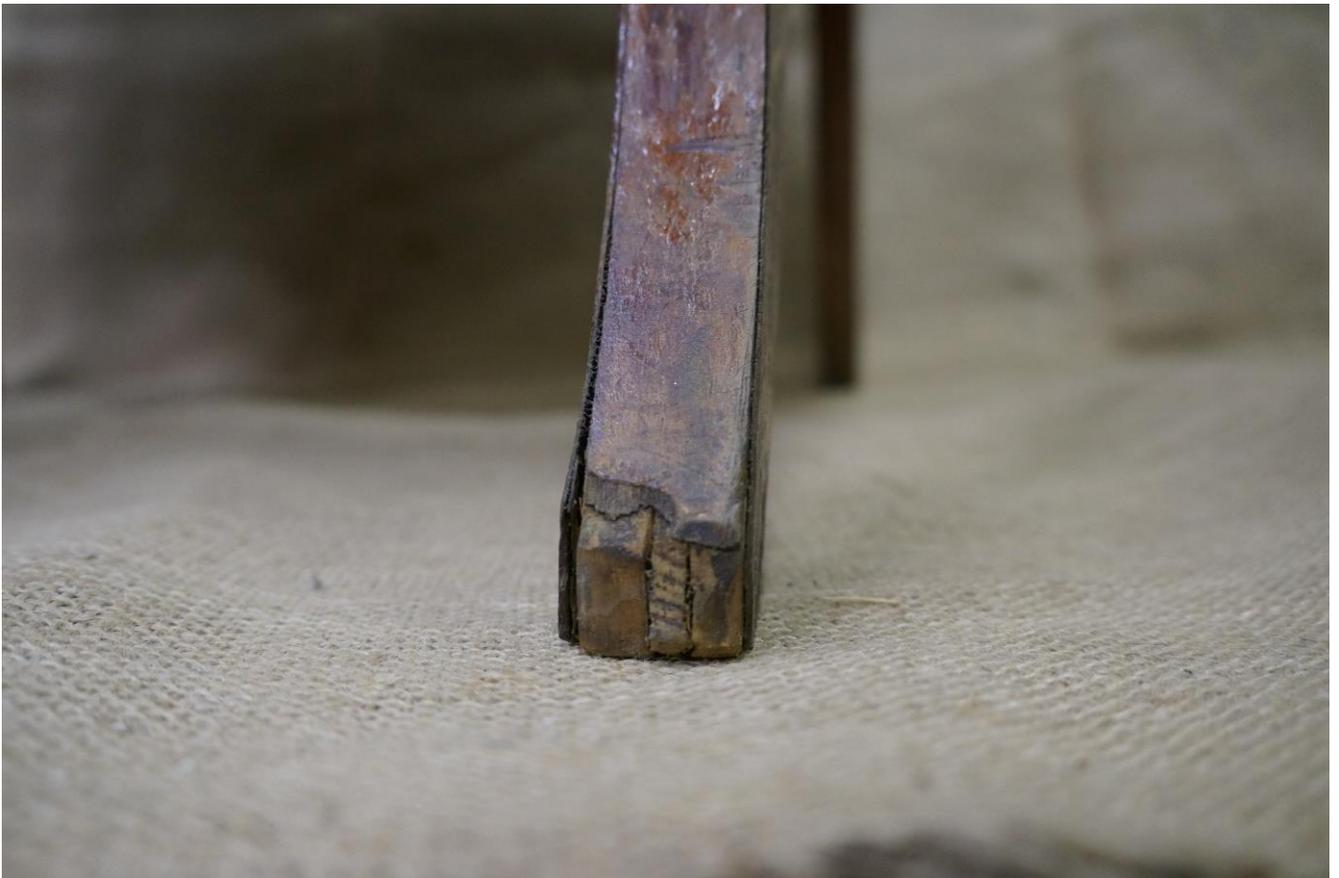
Фото №27. Правая задняя ножка (фрагмент). Утраты массива в окончании ножки.
