Санкт-Петербургский Государственный Университет

Кафедра реставрации

**Реставрация кресла красного дерева 1830-1840х годов из Научной
библиотеки им. М. Горького
Санкт-Петербургского Государственного Университета**

Выпускная квалификационная работа

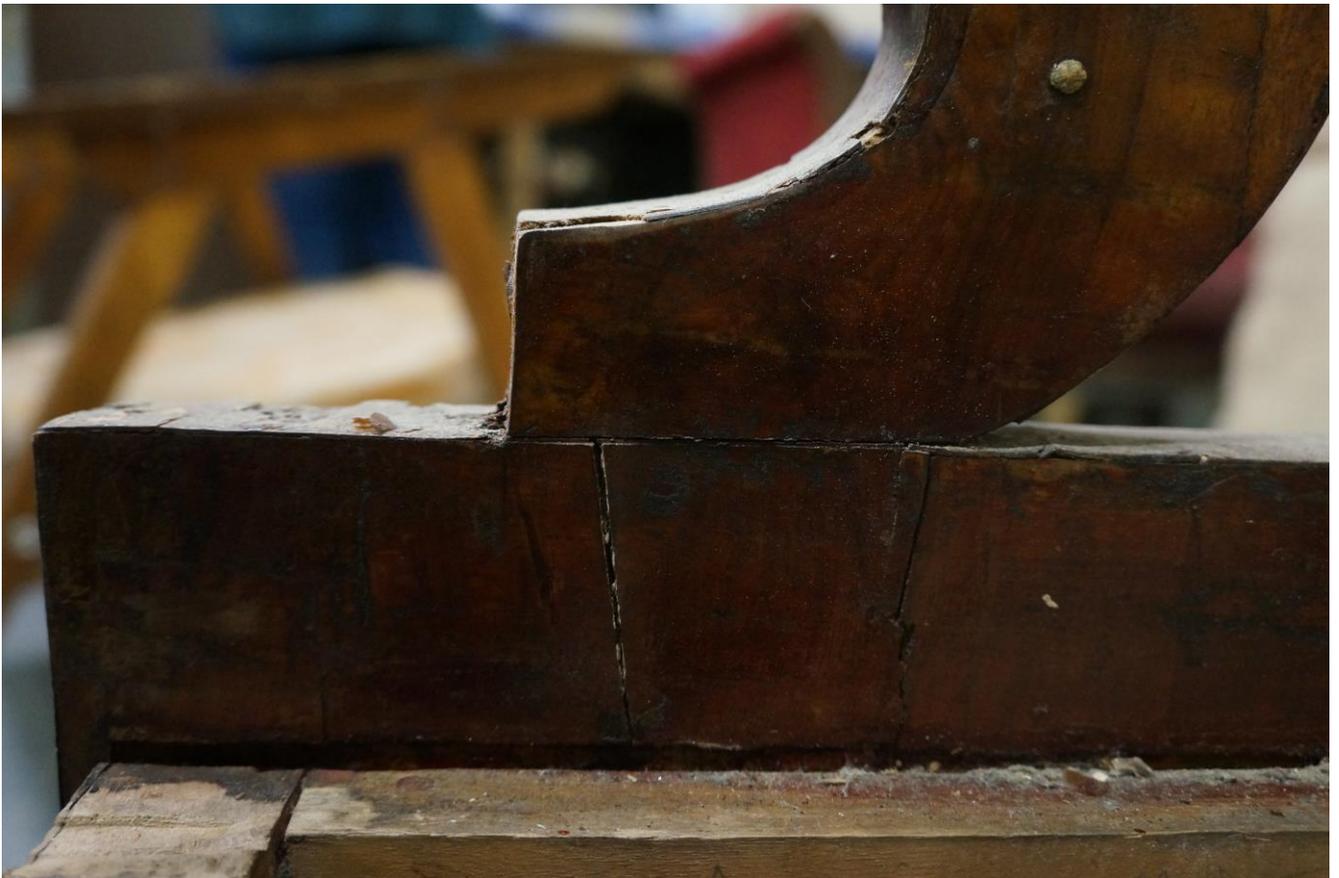
Фото №29. Левая боковая рама (фрагмент) Разрывы древесины, утраты фанеровки.

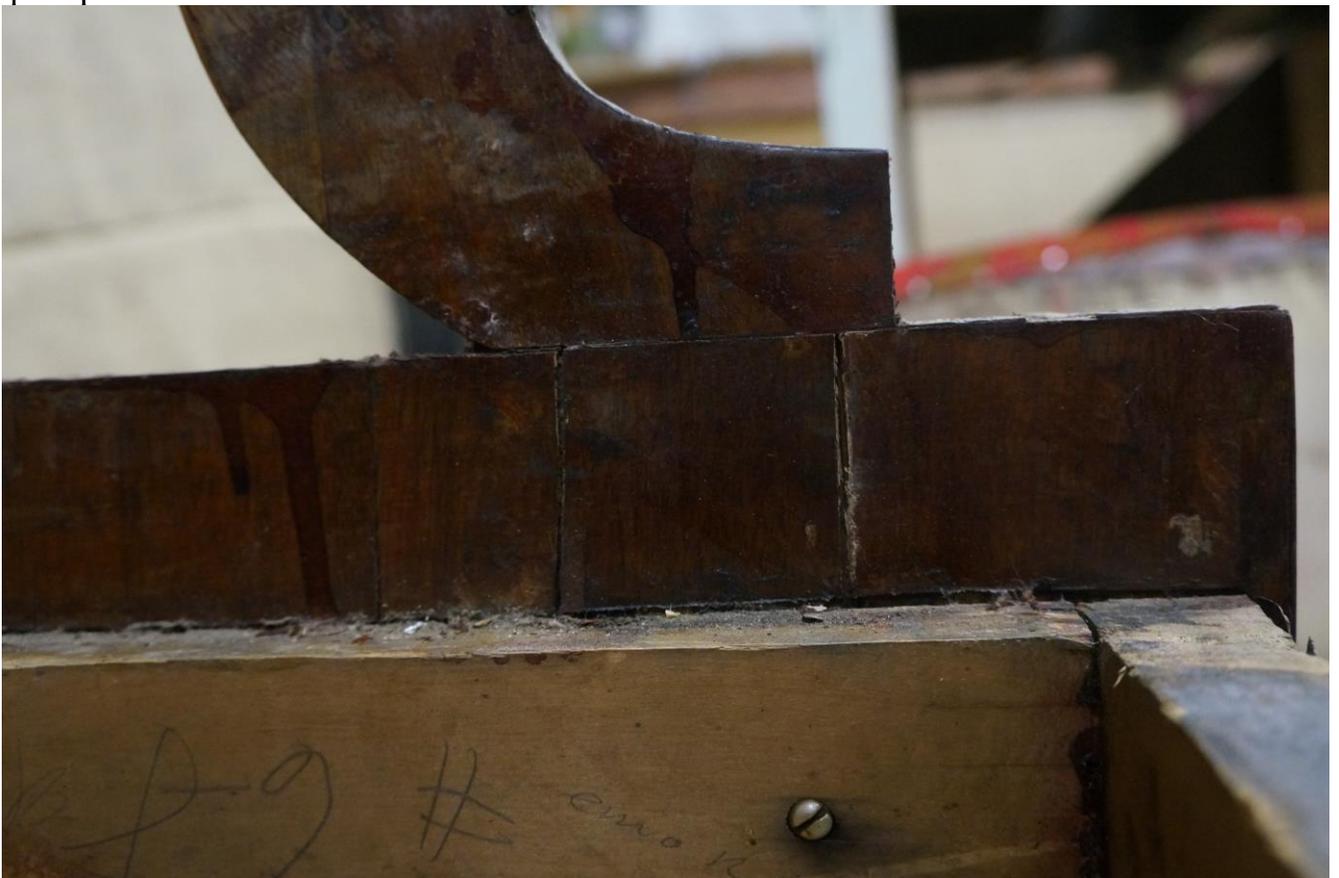
Фото №30. Правая боковая рама (фрагмент внутренней части). Разрывы древесины, утраты фанеровки.

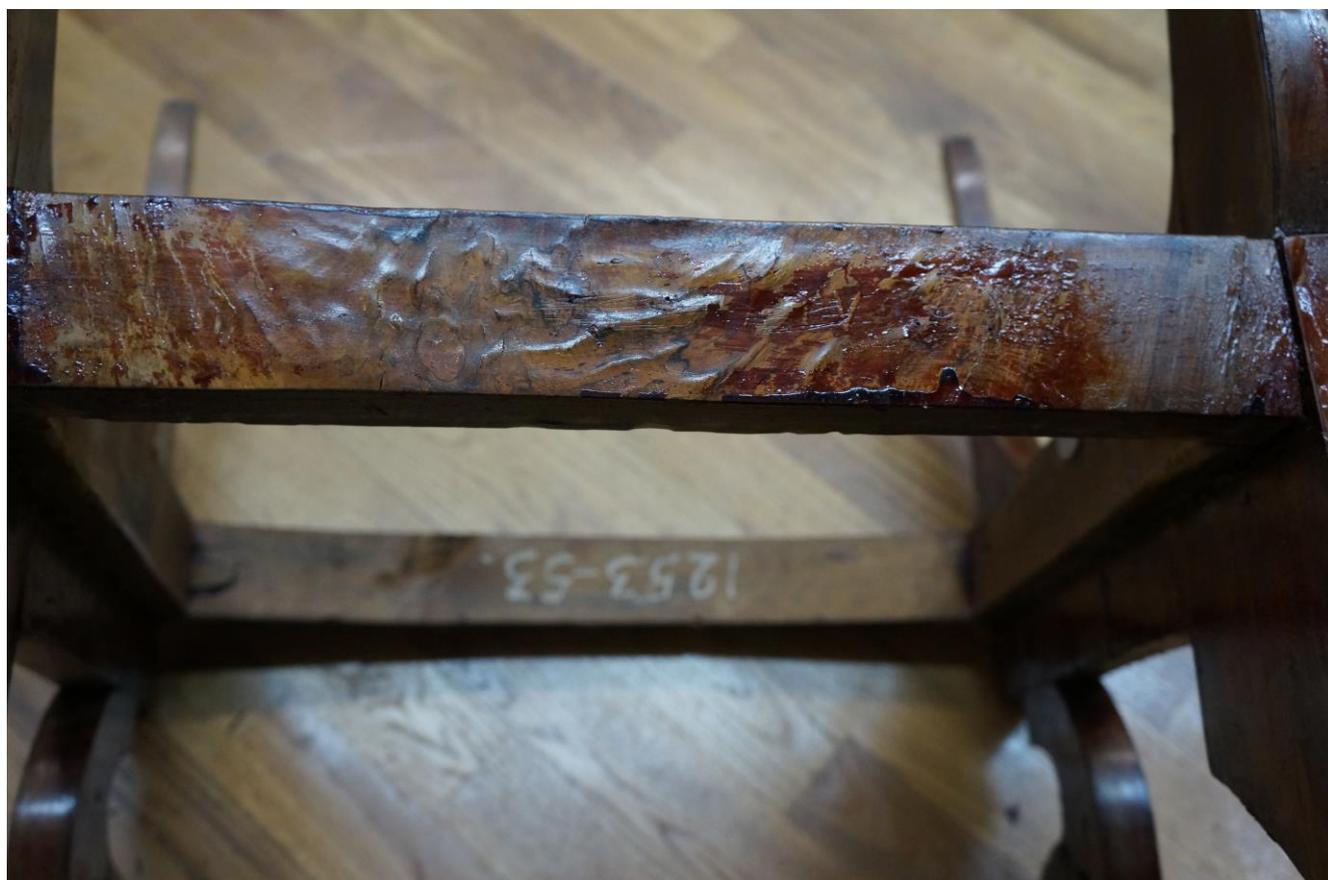
Фото №34. Задняя царга. Отслоение облицовки от основы.
