**САНКТ-ПЕТЕРБУРГСКИЙ
ГОСУДАРСТВЕННЫЙ УНИВЕРСИТЕТ
ФАКУЛЬТЕТ ИСКУССТВ**

**РЕСТАВРАЦИЯ ГИПСОВОГО БЮСТА «ИСПАНСКИЙ МАЛЬЧИК».
ГОСУДАРСТВЕННЫЙ МУЗЕЙ ГОРОДСКОЙ СКУЛЬПТУРЫ**

Выпускная квалификационная работа
бакалавра реставрации

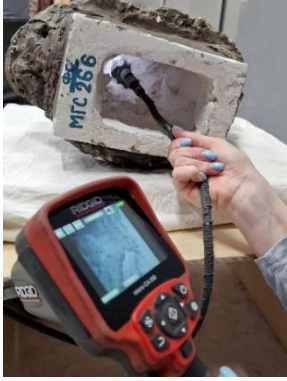
<p data-bbox="560 443 927 501">Следы продуктов коррозии черного металла.</p>		
5.	<p data-bbox="260 508 537 748">Исследование внутренних полостей скульптуры с использованием инспекционной видеокамеры в целях уточнения состояния сохранности.</p>

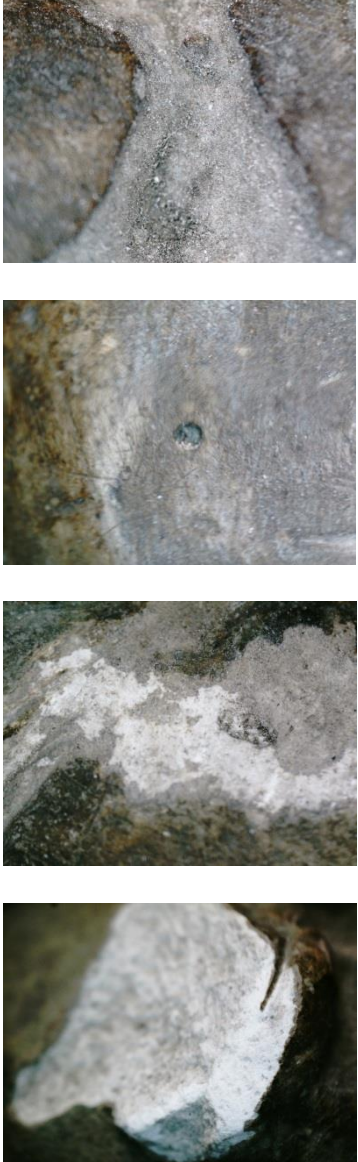
Голова (берет).	<p>Пылевые загрязнения на поверхности гипса, в углублениях формы присутствуют пылевые скопления.</p> <p>Видны технологические дефекты отливки (пузыри).</p> <p>Местами наблюдаются потертости, сколы, утрата красочного слоя.</p>

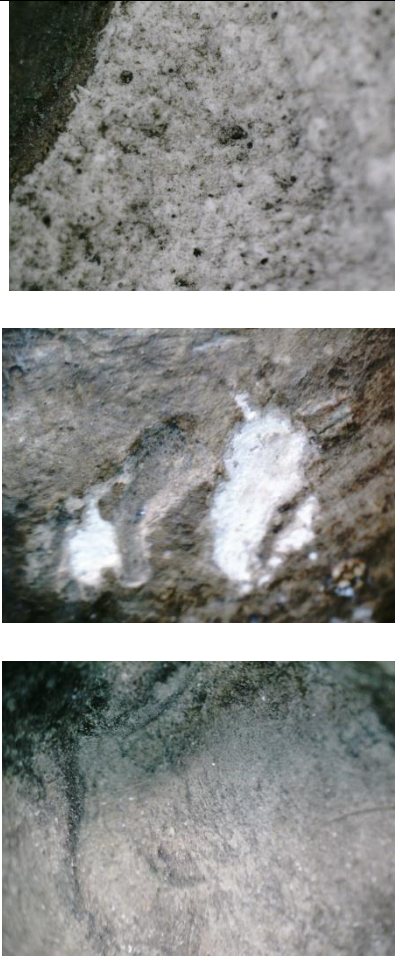
Лицевая сторона (рубашка).	<p>Видны технологические дефекты отливки (пузыри).</p> <p>Местами наблюдаются потертости, утрата красочного слоя.</p> <p>Пылевые загрязнения на поверхности гипса, в углублениях формы присутствуют пылевые скопления.</p>
8-10.

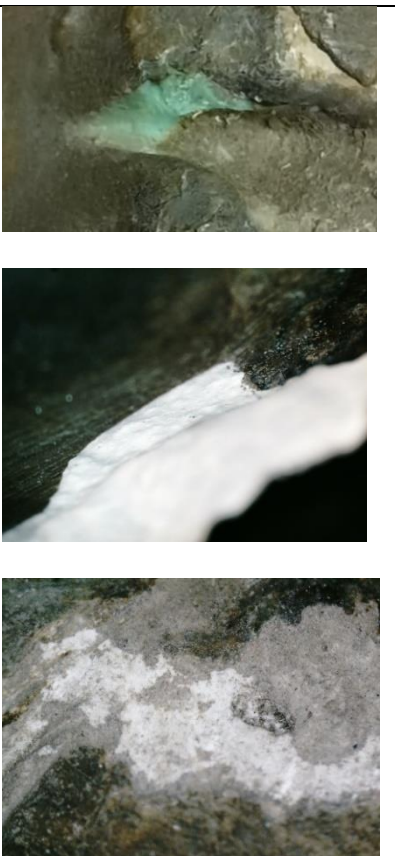
Тыльная сторона (нижний край скульптурной части).	<p>Наблюдается налет зеленого цвета (предположительно от солей меди, возможно, из-за наличия в краске бронзовой пудры).</p> <p>Местами наблюдаются многочисленные потертости, сколы, утрата красочного слоя.</p>

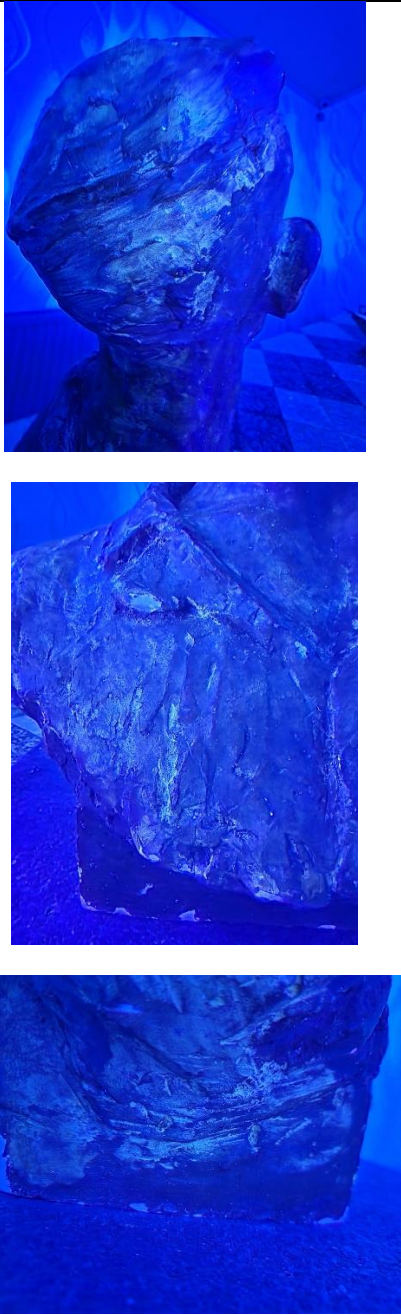
<p>Голова (затылок).</p> <p>Рубашка.</p> <p>Боковая часть (низ справа).</p>	<p>Наблюдается неоднородность слоев, сложносоставная, живописная тонировка поверхности гипса.</p>

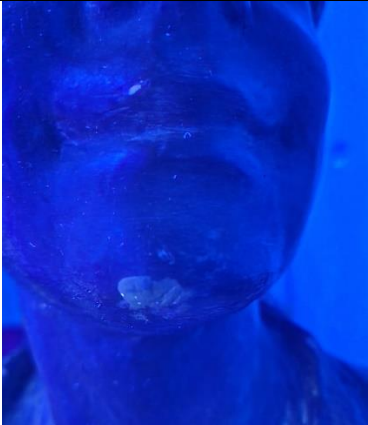
Лицо (подбородок).	Наблюдаются следы докомпановочного состава, возможно, авторская коррекция дефекта.
----	---	--------------------	--

Была проведена съемка в ультрафиолетовом свете для наблюдения видимой люминисценции красочных слоев. Наблюдается неоднородность слоев, сложносоставная, живописная тонировка поверхности гипса. Также были обнаружены следы докомпановочного состава, возможно, авторская коррекция дефекта на подбородке.

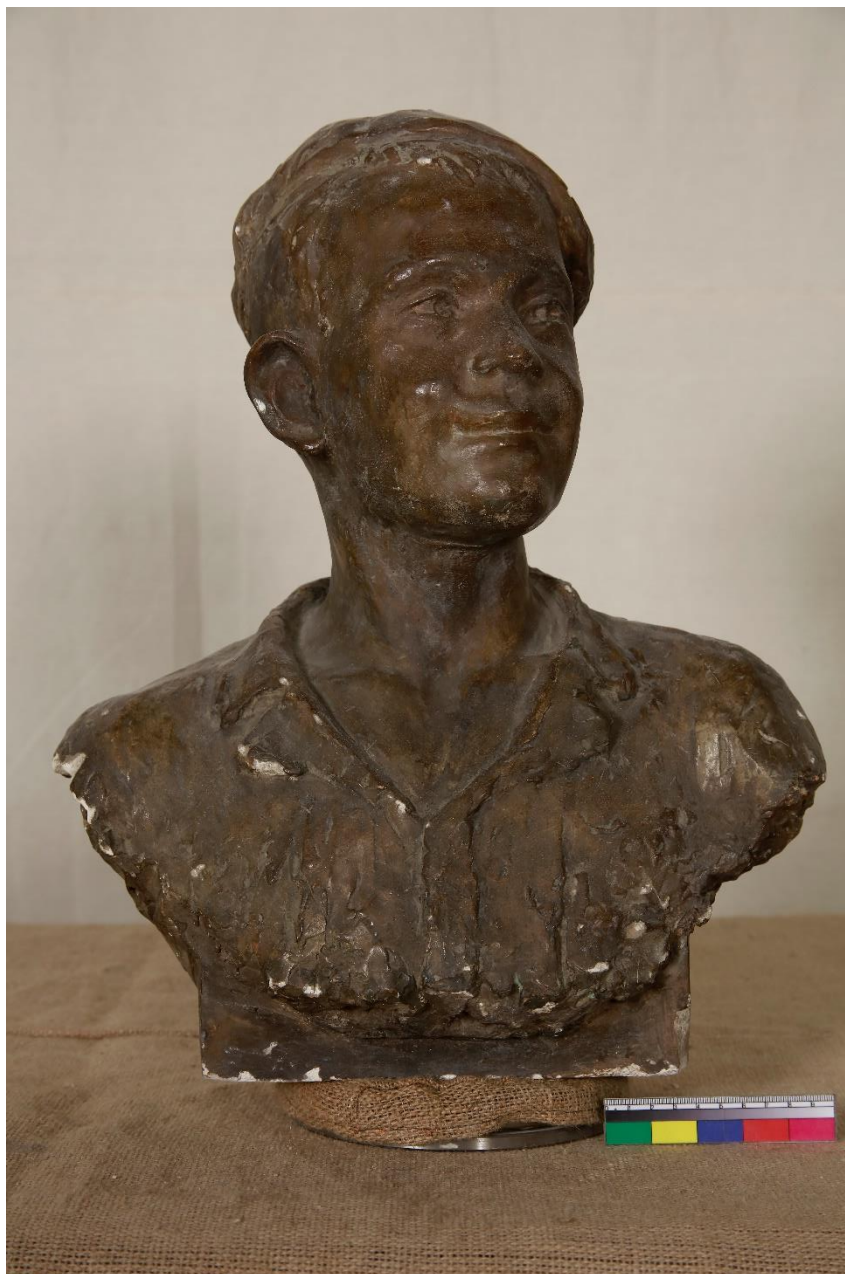
**Фото 3. Бюст «Испанский мальчик».
Вид спереди. Общий вид. До реставрации.**

На всей поверхности скульптуры присутствуют пылевые загрязнения, более интенсивные в углублениях формы. Предположительно поверхность была покрыта натуральным воском. Бюст имеет многочисленные сколы различной величины (значительные – по обрезу правого плеча; скол нижнего левого угла – выс. 3,4 см, шир. 2,2 см и маленькие по всей поверхности) и потертости. Материал основы локально дефрагментирован (в местах механических повреждений).

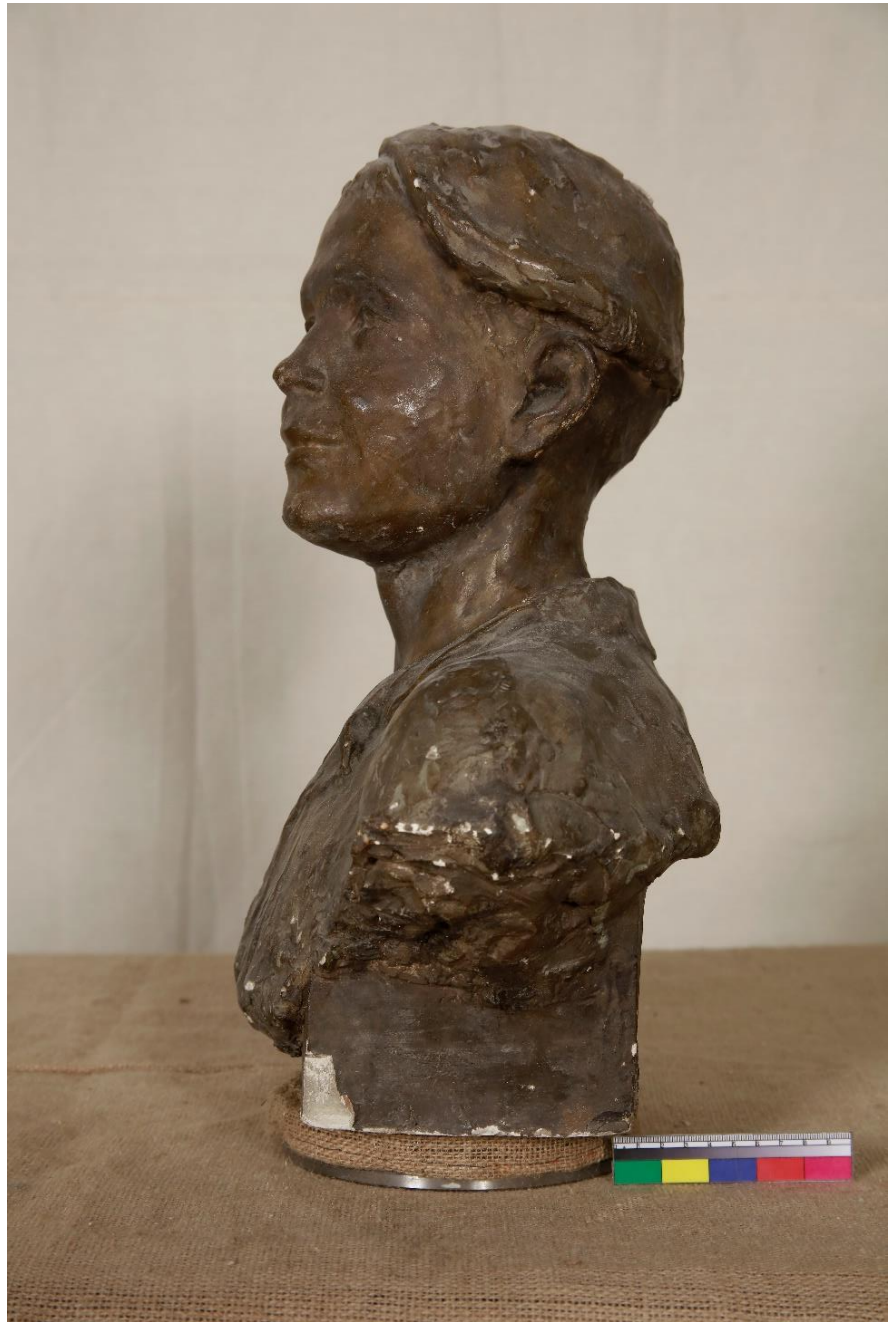
**Фото 19. Бюст «Испанский мальчик».
Вид сбоку слева. Общий вид. До реставрации.**

На всей поверхности скульптуры присутствуют пылевые загрязнения, более интенсивные в углублениях формы. Предположительно поверхность была покрыта натуральным воском. Бюст имеет многочисленные сколы различной величины (значительные – по обрезу правого плеча; скол нижнего левого угла – выс. 3,4 см, шир. 2,2 см и маленькие по всей поверхности) и потертости. Материал основы локально деформирован (в местах механических повреждений).

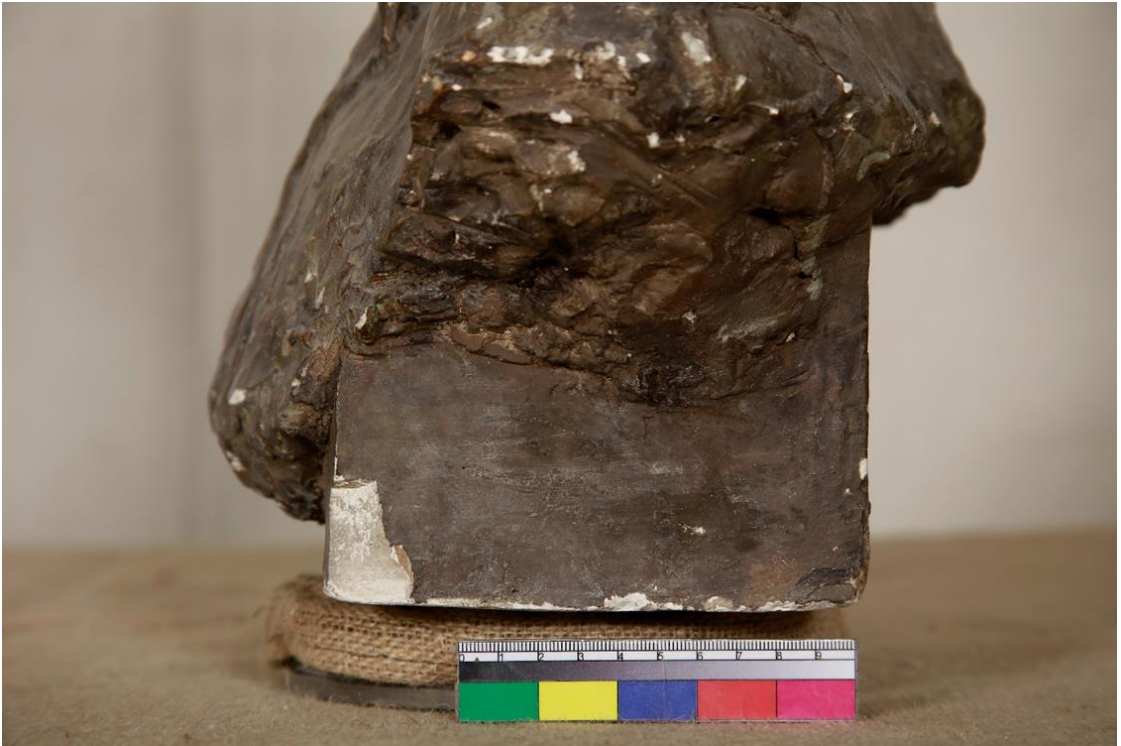
**Фото 23. Бюст «Испанский мальчик».
Вид сбоку слева. Фрагмент. До реставрации.**

На боковой стороне бюста присутствуют многочисленные сколы различной величины (скол нижнего левого угла – выс. 3,4 см, шир. 2,2 см) и потертости. Наблюдается локальное осыпание материала основы (в местах механических повреждений).

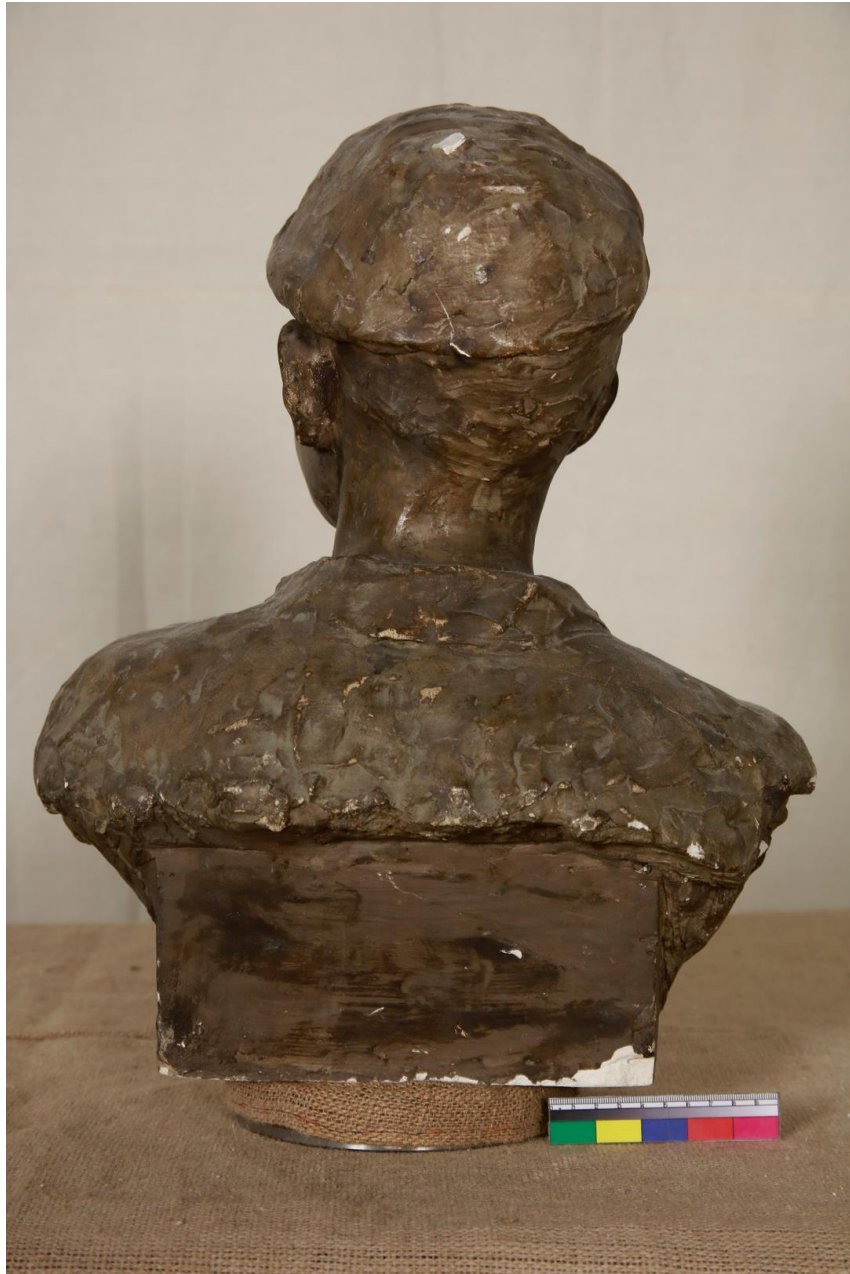
**Фото 28. Бюст «Испанский мальчик».
Вид сзади. Общий вид. До реставрации.**

На всей поверхности скульптуры присутствуют пылевые загрязнения, более интенсивные в углублениях формы. Предположительно поверхность была покрыта натуральным воском. Бюст имеет многочисленные сколы различной величины (значительные – по обрезу правого плеча; скол нижнего левого угла – выс. 3,4 см, шир. 2,2 см и маленькие по всей поверхности) и потертости. Материал основы локально разрушен (в местах механических повреждений).

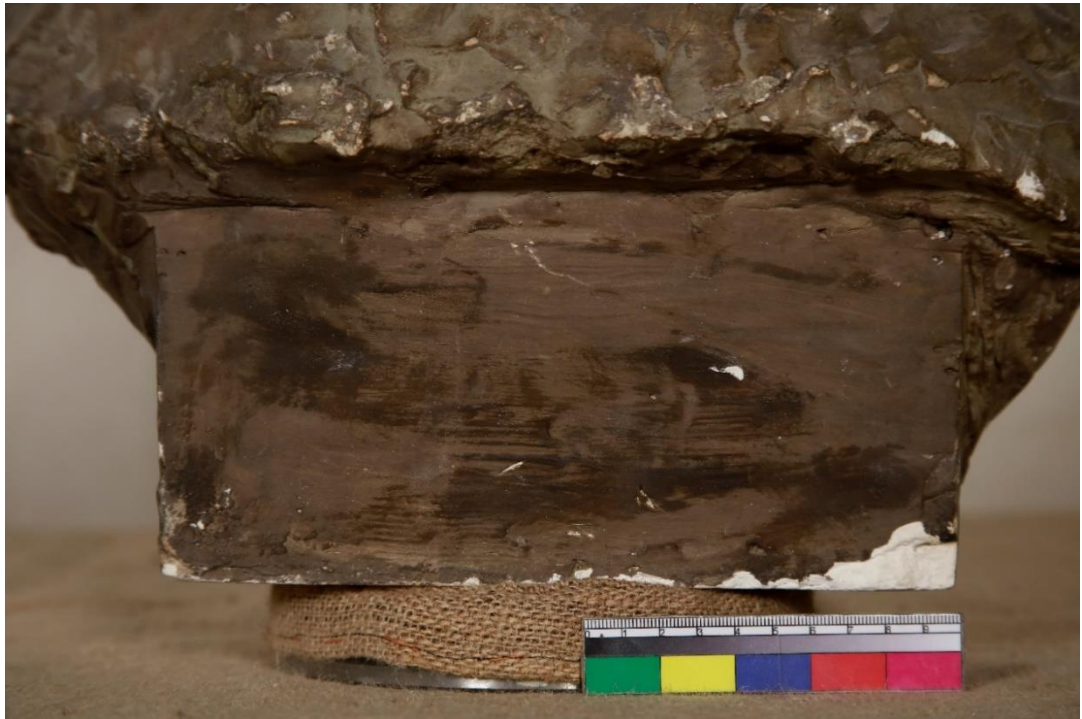
**Фото 31. Бюст «Испанский мальчик».
Вид сзади. Фрагмент. До реставрации.**

На боковой стороне бюста присутствуют многочисленные сколы различной величины (значительный на нижнем правом углу – выс. 2 см, шир. 4 см) и потертости. Наблюдается локальное осыпание материала основы (в местах механических повреждений).

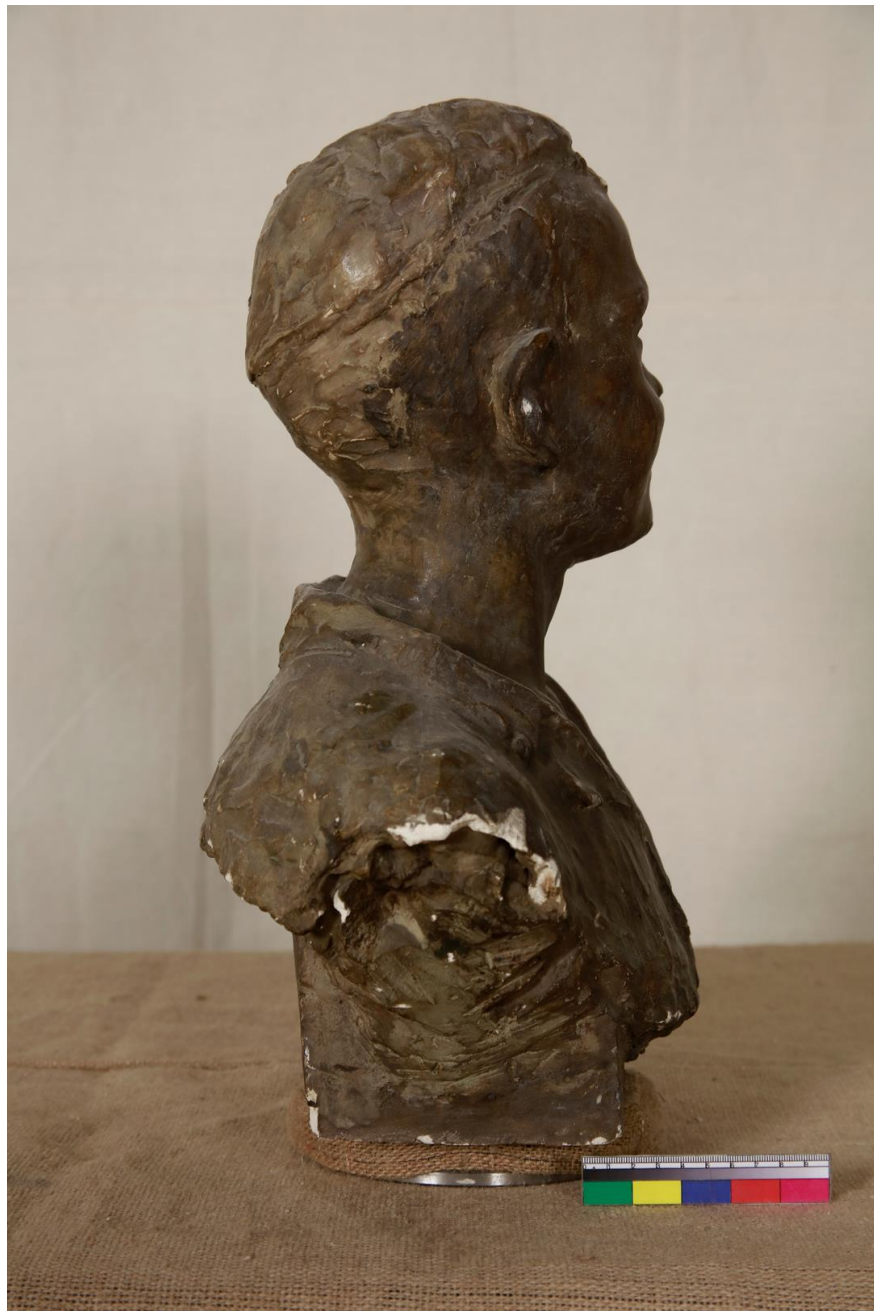
**Фото 36. Бюст «Испанский мальчик».
Вид сбоку справа. Общий вид. До реставрации.**

На всей поверхности скульптуры присутствуют пылевые загрязнения, более интенсивные в углублениях формы. Предположительно поверхность была покрыта натуральным воском. Бюст имеет многочисленные сколы различной величины (значительные – по обрезу правого плеча; скол нижнего левого угла – выс. 3,4 см, шир. 2,2 см и маленькие по всей поверхности) и потертости. Материал основы локально разрушен (в местах механических повреждений).

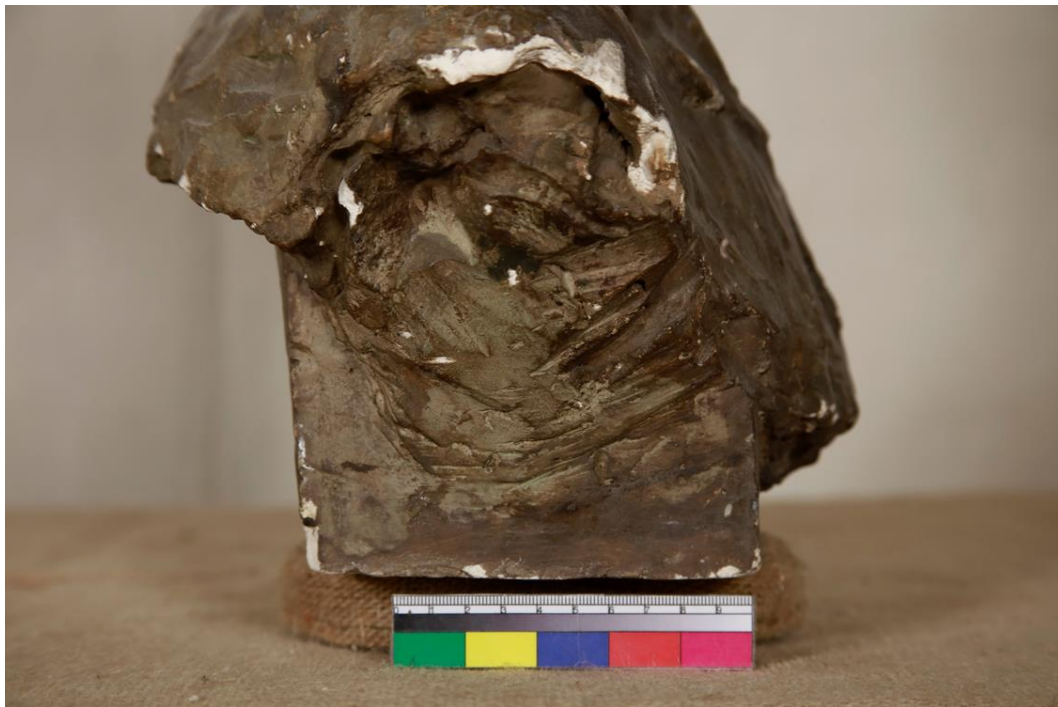
Фото 40. Бюст «Испанский мальчик».
Вид сбоку справа. Фрагмент. До реставрации.

На боковой стороне бюста присутствуют многочисленные сколы различной величины (значительные по обрезу правого плеча) и потертости. Наблюдается локальное осыпание материала основы (в местах механических повреждений).
