**Реставрация книжного шкафа орехового дерева конца
XIX века из здания Двенадцати коллегий СПбГУ**

Выпускная квалификационная работа

ПАСПОРТ

реставрации памятника истории и культуры

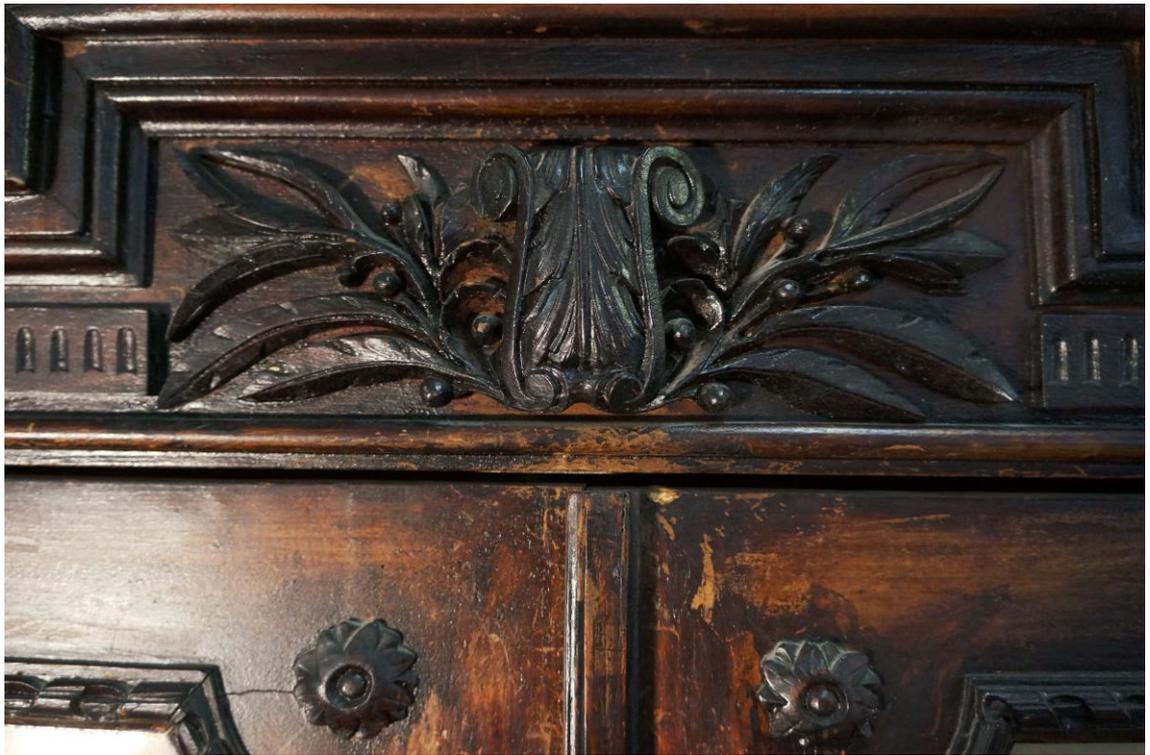
Фото №7. Раскреповка карниза. Утраты элементов центральной резьбы, царапины.

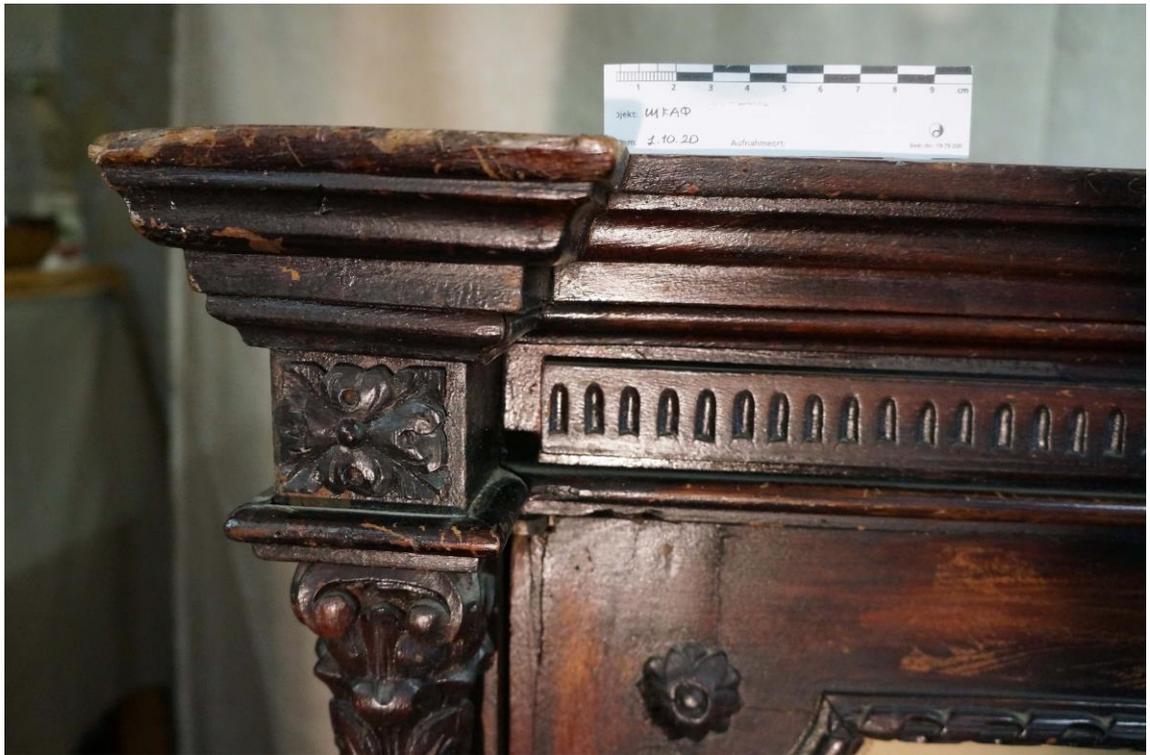
Фото №8. Левая раскреповка карниза. Сколы и царапины.

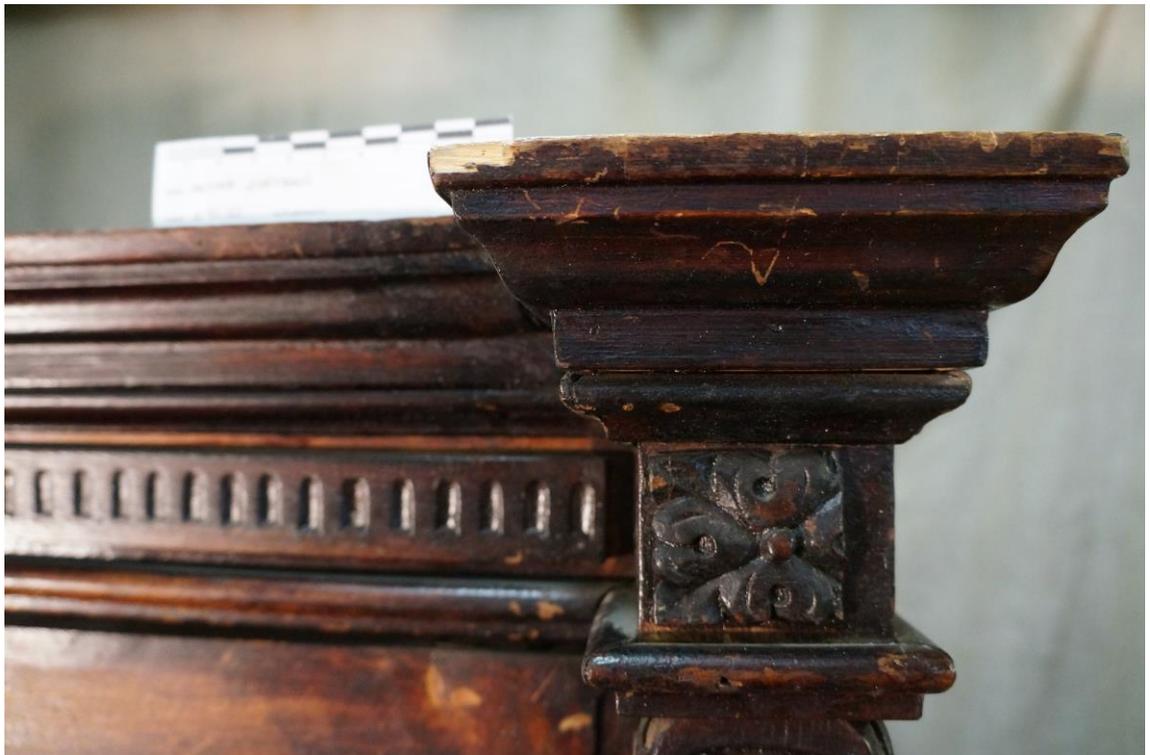
11.	01.10.20	Фото №9. Сколы на углах правой раскреповки карниза. Утрата части резной розетки раскреповки фриза.	1	
12.	01.10.20	Фото №10. Трещина с области шипового соединения раскреповки правой дверцы.	1

Фото №9. Сколы на углах правой раскреповки карниза. Утрата части резной розетки раскреповки фриза.

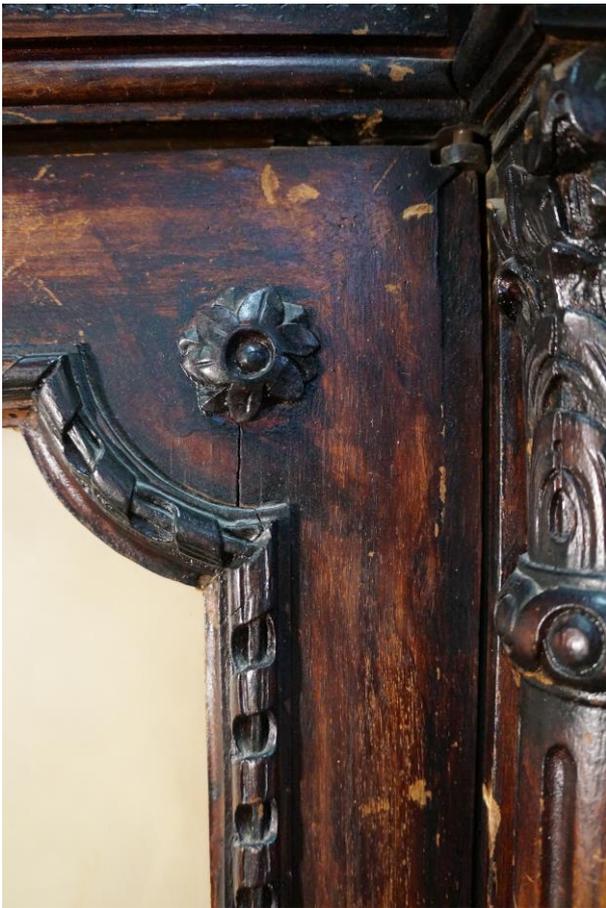
Фото №10. Трещина с области шипового соединения раскреповки правой дверцы.

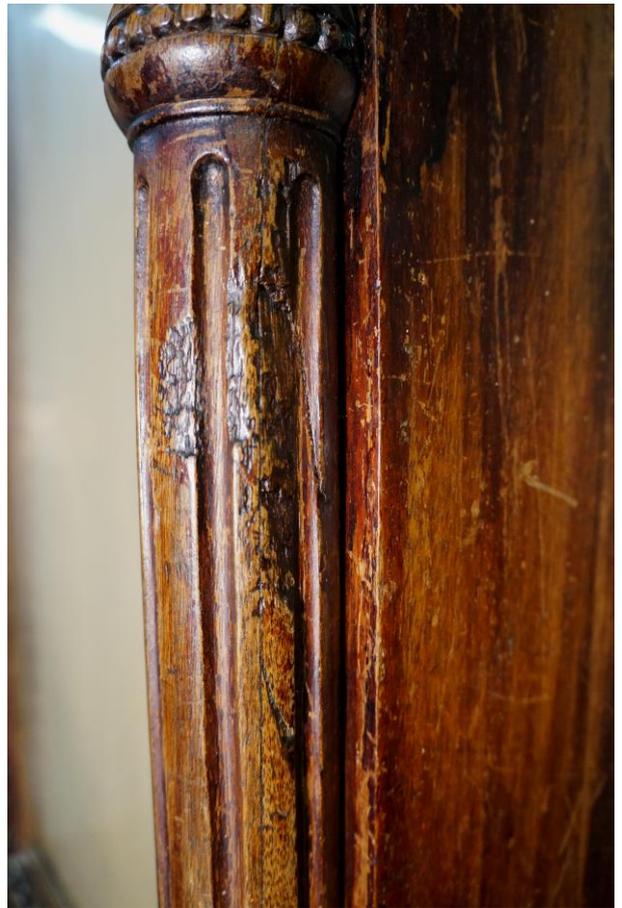
13.	01.10.20	Фото №11. Утрата массива верхней левой колонны.	1	
14.	01.10.20	Фото №12. Повреждения левой дверцы и профиля фриза в области крепления пятниковой петли.	1

Фото №11. Утрата массива верхней левой колонны.

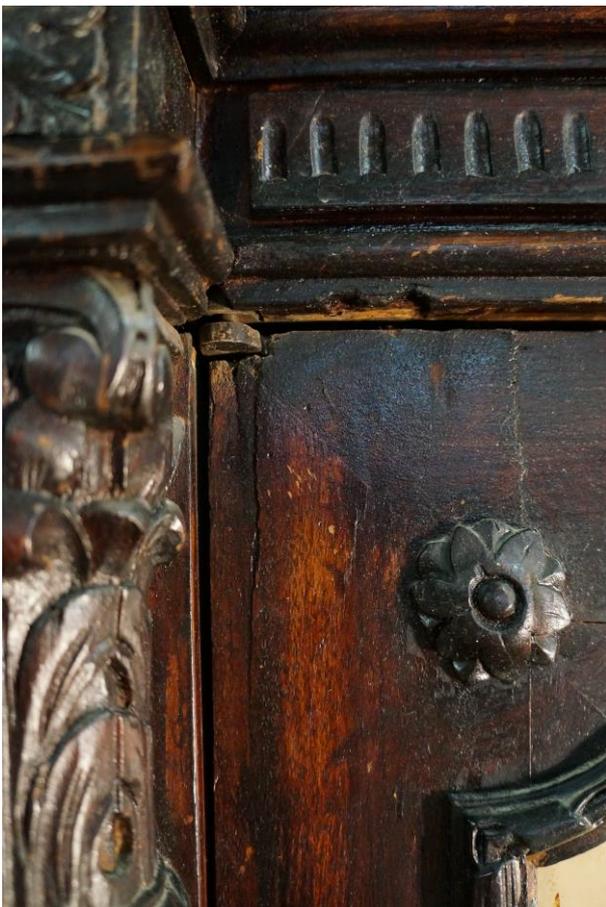
Фото №12. Повреждения левой дверцы и профиля фриза в области крепления пятниковой петли.

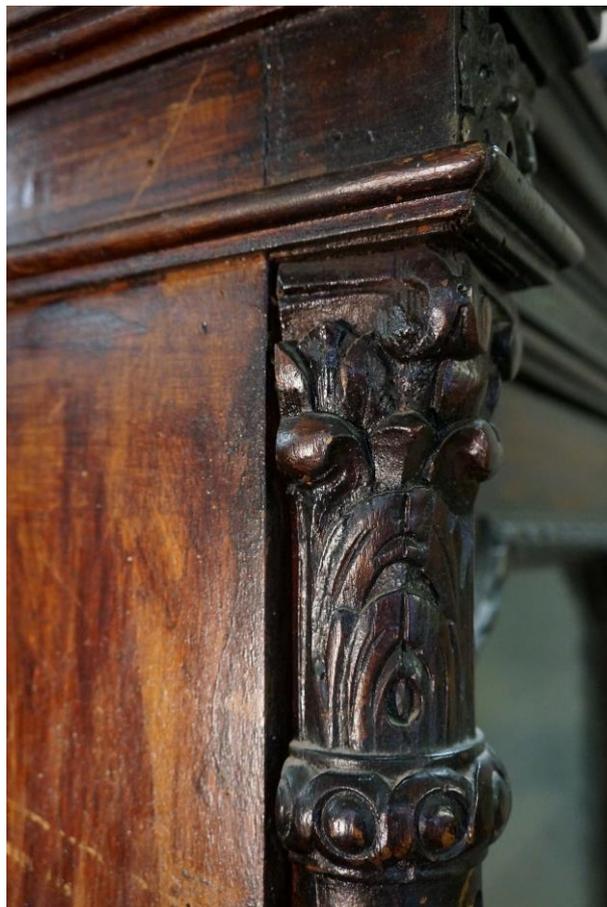
Фото №13. Утрата массива на капители колонны.

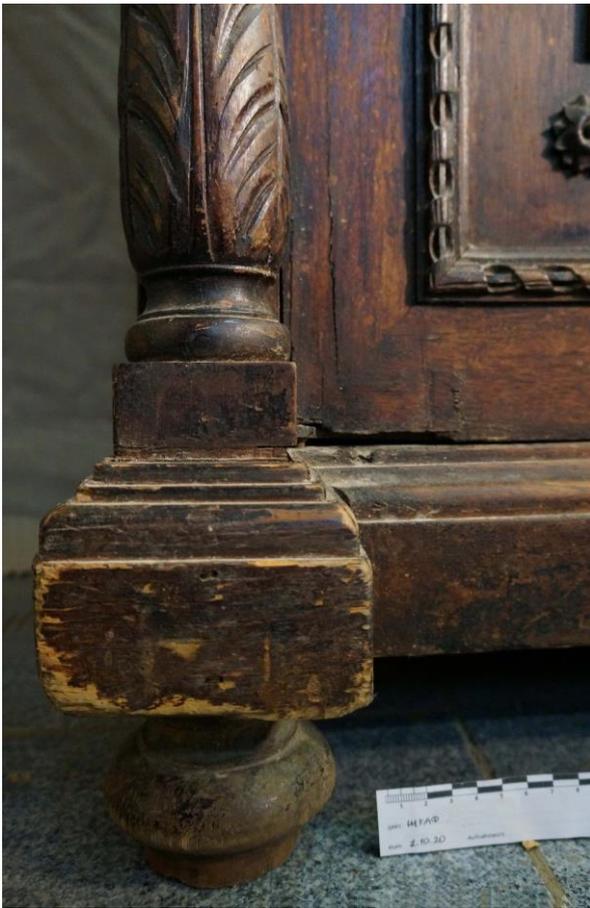
21.	01.10.20	Фото №19. Сколы и царапины левой раскреповки плинта. Трещины и сколы в области крепления пятниковой петли на левой дверце.	1	
22.	01.10.20	Фото №20. Сколы на правой раскреповке плинта.	1

Фото №19. Сколы и царапины
левой раскреповки плинта.
Трещины и сколы в области
крепления пятниковой петли на
левой дверце.

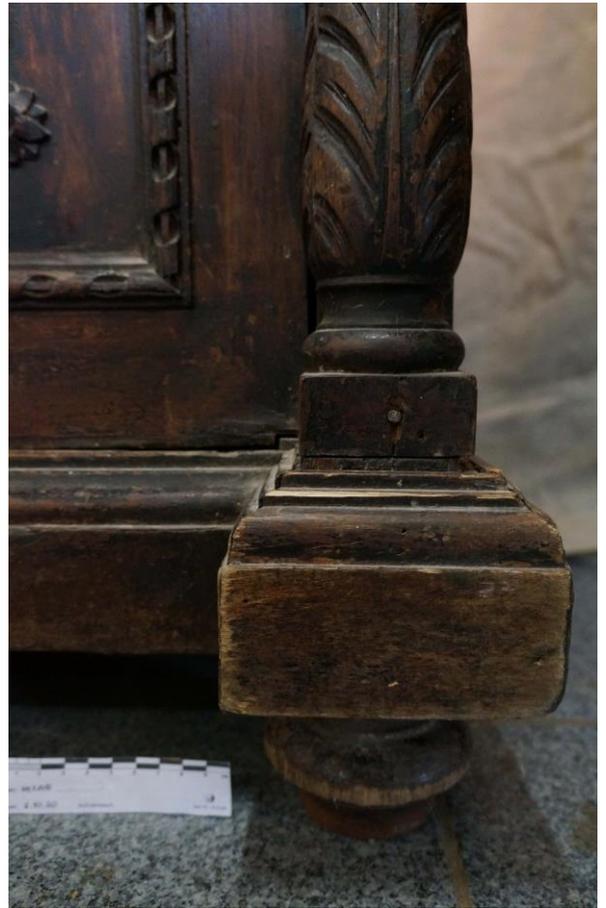
Фото №20. Сколы на правой
раскреповке плинта.

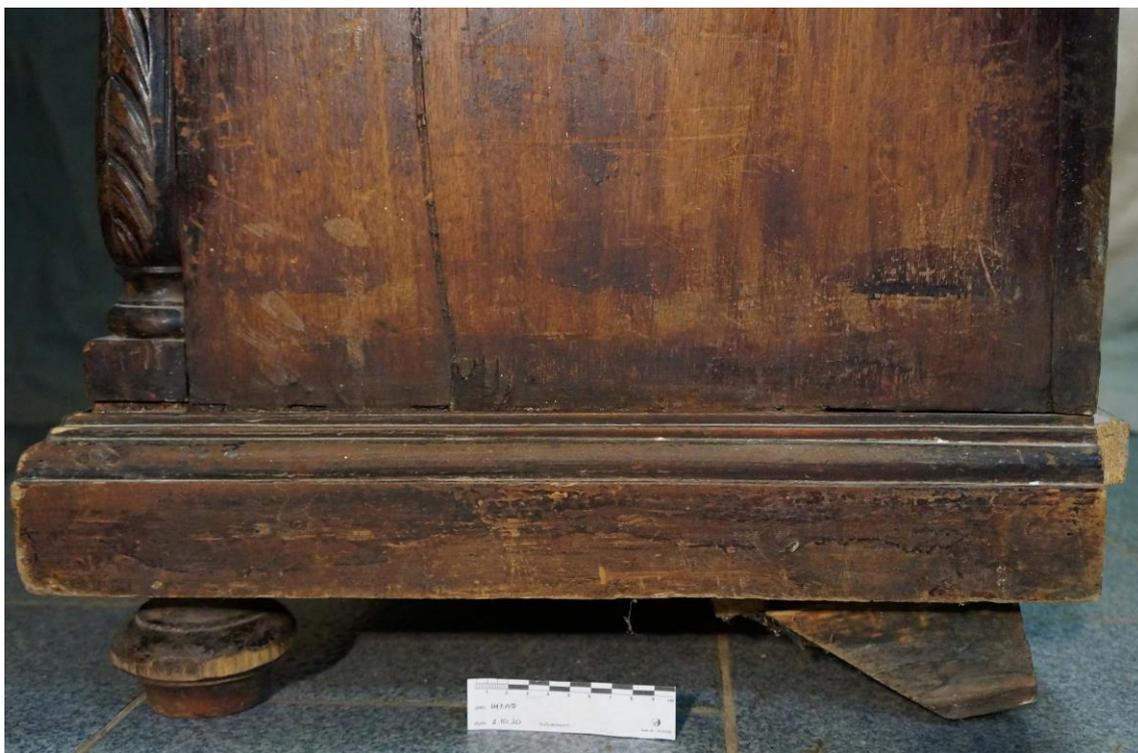
23.	01.10.20	Фото №21. Правая стенка в области цоколя, трещины и сколы фанеровки. Повреждение правой задней ножки.	1	
24.	01.10.20	Фото №22. Передняя правая ножка, стёртость.	1

Фото №21. Правая стенка в области цоколя, трещины и сколы фанеровки. Повреждение правой задней ножки.

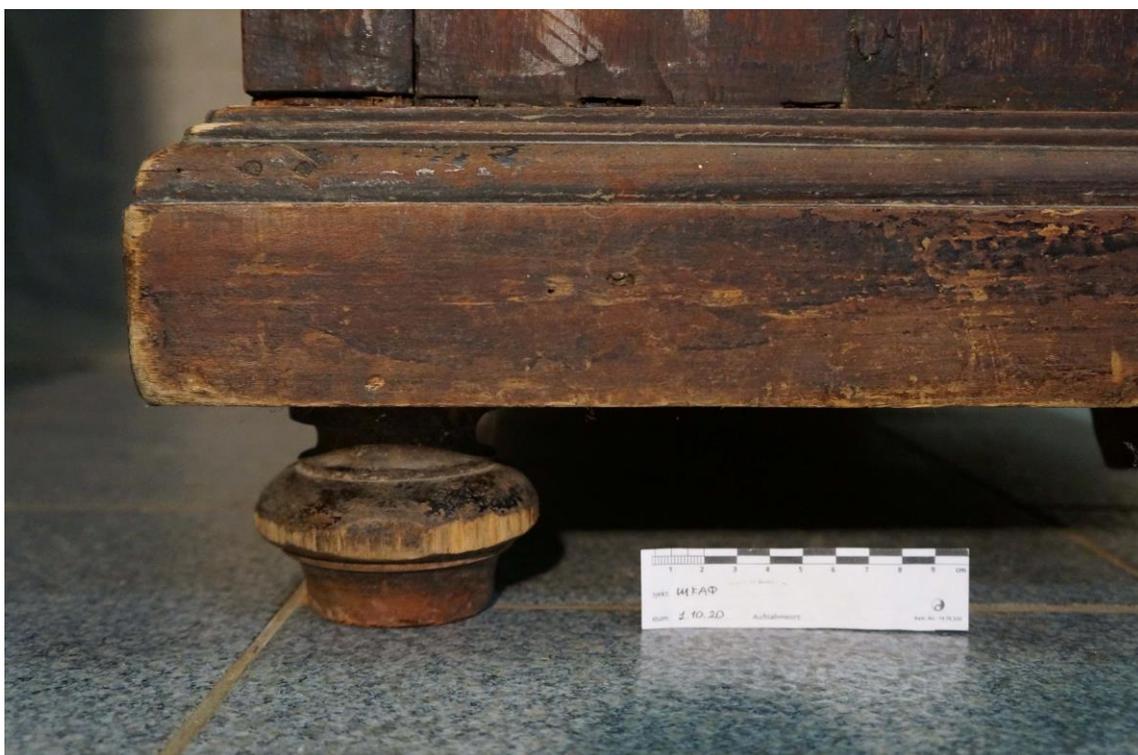
Фото №22. Передняя правая ножка, стёртость.

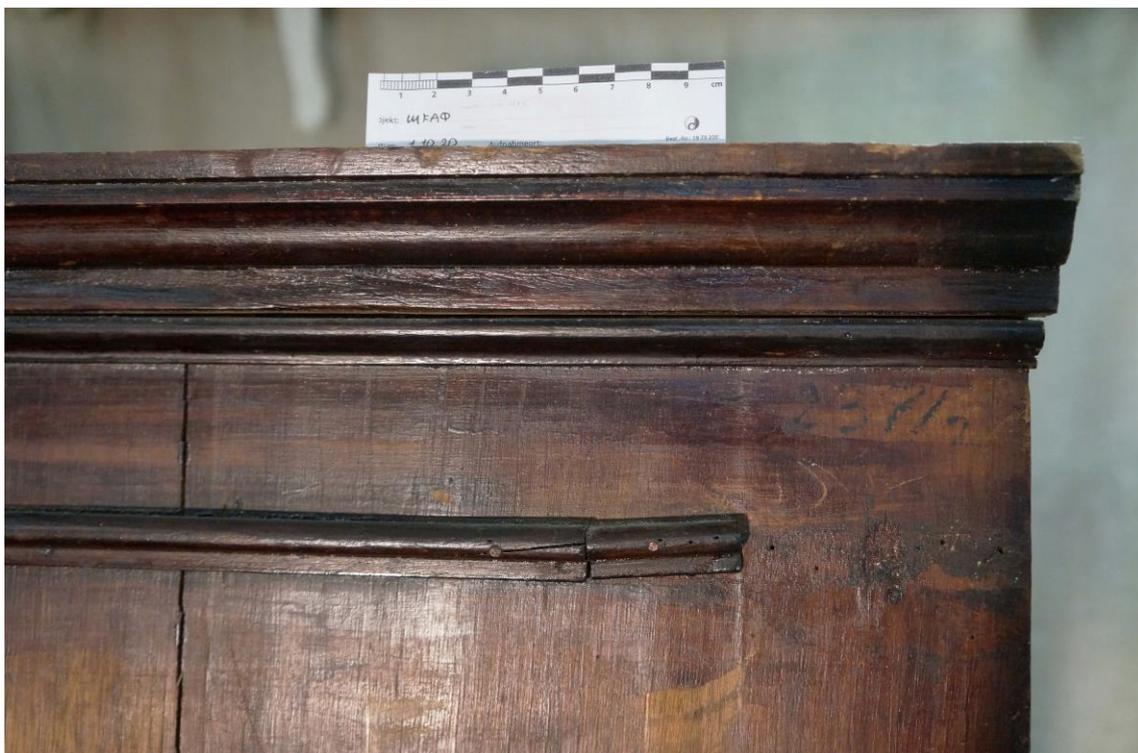
25.	01.10.20	Фото №23. Правая стенка в области карниза. Трещина, утрата части профиля фриза.	1

Фото №23. Правая стенка в области карниза. Трещина, утрата части профиля фриза.

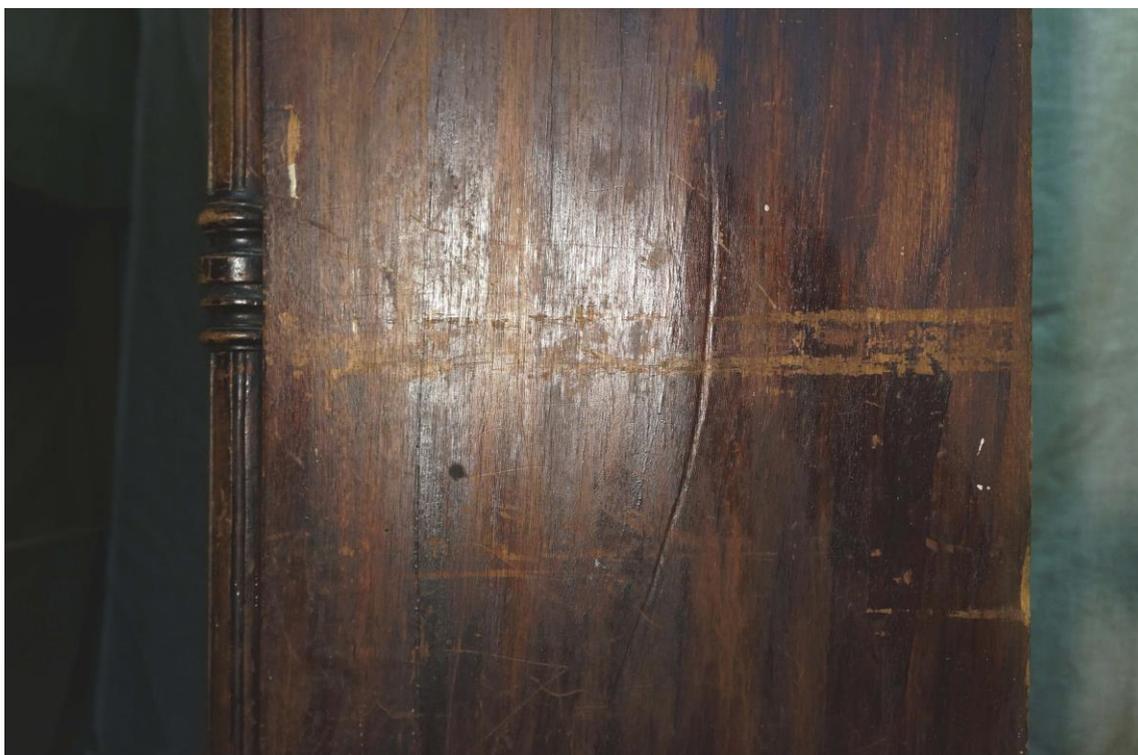
Фото №24. Царапина посередине правой стенки.

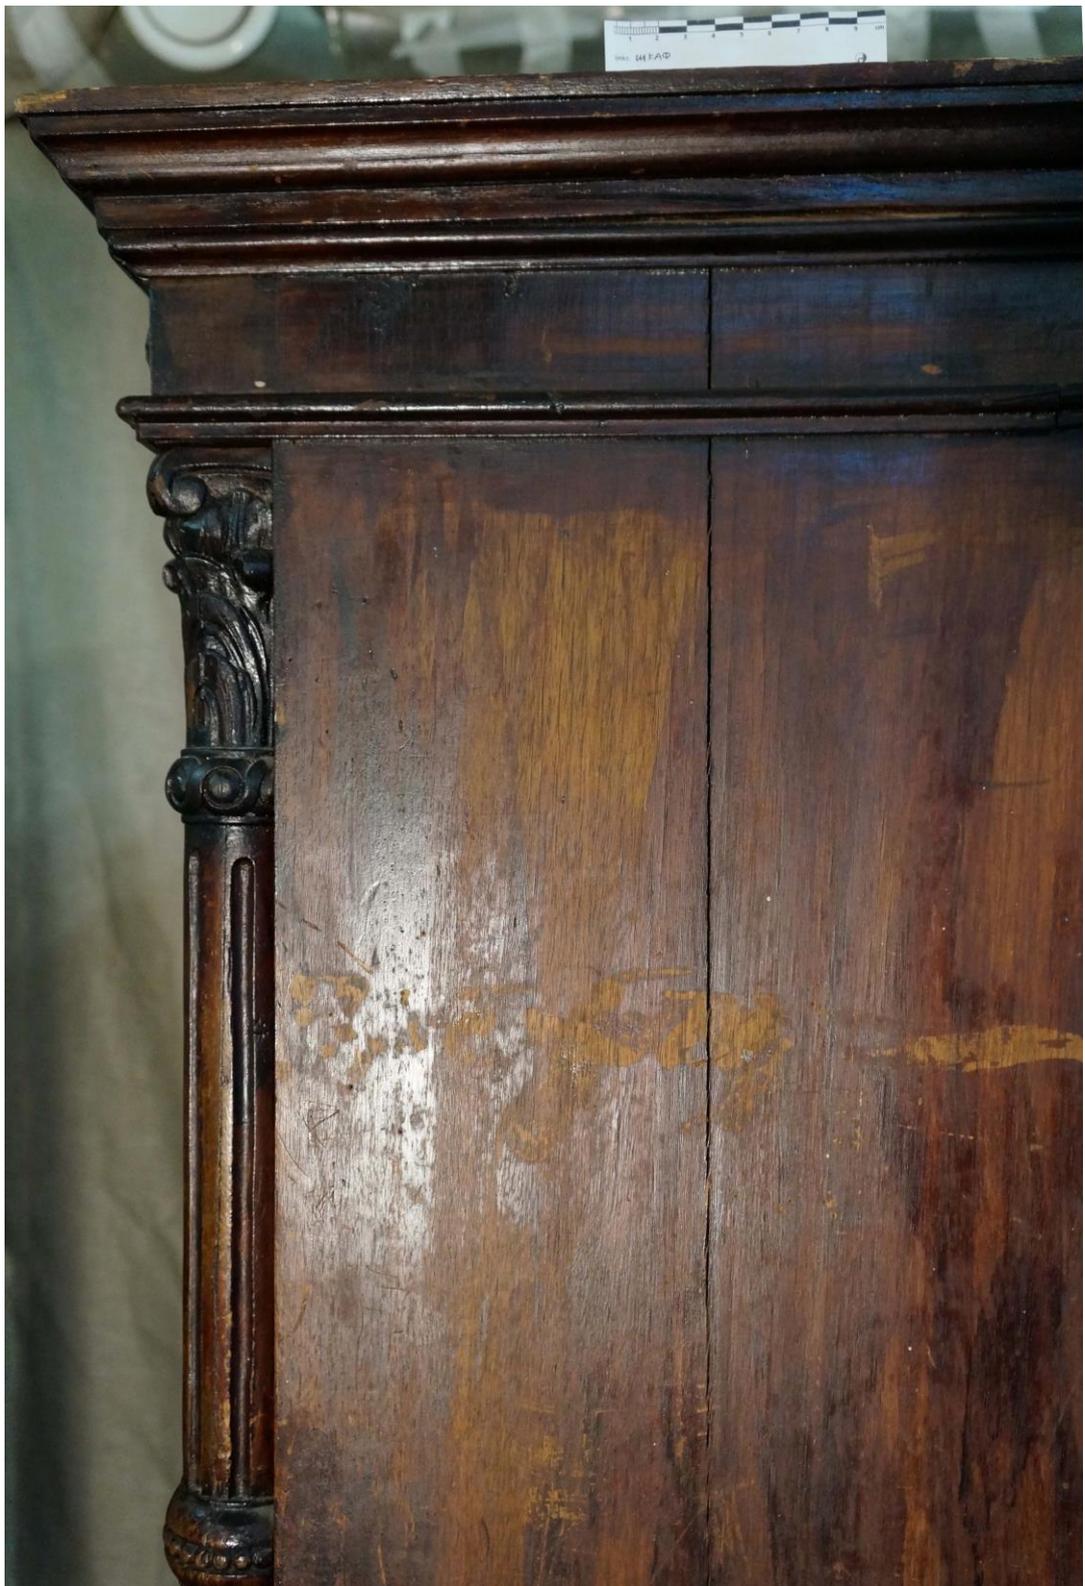
Фото №25. Разрыв древесины правой стенки.

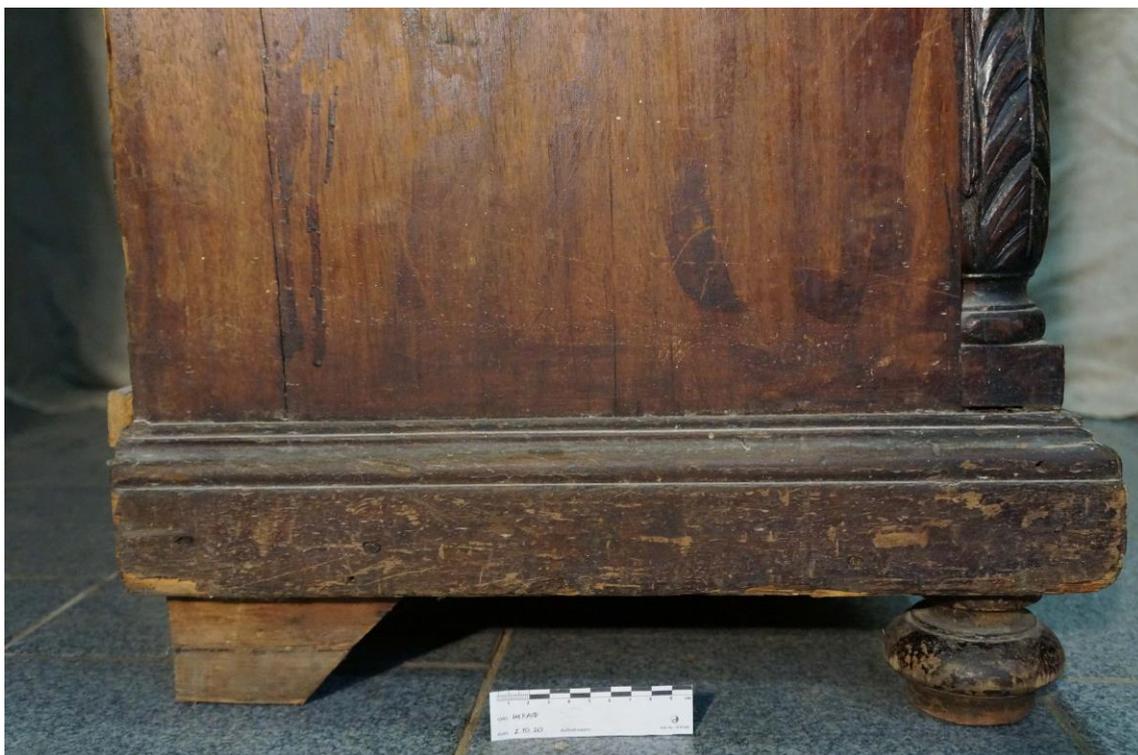
Фото №26. Многочисленные повреждения фанеровки левого
плинта. Трещины на левой стенке.

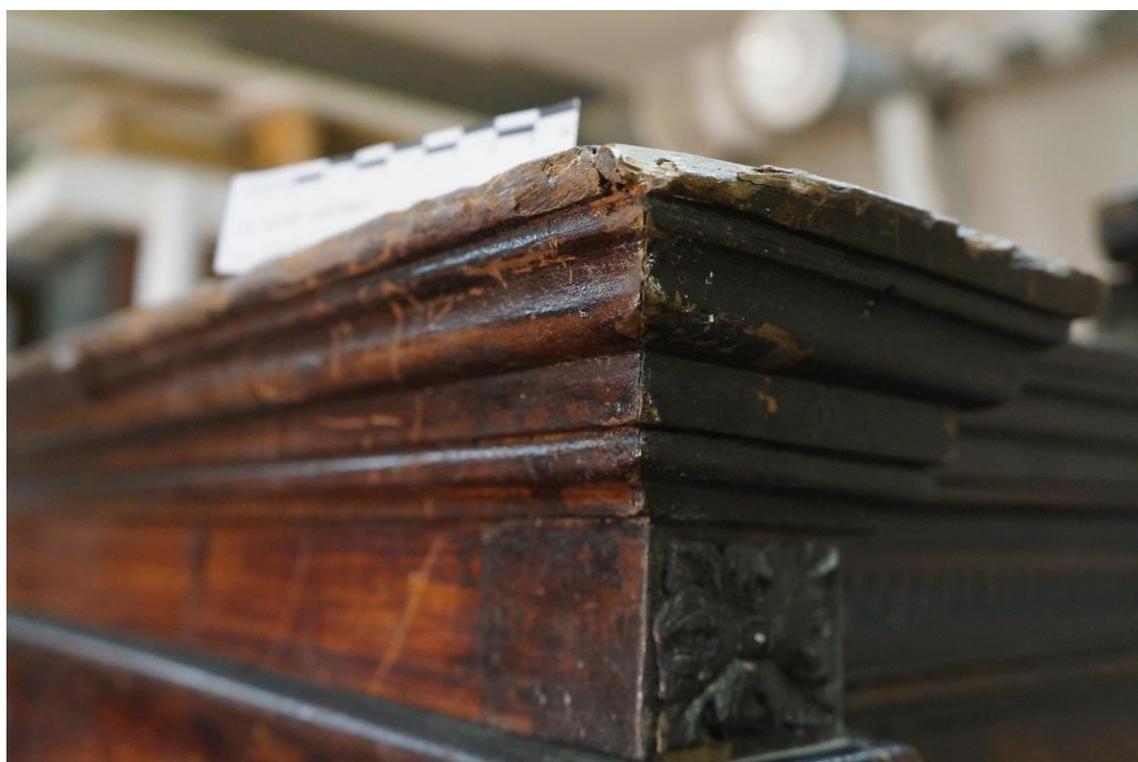
Фото №27. Сколы верхнего края карниза.

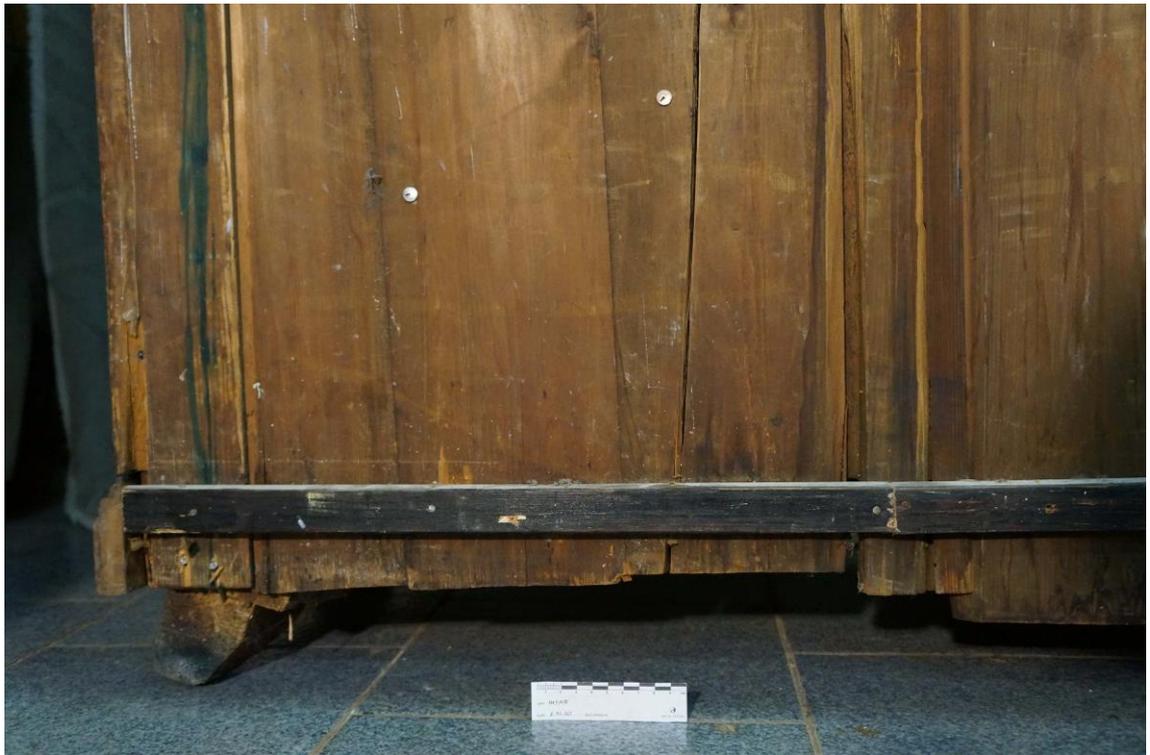
Фото №28. Повреждение правой нижней ножки. Разрыв древесины заднего полка.

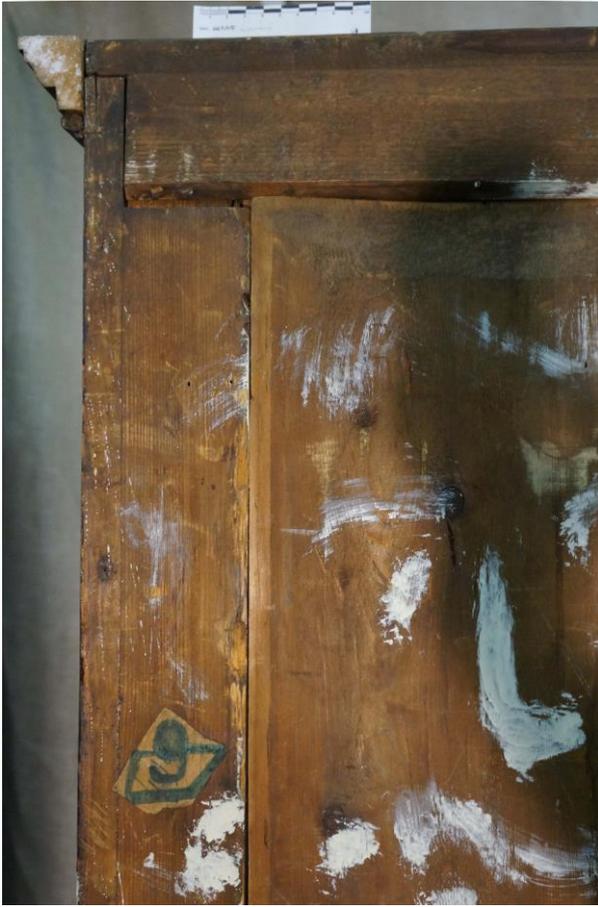
Фото №29. Деструкция древесины задней рамы.

9.	Укрепление рамы задней стенки путём склейки верхних шиповых соединений на сплошную доску. Приём утверждён В.С. Торбиком. Материалы и инструменты: берёзовая фанера, ножовка, прямая стамеска, клей ПВА, струбцины.	09.03.21

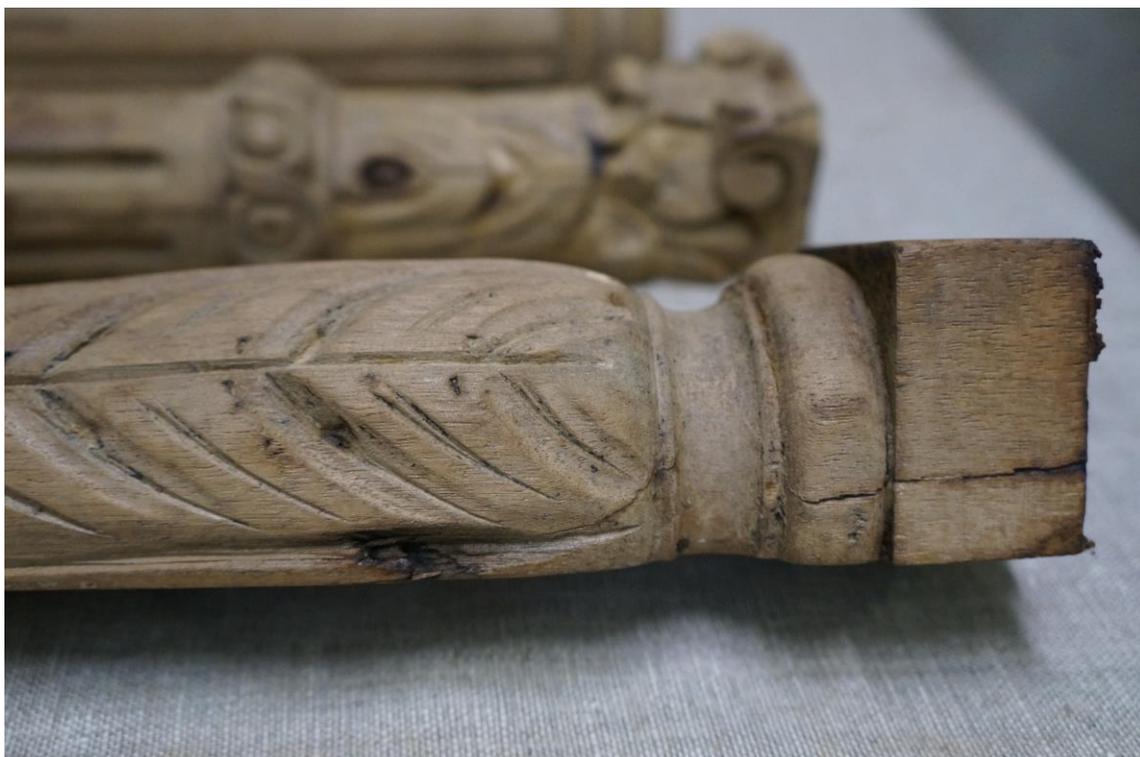
Фото №42. Трещины и сколы на нижней колонне.

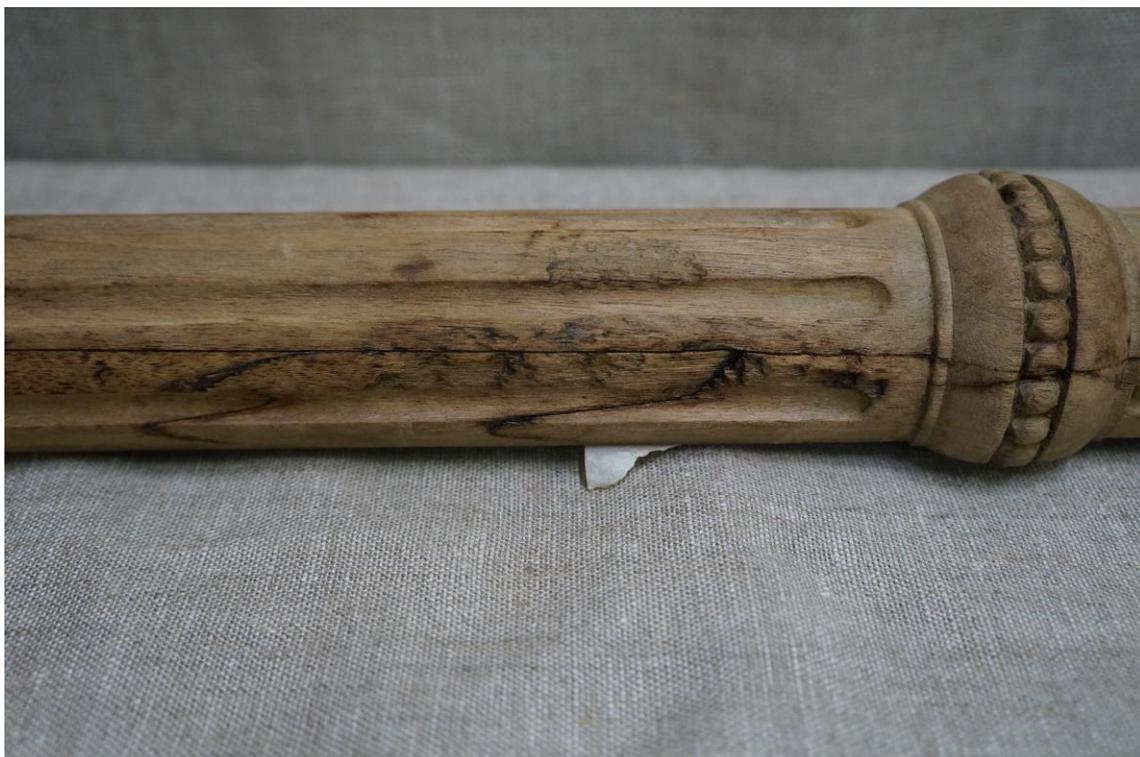
Фото №45. Трещины и сколы по высоте колонны.

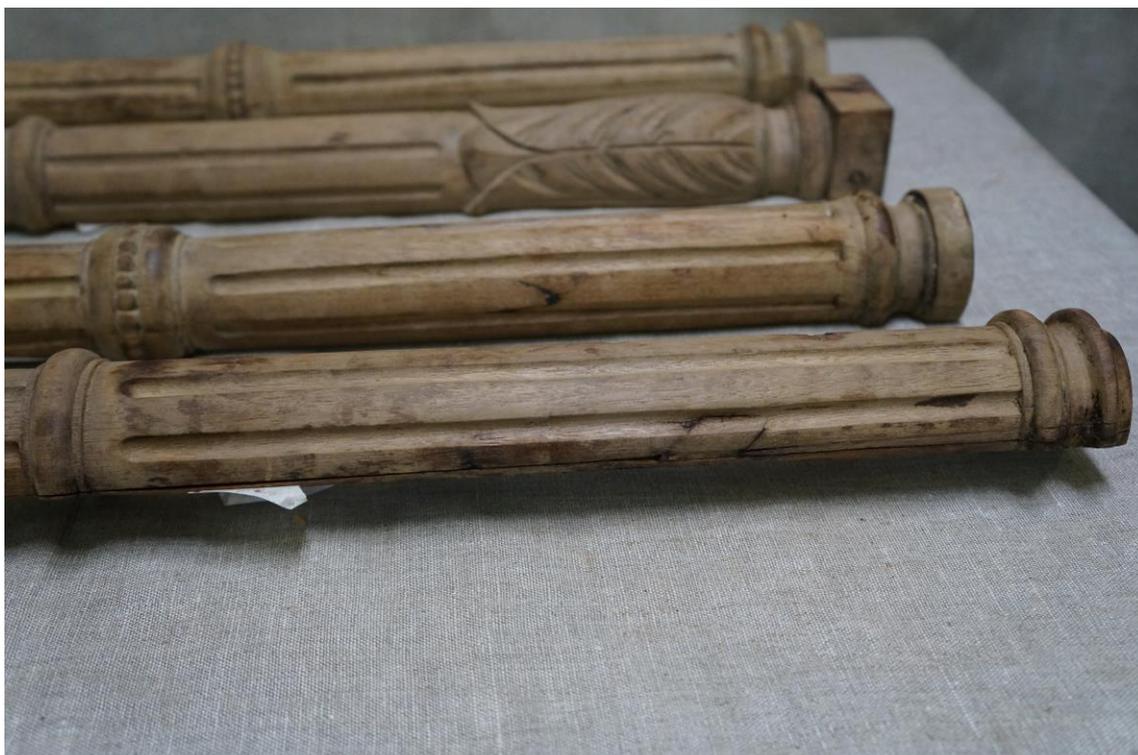
Фото №46. Отслаивание вставки из сосны.

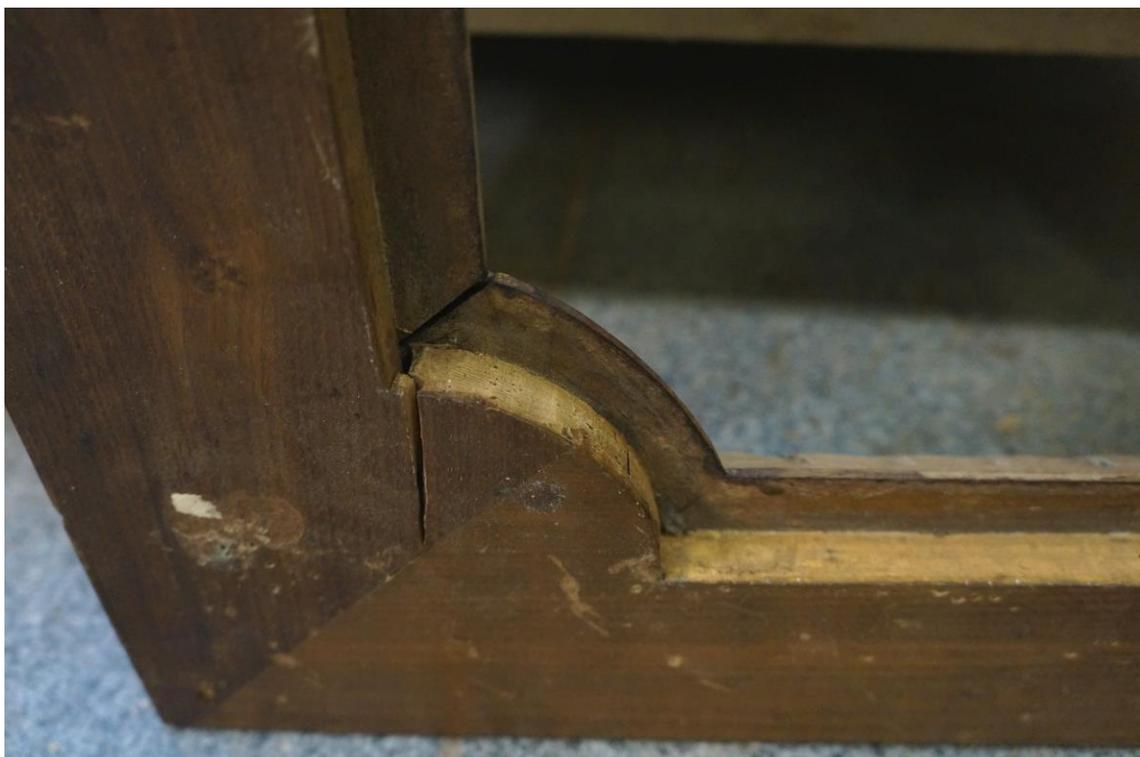
Фото №51. Трещина в области раскреповки. Внутренняя сторона правой дверцы.

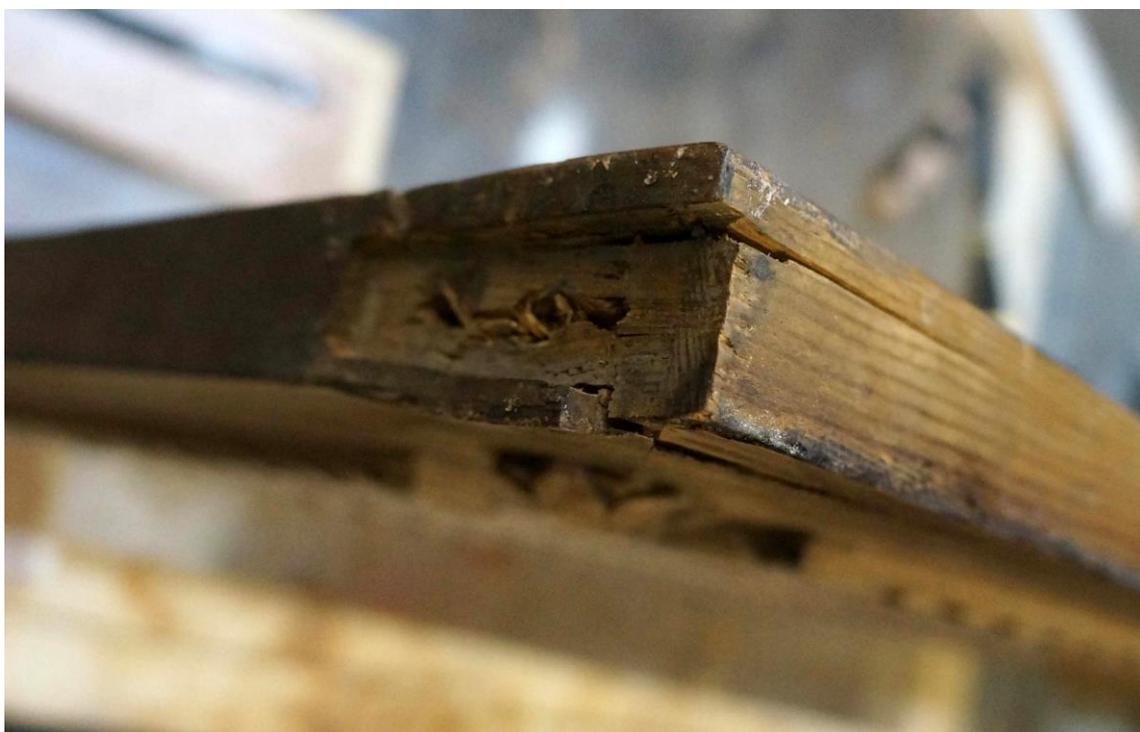
Фото №52. Трещины в области крепления верхней пятниковой петли на правой дверце.

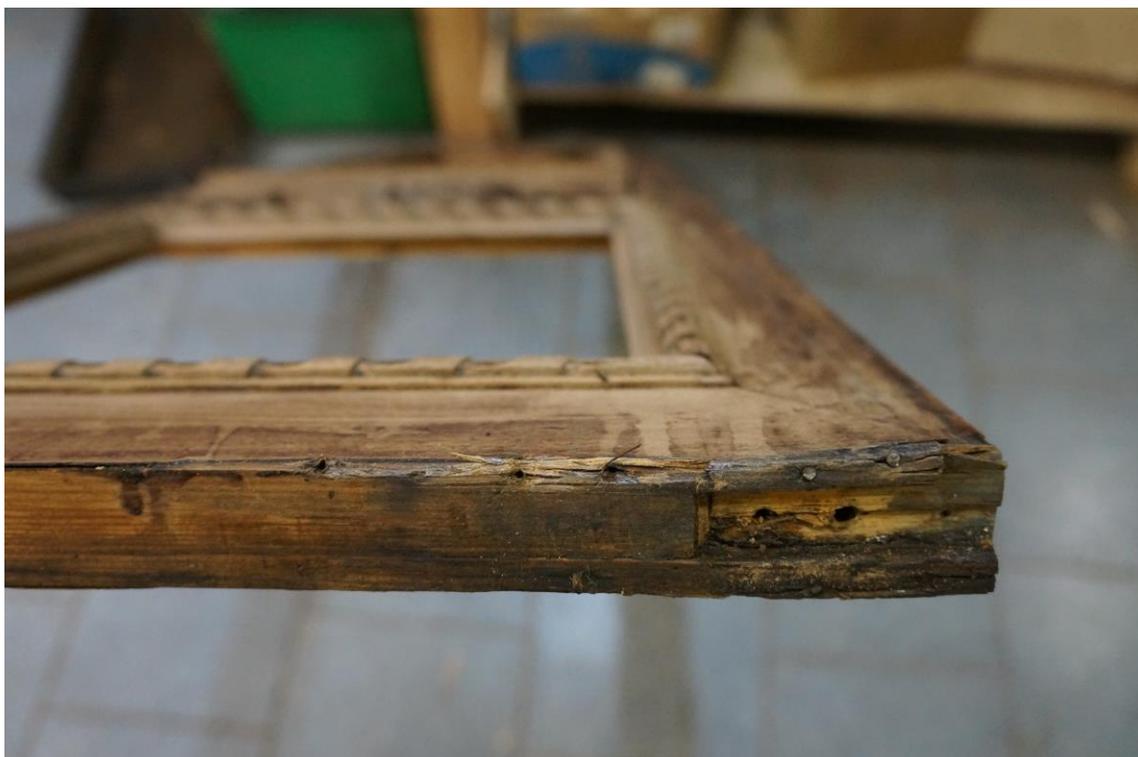
Фото №53. Расслоение основы и отслоение фанеровки. Нижняя часть правой дверцы.

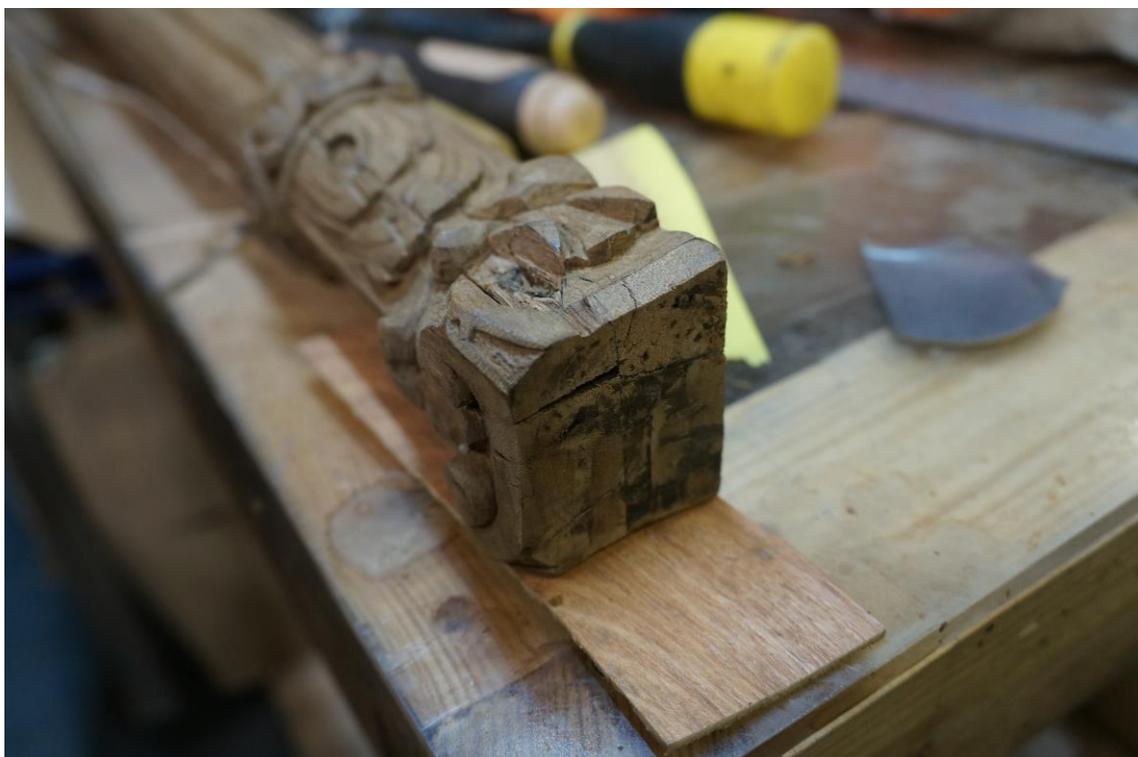
Фото №107. Трещина на правой верхней колонне в области капители.
