**РЕСТАВРАЦИЯ КНИЖНОГО ШКАФА КОНЦА XIX ВЕКА ИЗ
НАУЧНОЙ БИБЛИОТЕКИ ИМ. М. ГОРЬКОГО
САНКТ-ПЕТЕРБУРГСКОГО ГОСУДАРСТВЕННОГО
УНИВЕРСИТЕТА**

Выпускная квалификационная работа студента IV курса
Садовниковой Веры Сергеевны

ПАСПОРТ

Реставрации памятника истории и культуры (движимого)

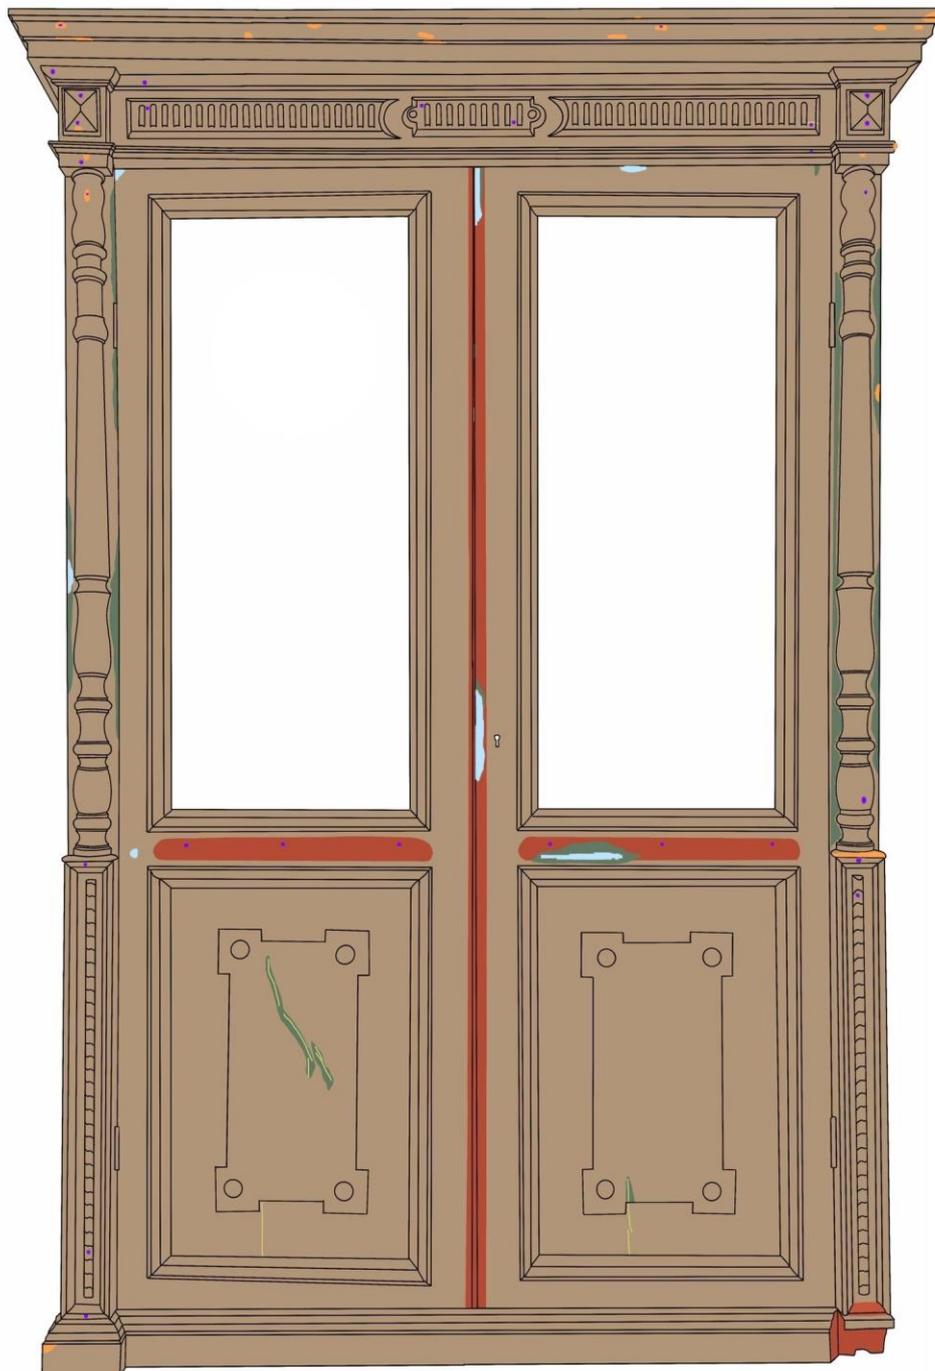
Приложение 1
Книжный шкаф конец XIX века из Научной библиотеки им. М. Горького
Санкт-Петербургского Государственного Университета
Картограмма дефектов. Вид спереди.

- На поверхности расслоения и частичная утрата лакокрасочных слоев.
- Множественные сколы, выбоины, вмятины, разрывы по всей поверхности шкафа.
- Многочисленные отслоения фанеровки от основы.
- Усыхание заднего полка шкафа.
- Утрата двух декоративных резных элементов (ионики) на средниках дверец.
- Утрата нащельника на дверце шкафа.
- Утрата декоративных элементов, плинта, пластика, профиля.
- Расколы ножек шкафа.
- Расколы полок по линии фуги.

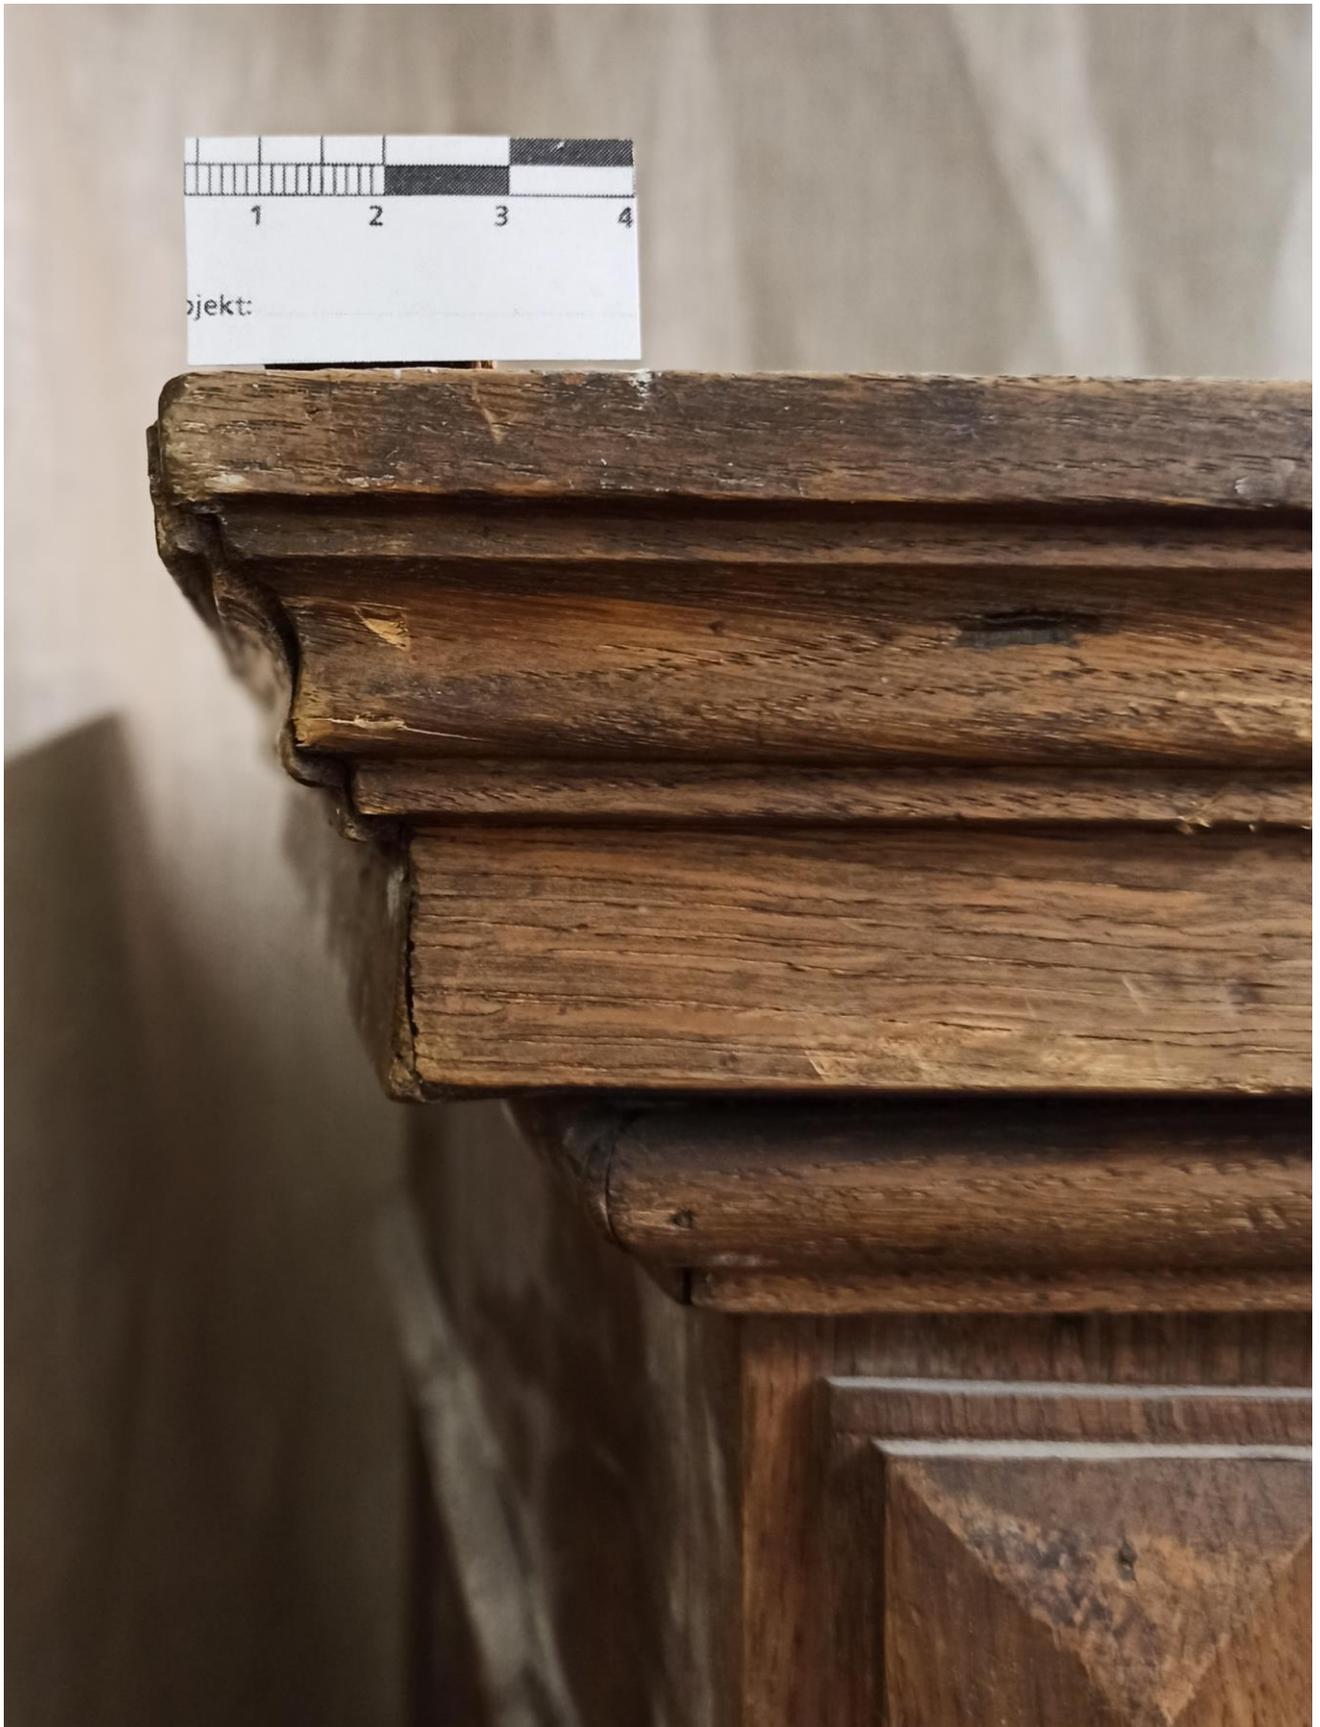
Фото №6: Сколы и выбоины на поверхности карниза (левый угол).

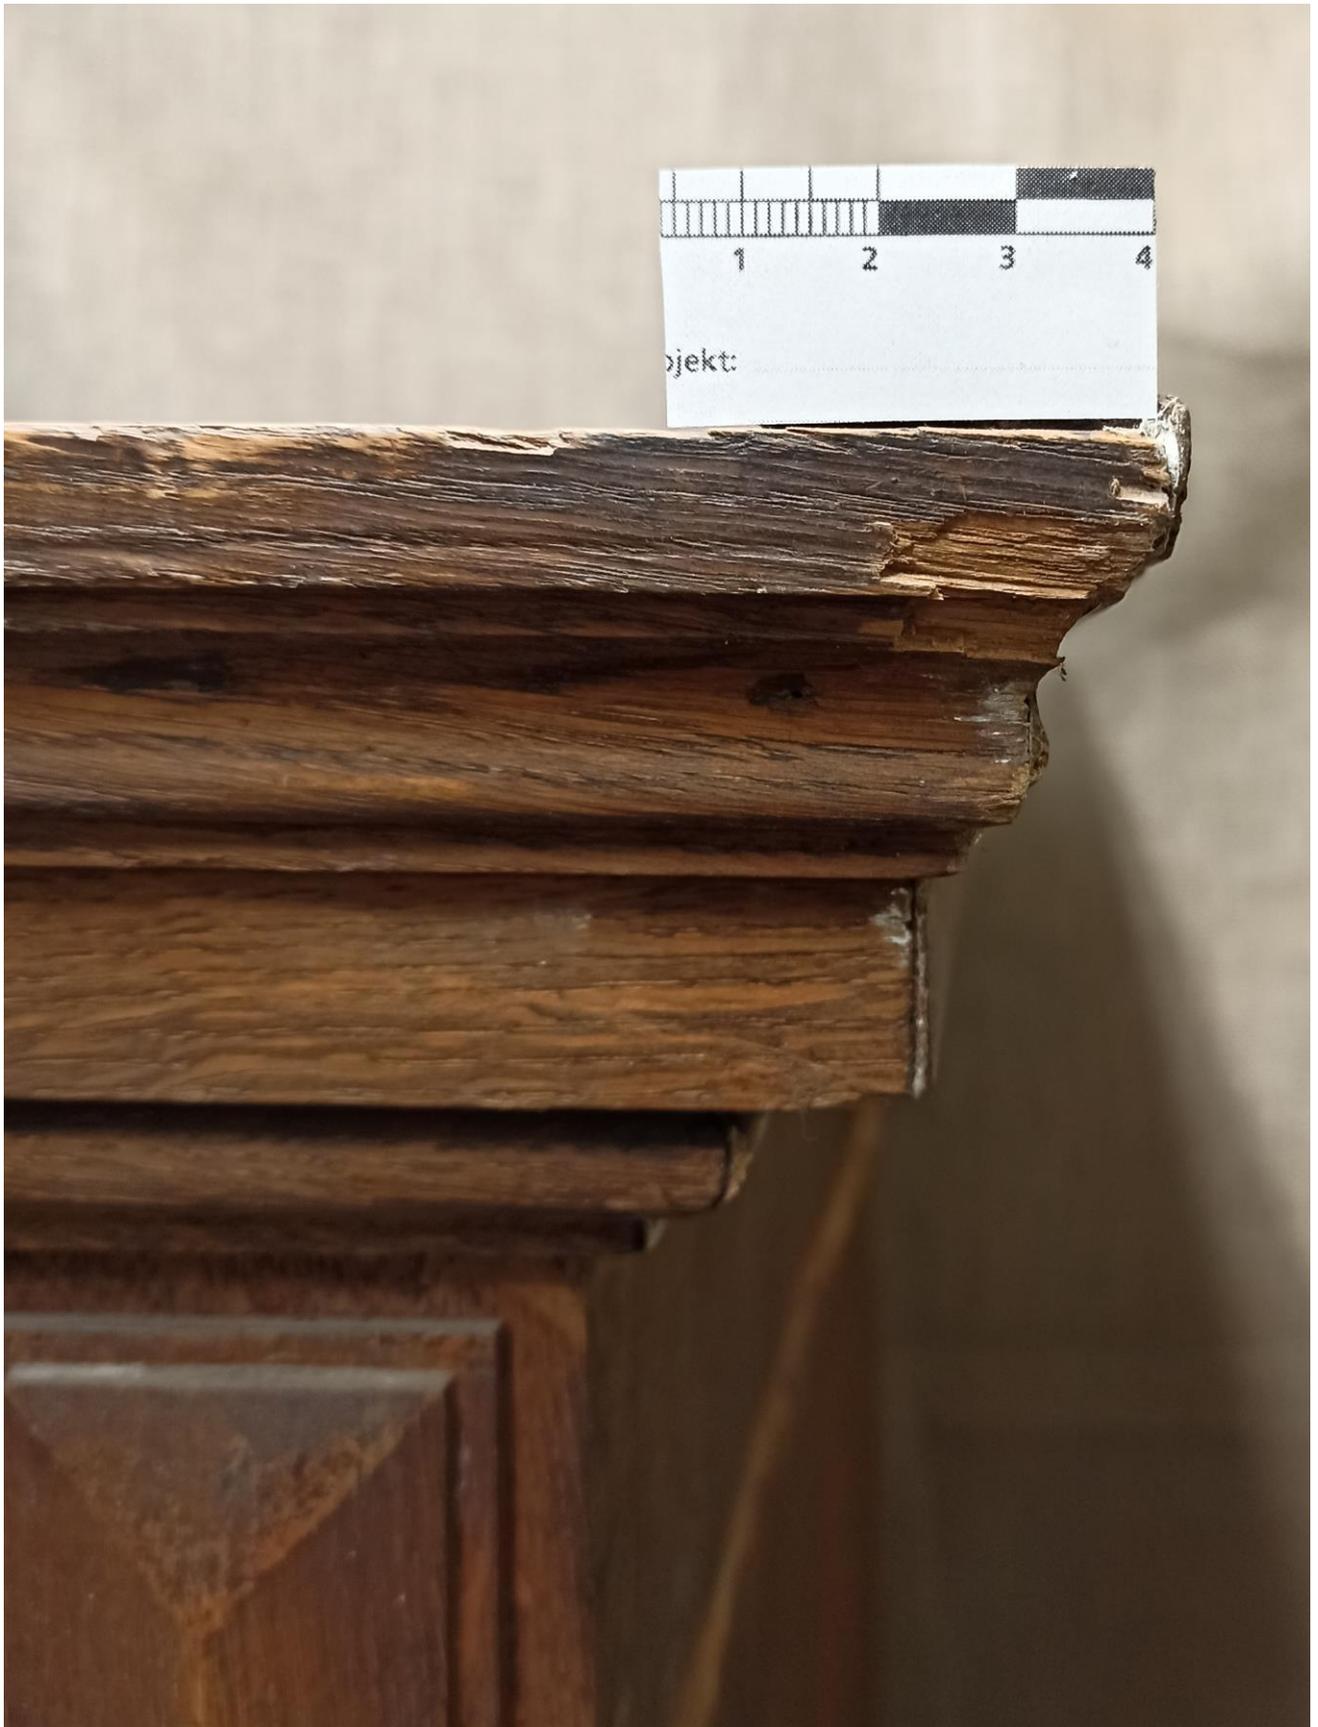
Фото №7: Сколы и выбоины на поверхности карниза (правый угол).

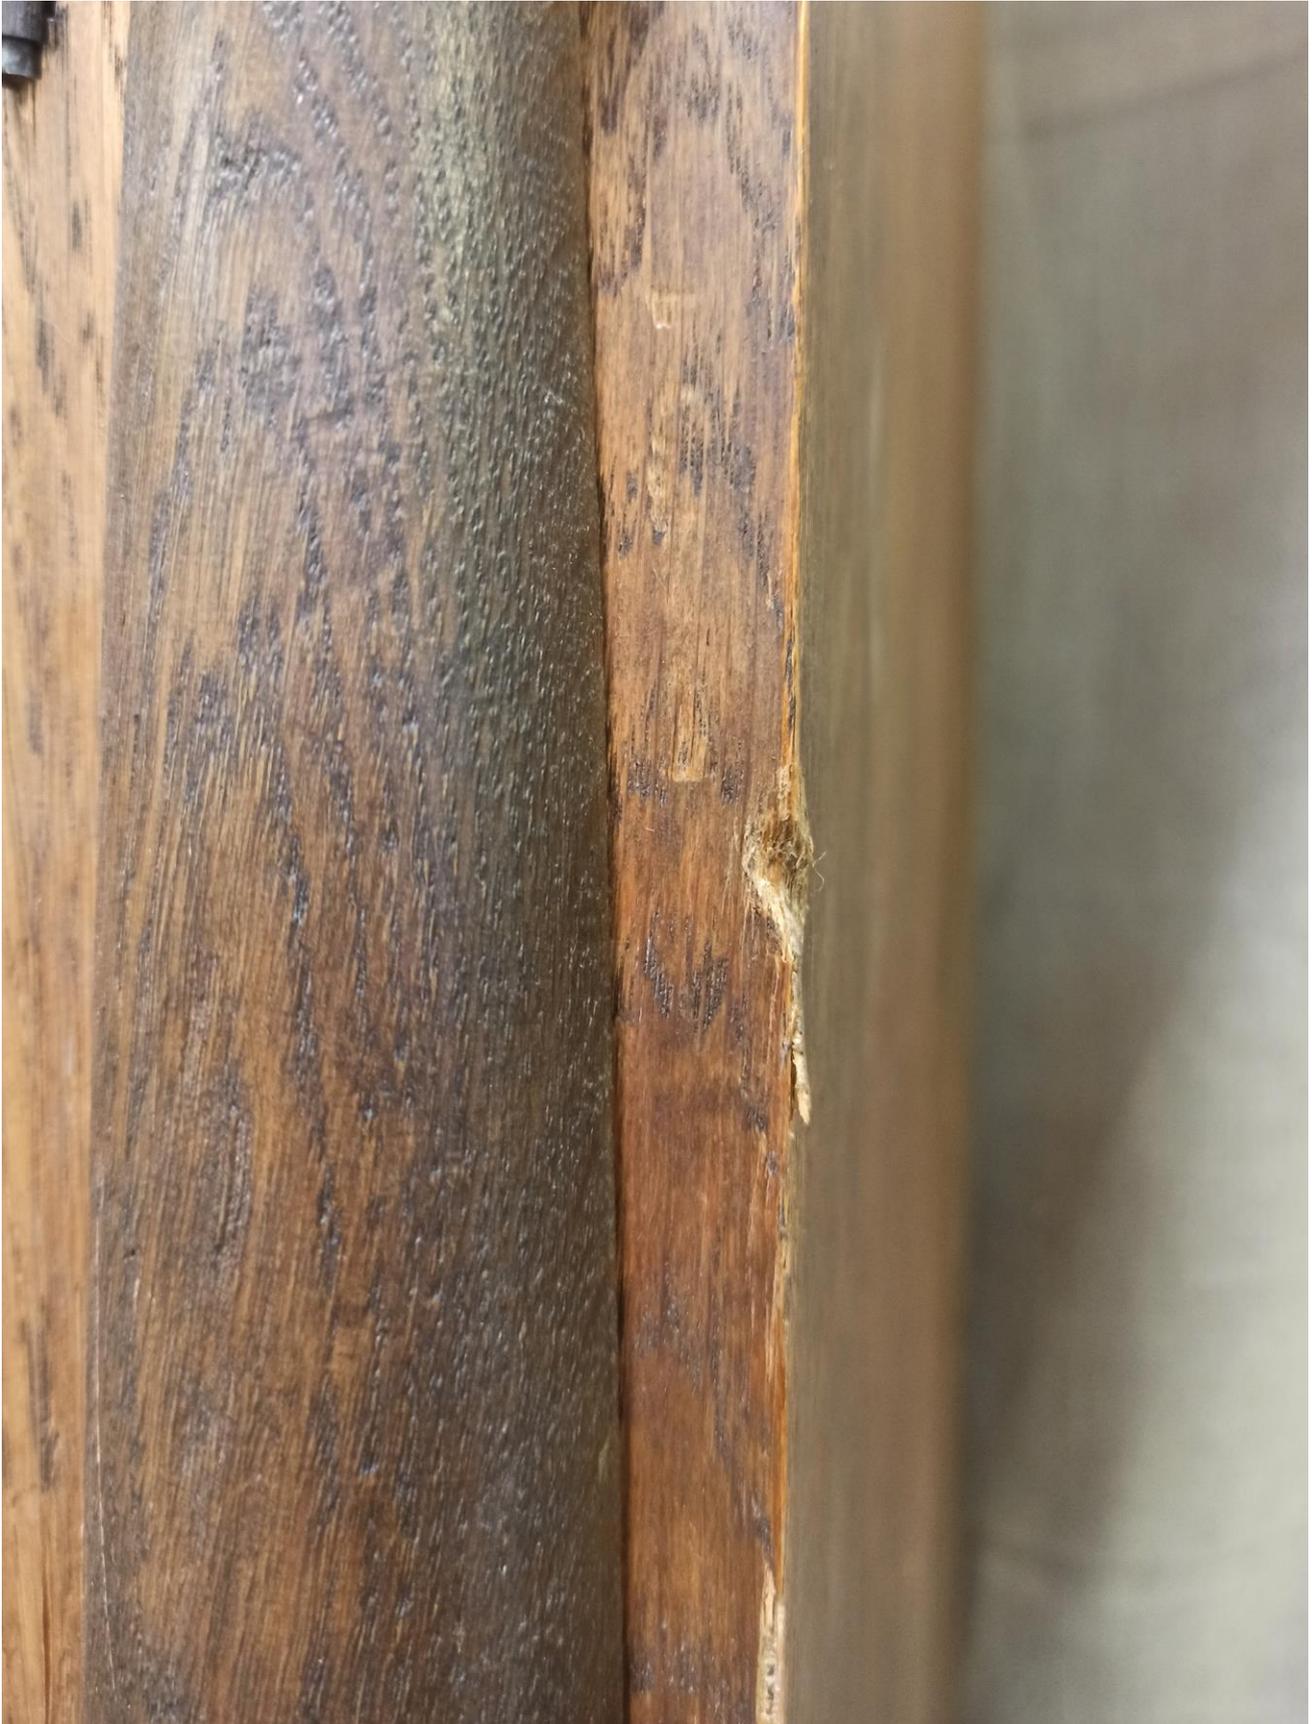
Фото №8: Вмятина на углу передней и правой боковой стенки.

Фото №31: Изготовление и установка вставки на углу передней и правой боковой стенки.

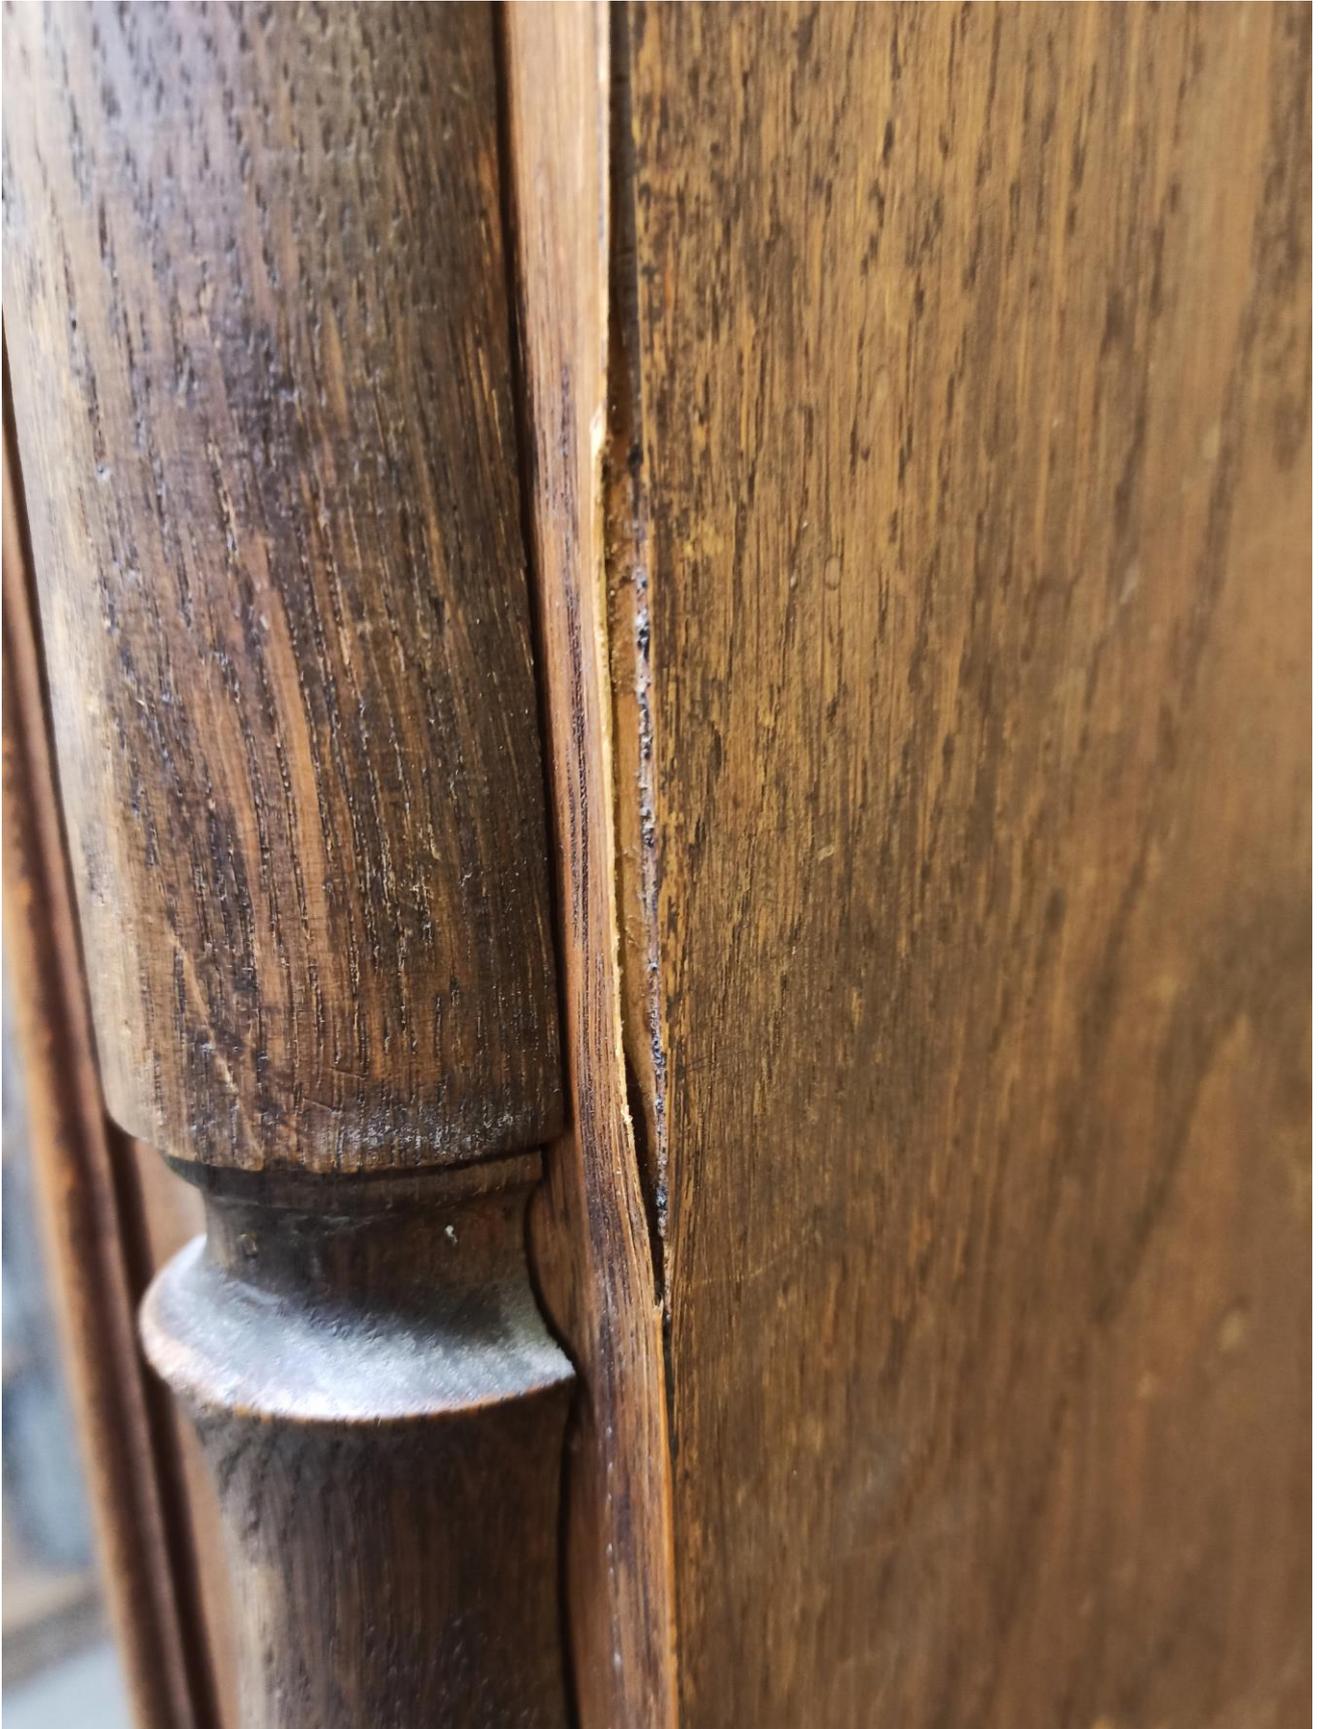
Фото №9: Отслоения фанеровки от основы передней стороны шкафа.

Фото №32: Проклейка фанеровки в местах отхода от основы фасадной стороны.

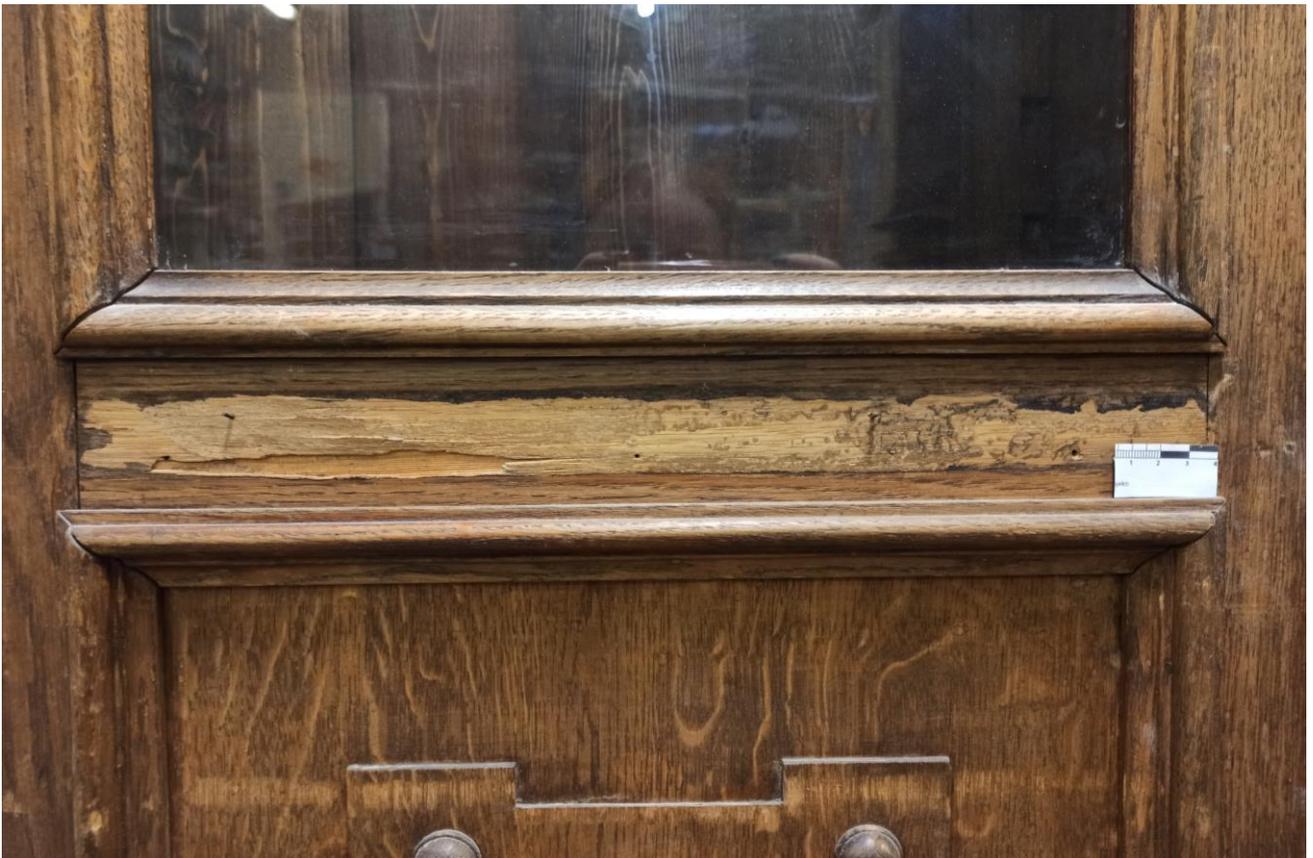
Фото №11: Утрата декоративного элемента средника правой дверцы шкафа.

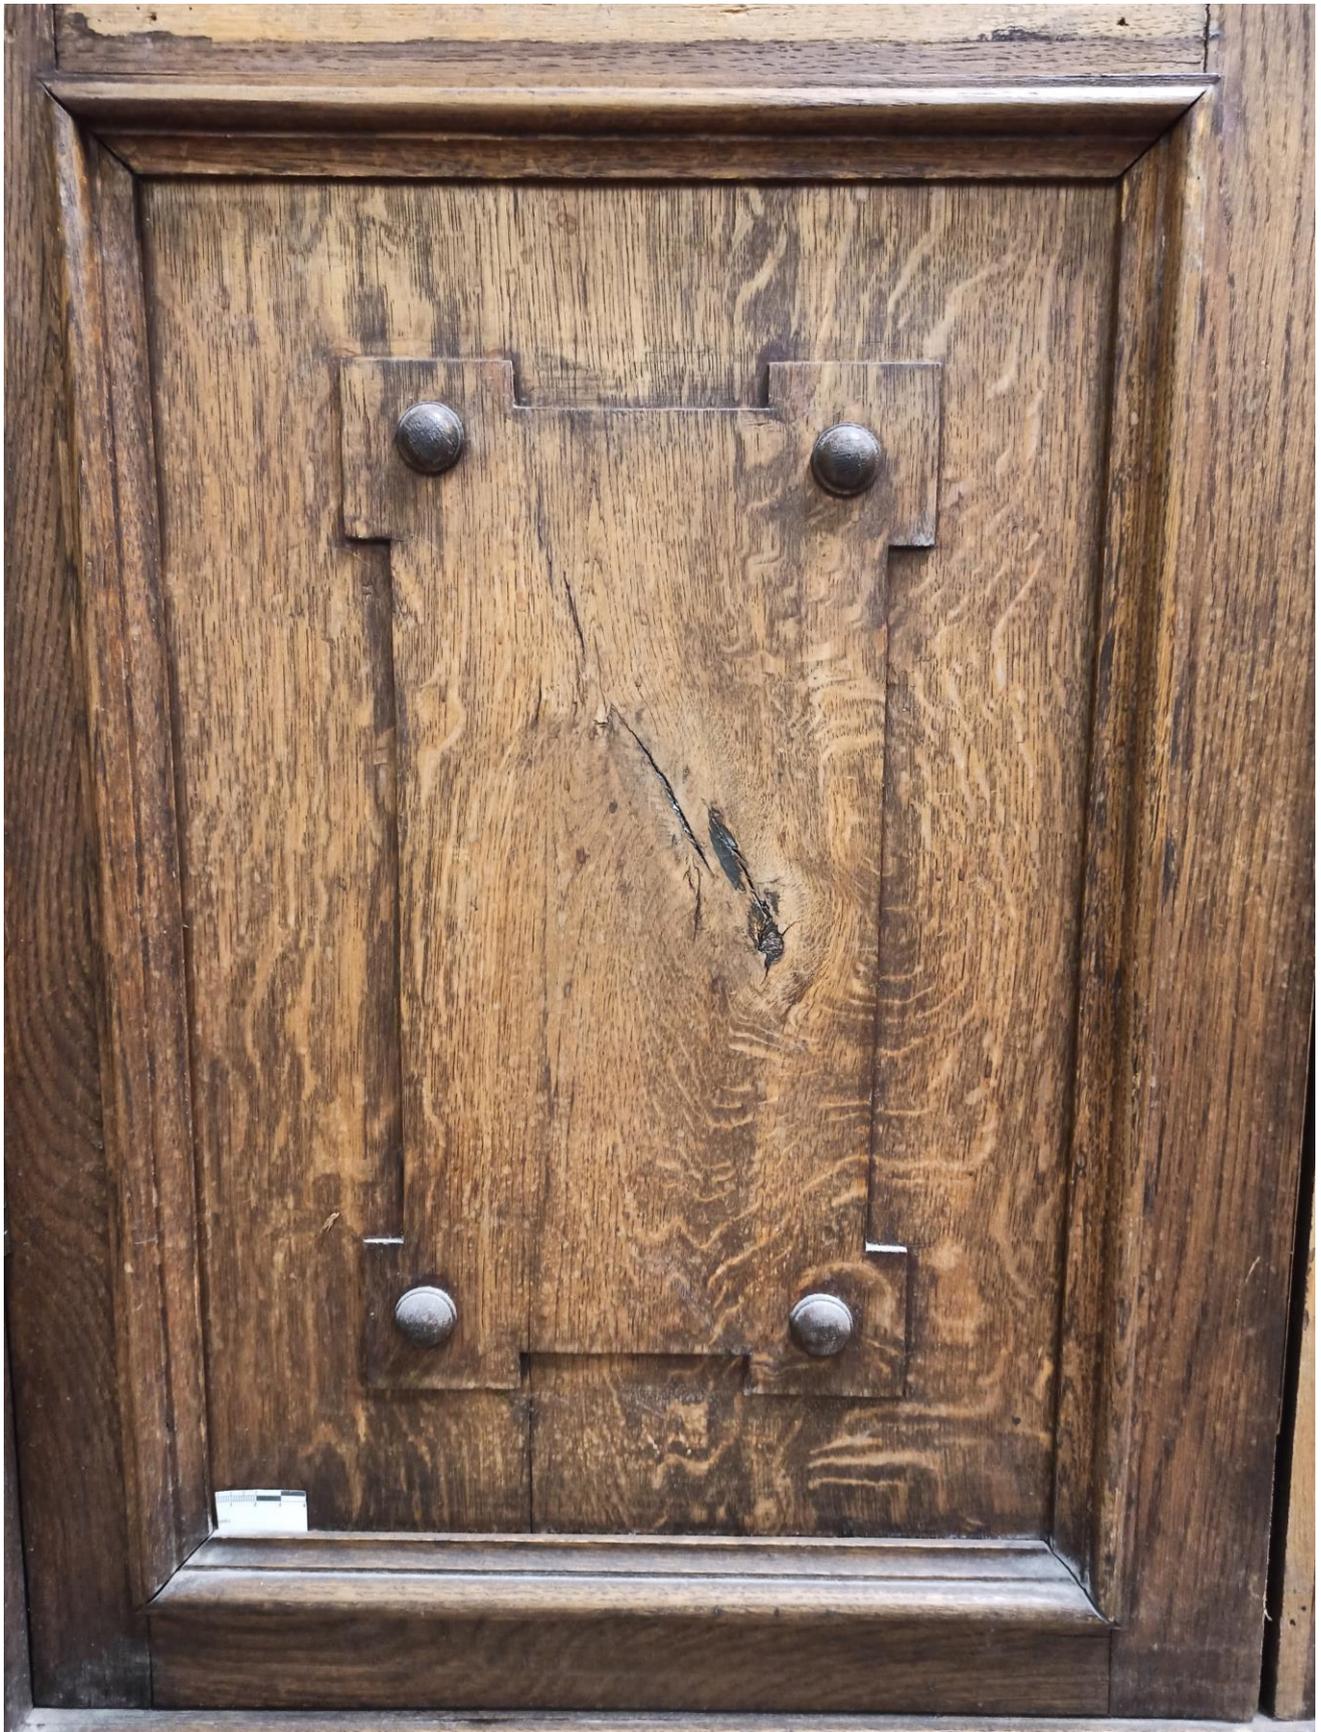
Фото №12: Трещины и расслоения массива филенки левой дверцы.

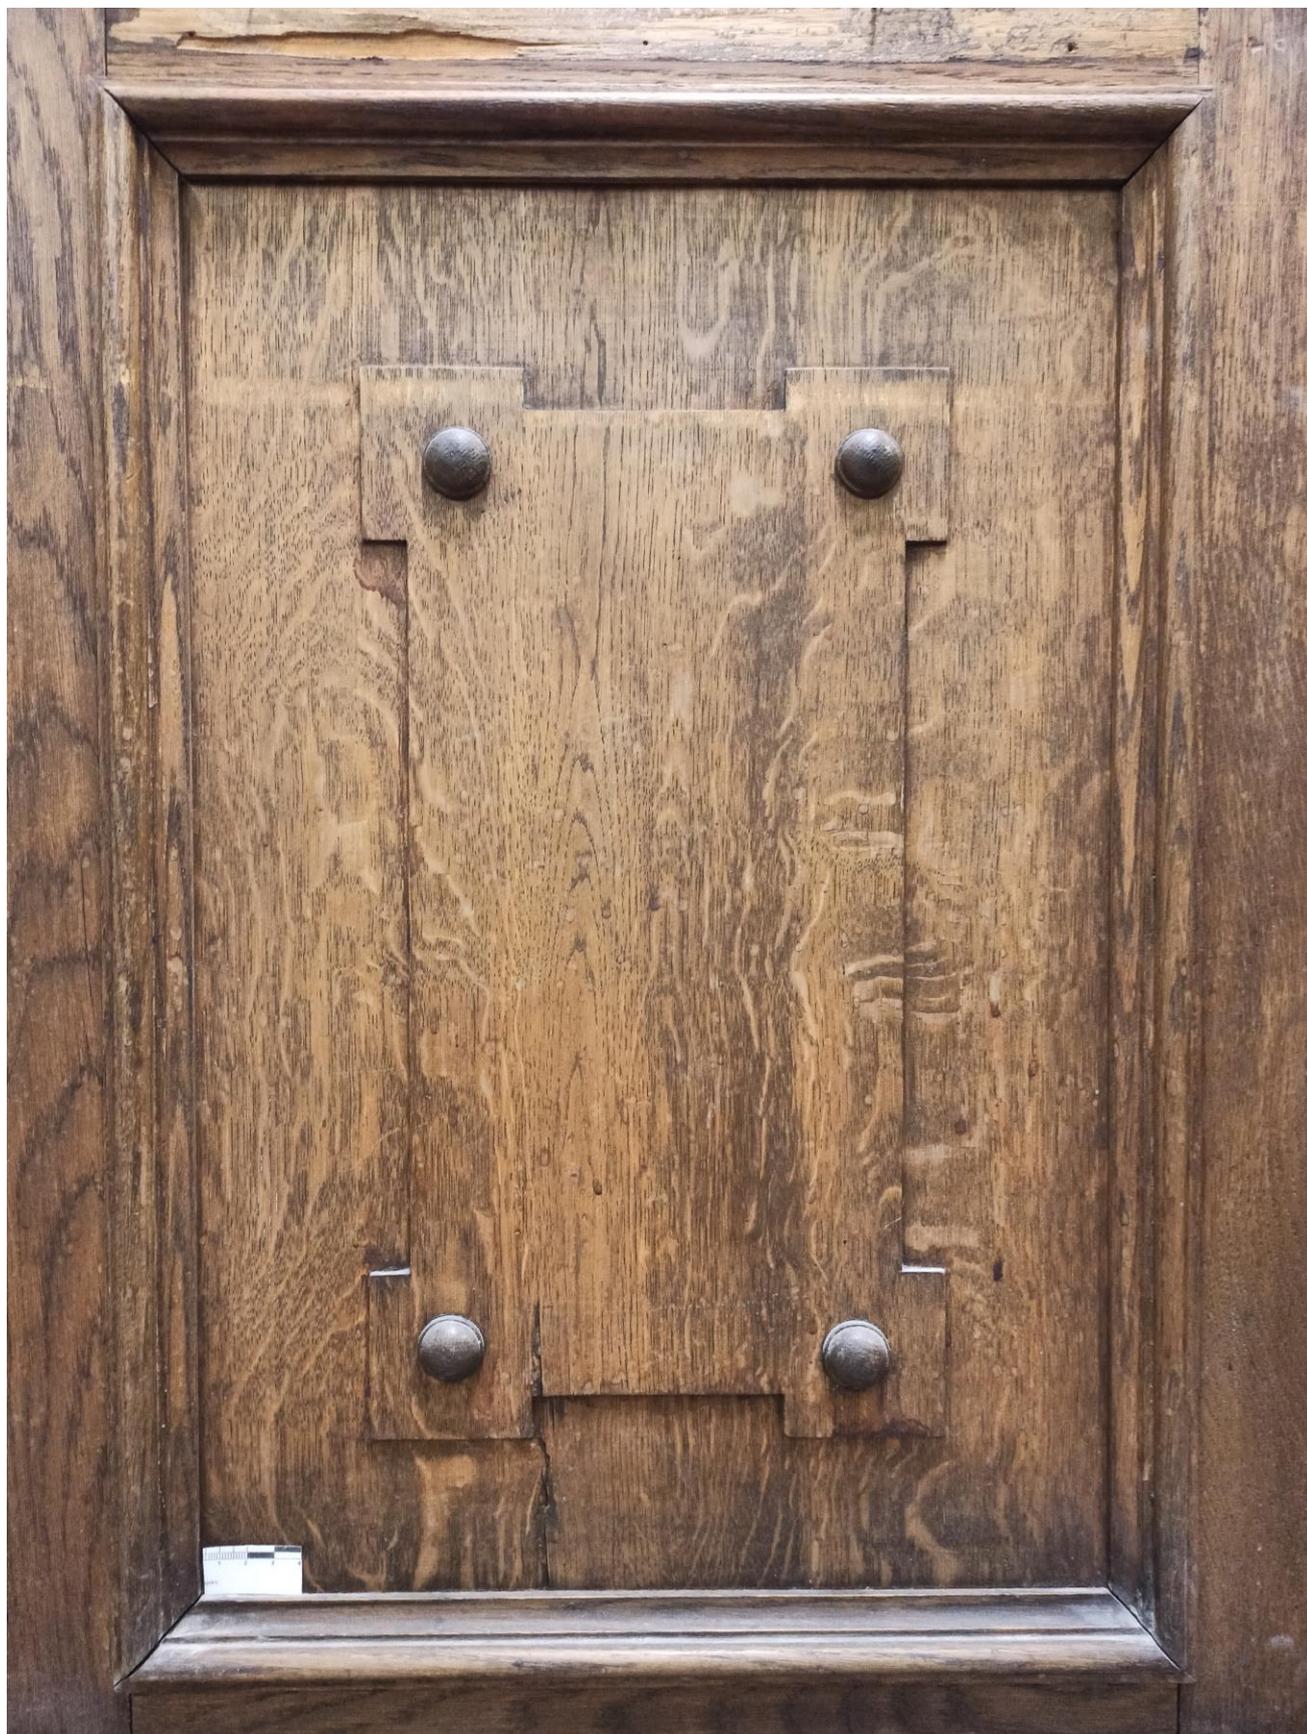
Фото №13: Трещины и расслоения массива филенки правой дверцы.

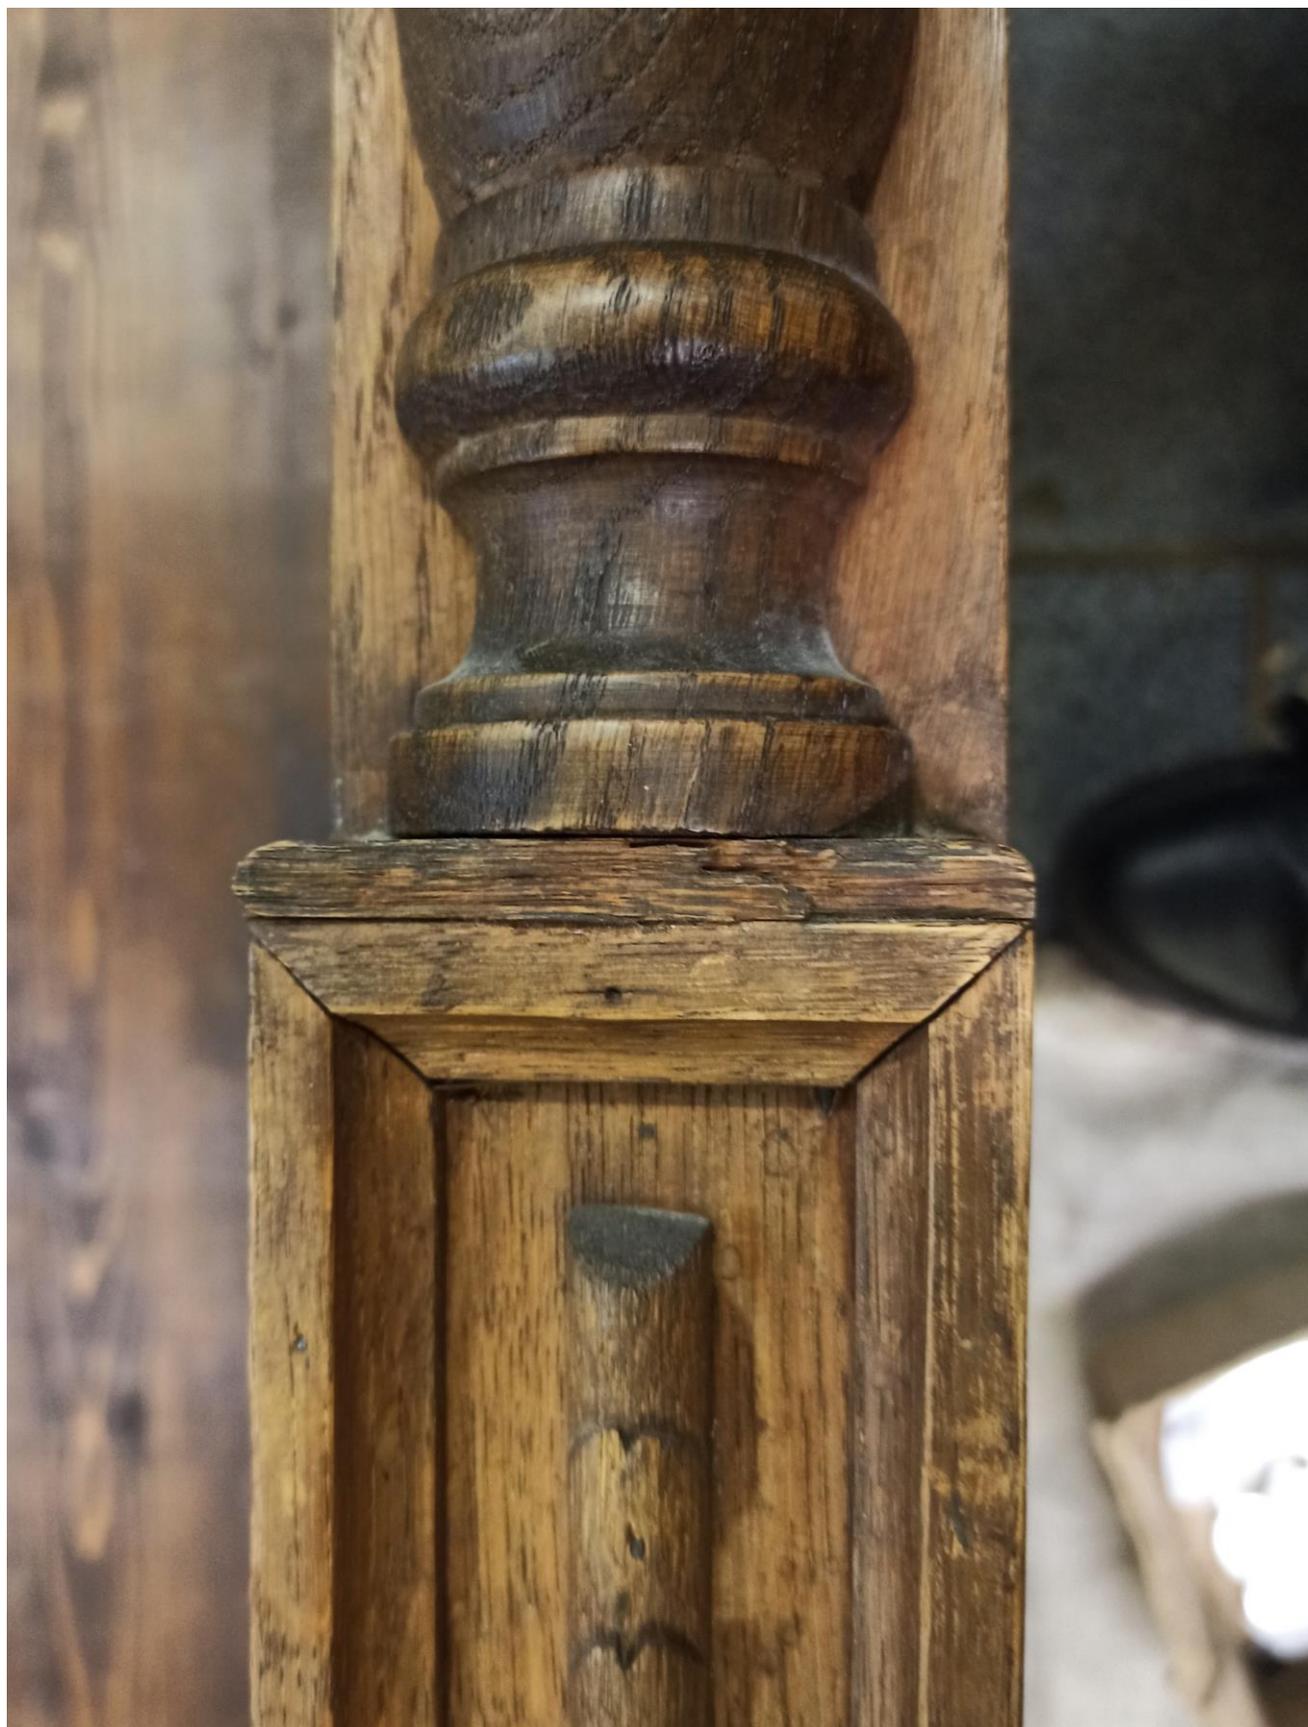
Фото №14: Скол плинта под правой полуколонной передней стороны шкафа.

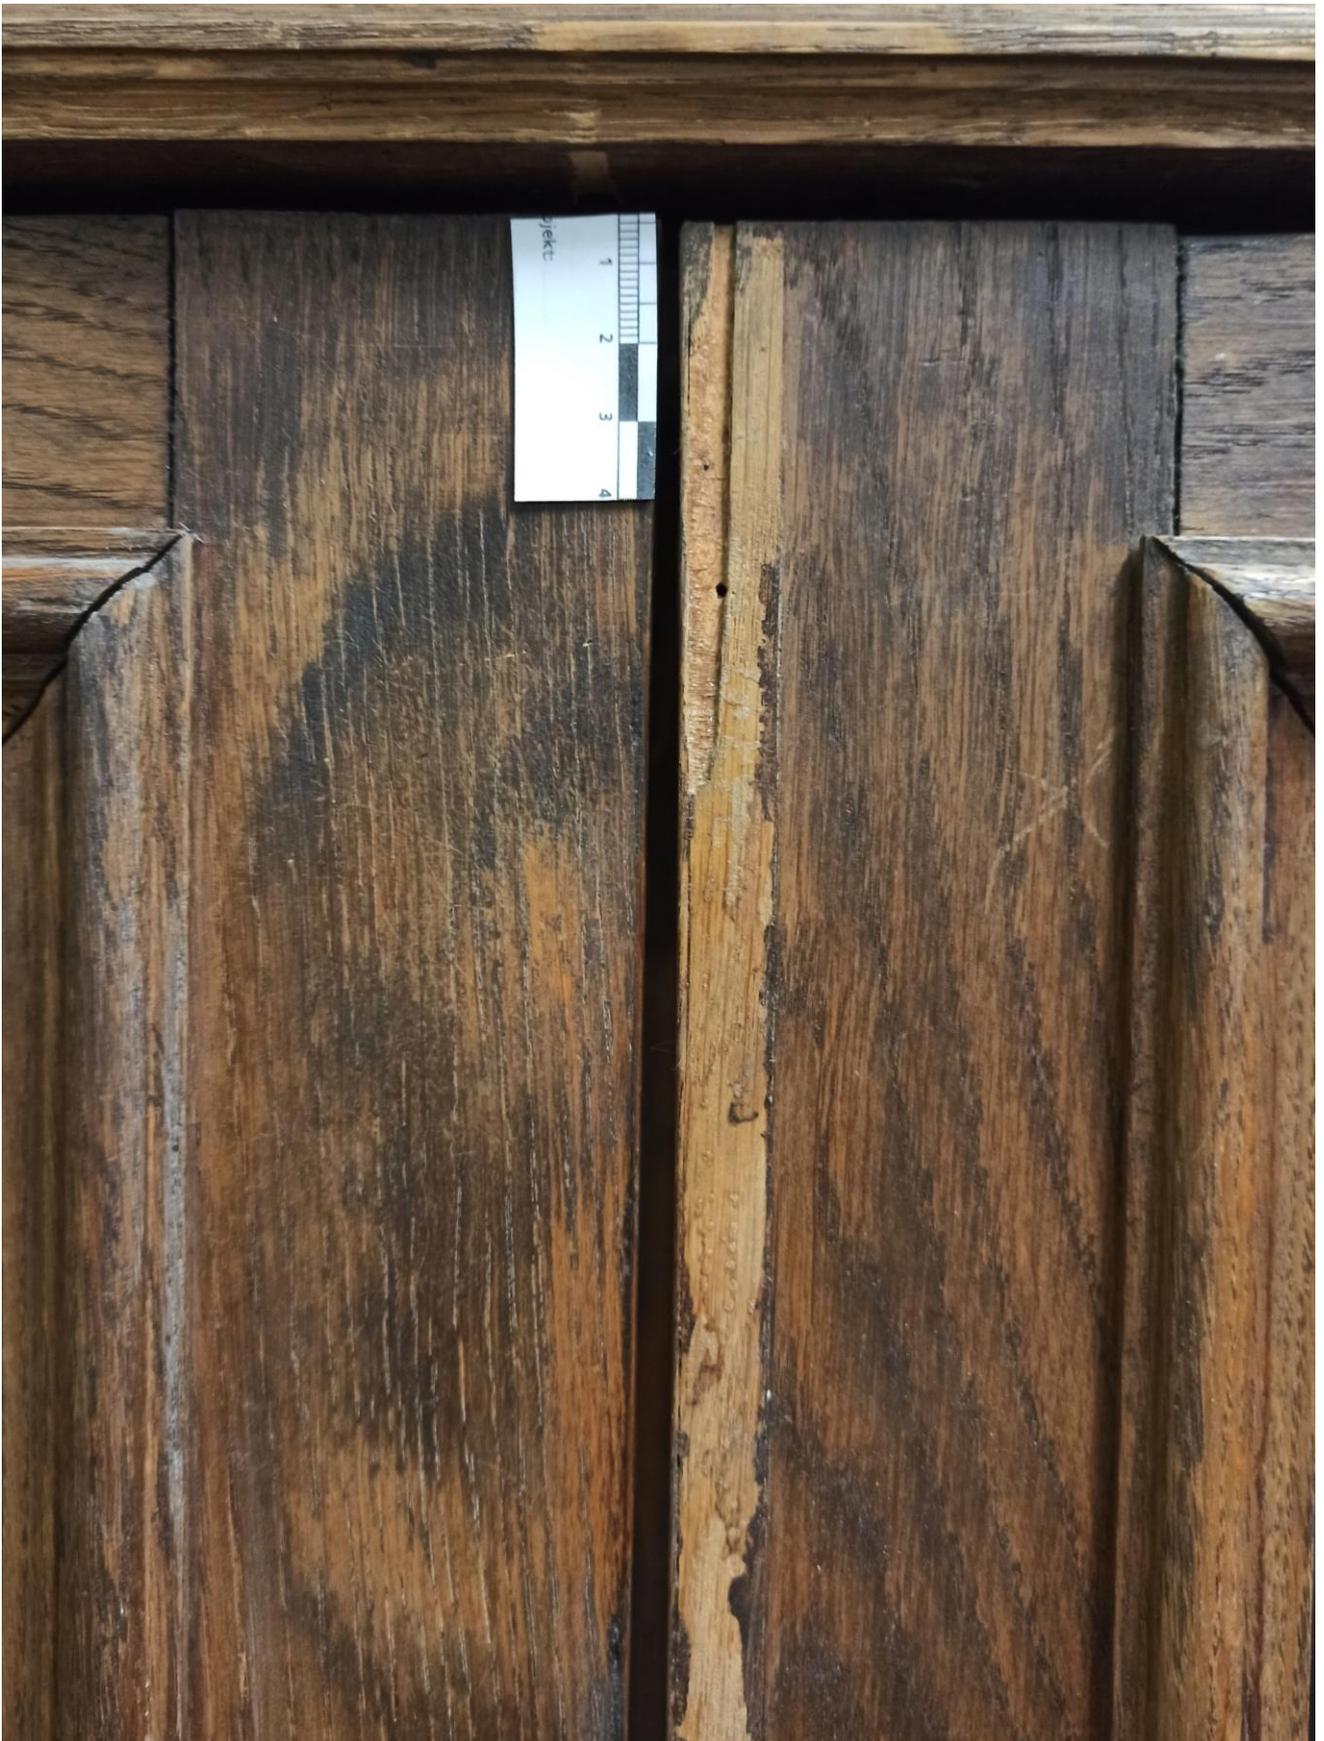
Фото №15: Утрата нащельника правой дверцы шкафа.

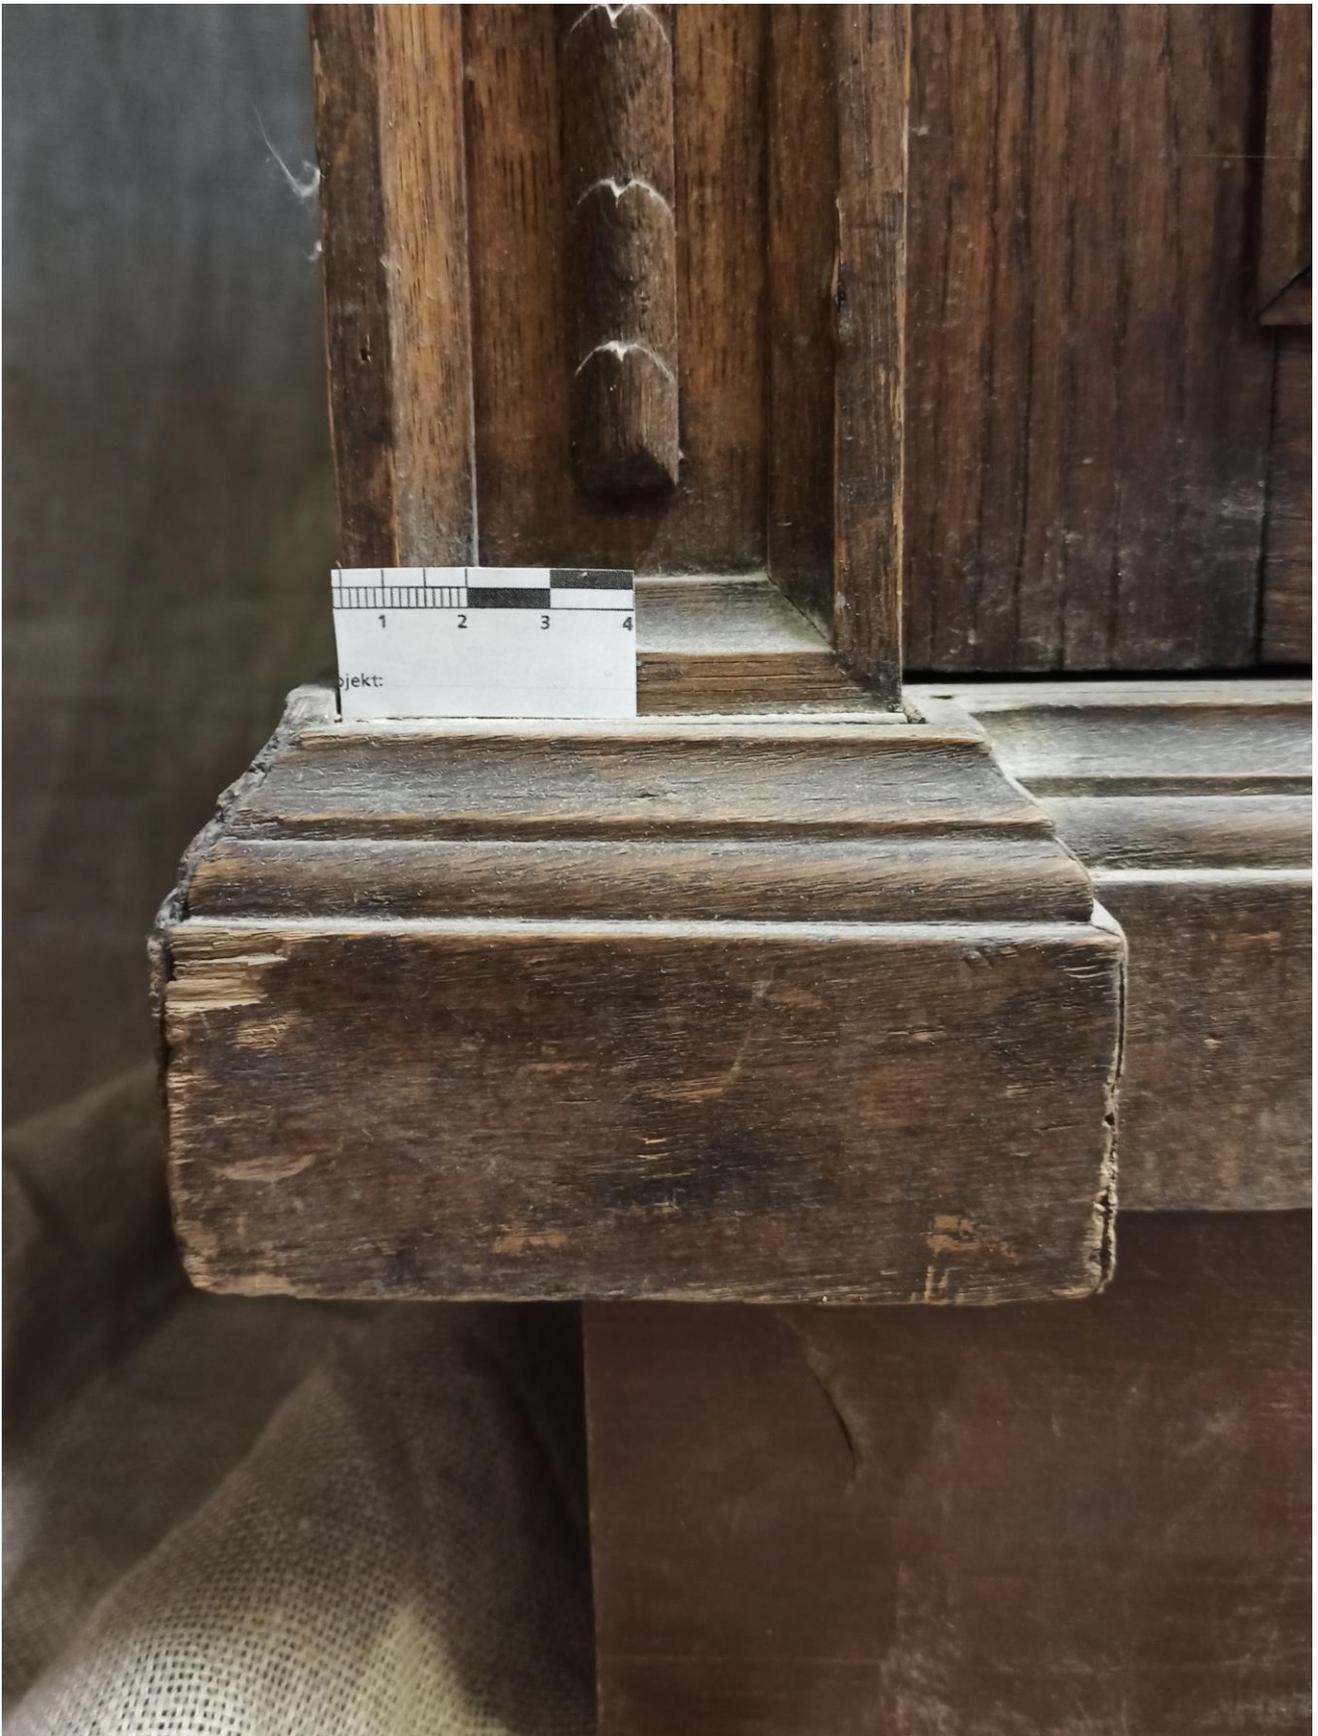
Фото №16: Сколы выбоины планки передней стороны (левый угол).
