**РЕСТАВРАЦИЯ КНИЖНОГО ШКАФА КОНЦА XIX ВЕКА ИЗ
НАУЧНОЙ БИБЛИОТЕКИ ИМ. М. ГОРЬКОГО
САНКТ-ПЕТЕРБУРГСКОГО ГОСУДАРСТВЕННОГО
УНИВЕРСИТЕТА**

Выпускная квалификационная работа студента IV курса
Садовниковой Веры Сергеевны

ПАСПОРТ

Реставрации памятника истории и культуры (движимого)

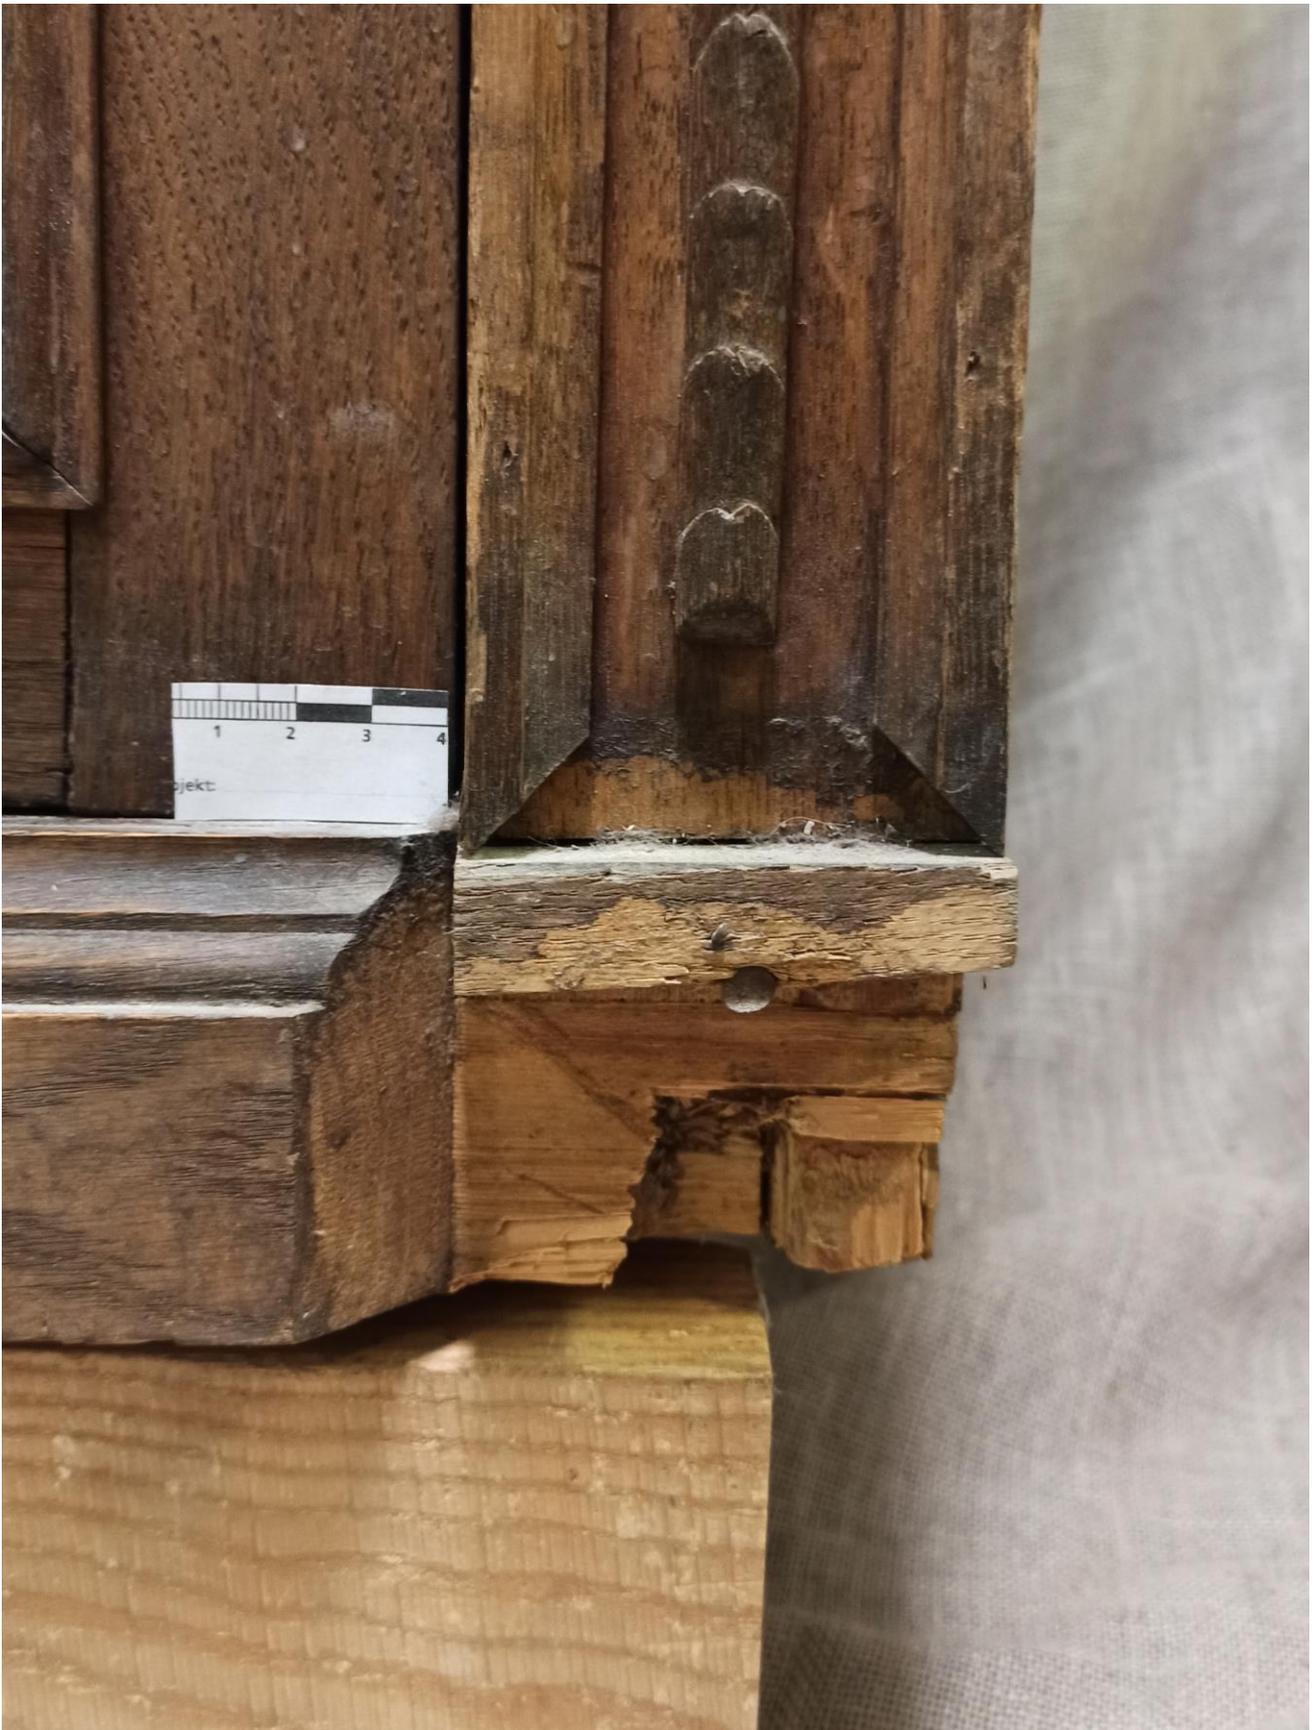
Фото №17: Утрата пластика передней стороны (правый угол).

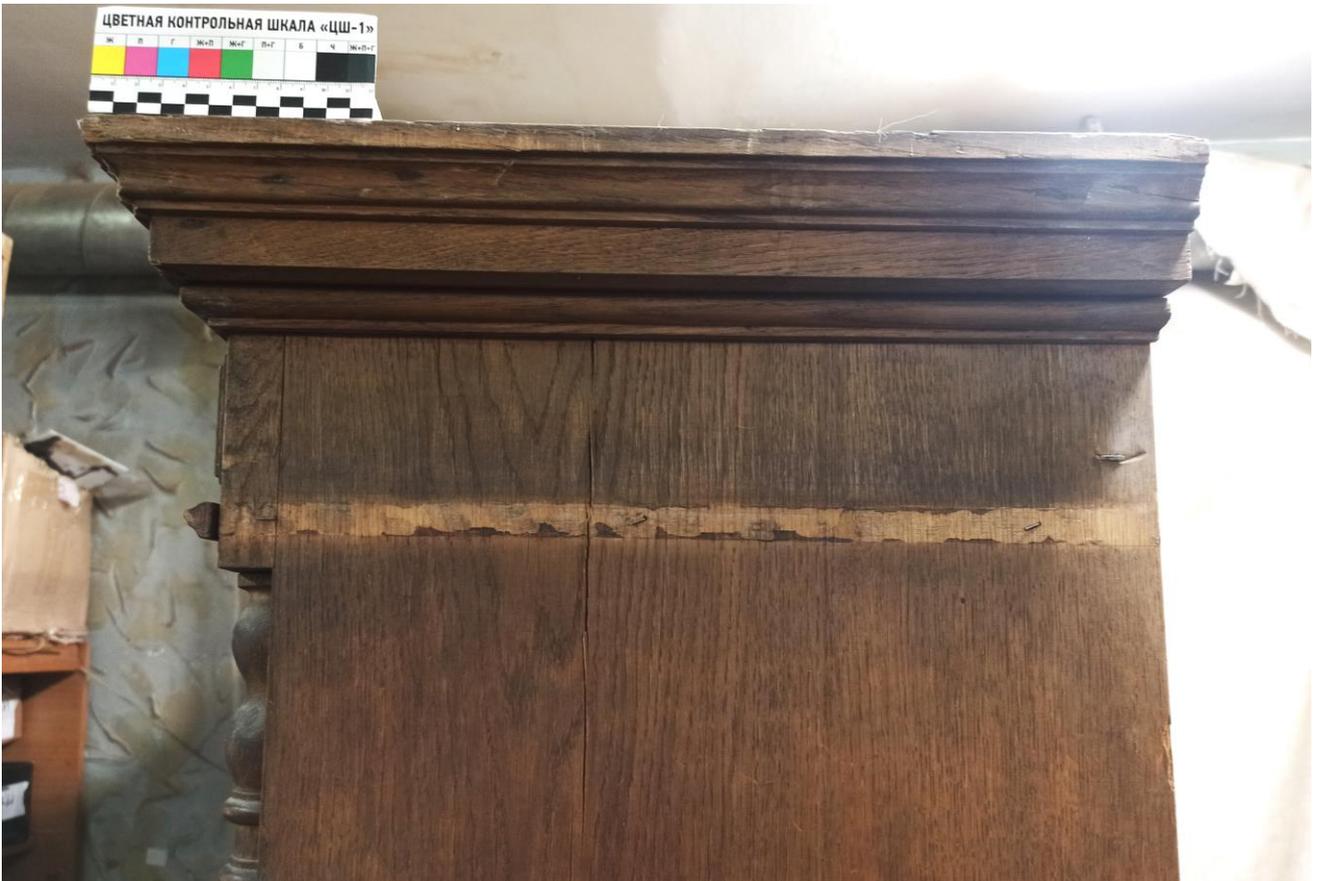
Фото №18: Сколы, выбоины, утраты массива правого карниза. Утрата профиля.

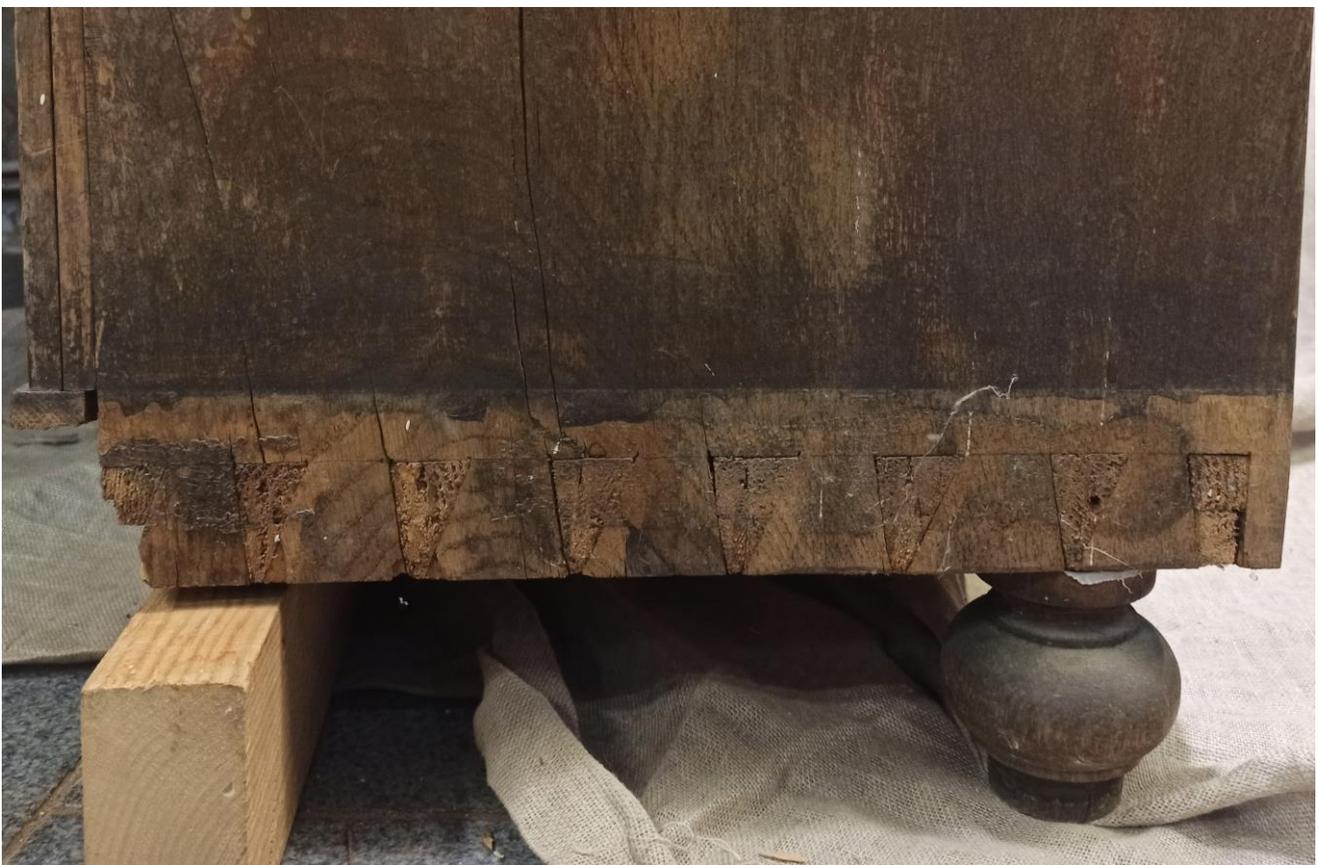
Фото №19: Утрата пластика правой стенки.

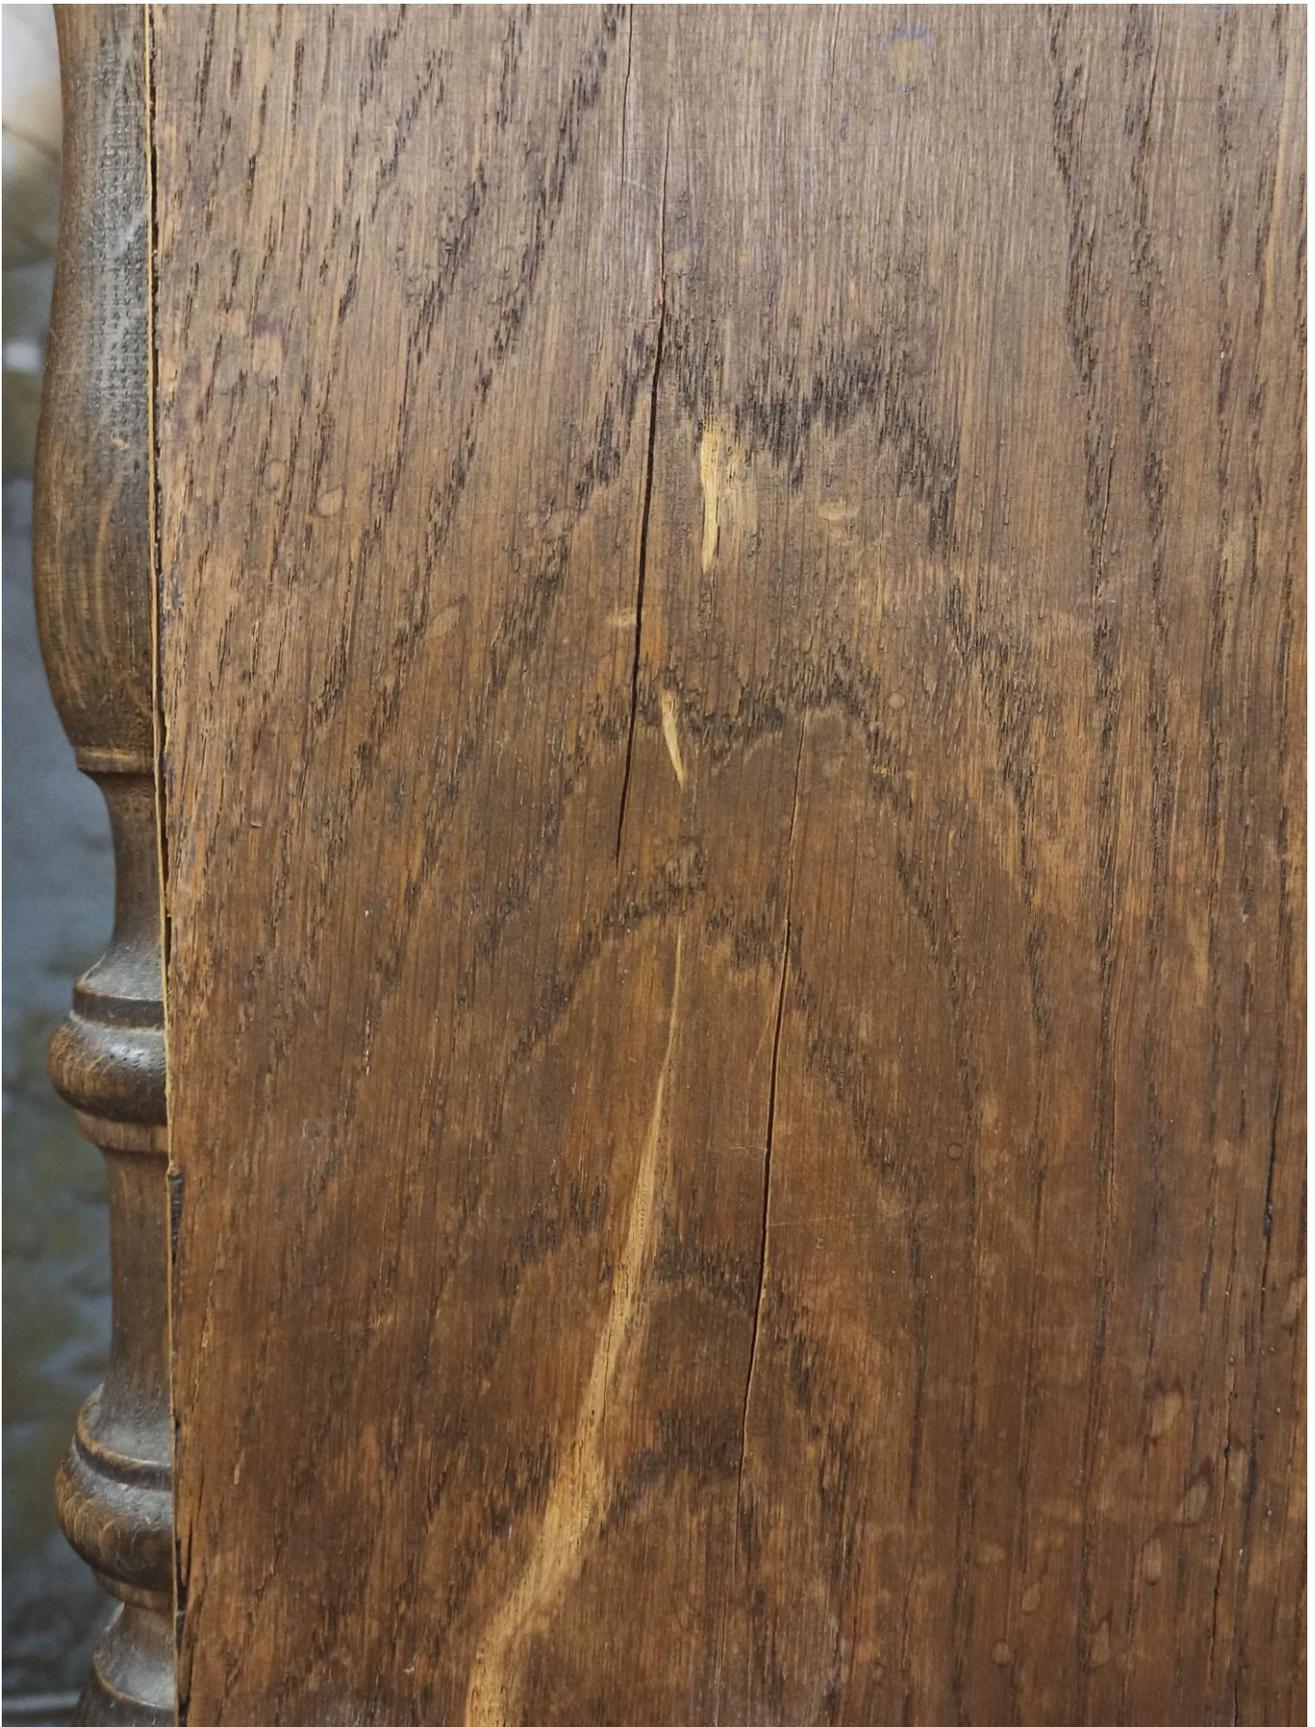
Фото №20: Трещины и отслоения фанеровки от основы правой боковой стороны.

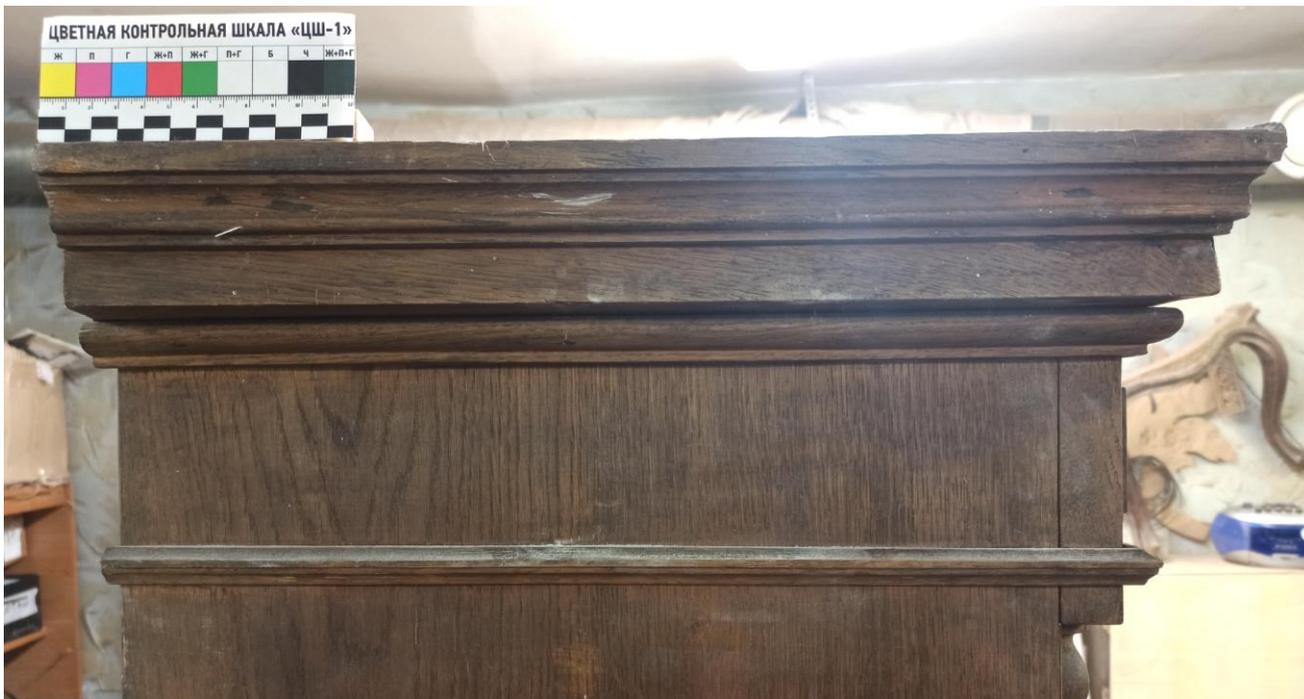
Фото №21: Сколы, выбоины, утраты массива левого карниза.

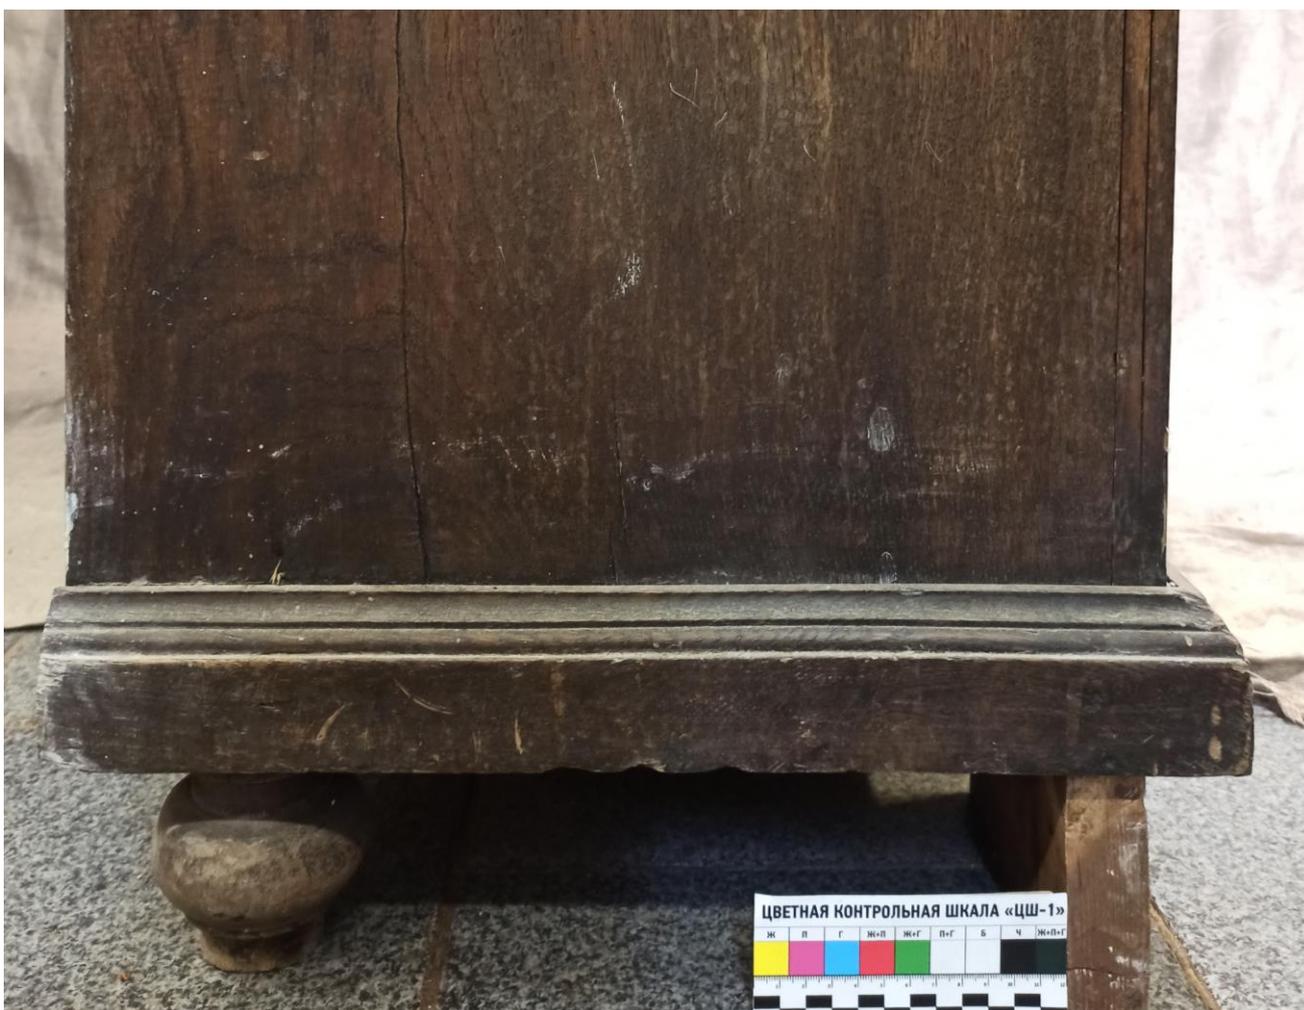
Фото №22: Трещины и отслоения фанеровки от основы. Сколы, выбоины, утраты массива левого плинта.

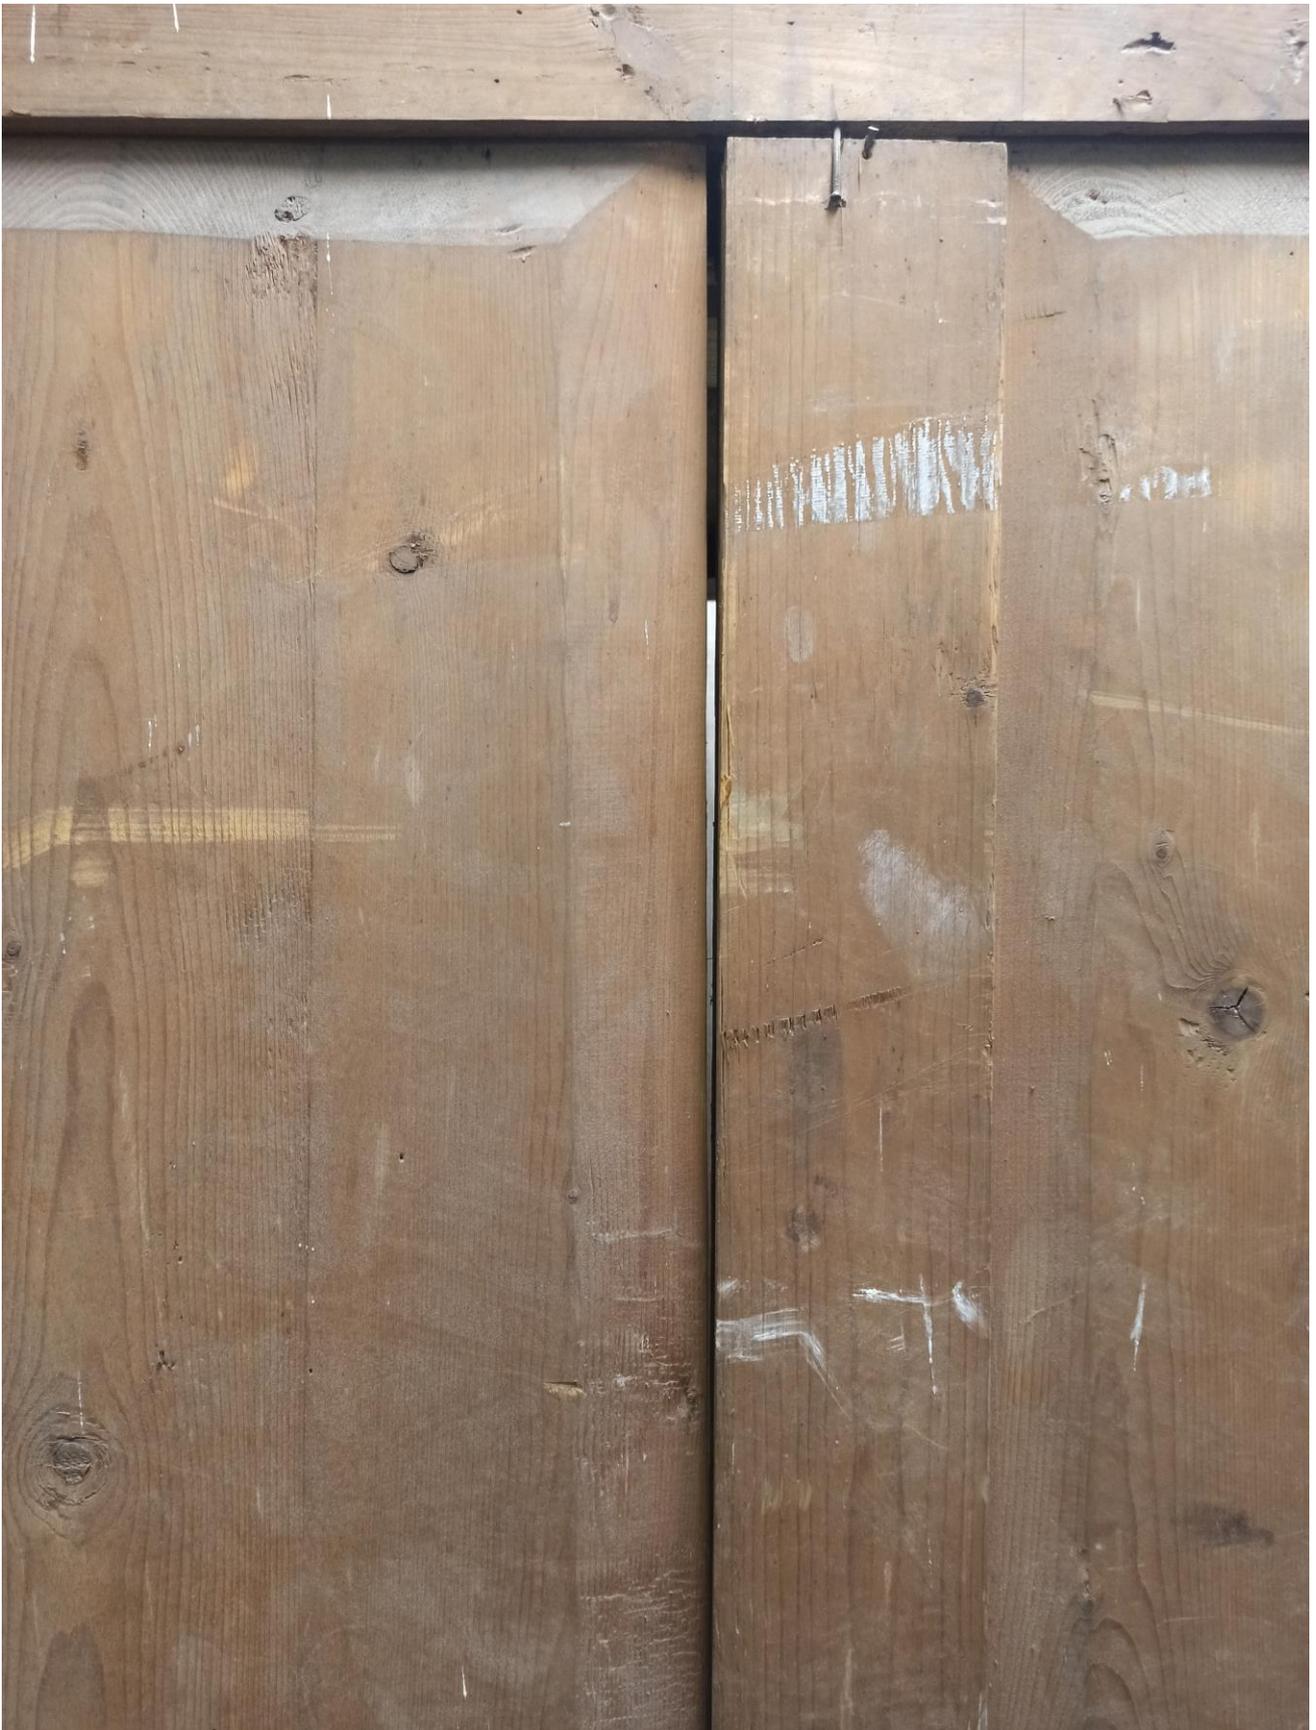
Фото №23: Усыхание заднего полка.

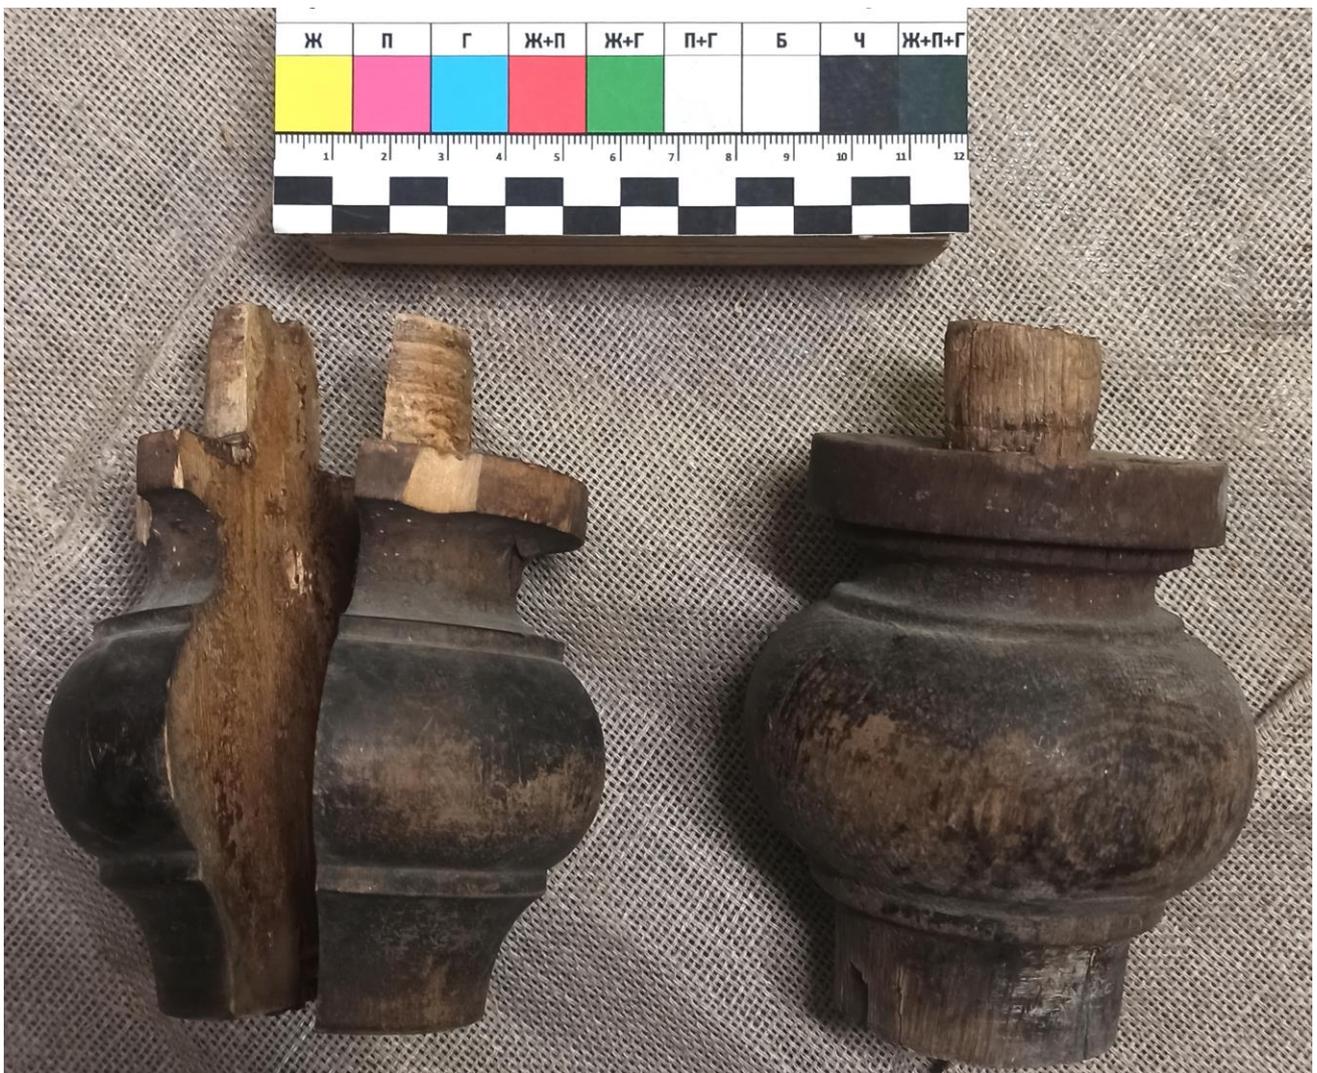
Фото №25: Раскол, утраты массива ножек шкафа.
