**САНКТ-ПЕТЕРБУРГСКИЙ ГОСУДАРСТВЕННЫЙ УНИВЕРСИТЕТ
ФАКУЛЬТЕТ ИСКУССТВ**

**РЕСТАВРАЦИЯ ФРАГМЕНТА НАСТЕННОЙ РОСПИСИ В
АРХИЕРЕЙСКОМ ПОДВОРЬЕ ХРАМА БЛАГОВЕЩЕНИЯ ПРЕСВЯТОЙ
БОГОРОДИЦЫ ГОРОДА САНКТ-ПЕТЕРБУРГА**

Выпускная квалификационная работа
бакалавра реставрации

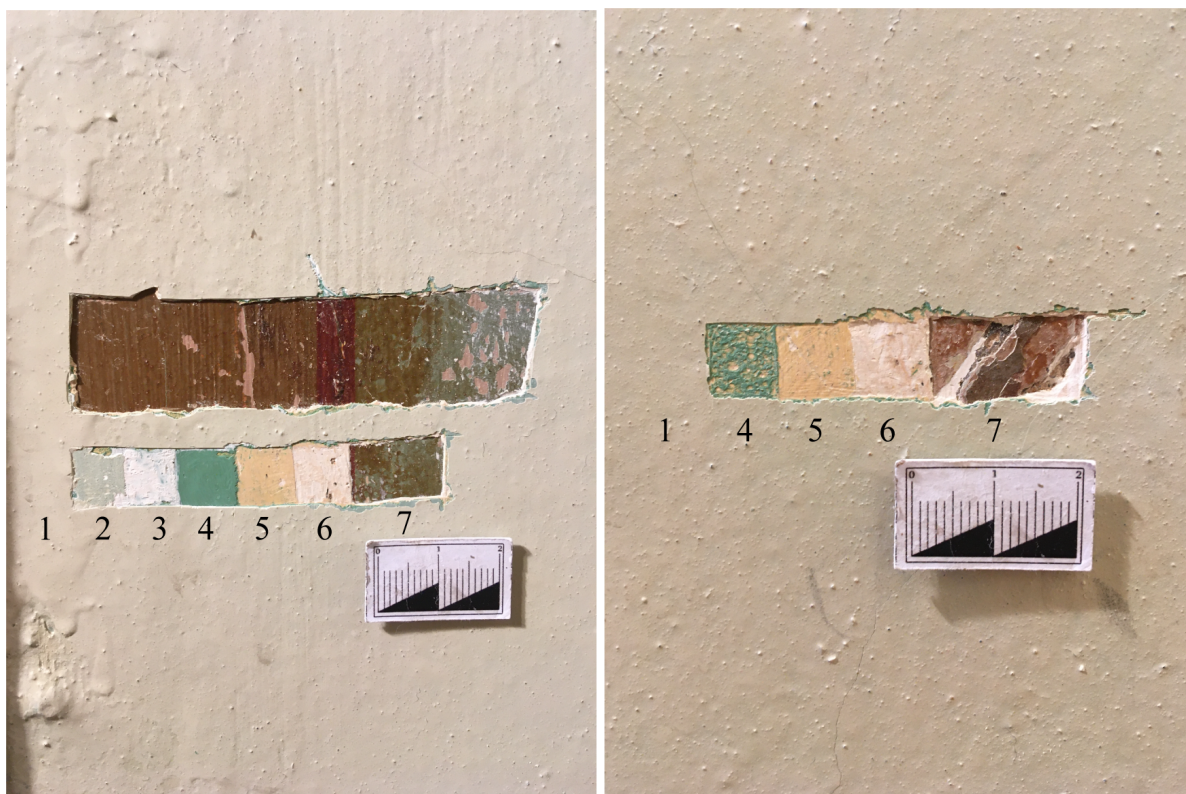
Исследование в виде послойной расчистки, выявление красочного слоя и количества поздних закрасок

1. Светло-желтая масляная краска
2. Светло-зеленая масляная краска
3. Белая масляная краска
4. Ярко-зеленая масляная краска
5. Светло-оранжевая масляная краска
6. Слой побелки теплого белого цвета
7. Живописный красочный слой

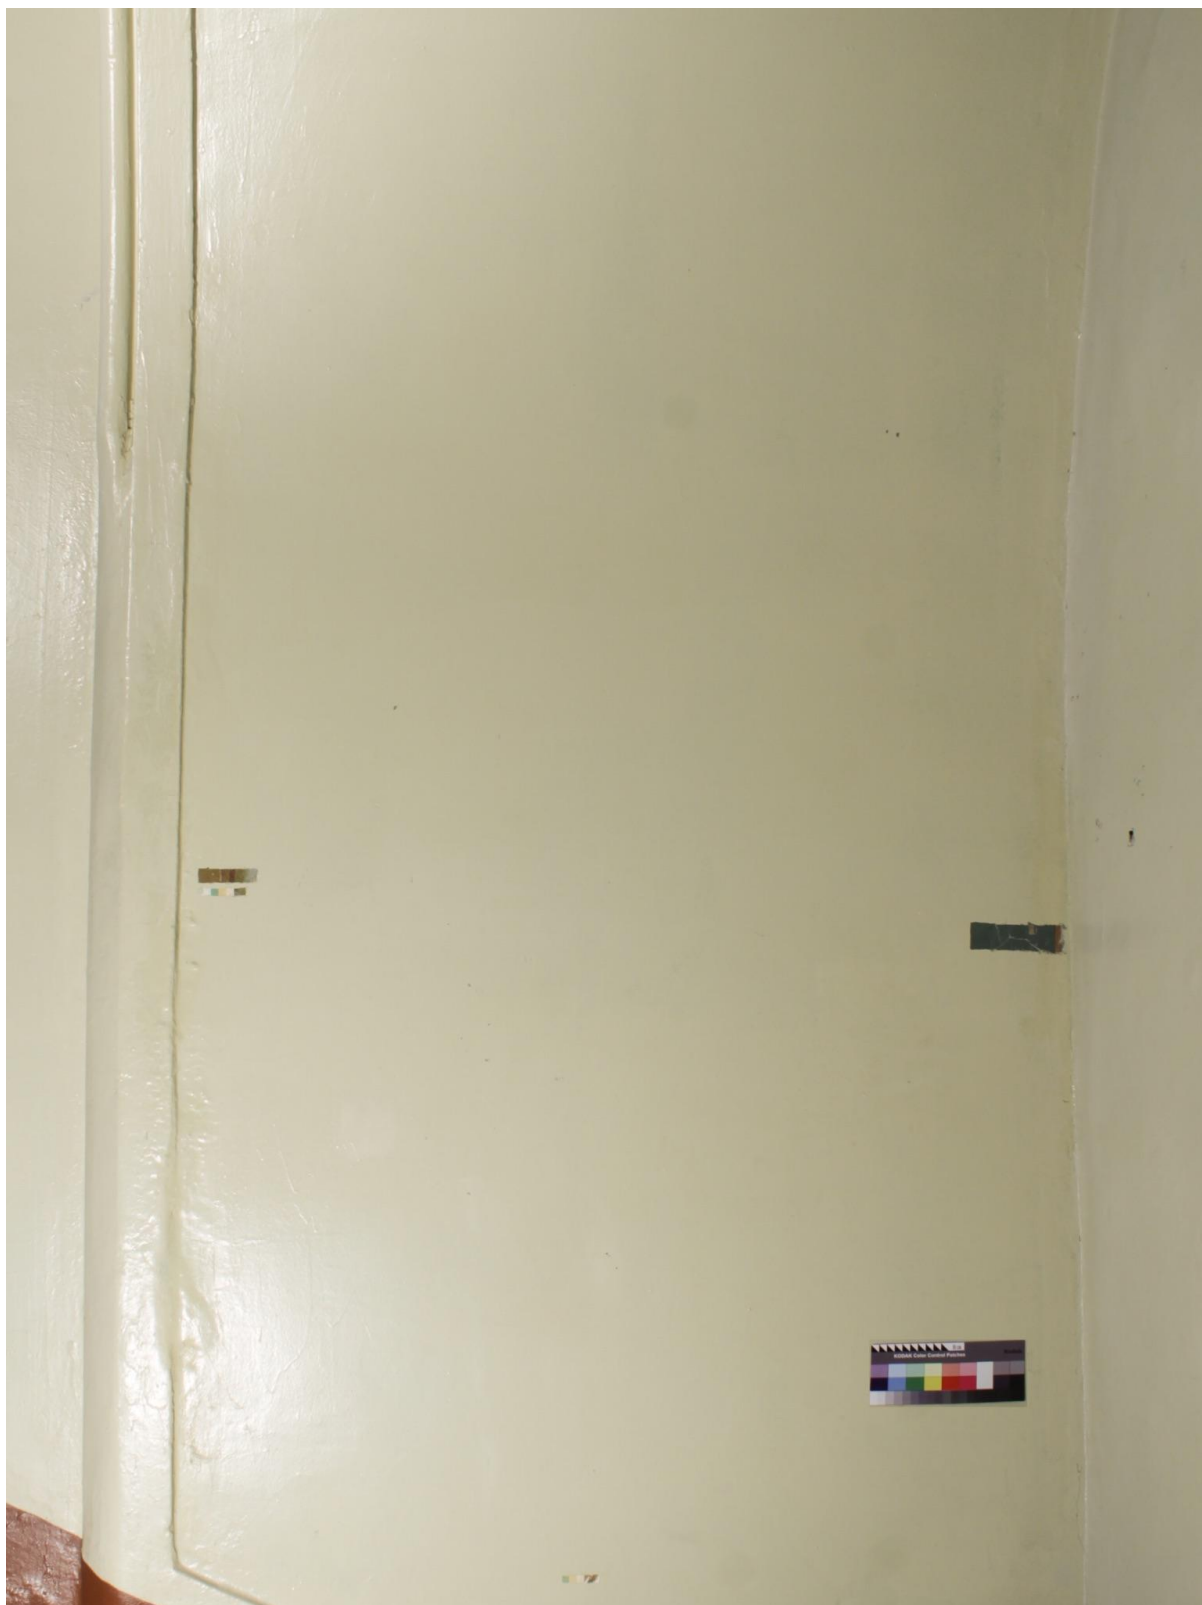
Правая стена лестничного пролета до начала работ. Прямое освещение

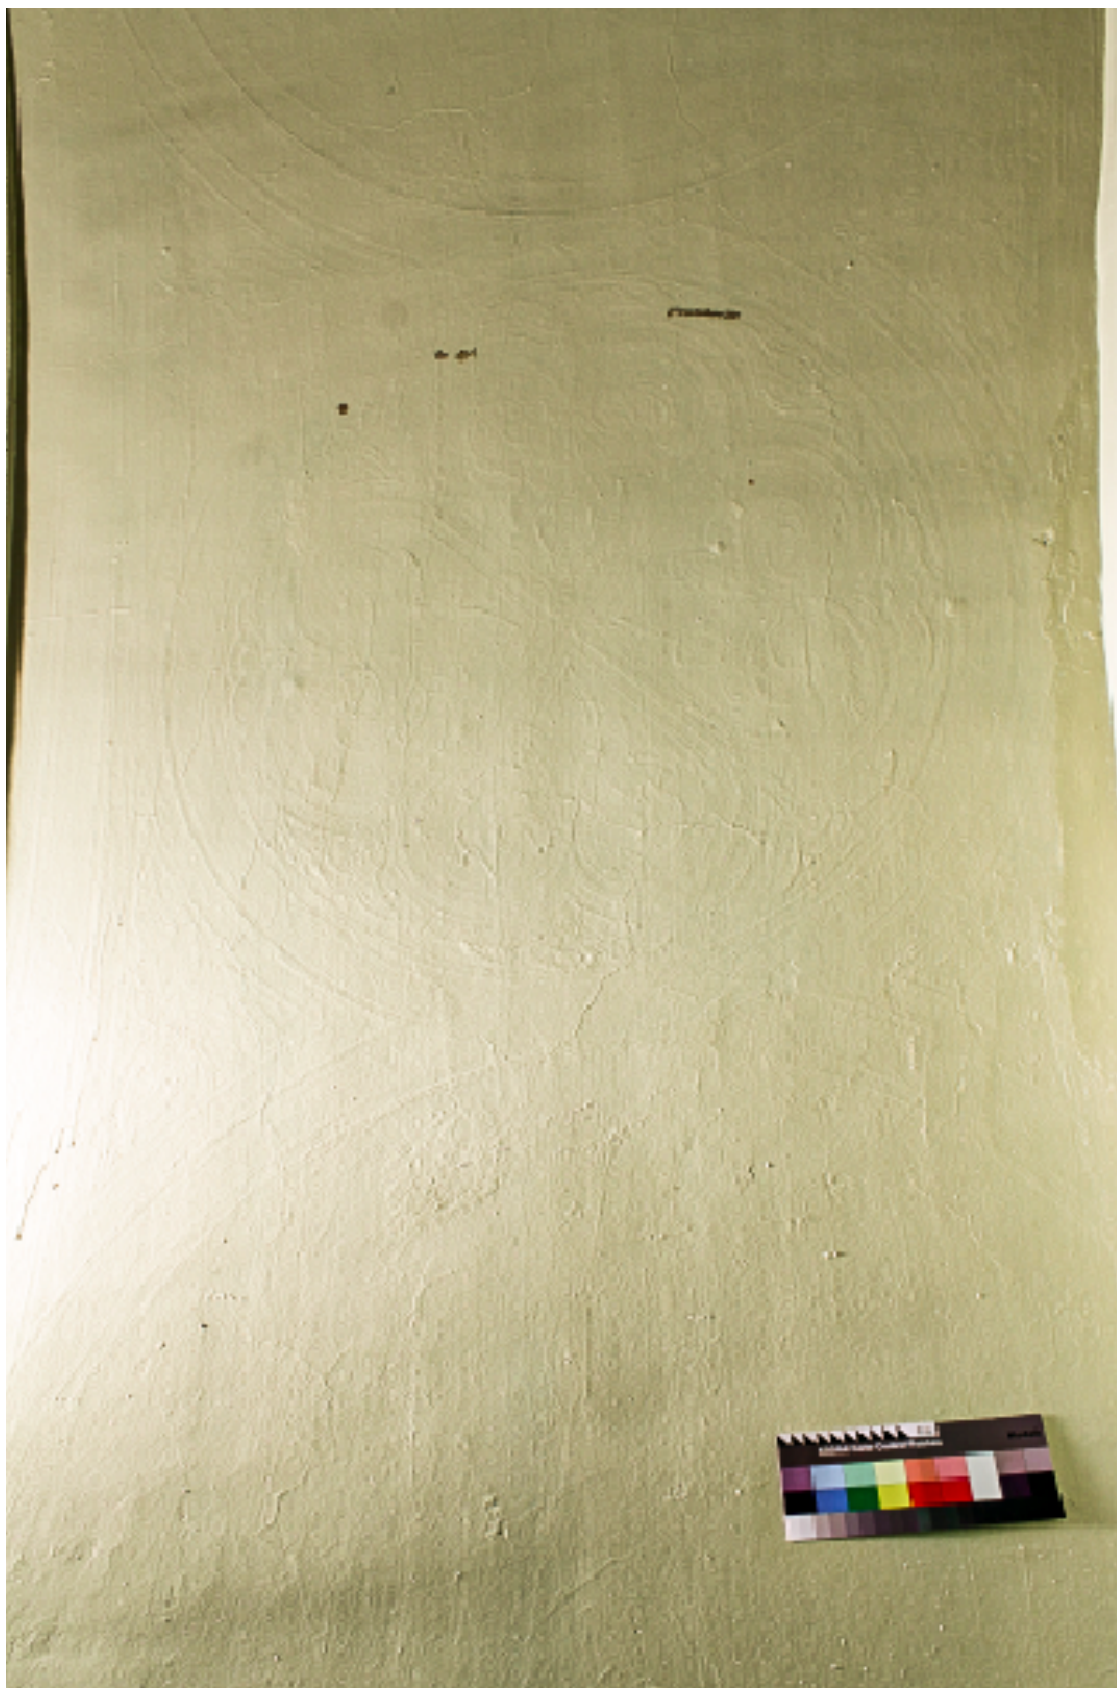
Фрагмент в боковом освещении, видны контуры живописи под малярными закрасками

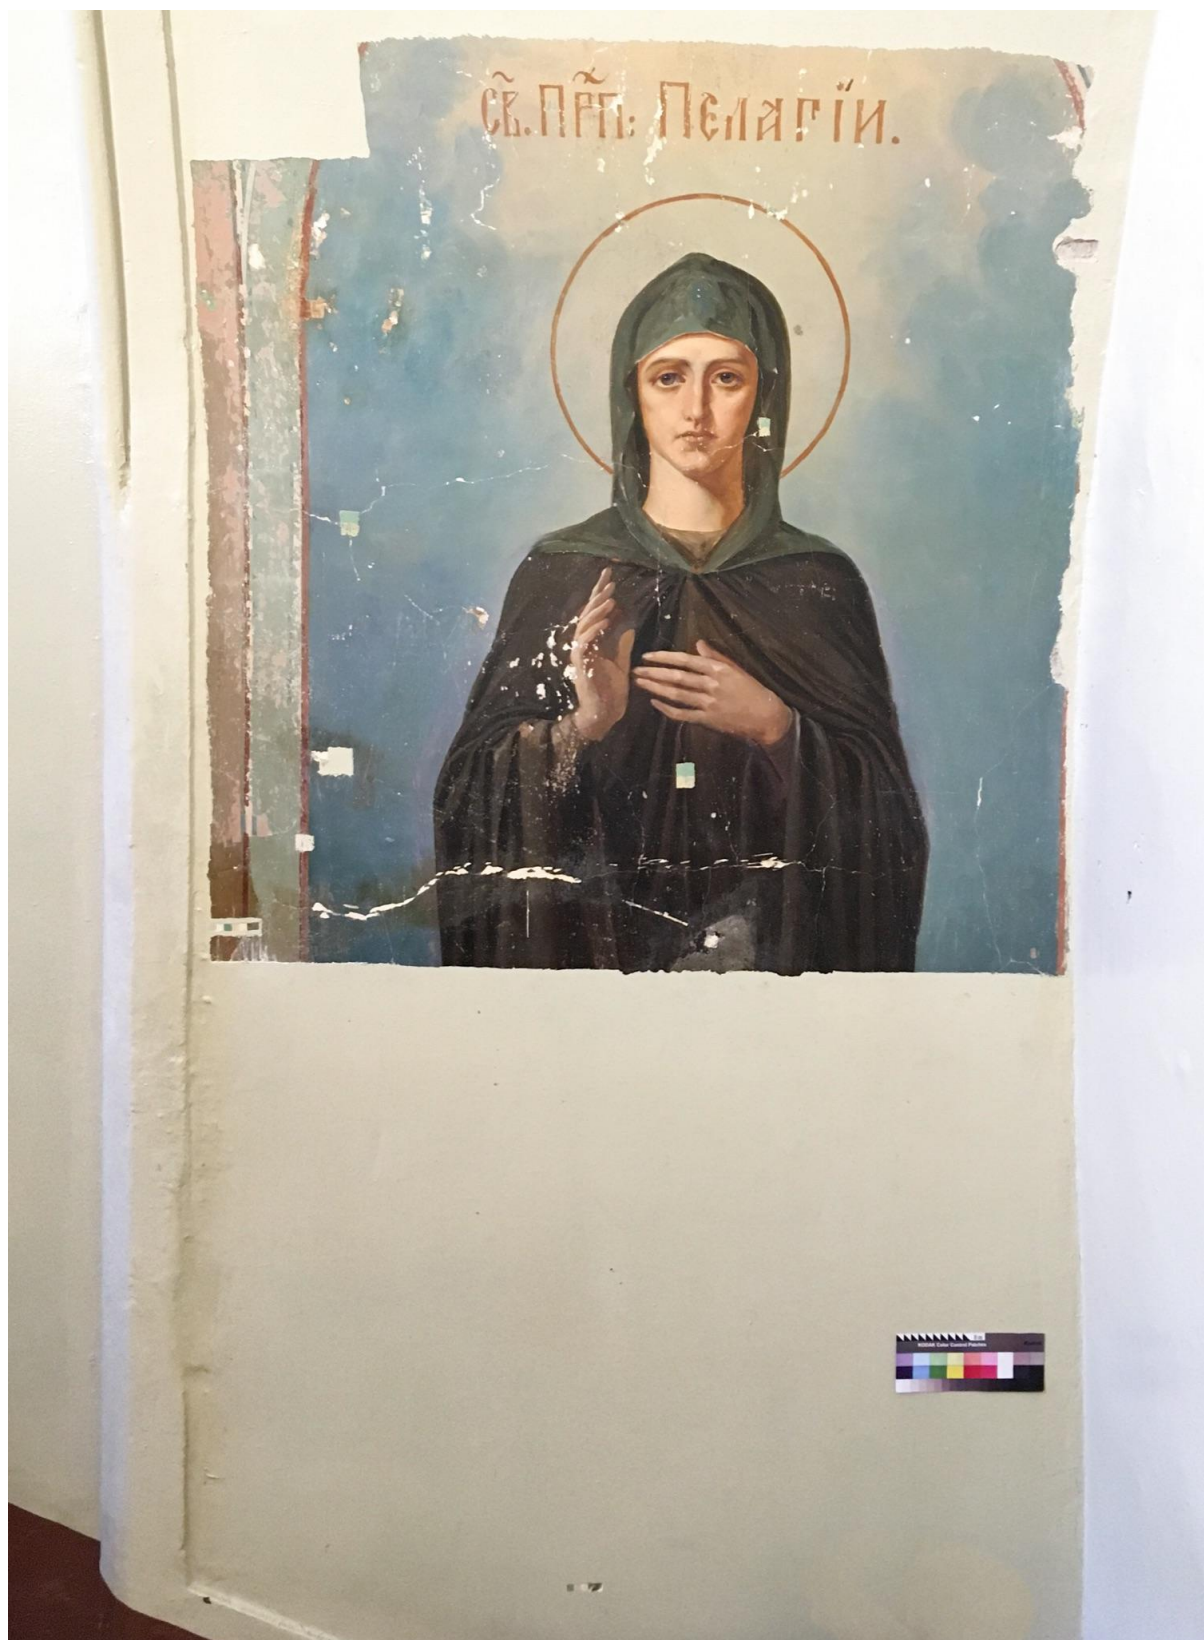
В процессе реставрации после удаления поздних малярных поновлений с фрагмента поверхности живописи. Общий вид. Прямое освещение

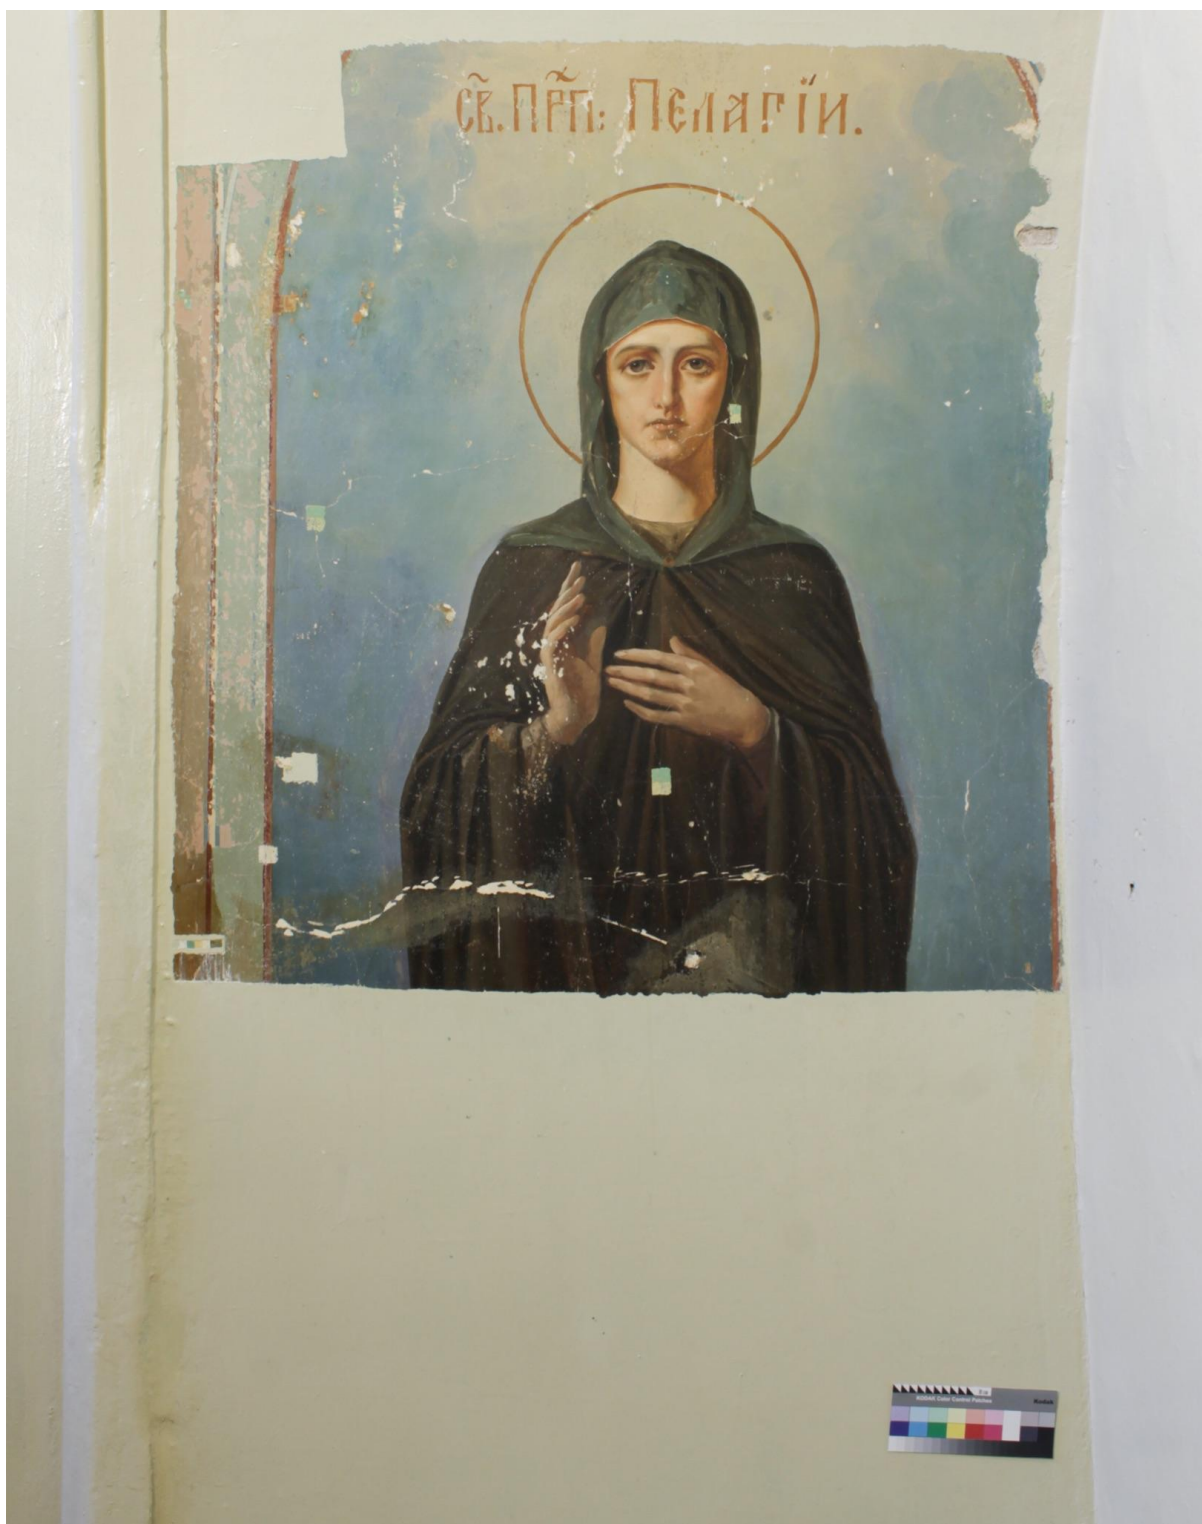
Фотофиксация после окончания реставрационных работ. Общий вид

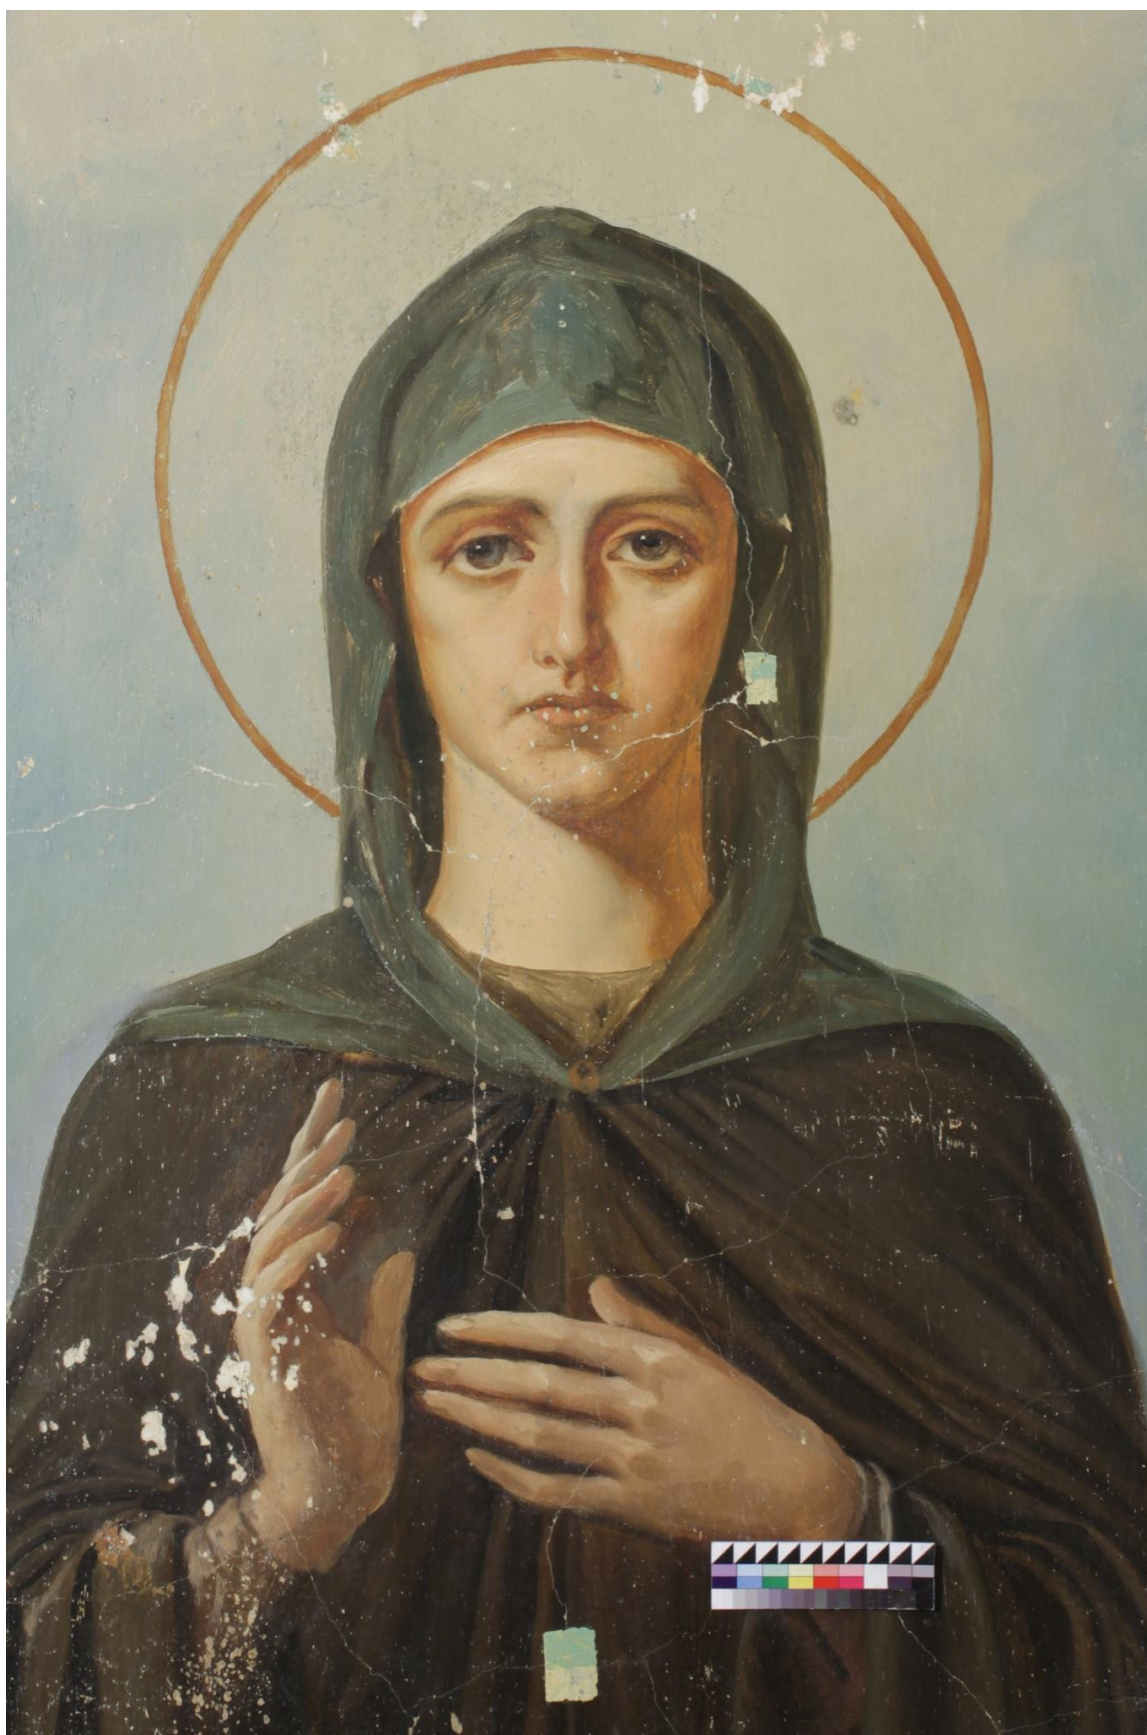
Фрагмент с изображением лика с руками после удаления поздних поновлений. Оставлены контрольные участки с малярными поновлениями. Прямое освещение

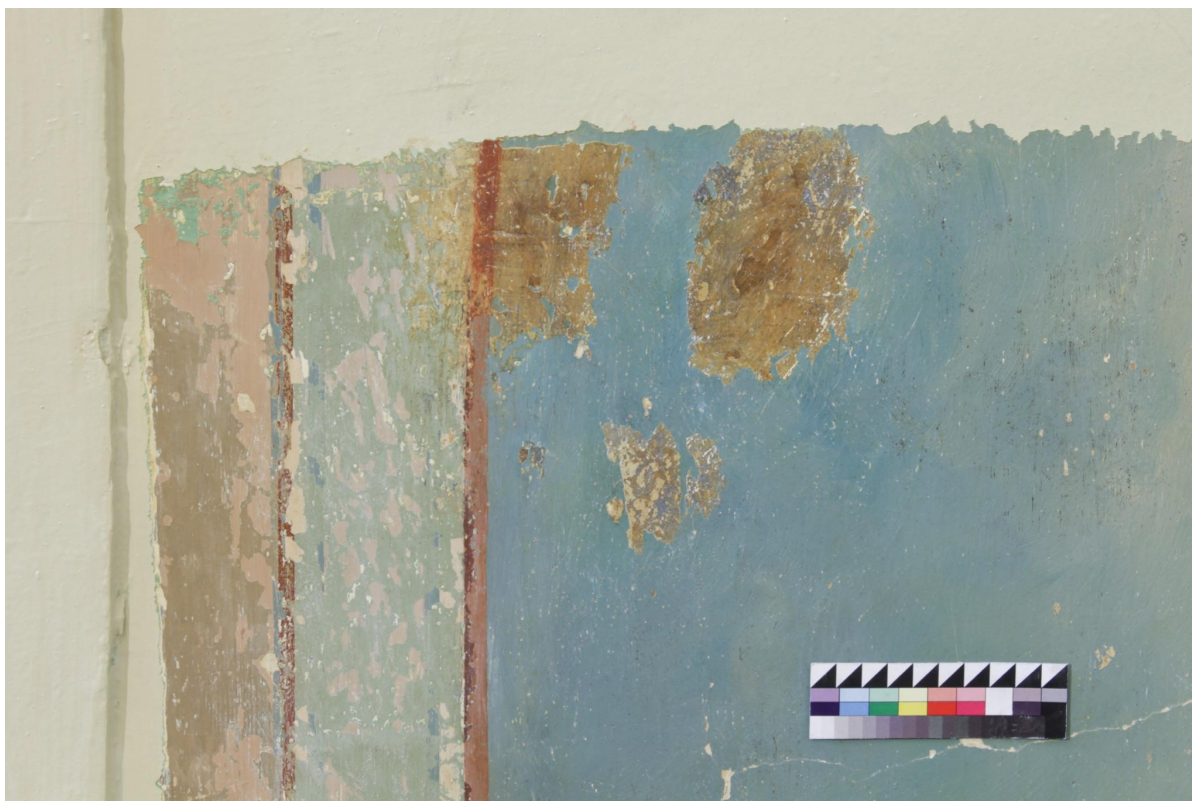
Фрагмент в процессе реставрации. В процессе удаления поздних малярных поновлений. Прямое освещение. Фрагменты шпаклевки, поверх которой изображена филленка

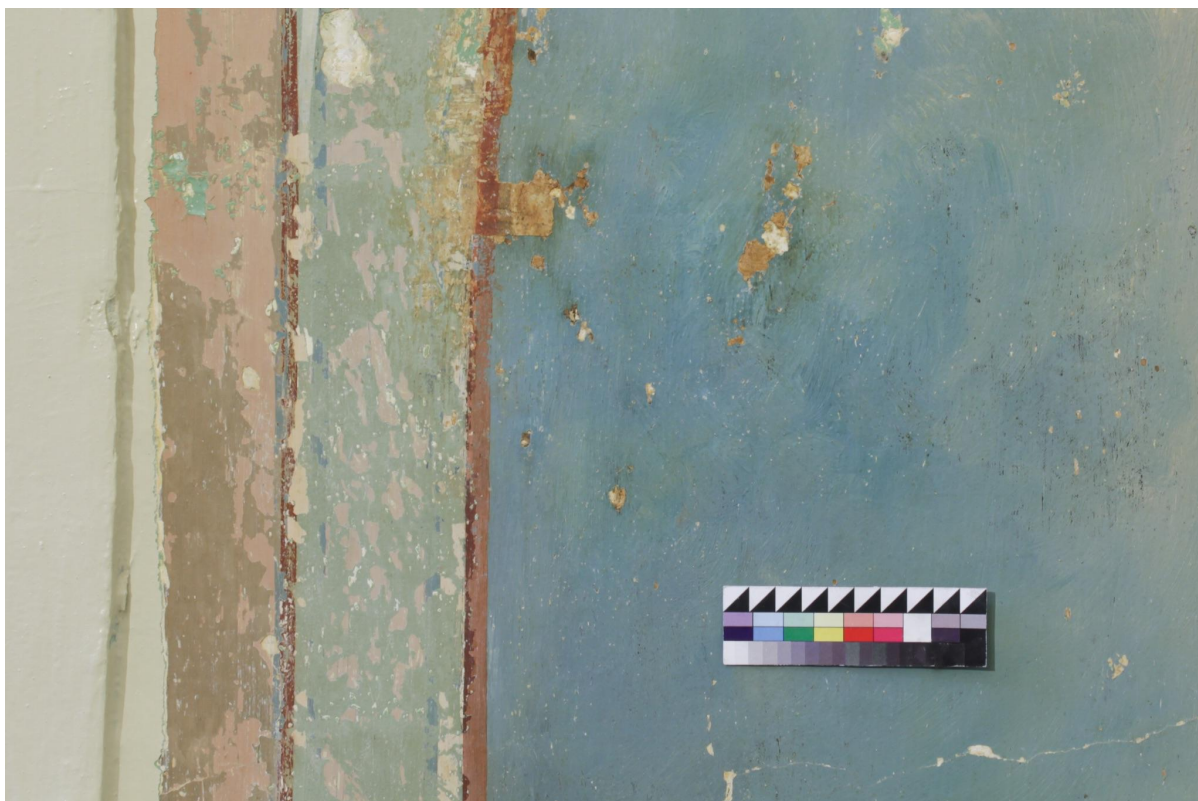
Фрагмент в процессе реставрации. В процессе удаления поздних малярных поновлений. Прямое освещение. После удаления шпаклевки оставлен контрольный участок поновления

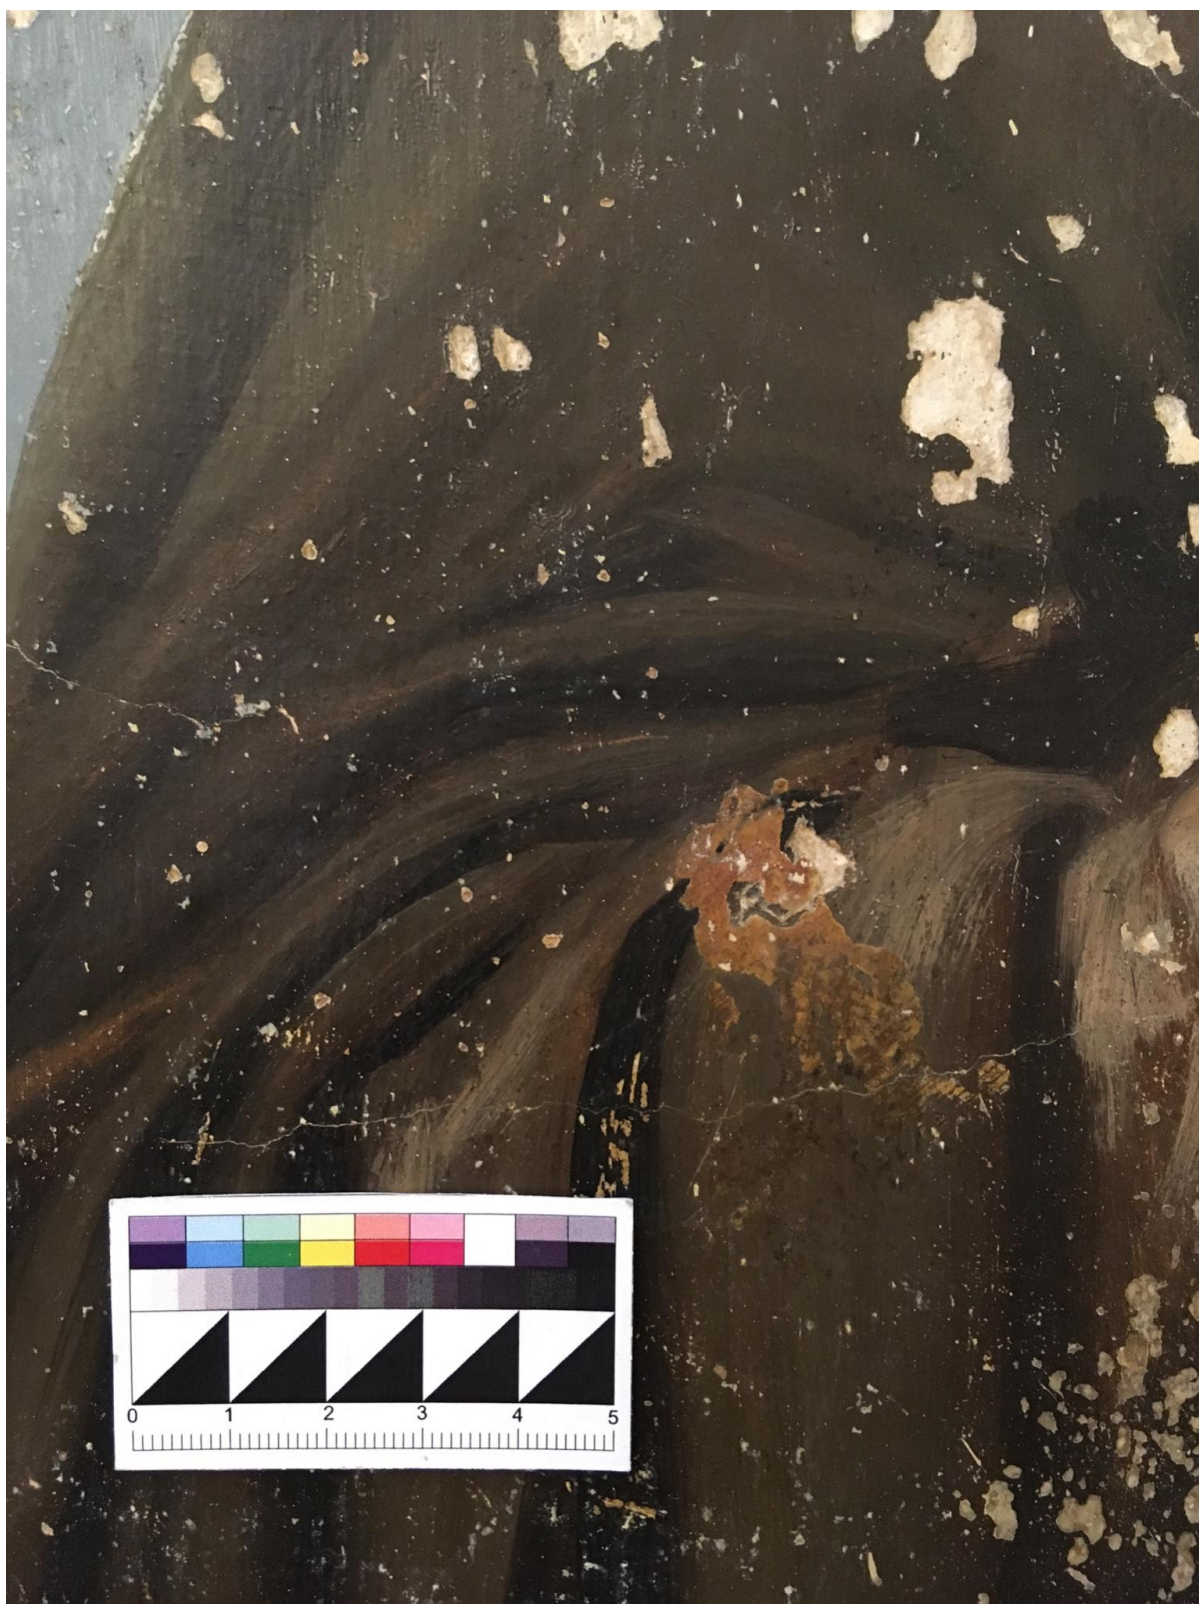
Фрагмент с изображением плаща. После удаления малярных поновлений.
Прямое освещение. Открылись мелкие утраты авторского красочного слоя

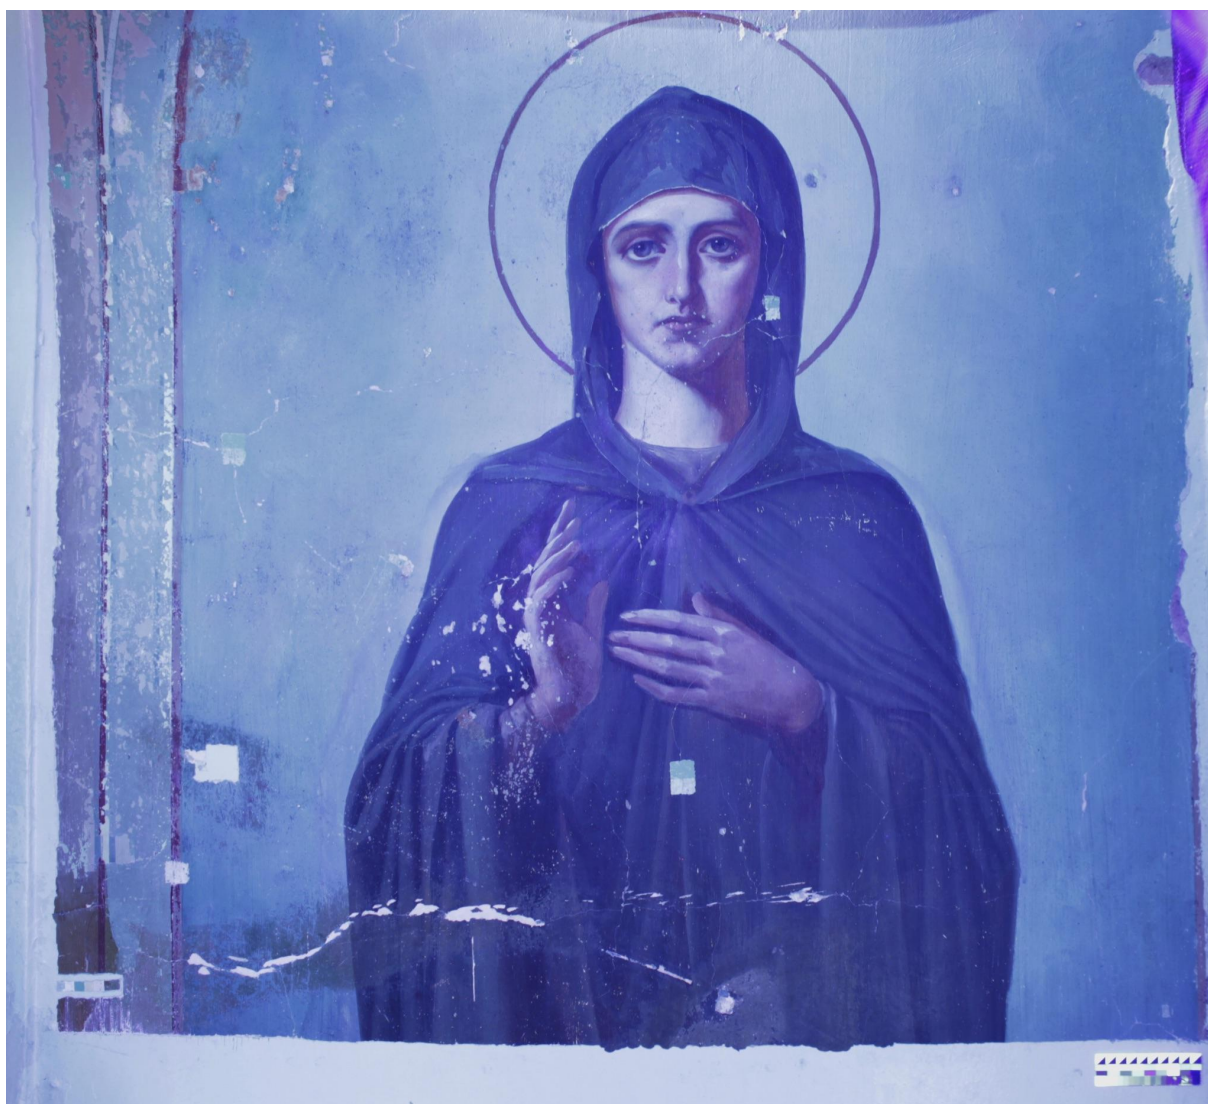
Исследование в свете видимой УФ-люминесценции. Общий вид

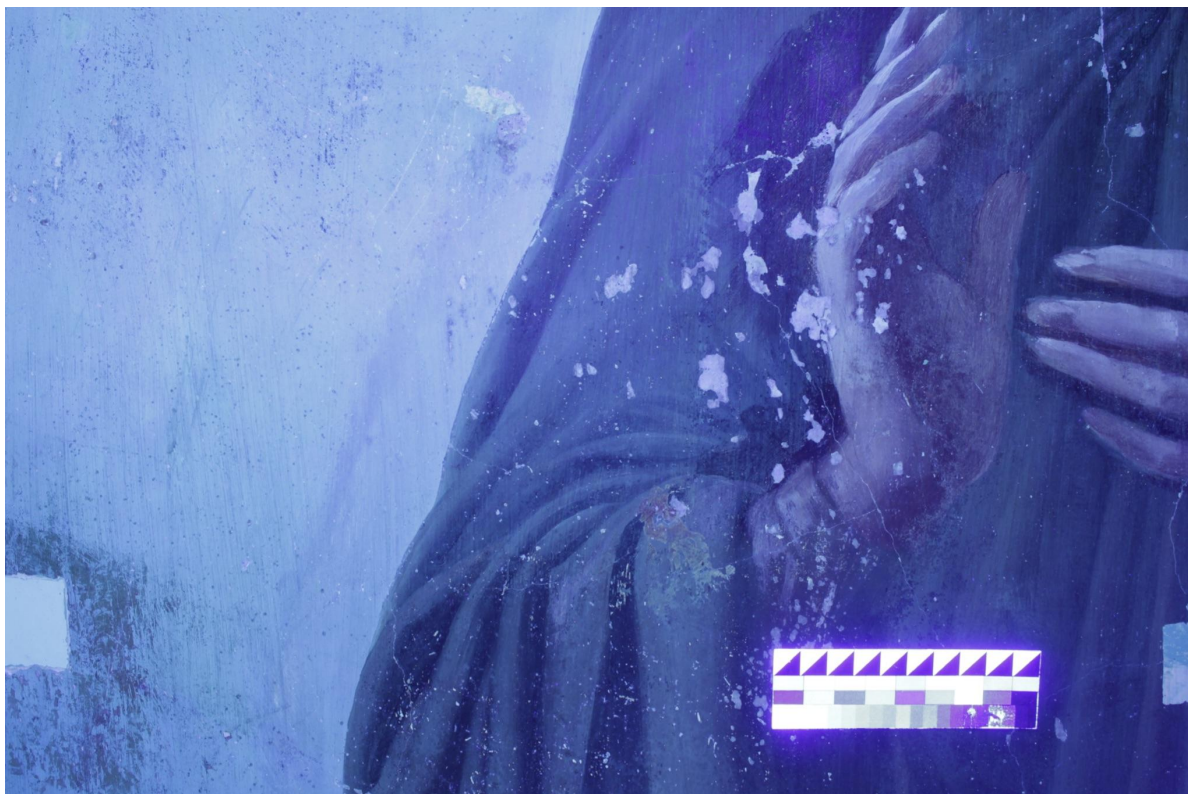
Исследование в свете видимой УФ-люминесценции. Фрагмент с изображением руки. Зеленоватое свечение свидетельствует о слое защитного покрытия. В левом нижнем углу изображения - потертость защитного покрытия

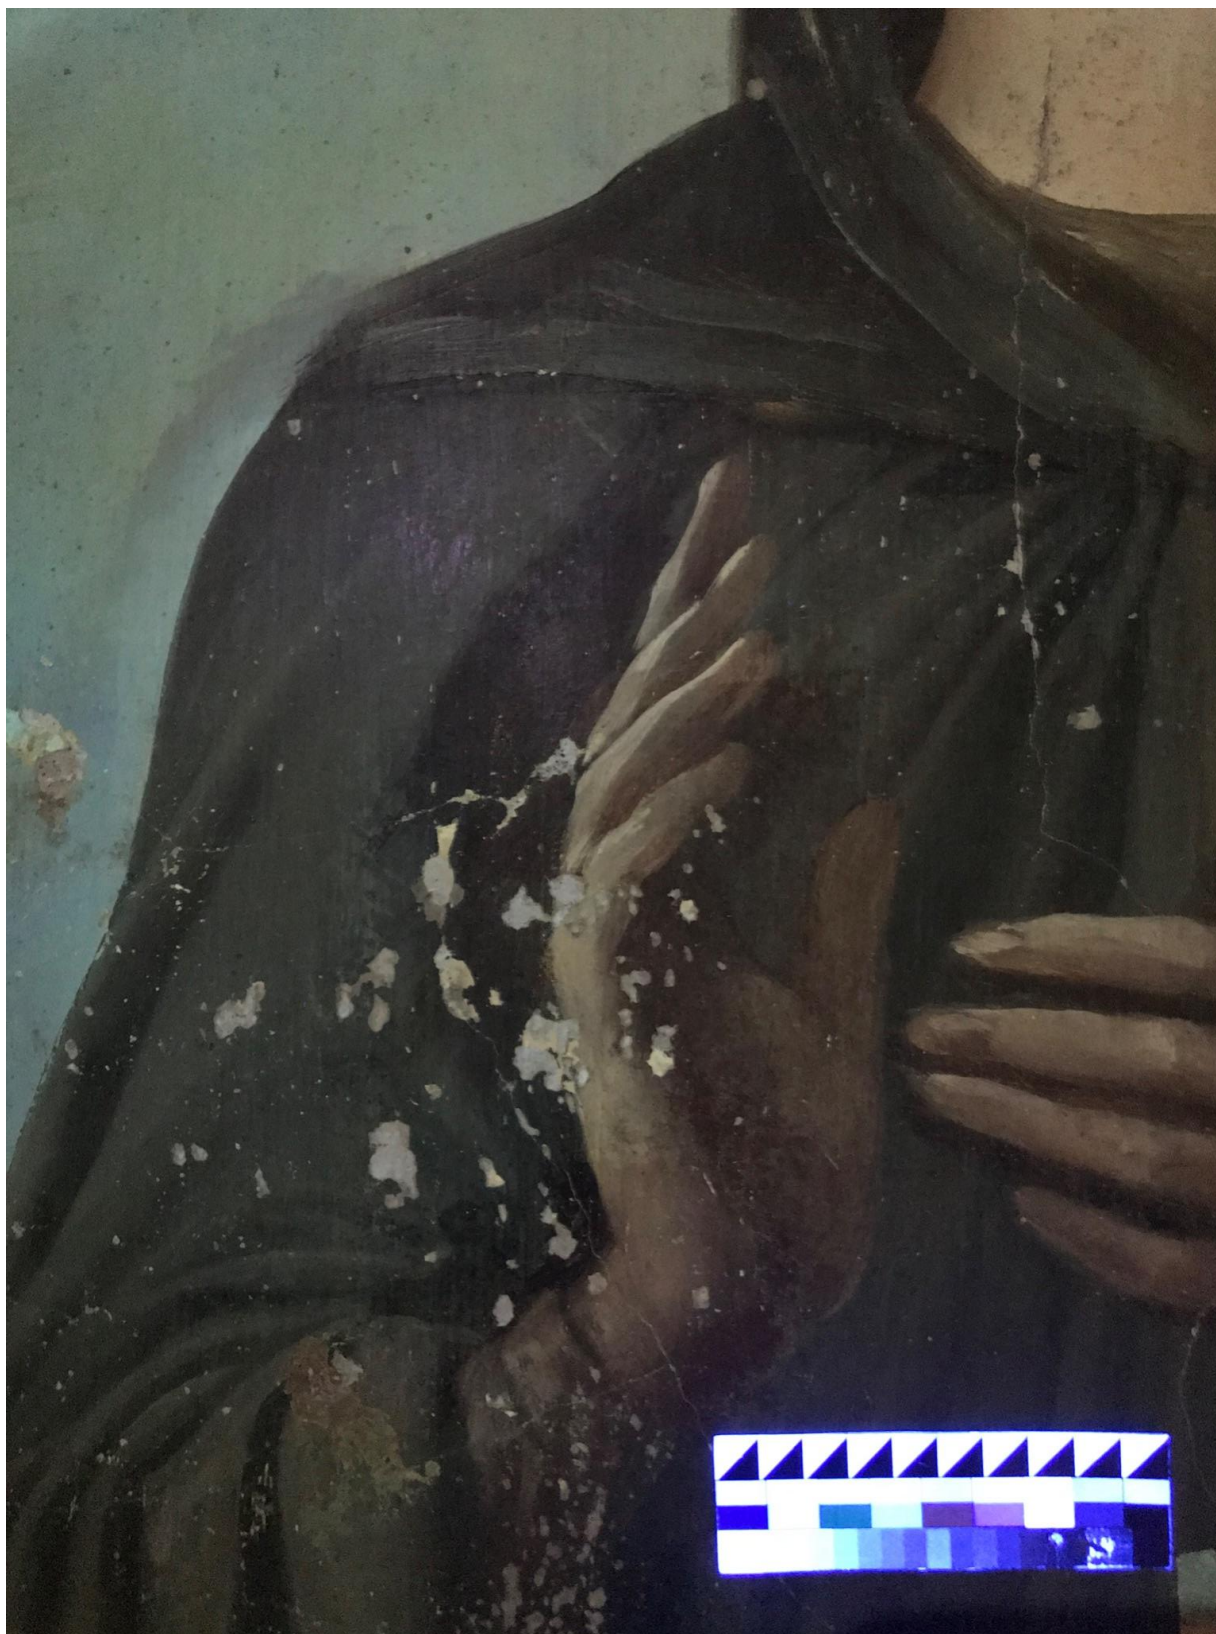
Исследование в свете видимой УФ-люминесценции. Фрагмент с изображением плеча. Зеленоватое свечение свидетельствует о слое защитного покрытия. На изображении плеча мазки красочного слоя лежат горизонтально, видны вертикальные следы от кисти при нанесении защитного покрытия

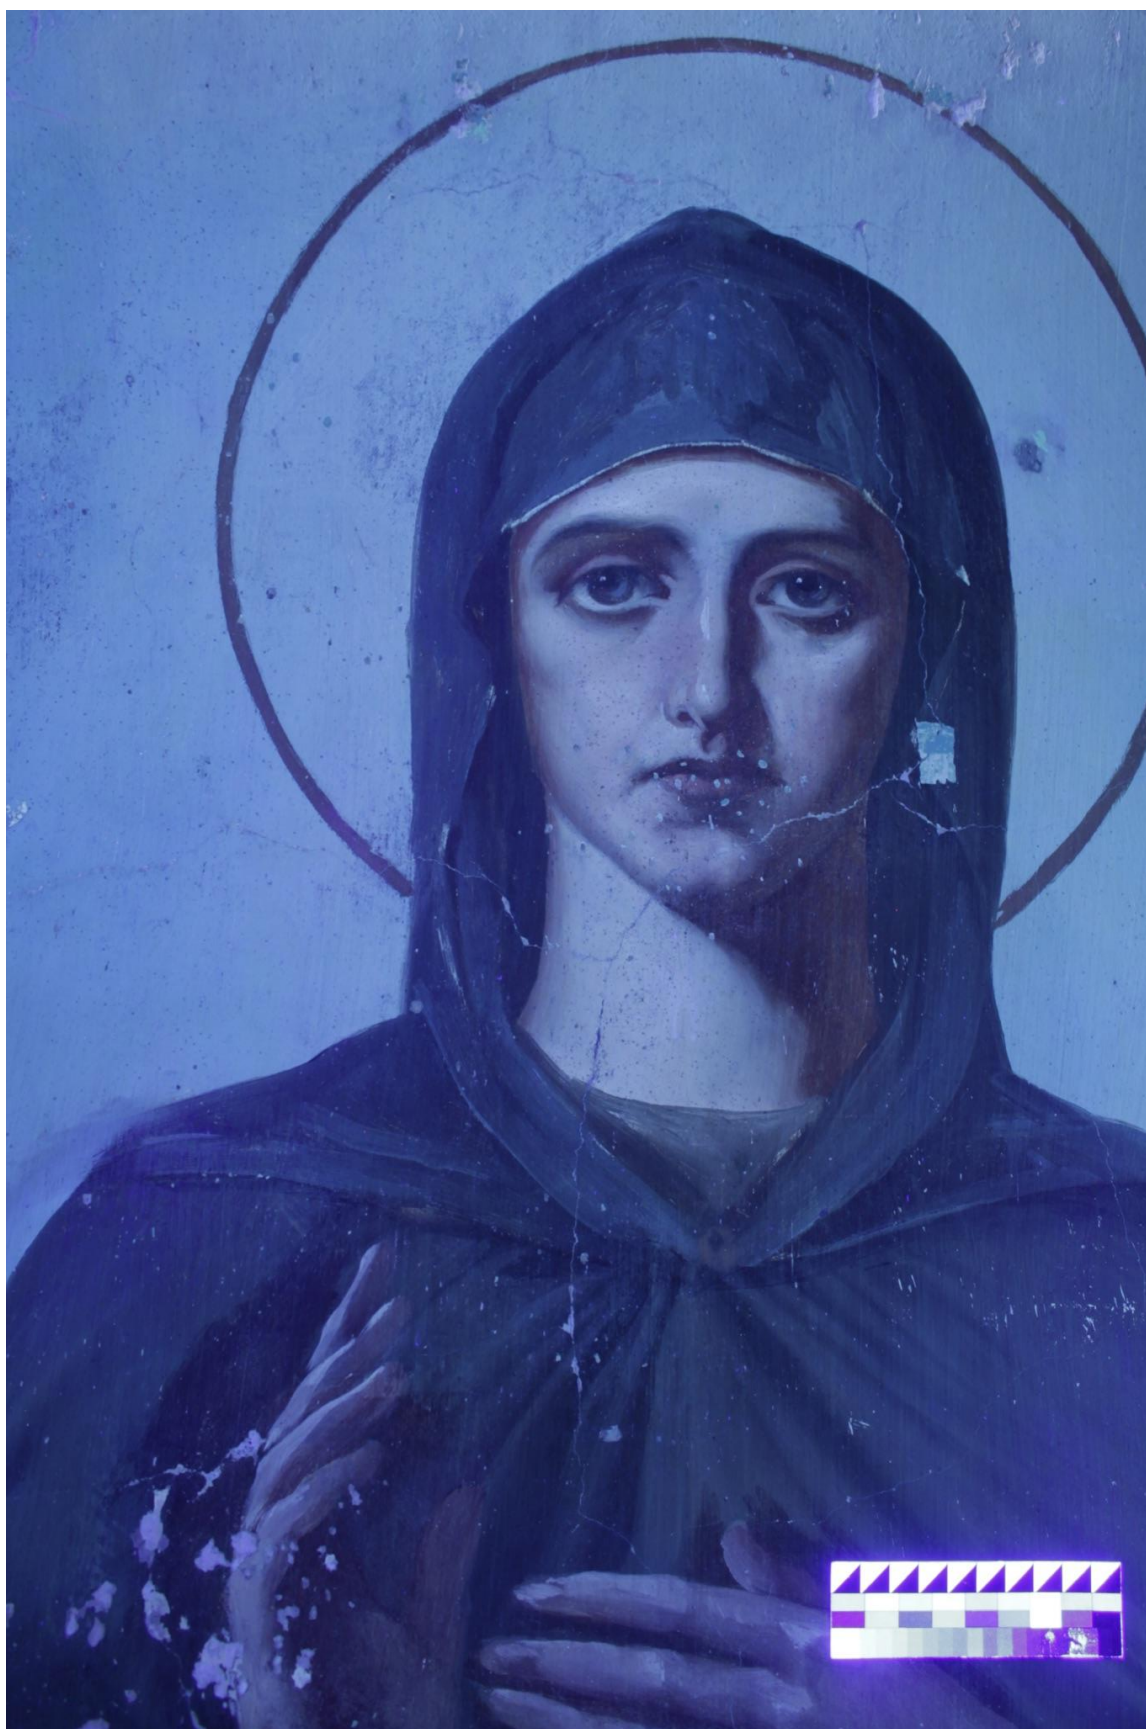
Исследование в свете видимой УФ-люминесценции. Фрагмент с изображением
лика

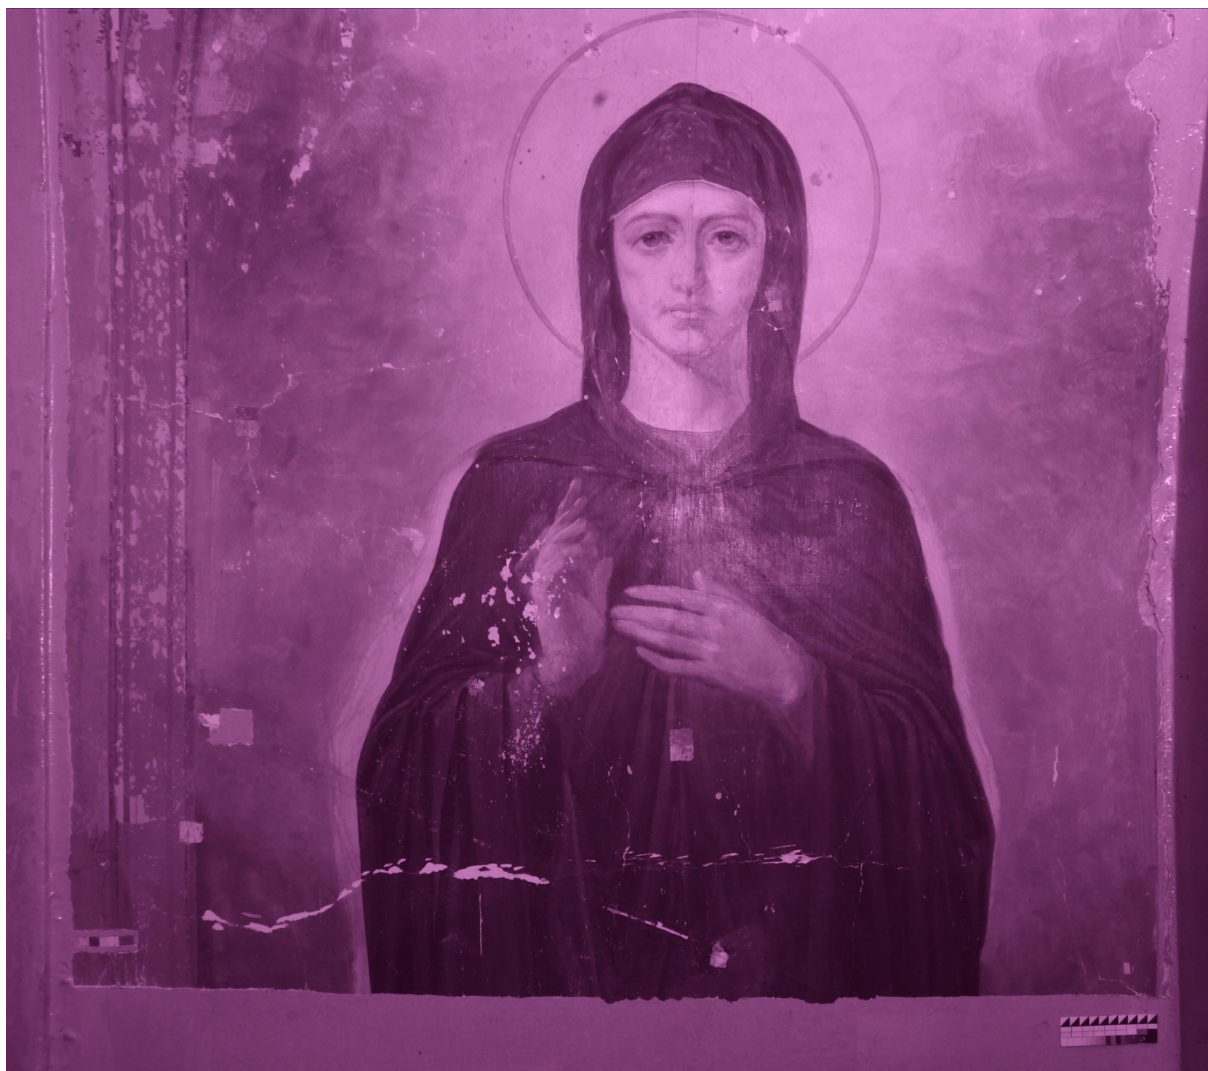
Исследования красочных слоев (живописных поновлений) в инфракрасном излучении. Общий вид

(нижележащим) рисунком фигуры и верхним живописным изображением. В инфракрасном излучении видно, что у фигуры были переписаны руки. Сама фигура была шире		
--	---	--	--
