**САНКТ-ПЕТЕРБУРГСКИЙ ГОСУДАРСТВЕННЫЙ УНИВЕРСИТЕТ
ФАКУЛЬТЕТ ИСКУССТВ**

**РЕСТАВРАЦИЯ ФРАГМЕНТА НАСТЕННОЙ РОСПИСИ В
АРХИЕРЕЙСКОМ ПОДВОРЬЕ ХРАМА БЛАГОВЕЩЕНИЯ ПРЕСВЯТОЙ
БОГОРОДИЦЫ ГОРОДА САНКТ-ПЕТЕРБУРГА**

Выпускная квалификационная работа
бакалавра реставрации

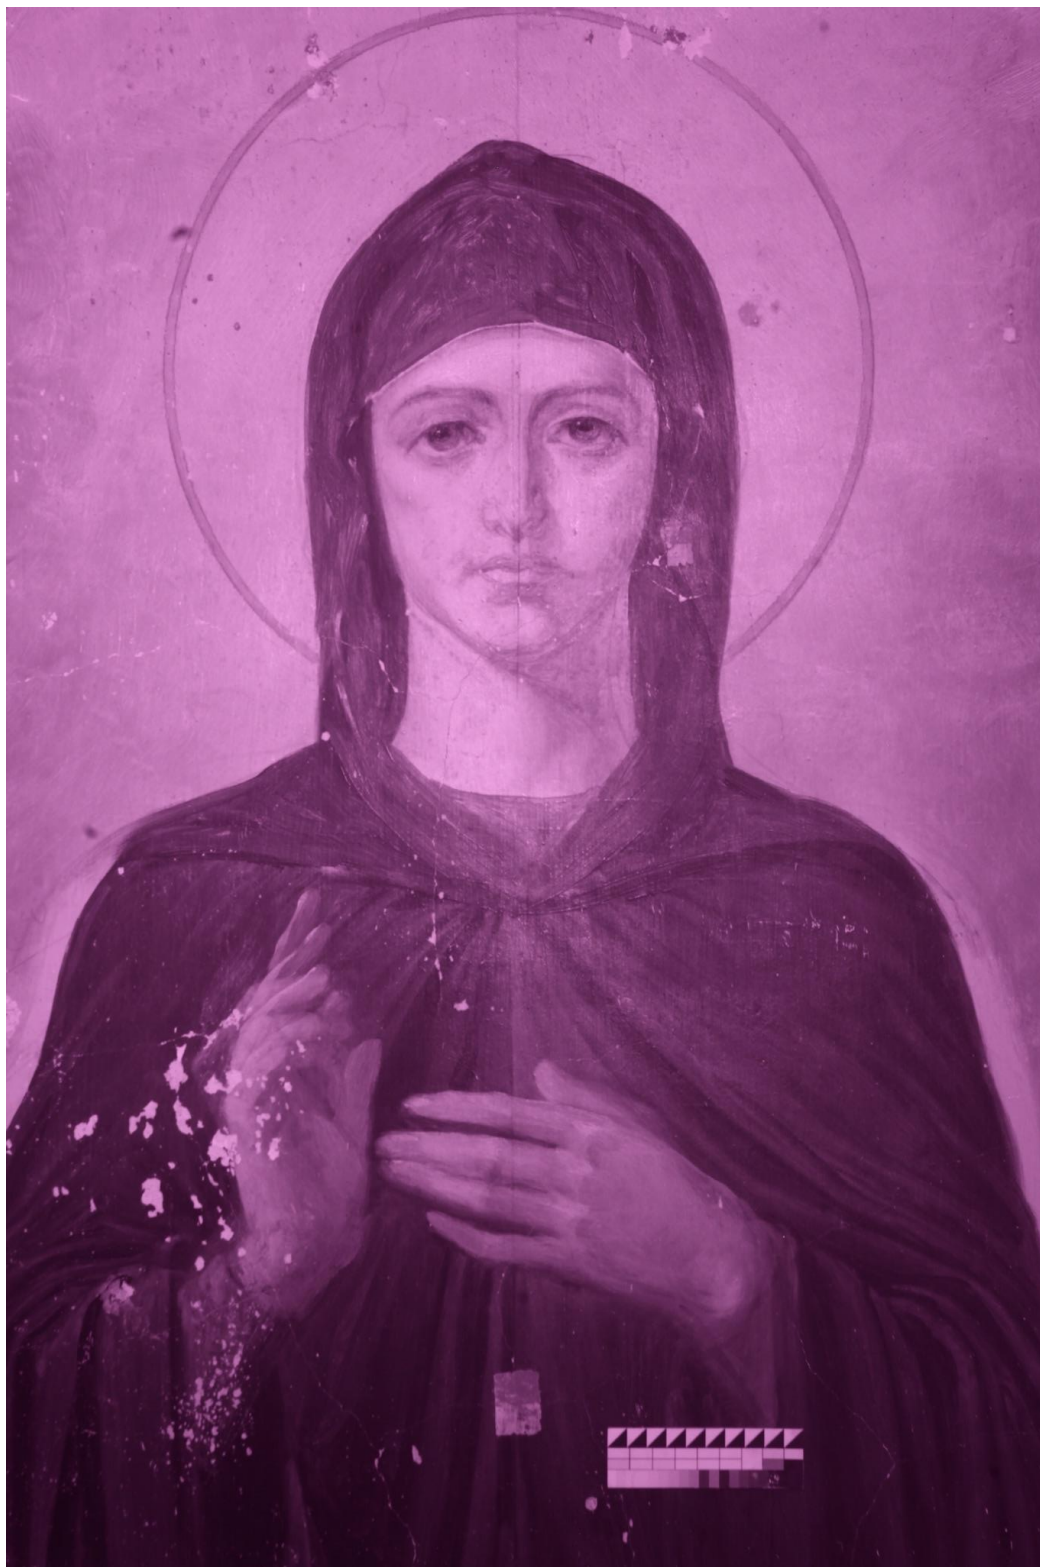
Исследования красочных слоев (живописных поновлений) в инфракрасном излучении. Фрагмент с изображением лика с руками

(нижележащим) рисунком фигуры и верхним живописным изображением. В инфракрасном излучении видно, что у фигуры были переписаны руки. Сама фигура была шире		
--	---	--	--

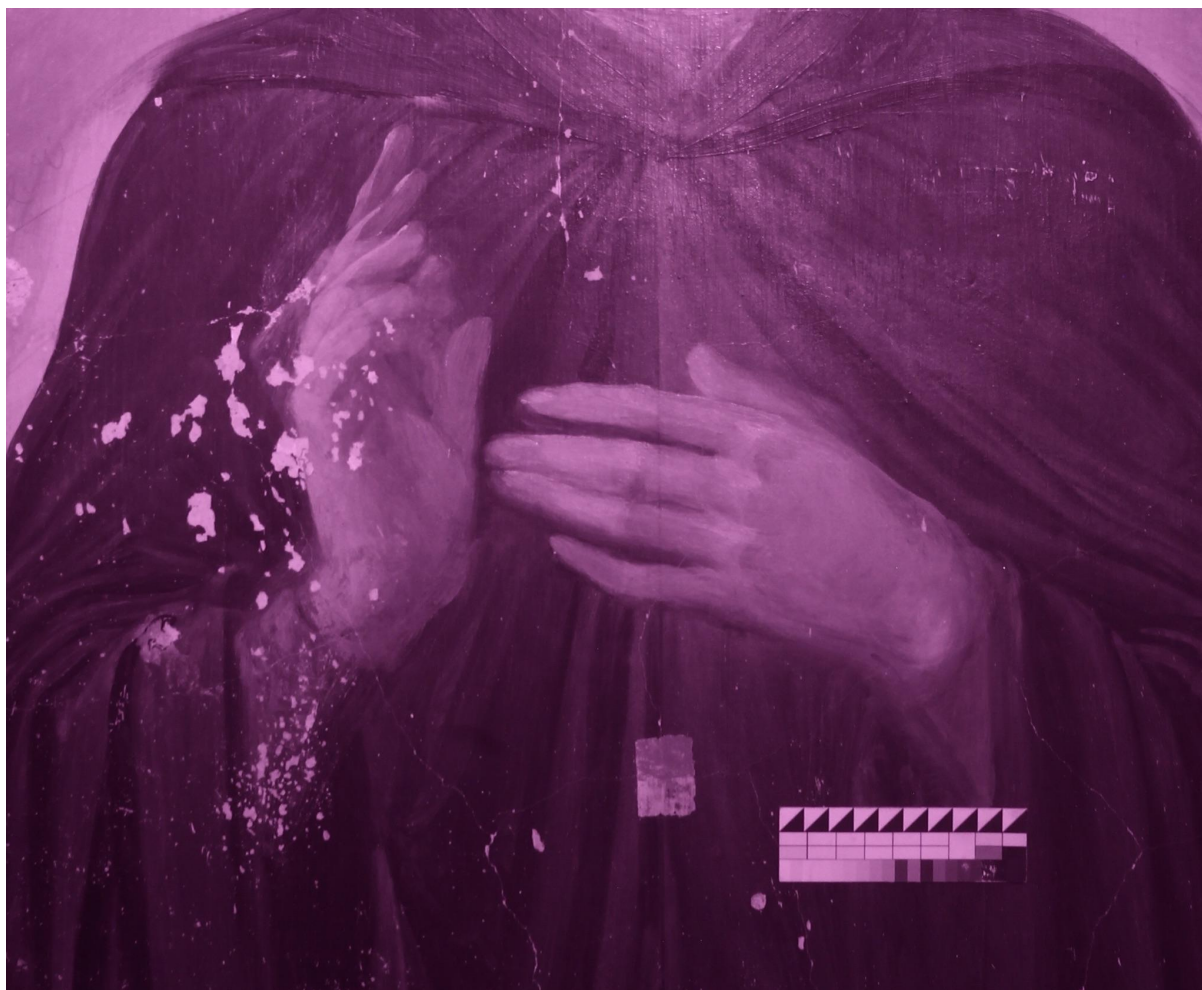
Исследования красочных слоев (живописных поновлений) в инфракрасном излучении. Фрагмент с изображением рук

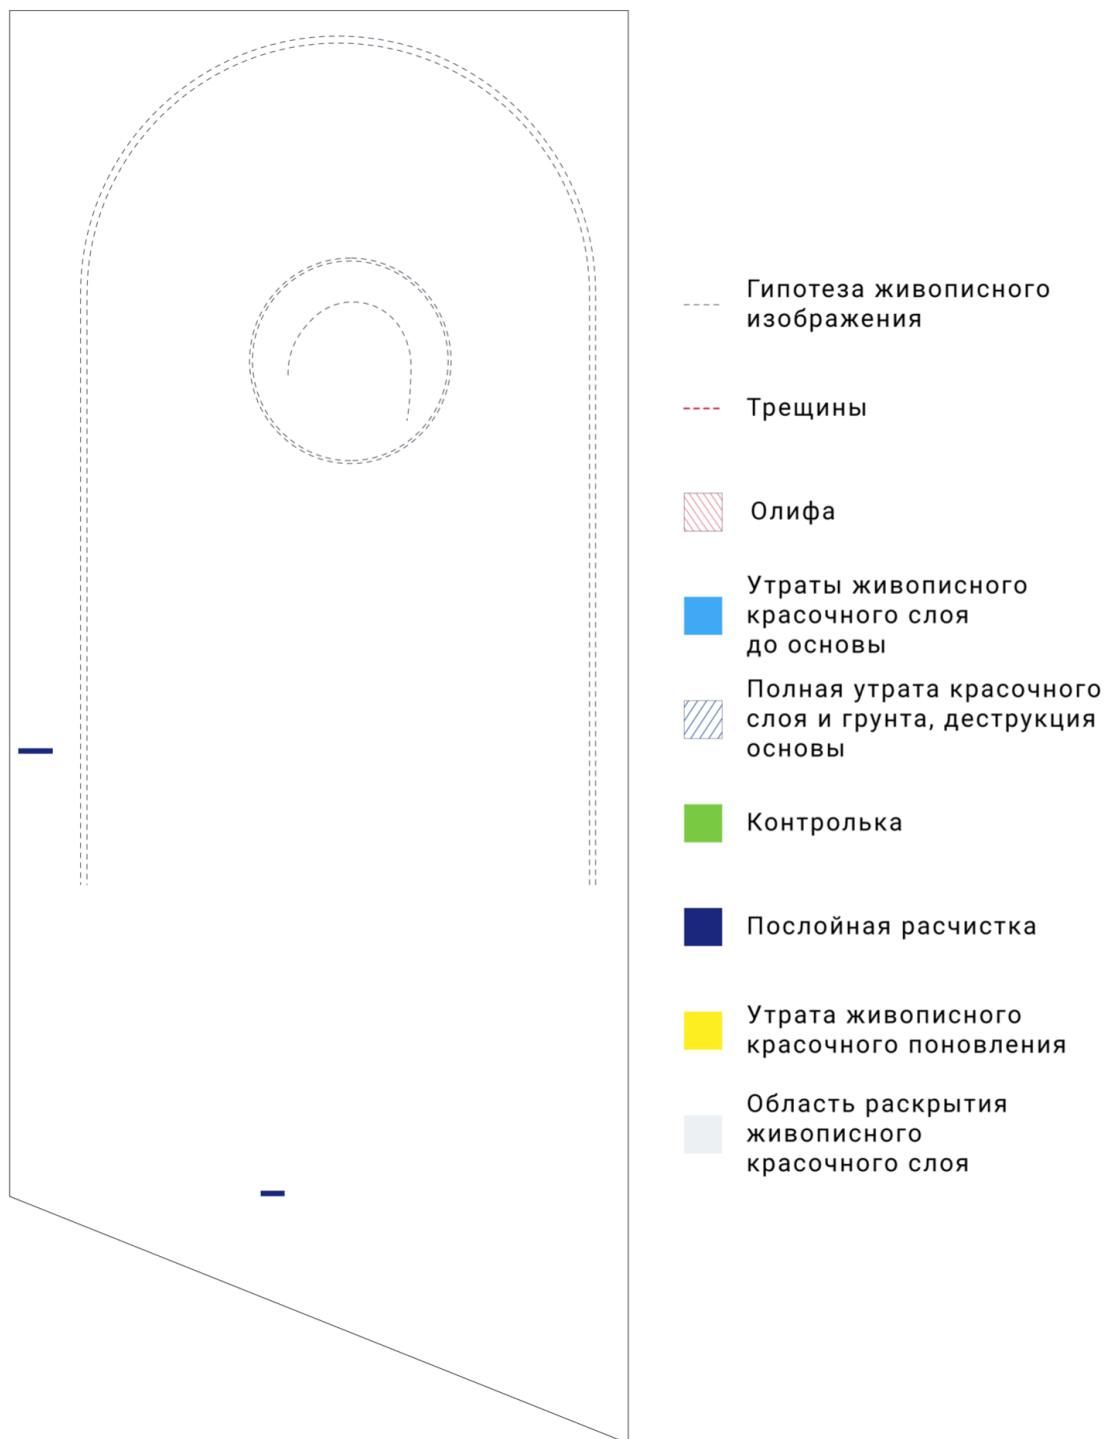
Картограмма до начала реставрационных работ

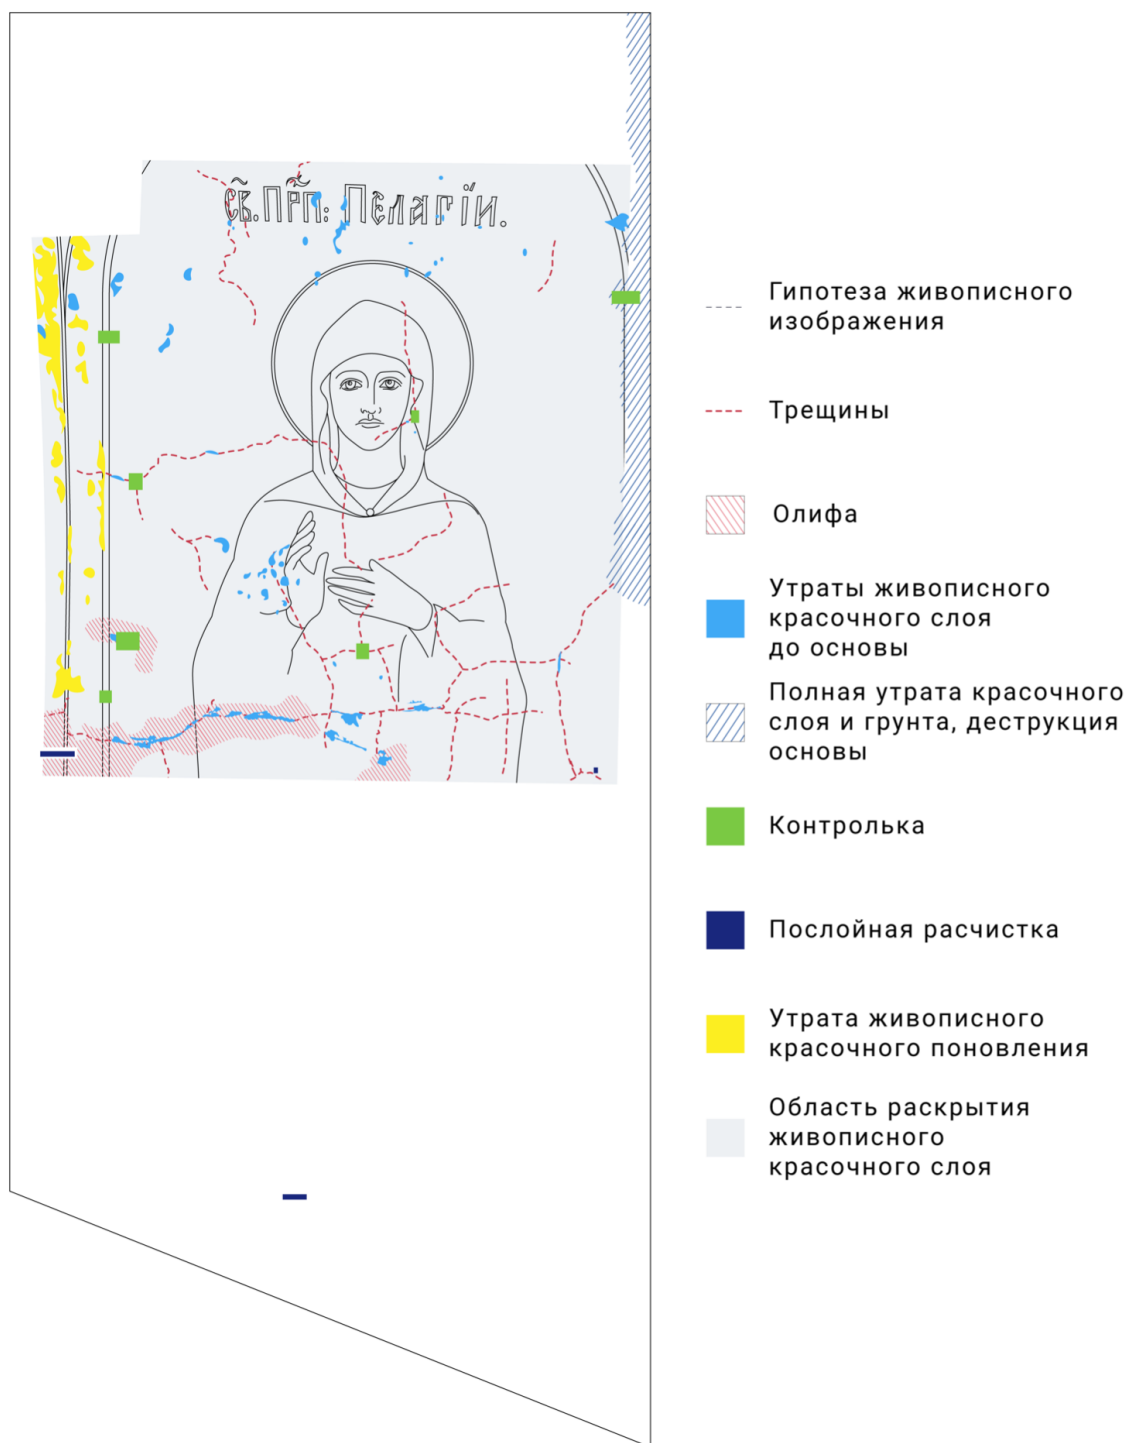
Картограмма после окончания реставрационных работ
