Выпускная квалификационная работа

**Реставрация мраморной вазы-светильника с
памятника Смирновой Мавре Григорьевне(1780-е гг.),
из Некрополя XVIII века Государственного музея
городской скульптуры.**

ПАСПОРТ

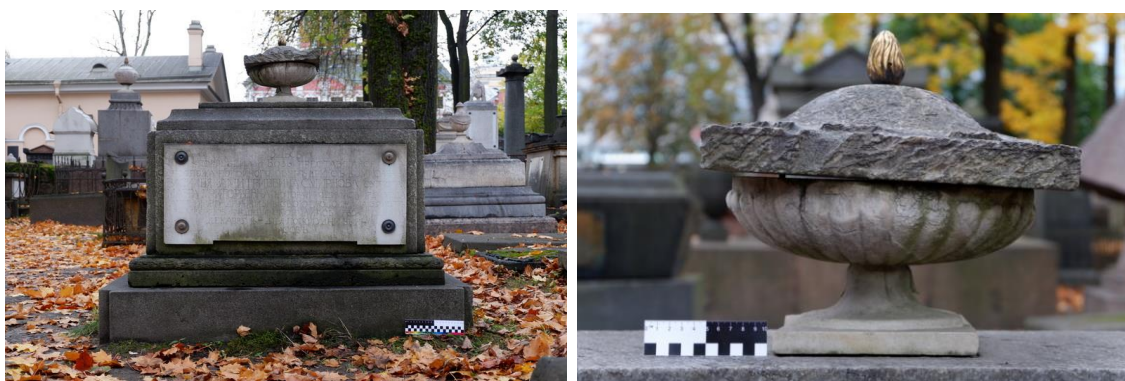
Рис. 1. Надгробия М.Г. Смирновой с мраморной вазой-святильником.

В феврале 2021 года было проведено биологическое обследование мраморной вазы-святильника с надгробия М. Г. Смирновой, мрамор, Н-18 №520, Некрополь XVIII (рис. 1). Обследование проводилось с целью выявления биологического поражения материала. При визуальном обследовании мраморной вазы отмечен налет водорослей зеленого цвета на поверхности камня (рис. 2, 3), колонии темноокрашенных грибов (рис. 2, 3), слоевища накипных лишайников (рис. 3). Отмечаются также грязевые отложения на поверхности мрамора.

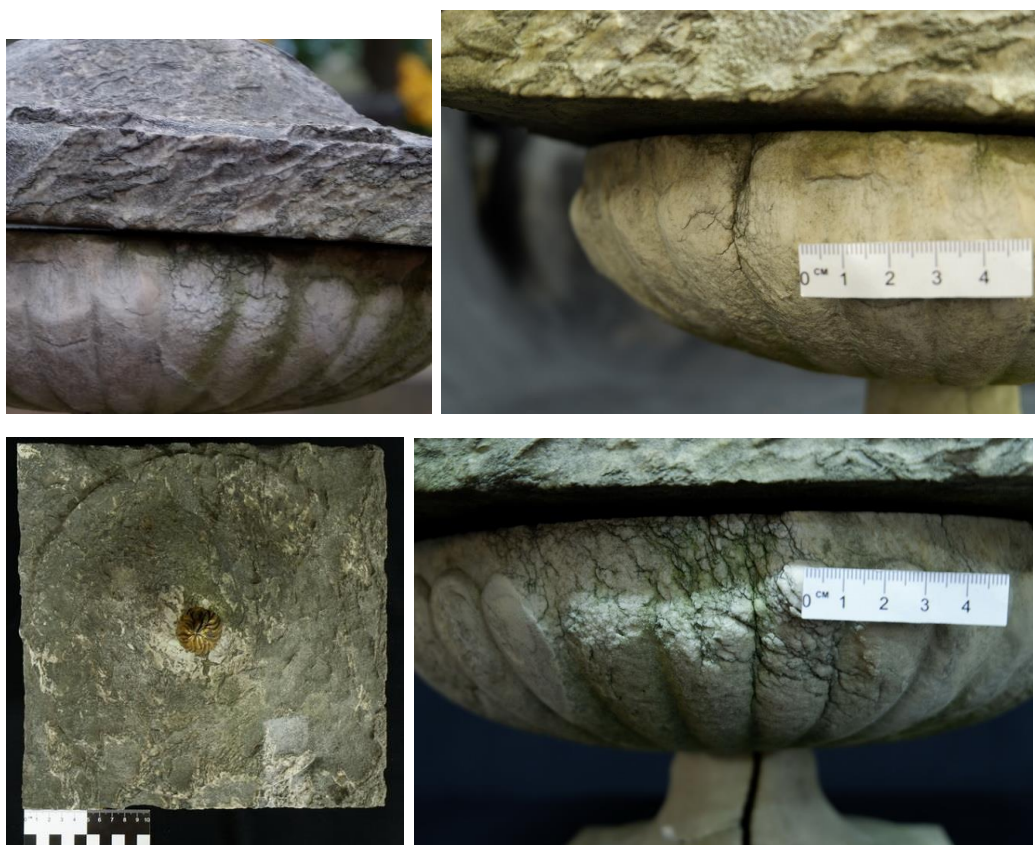
Рис. 2. Налет водорослей, колонии темноокрашенных грибов, грязевые наслоения на мраморе.

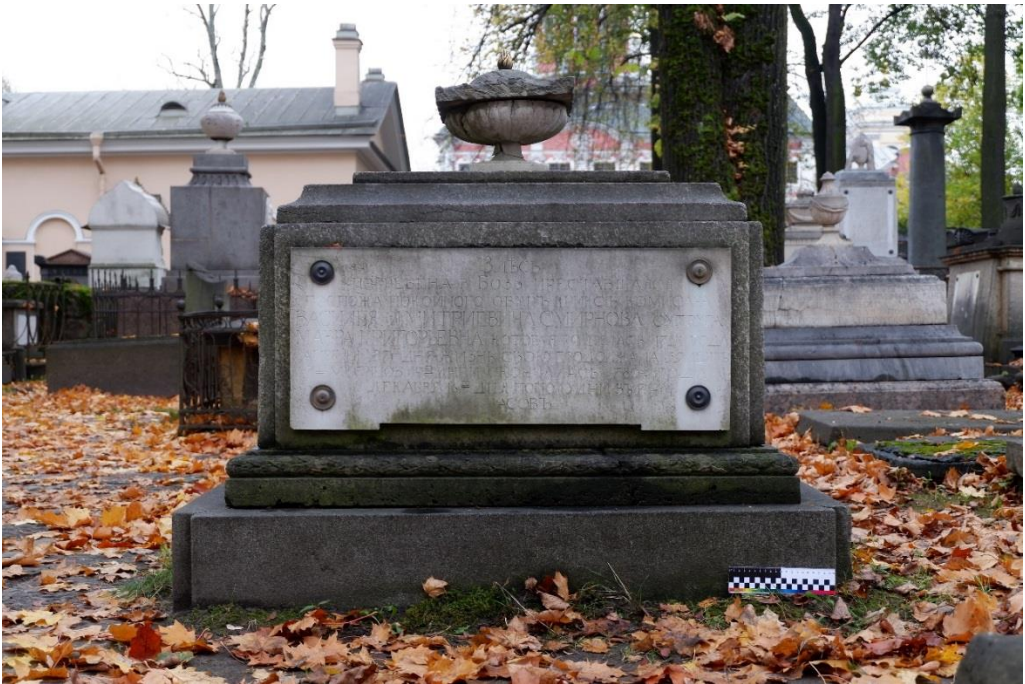
**Фото 1. Ваза-светильник с навершием с памятника Смирновой М.Г. (1780-е)
Вид спереди. До реставрации.**

Общий вид памятника до демонтажа вазы-светильника.

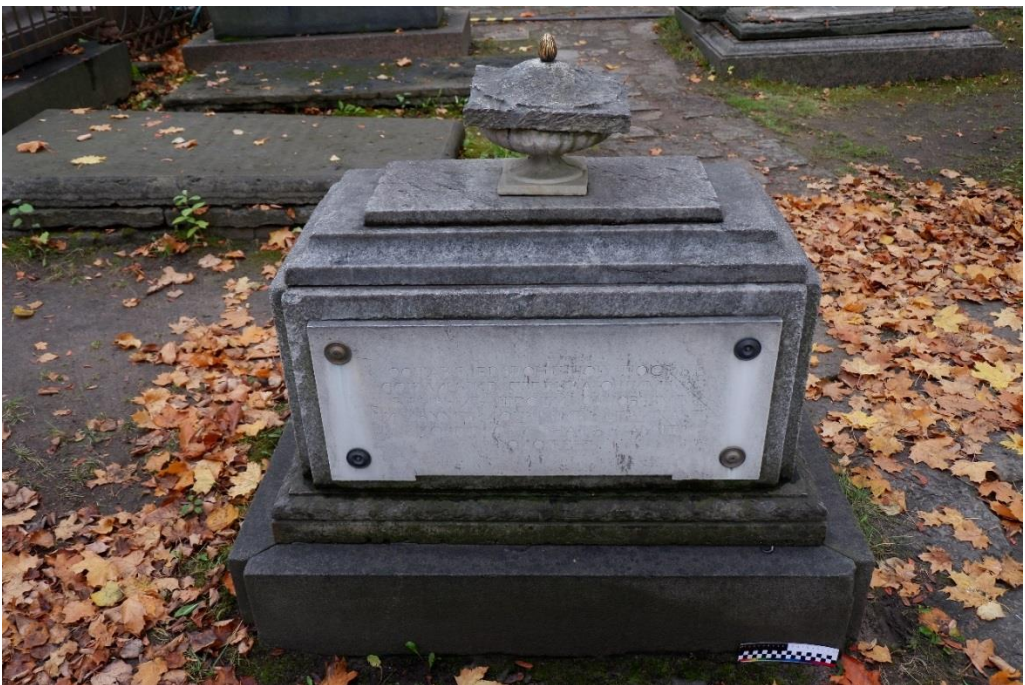
**Фото 2. Ваза-светильник с навершием с памятника Смирновой М.Г. (1780-е)
Вид сзади. До реставрации.**

Общий вид памятника до демонтажа вазы-светильника.

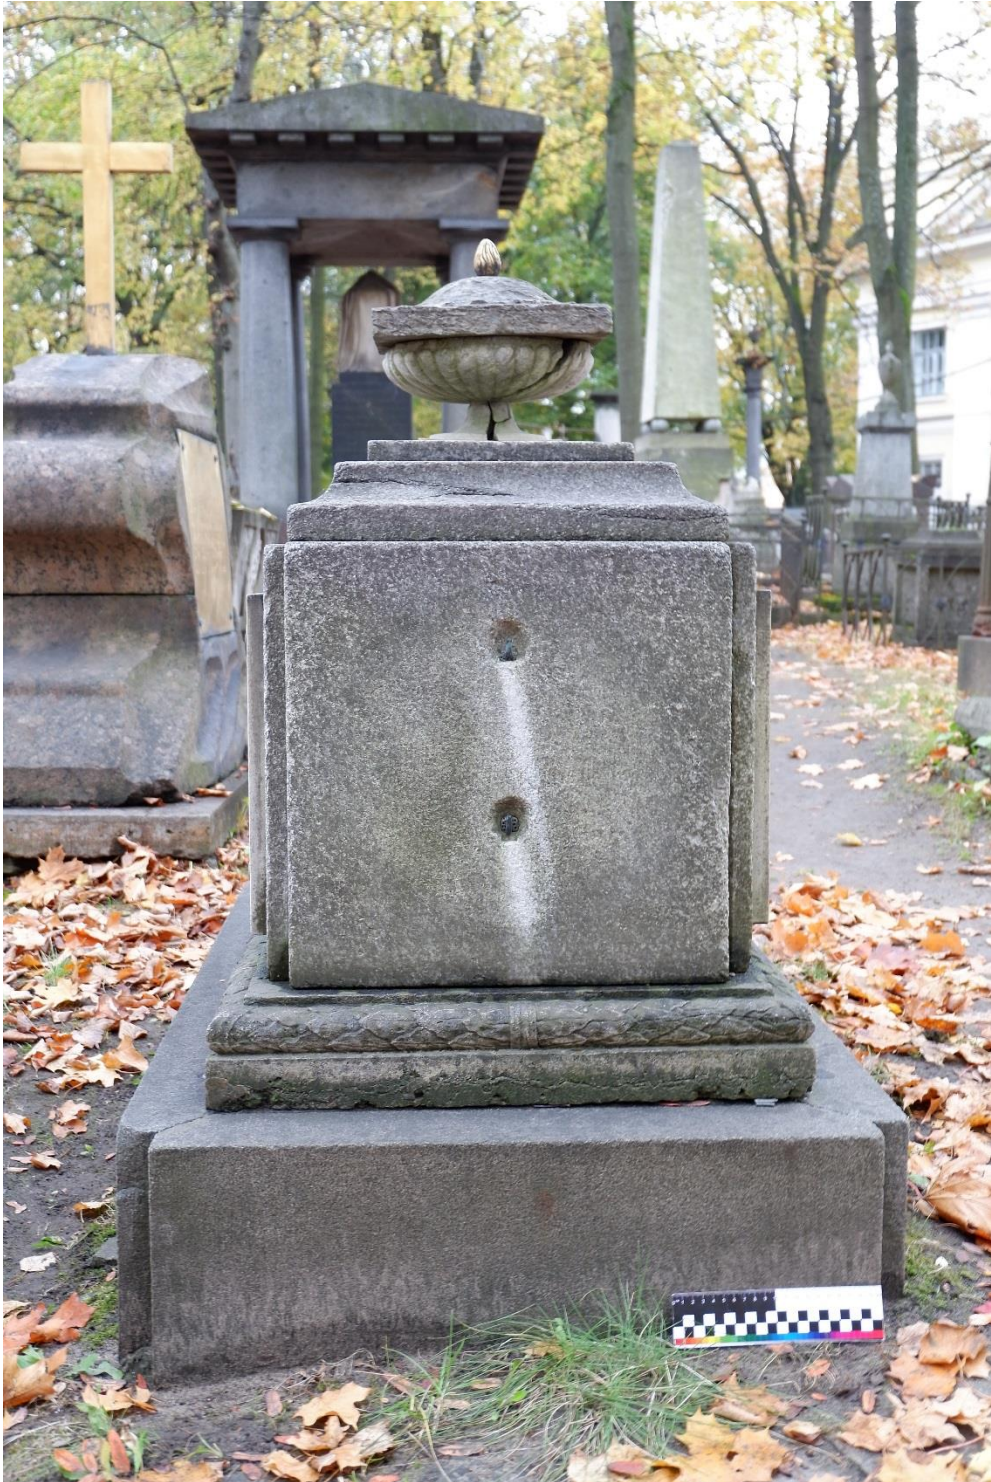
**Фото 3. Ваза-светильник с навершием с памятника Смирновой М.Г. (1780-е)
Вид слева. До реставрации.**

Общий вид памятника до демонтажа вазы-светильника.

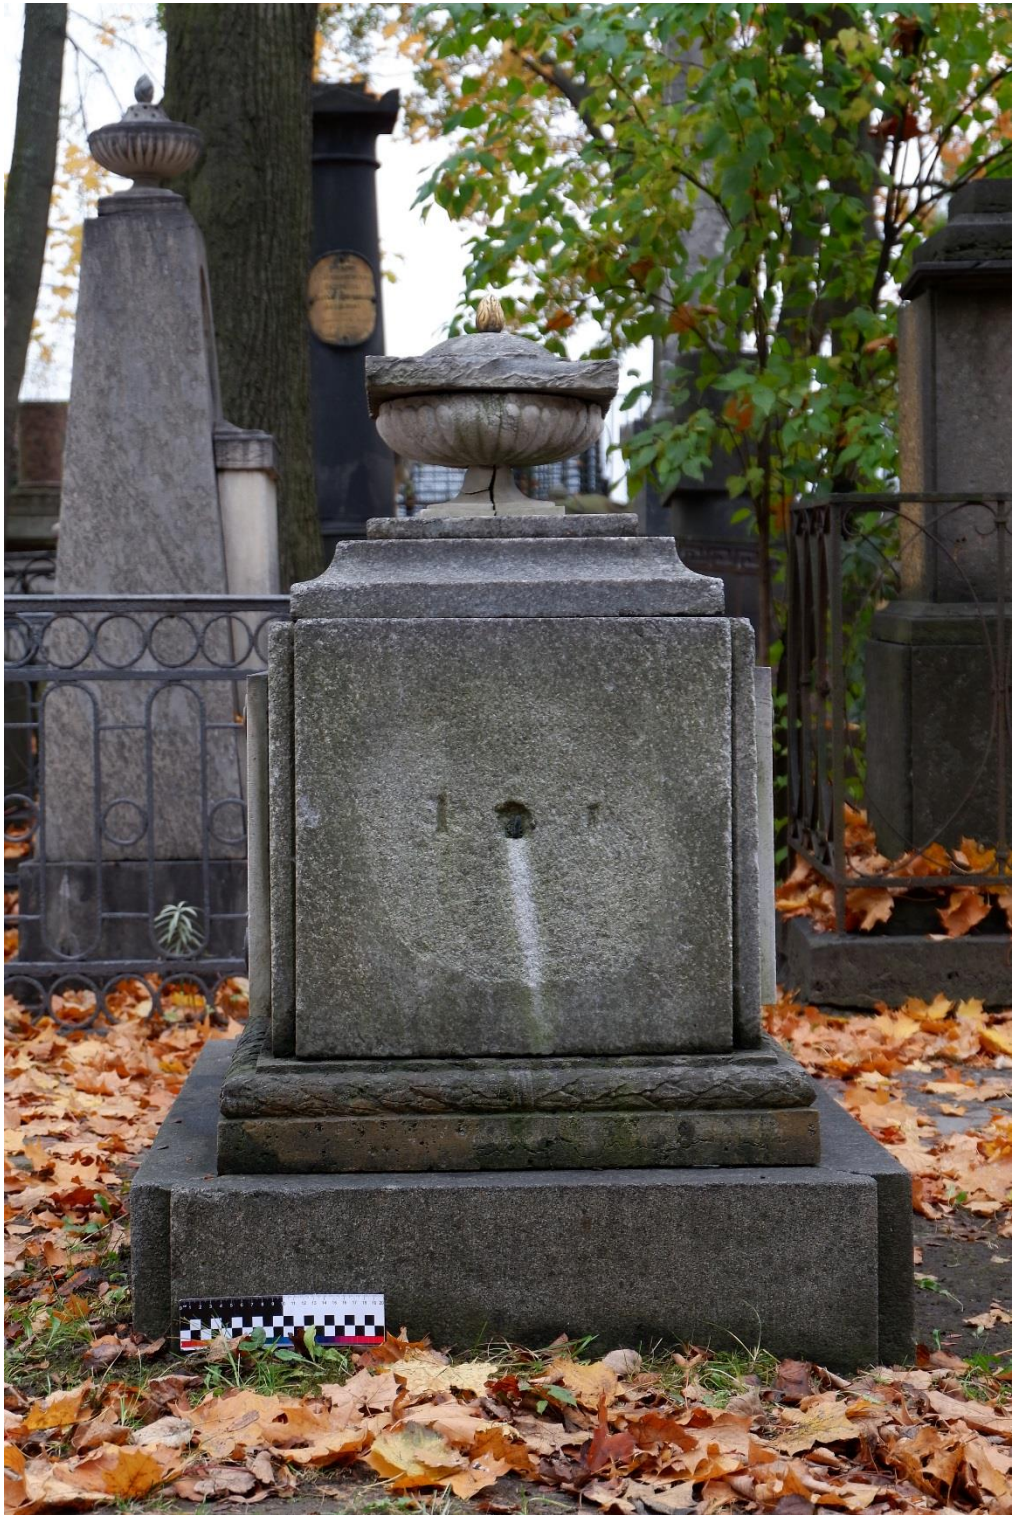
Фото 4. Ваза-светильник с навершием с памятника Смирновой М.Г. (1780-е)

Вид справа. До реставрации.

Общий вид памятника до демонтажа вазы-светильника.

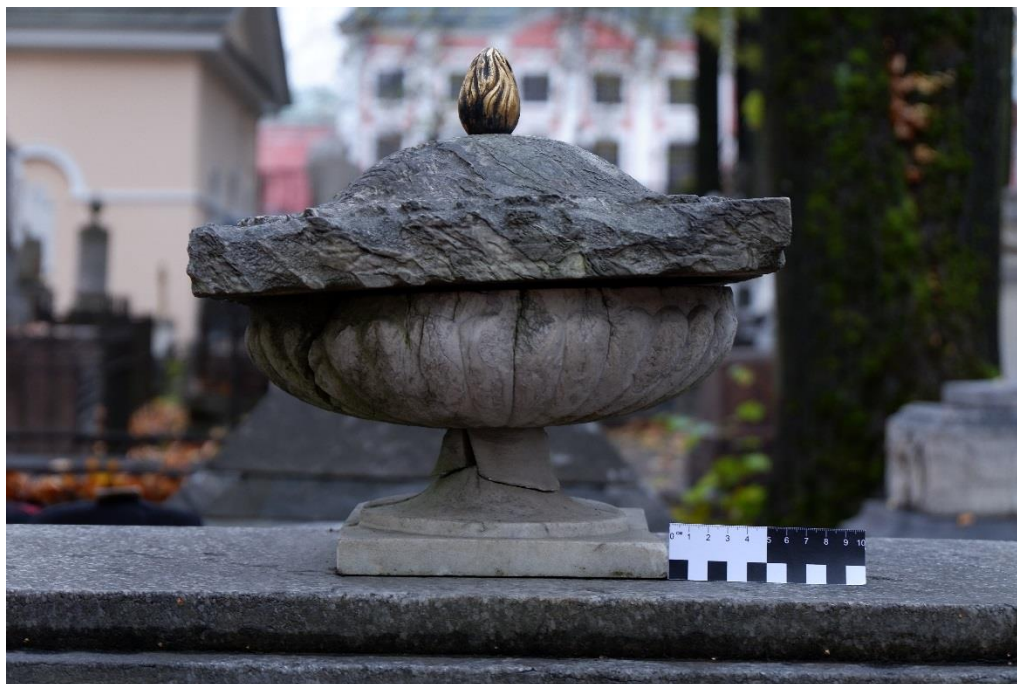
**Фото 5. Ваза-светильник с навершием с памятника Смирновой М.Г. (1780-е)
Вид спереди. До реставрации.**

Общий вид памятника до демонтажа вазы-светильника.

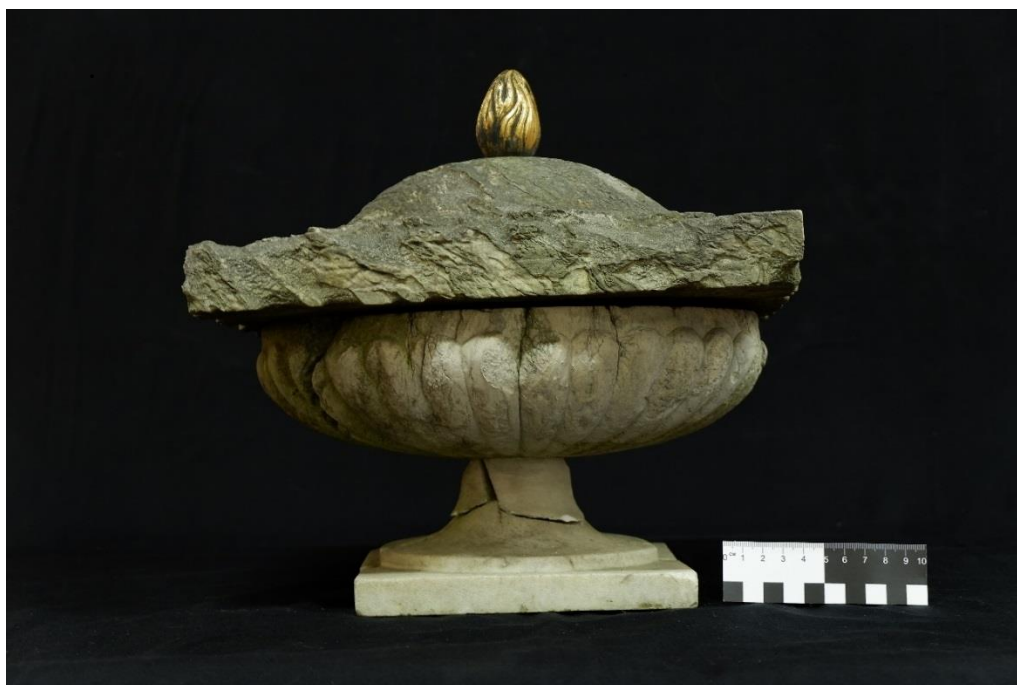
**Фото 6. Ваза-светильник с навершием с памятника Смирновой М.Г. (1780-е)
Вид спереди. До реставрации.**

На тулове вазы-светильника раскрытая трещина. Ножка расколота на четыре части. Также на ножке имеются мелкие щербинки, сколы на ребрах граней, вертикально-направленные и горизонтальные волосяные трещины. Огрубление поверхности вазы-светильника, в связи с интенсивным выветриванием. Локальные утраты фрагментов рельефа тулова и ребер крышки вследствие осыпания. Пирон черного металла подвергся коррозии. Вся поверхность вазы-светильника покрыта биодеструкторами, и загрязнениями общего характера.

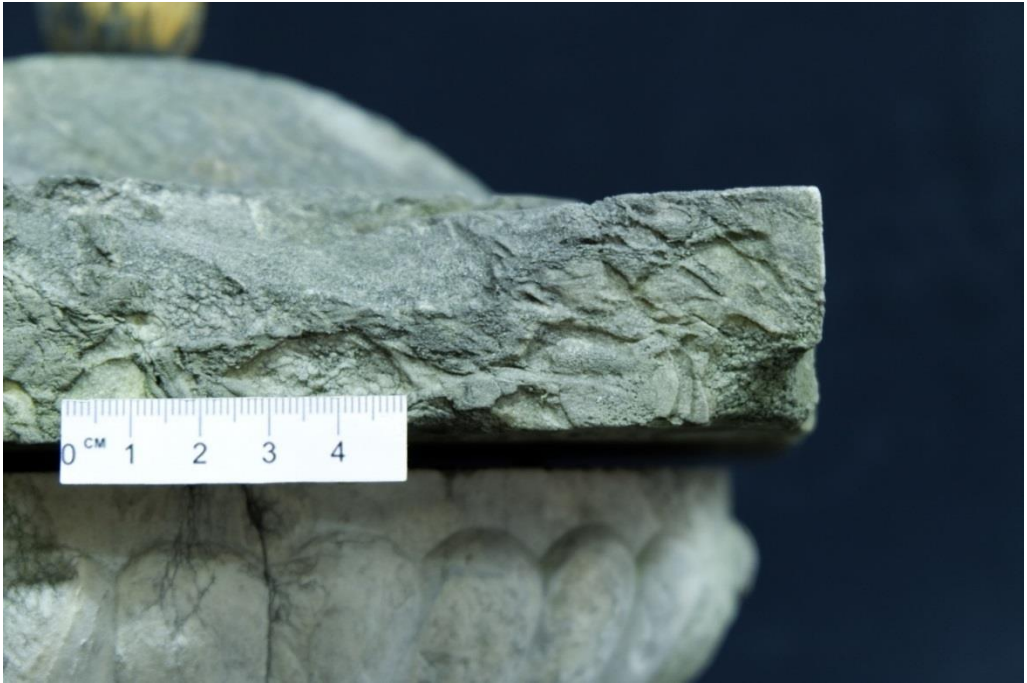
**Фото 9. Ваза-светильник с навершием с памятника Смирновой М.Г. (1780-е)
Вид спереди. Фрагмент. До реставрации.**

Огрубление поверхности вазы-светильника, в связи с интенсивным выветриванием. Локальные утраты фрагментов рельефа тулова и ребер крышки вследствие осыпания. Вся поверхность вазы-светильника покрыта биодеструкторами, и загрязнениями общего характера.

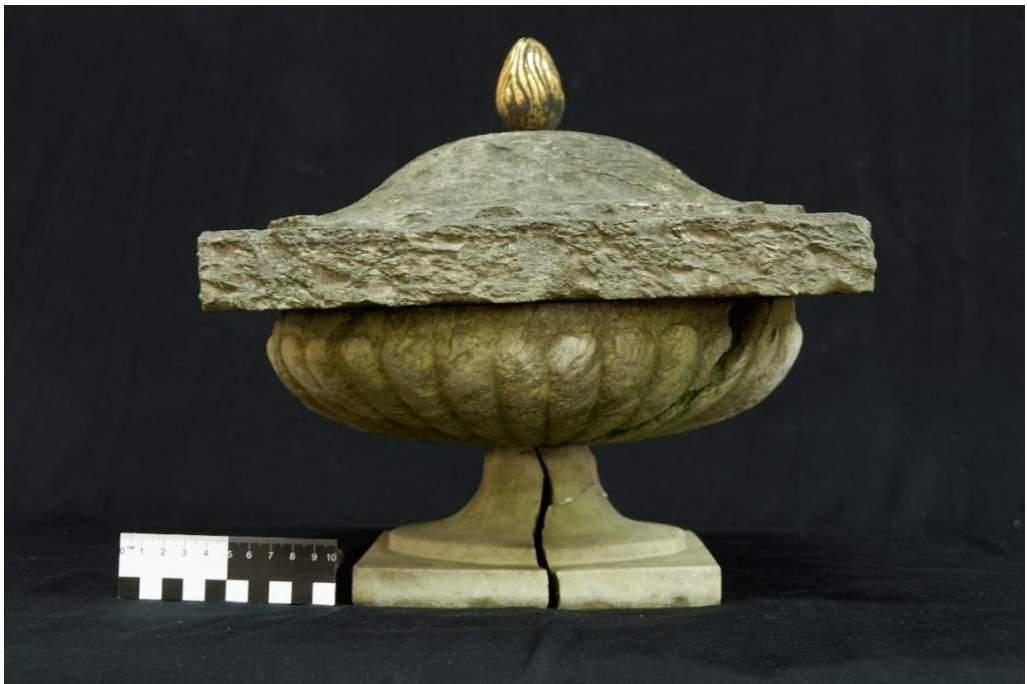
**Фото 16. Ваза-свотильник с наветрием с памятника Смирновой М.Г. (1780-е)
Вид слева. До реставрации.**

На тулове вазы-свотильника раскрытая трещина. Ножка расколота на четыре части. Также на ножке имеются мелкие щербины, сколы на ребрах граней, вертикально-направленные и горизонтальные волосяные трещины. Огрубление поверхности вазы-свотильника, в связи с интенсивным выветриванием. Локальные утраты фрагментов рельефа тулова и ребер крышки вследствие осыпания. Пирон черного металла подвергся коррозии. Вся поверхность вазы-свотильника покрыта биодеструкторами, и загрязнениями общего характера.

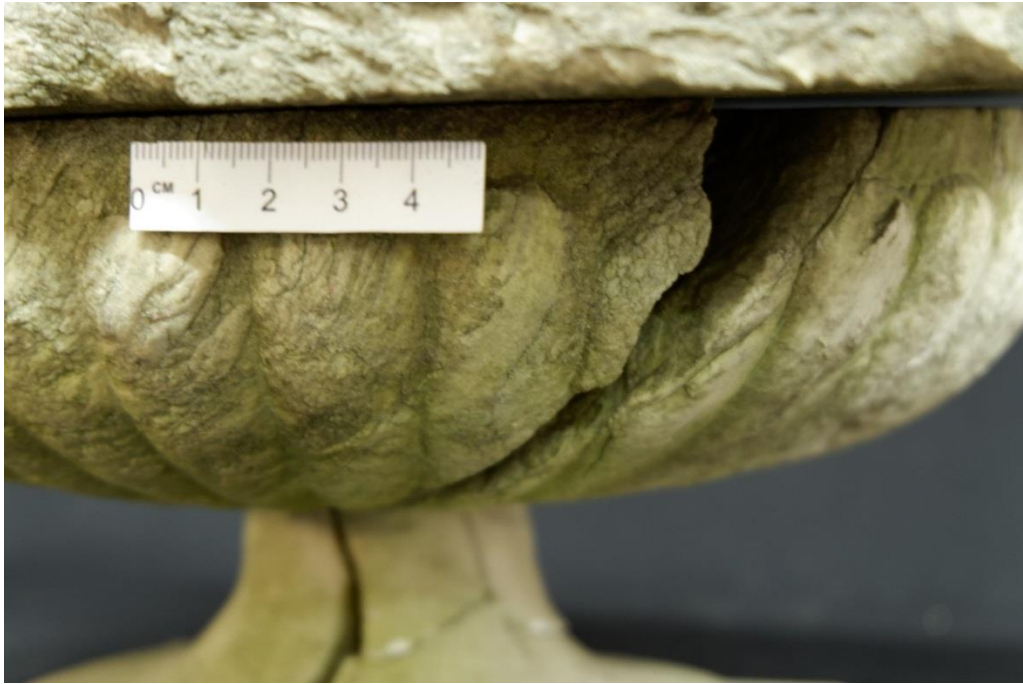
**Фото 19. Ваза-светильник с навершием с памятника Смирновой М.Г. (1780-е)
Вид слева. Фрагмент. До реставрации.**

На тулове раскрытая трещина. Огрубление поверхности вазы-светильника, в связи с интенсивным выветриванием. Локальные утраты фрагментов рельефа тулова и ребер крышки вследствие осыпания. Пирон черного металла подвергся коррозии. Вся поверхность вазы-светильника покрыта биодеструкторами, и загрязнениями общего характера.

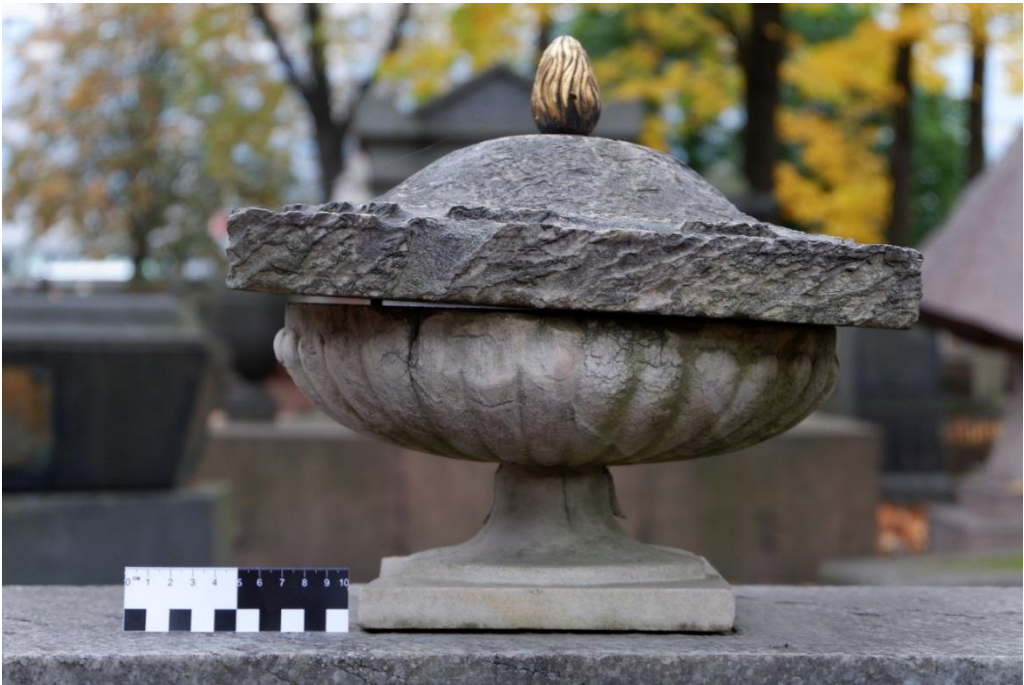
**Фото 21. Ваза-светильник с навершием с памятника Смирновой М.Г. (1780-е)
Вид сзади. До реставрации.
Общий вид до демонтажа вазы-светильника.**

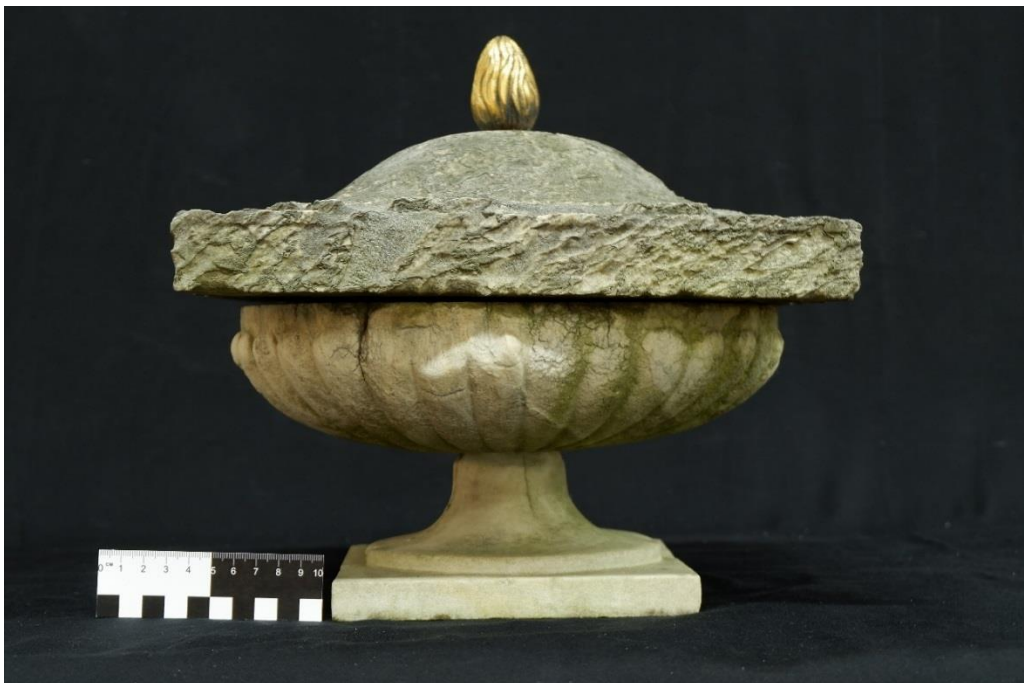
**Фото 22. Ваза-светильник с навершием с памятника Смирновой М.Г. (1780-е)
Вид сзади. До реставрации.**

Ножка расколота на четыре части. Также на ножке имеются мелкие щербинки, сколы на ребрах граней, вертикально-направленные и горизонтальные волосяные трещины. Огрубление поверхности вазы-светильника, в связи с интенсивным выветриванием. Локальные утраты фрагментов рельефа тулова и ребер крышки вследствие осыпания. Пирон черного металла подвергся коррозии. Вся поверхность вазы-светильника покрыта биодеструкторами, и загрязнениями общего характера.

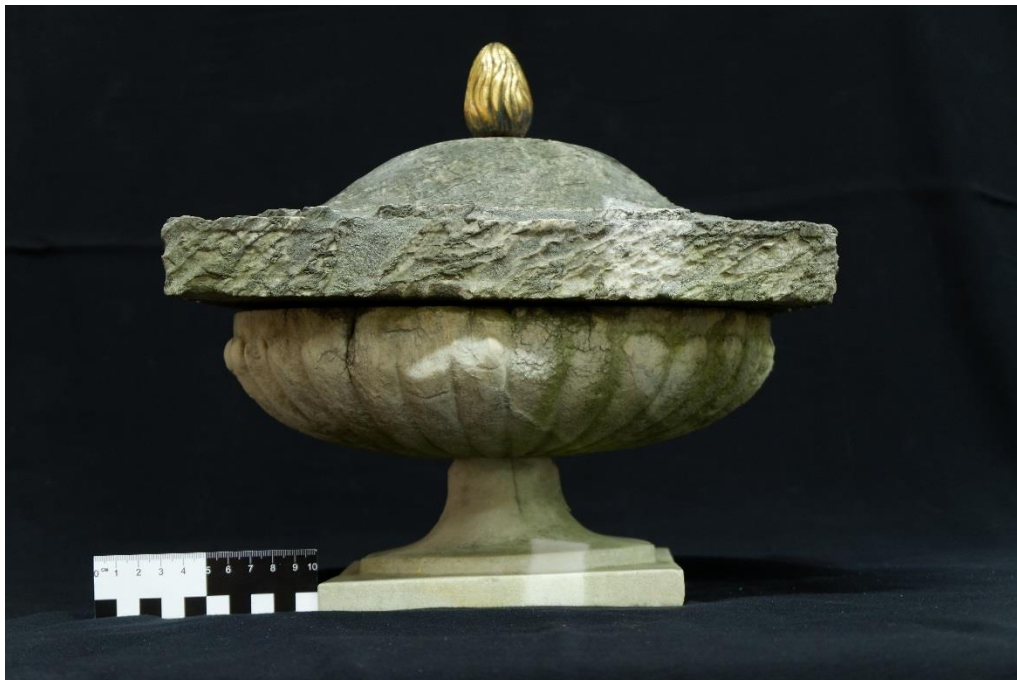
**Фото 23. Ваза-святильник с навершием с памятника Смирновой М.Г. (1780-е)
Вид сзади. В процессе реставрации.
Выполнены пробные расчистки.**

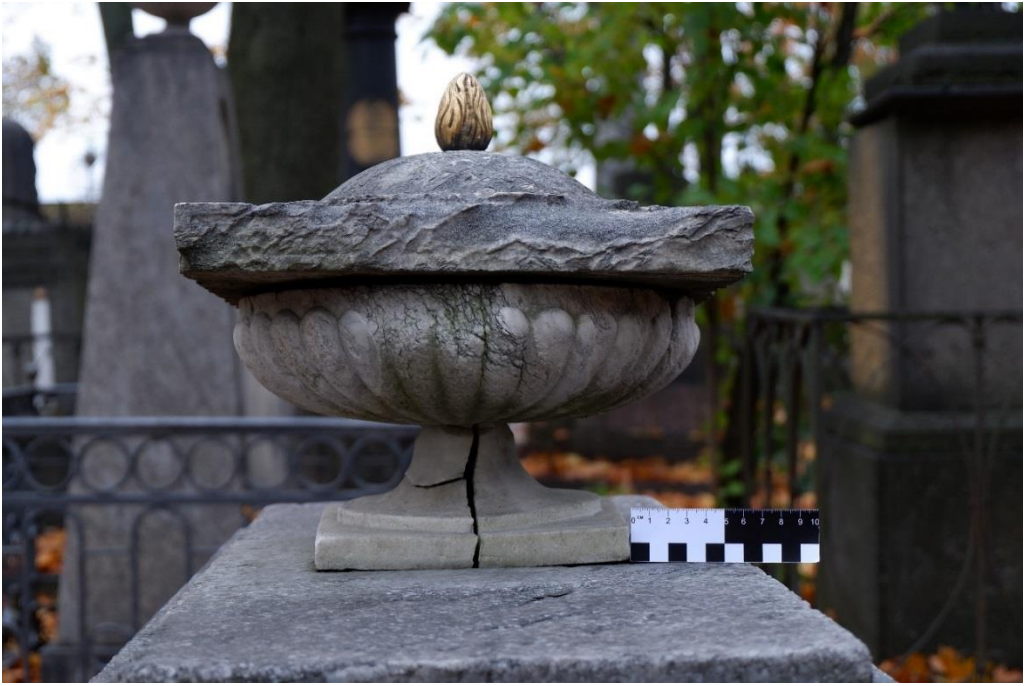
**Фото 27. Ваза-светильник с навершием с памятника Смирновой М.Г. (1780-е)
Вид справа. До реставрации.
Общий вид до демонтажа вазы-светильника.**

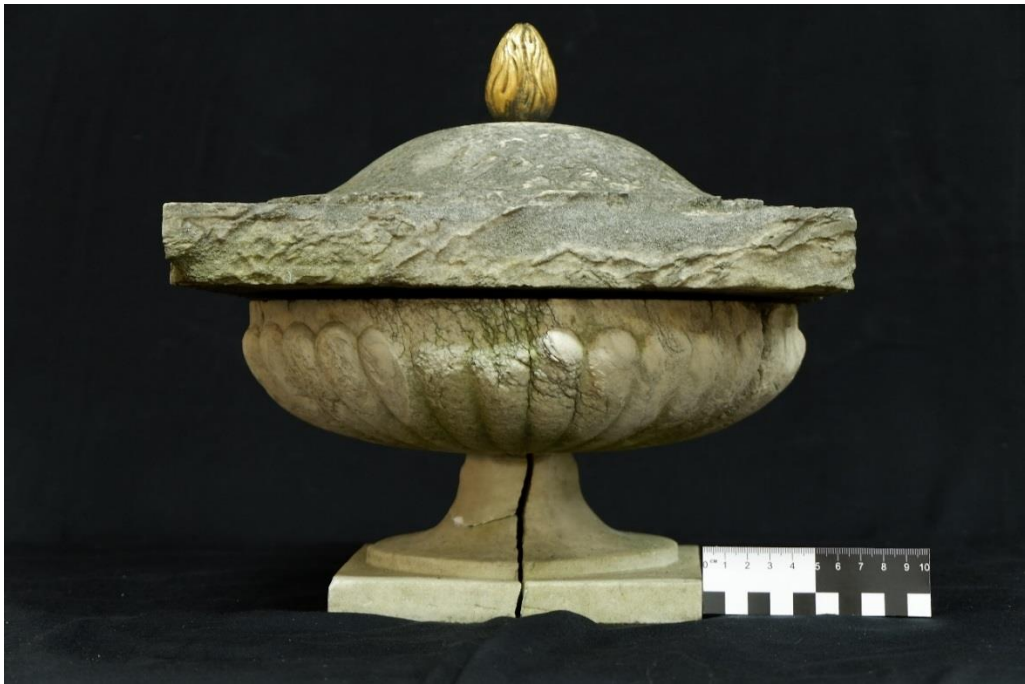
**Фото 28. Ваза-светильник с навершием с памятника Смирновой М.Г. (1780-е)
Вид справа. До реставрации.**

Ножка расколота на четыре части. Также на ножке имеются мелкие шербины, сколы на ребрах граней, вертикально-направленные и горизонтальные волосяные трещины. Огрубление поверхности вазы-светильника, в связи с интенсивным выветриванием. Локальные утраты фрагментов рельефа тулова и ребер крышки вследствие осыпания. Пирон черного металла подвергся коррозии. Вся поверхность вазы-светильника покрыта биодеструкторами, и загрязнениями общего характера.

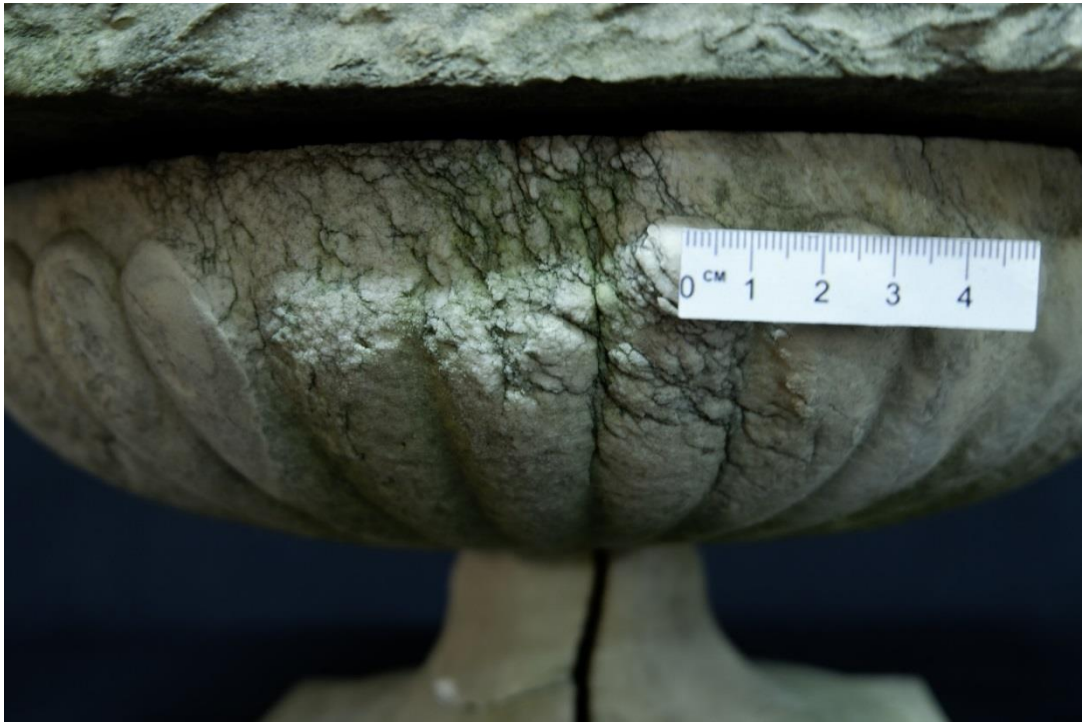
**Фото 31. Ваза-святильник с навершием с памятника Смирновой М.Г. (1780-е)
Вид справа. Фрагмент. До реставрации.**

Локальные утраты фрагментов рельефа тулова и ребер крышки вследствие осыпания, вертикально-направленные и горизонтальные волосяные трещины. Вся поверхность вазы-святильника покрыта биодеструкторами, и загрязнениями общего характера.

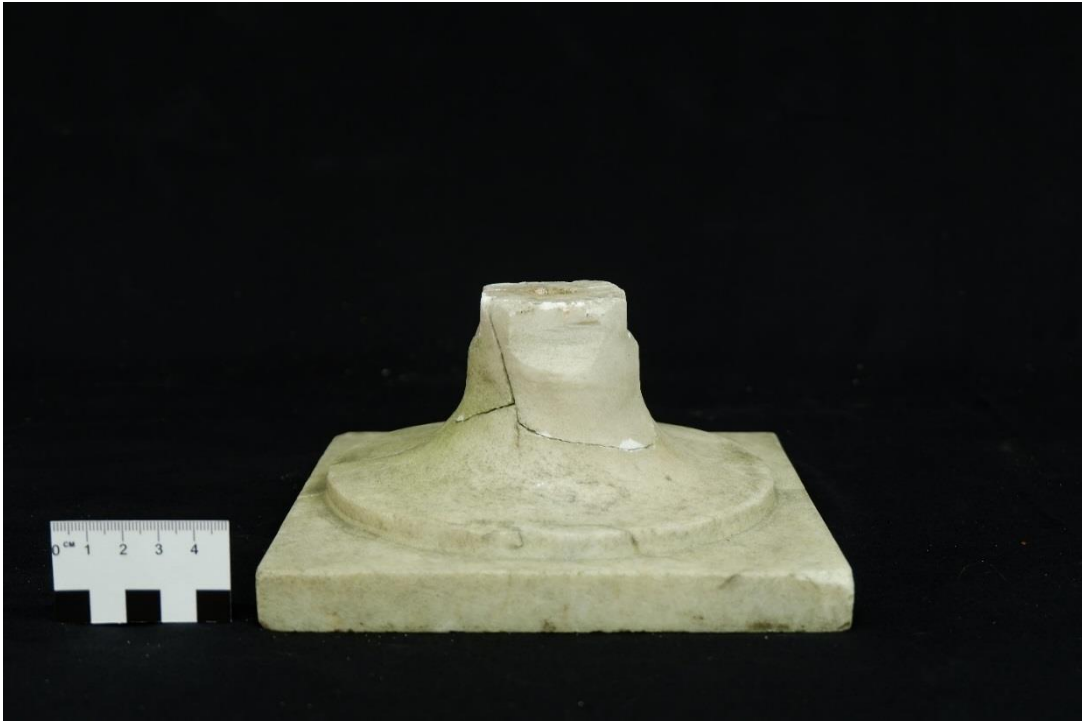
**Фото 34. Ваза-святильник с навершием с памятника Смирновой М.Г. (1780-е)
Вид спереди. Ножка. До реставрации.**

Ножка расколота на четыре части. Также на ножке имеются мелкие щербины, сколы на ребрах граней, вертикально-направленные и горизонтальные волосяные трещины. Вся поверхность покрыта биодеструкторами, и загрязнениями общего характера.

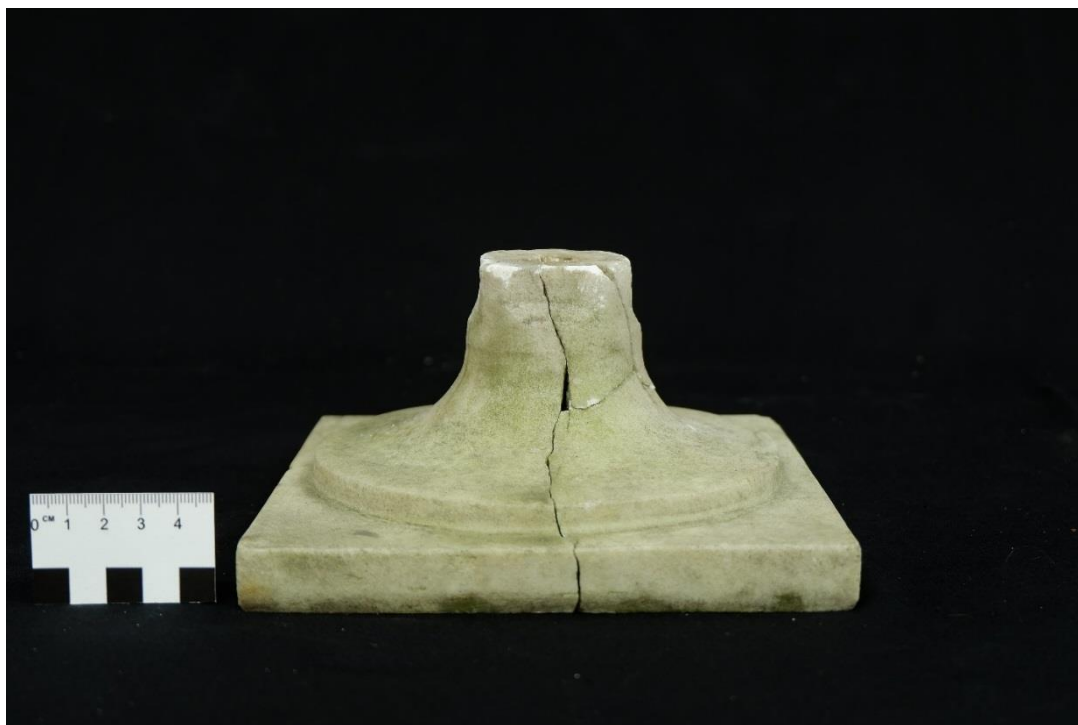
**Фото 37. Ваза-светильник с навершием с памятника Смирновой М.Г. (1780-е)
Вид слева. Ножка. До реставрации.**

Ножка расколота на четыре части. Также на ножке имеются мелкие щербинки, сколы на ребрах граней, вертикально-направленные и горизонтальные волосяные трещины. Вся поверхность покрыта биодефекторами, и загрязнениями общего характера.

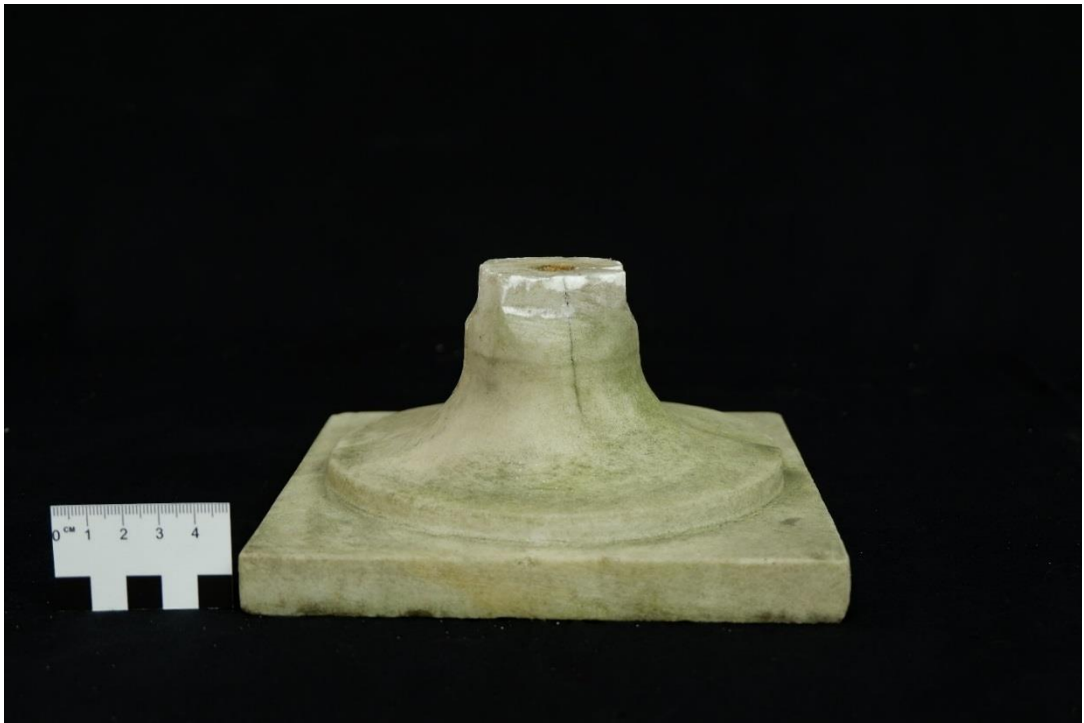
**Фото 40. Ваза-святильник с навершием с памятника Смирновой М.Г. (1780-е)
Вид сзади. Ножка. До реставрации.**

Ножка расколота на четыре части. Также на ножке имеются мелкие щербины, сколы на ребрах граней, вертикально-направленные и горизонтальные волосяные трещины. Вся поверхность покрыта биодефекторами, и загрязнениями общего характера.
