**РЕСТАВРАЦИЯ ФРАГМЕНТА НАСТЕННОЙ РОСПИСИ В
АРХИЕРЕЙСКОМ ПОДВОРЬЕ ХРАМА БЛАГОВЕЩЕНИЯ
ПРЕСВЯТОЙ БОГОРОДИЦЫ ГОРОДА САНКТ-ПЕТЕРБУРГА**

Выпускная квалификационная работа
бакалавра реставрации

Реставрации монументально-декоративной живописи в интерьере

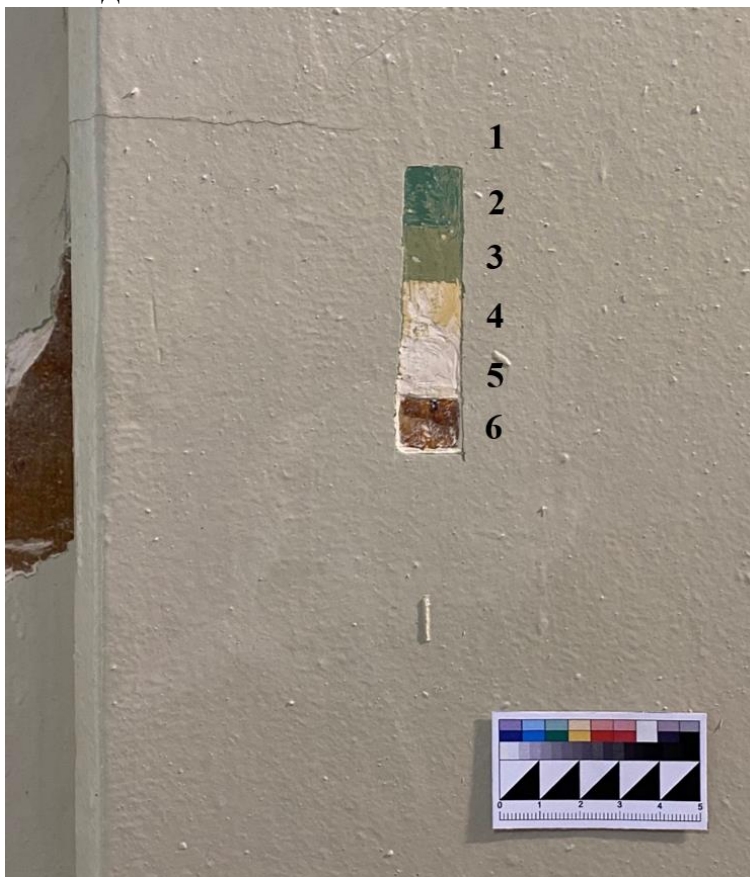
1.1 Исследование в виде послойной расчистки с указанием количества слоев на поверхности живописи.

- 1-серый, тонкий, плотный слой масляной малярной закраски
- 2- зеленый, тонкий, плотный слой масляной малярной закраски
- 3-светло-зеленый, плотный слой масляной малярной закраски
- 4-охристый, тонкий слой малярной закраски
- 5-белый, плотный слой водорастворимой шпаклёвки
- 6- живописный красочный слой

На поверхности живописного красочного слоя выявлено 5 слоев поздних малярных закрасок

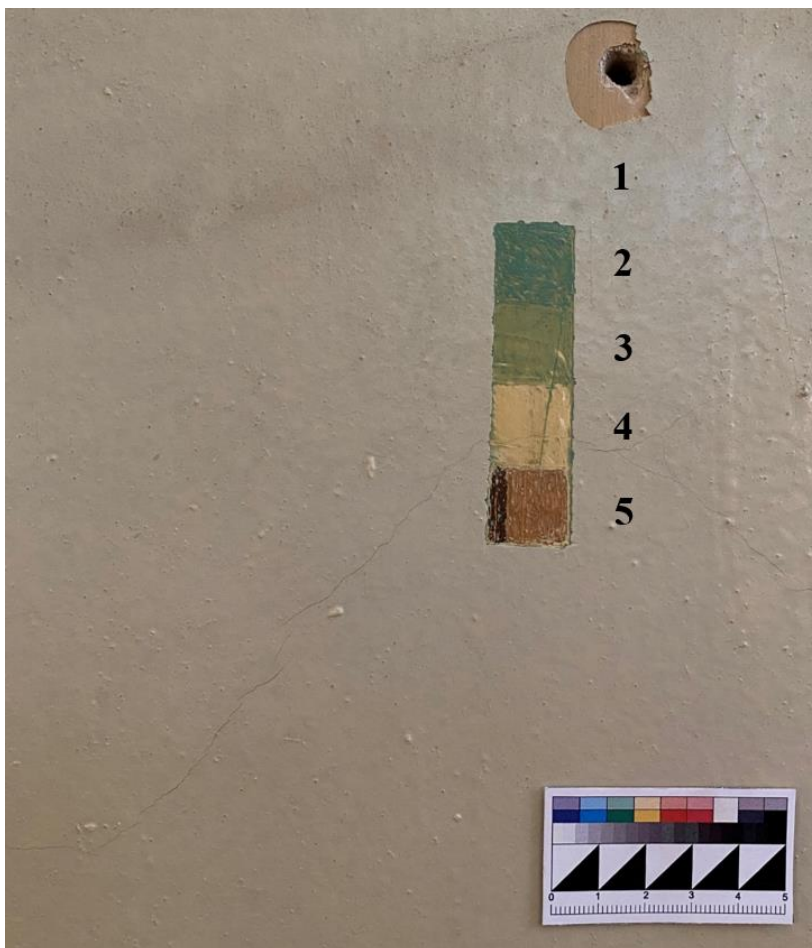
1.2 Исследование в виде послойной расчистки с указанием количества слоев на поверхности позднего живописного поновления

- 1-серый, тонкий, плотный слой масляной малярной закраски
- 2- зеленый, тонкий, плотный слой масляной малярной закраски
- 3-светло-зеленый, плотный слой масляной малярной закраски
- 4-охристый, тонкий, блестящий слой малярной закраски
- 5- живописный красочный слой

На поверхности живописного красочного слоя выявлено 4 слоя поздних малярных закрасок

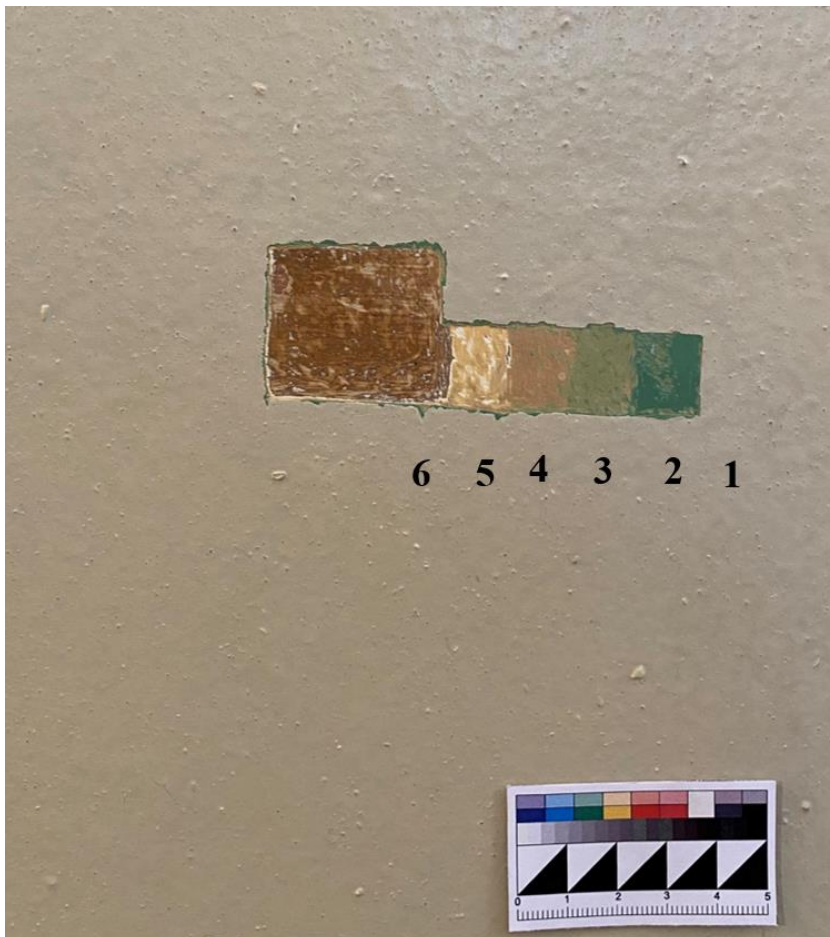
1.3 Исследование в виде послойной расчистки с указанием количества слоев на поверхности позднего живописного поновления

- 1-серый, тонкий, плотный слой масляной малярной закраски
- 2- зеленый, тонкий, плотный слой масляной закраски
- 3- светло-зеленый, плотный слой масляной закраски
- 4- коричневый, тонкий слой малярной закраски
- 5- охристый, плотный слой малярной закраски
- 6- живописный красочный слой

На поверхности живописного красочного слоя выявлено 5 слоев поздних малярных закрасок

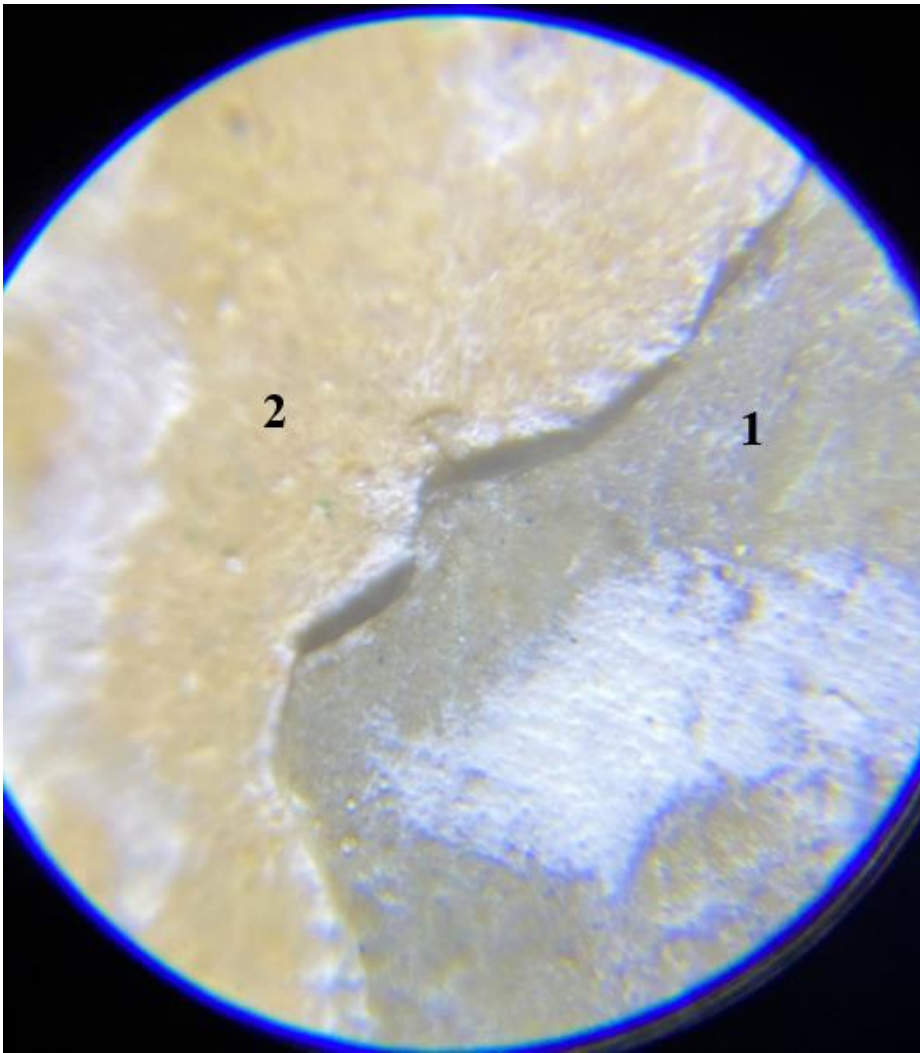
4.

1.8 Исследование авторского красочного слоя и позднего живописного поновления с помощью портативного микроскопа 100х:

1- верхний слой серого живописного поновления

2- нижележащий бежевый авторский красочный слой

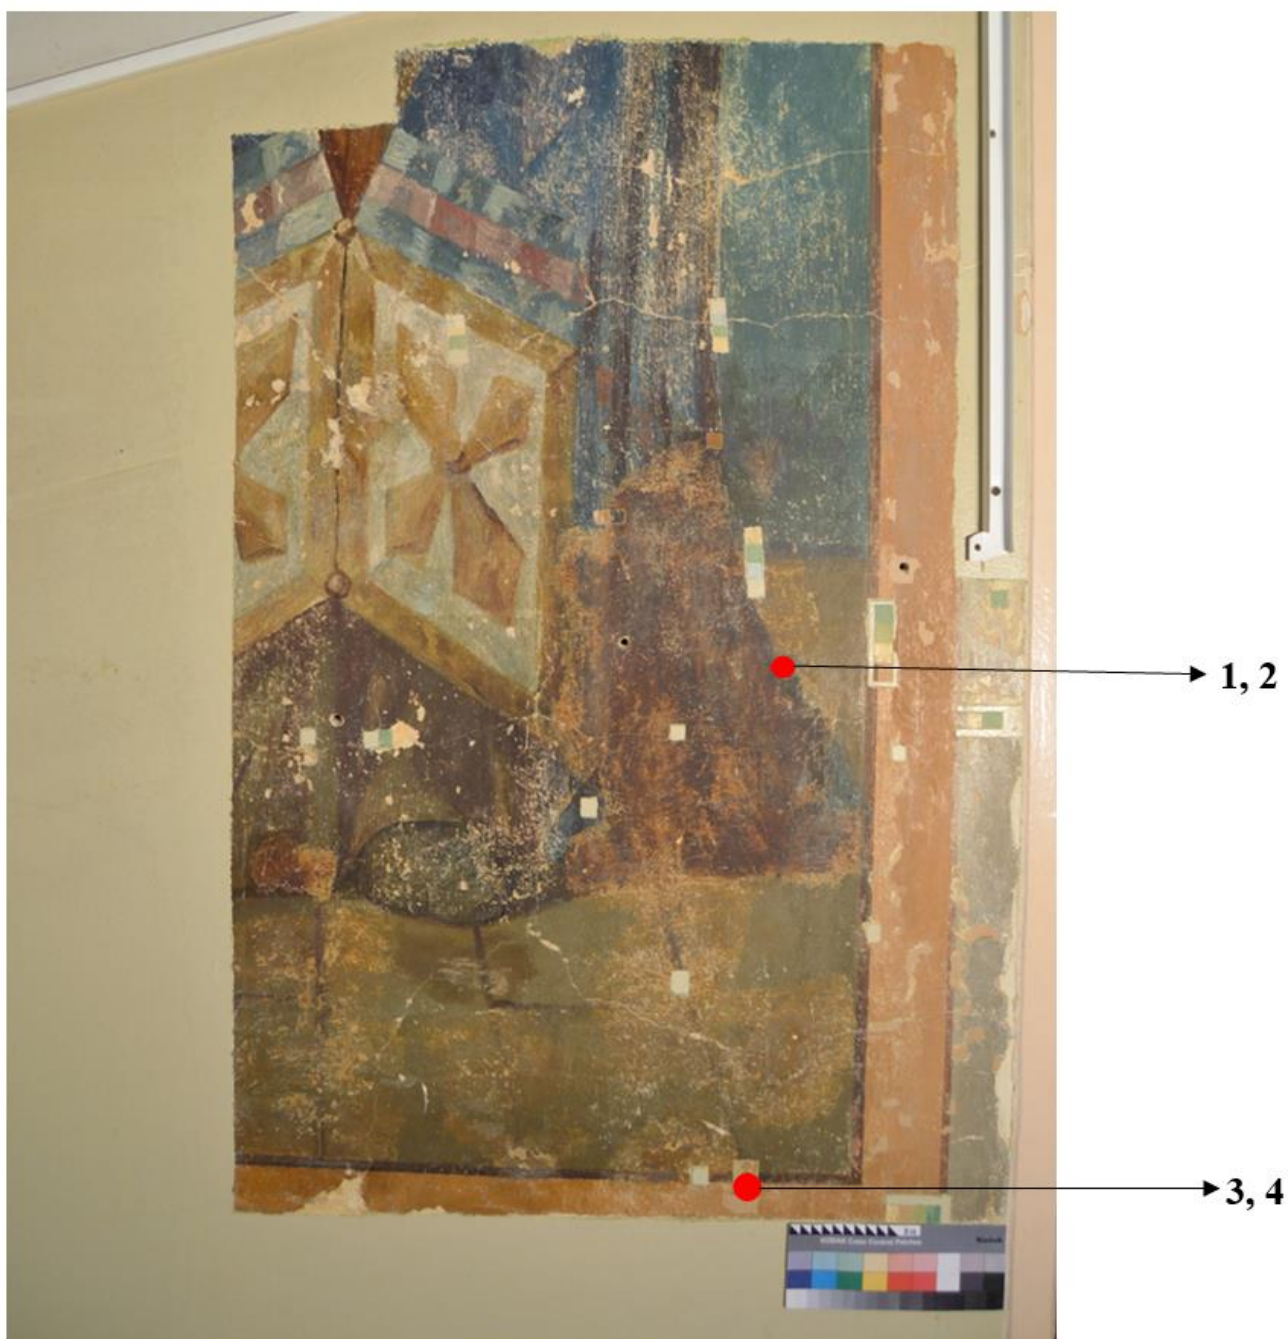
1.13 Исследование авторского красочного слоя и позднего живописного поновления с помощью микроскопа 100х в свете видимой УФ люминесценции

- 1-верхний красочный слой живописного поновления(филенка)
- 2-нижний красочный слой (авторский). Вкрапления пигмента имеют светло-зеленое свечение

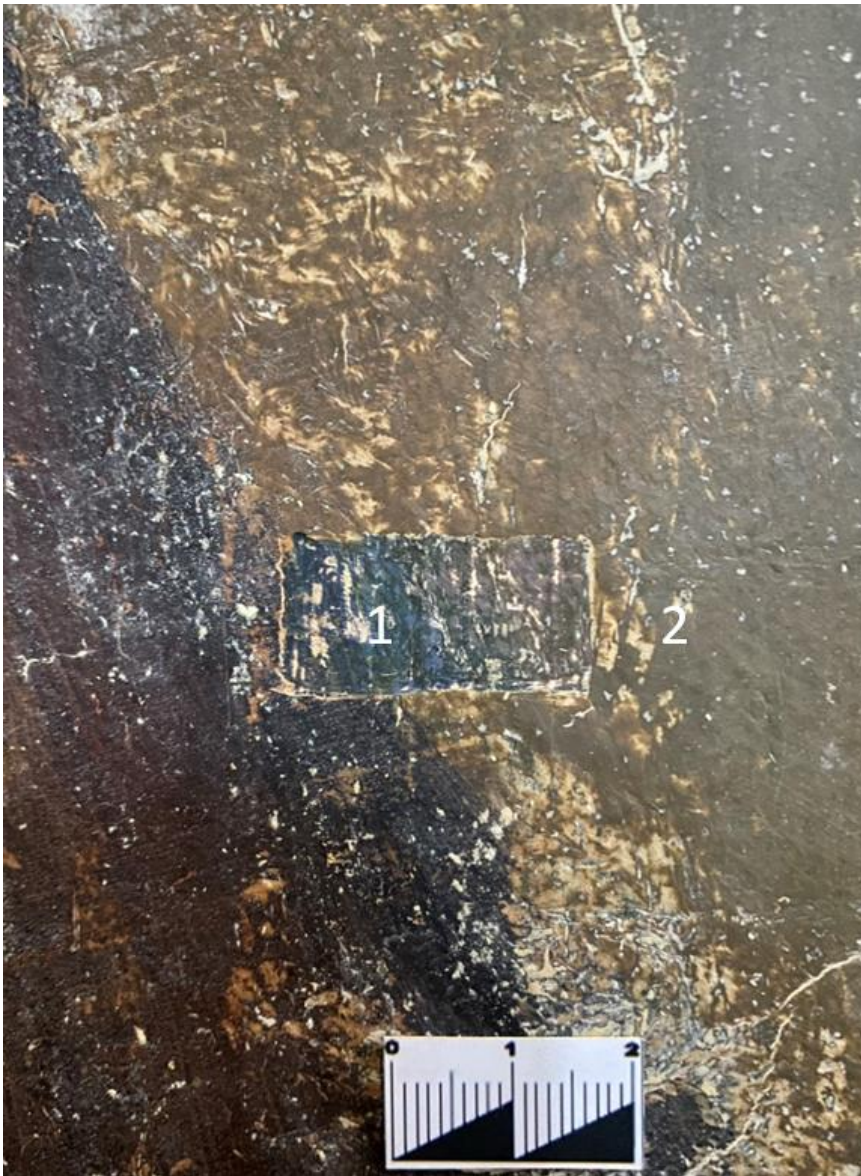
1.14 Исследование авторского красочного слоя и позднего живописного поновления. Пробная расчистка на изображении мантии. Прямое освещение

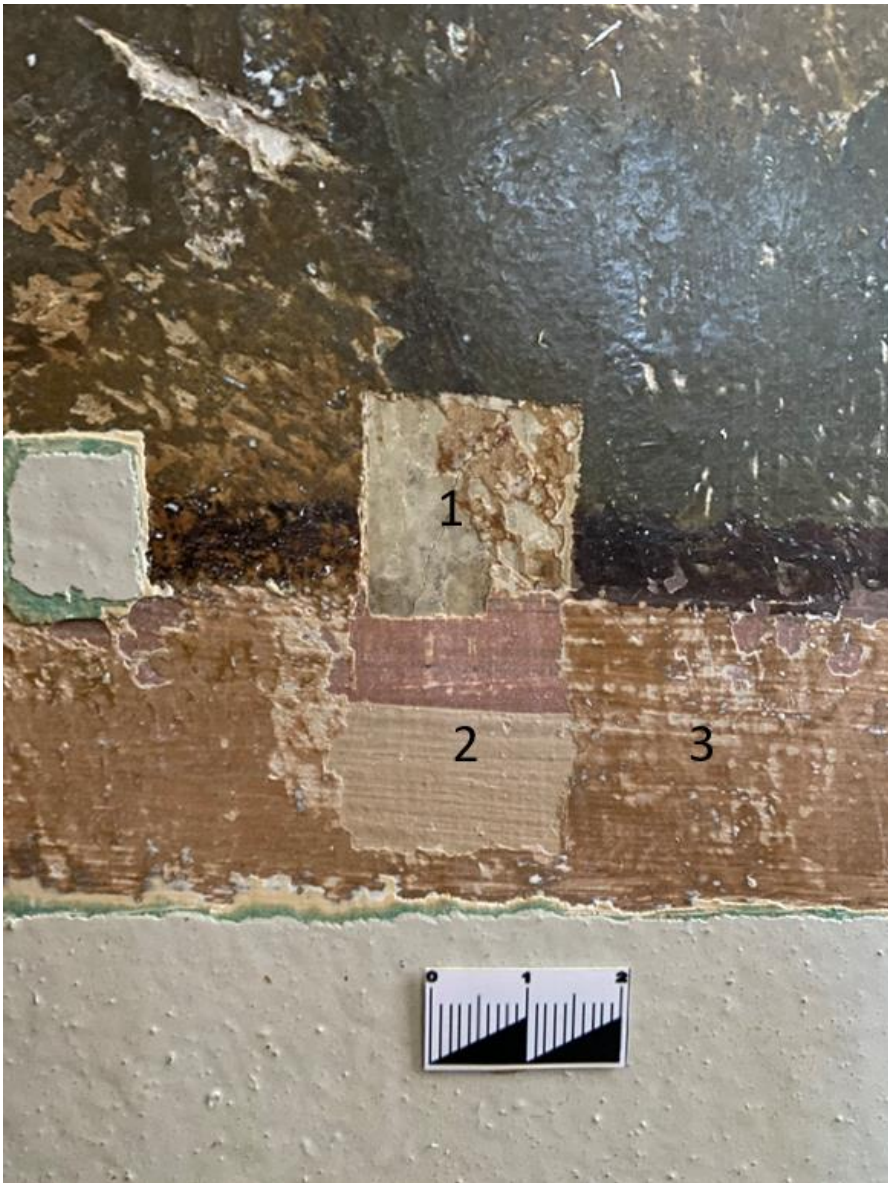
1.15 Исследование авторского красочного слоя и позднего живописного поновления в свете видимой УФ люминесценции

1-нижний авторский красочный слой. Вкрапления пигмента имеют светло-зеленое свечение

2-верхний красочный слой живописного поновления

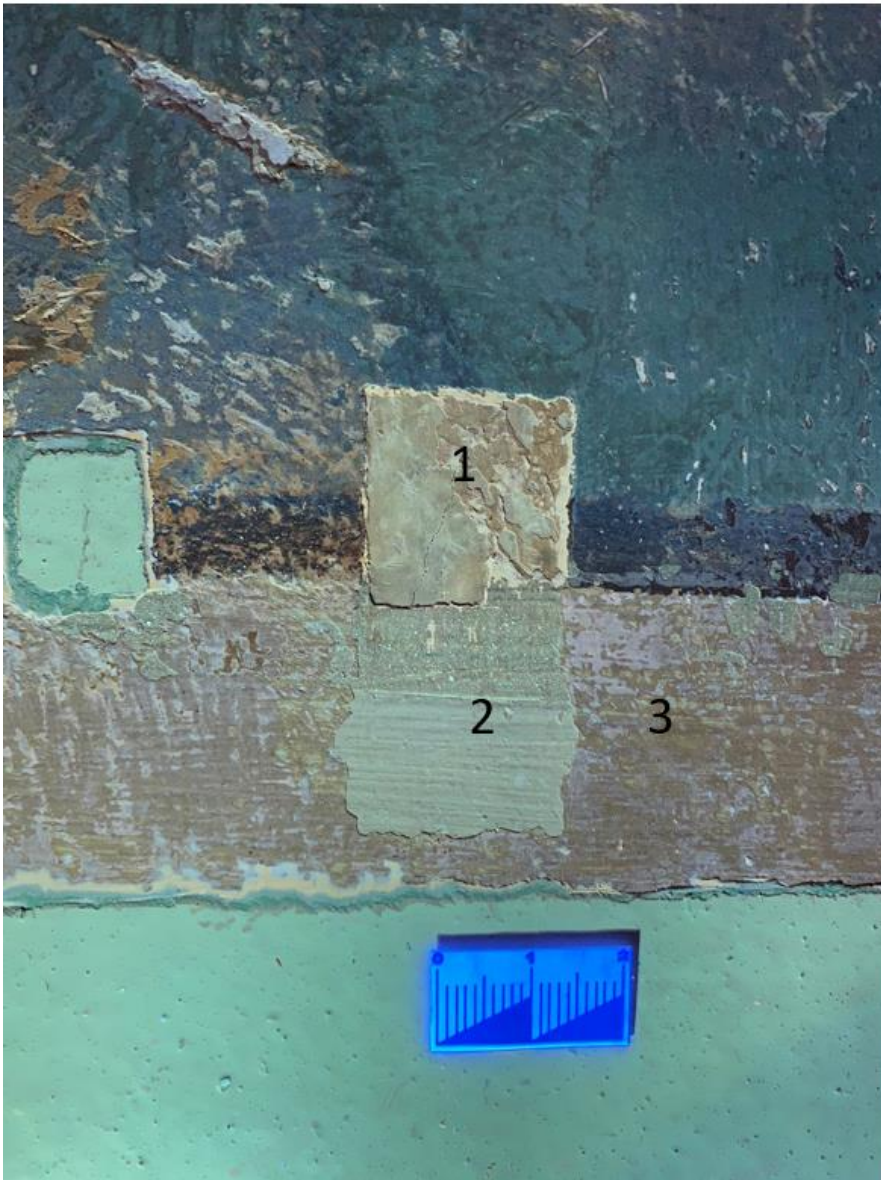
1.16 Исследование авторского красочного слоя и позднего живописного поновления. Пробная расчистка на изображении филенки. Прямое освещение

2-нижний авторский красочный слой (филенка и платик).

3-верхний красочный слой живописного поновления (филенка и платик)

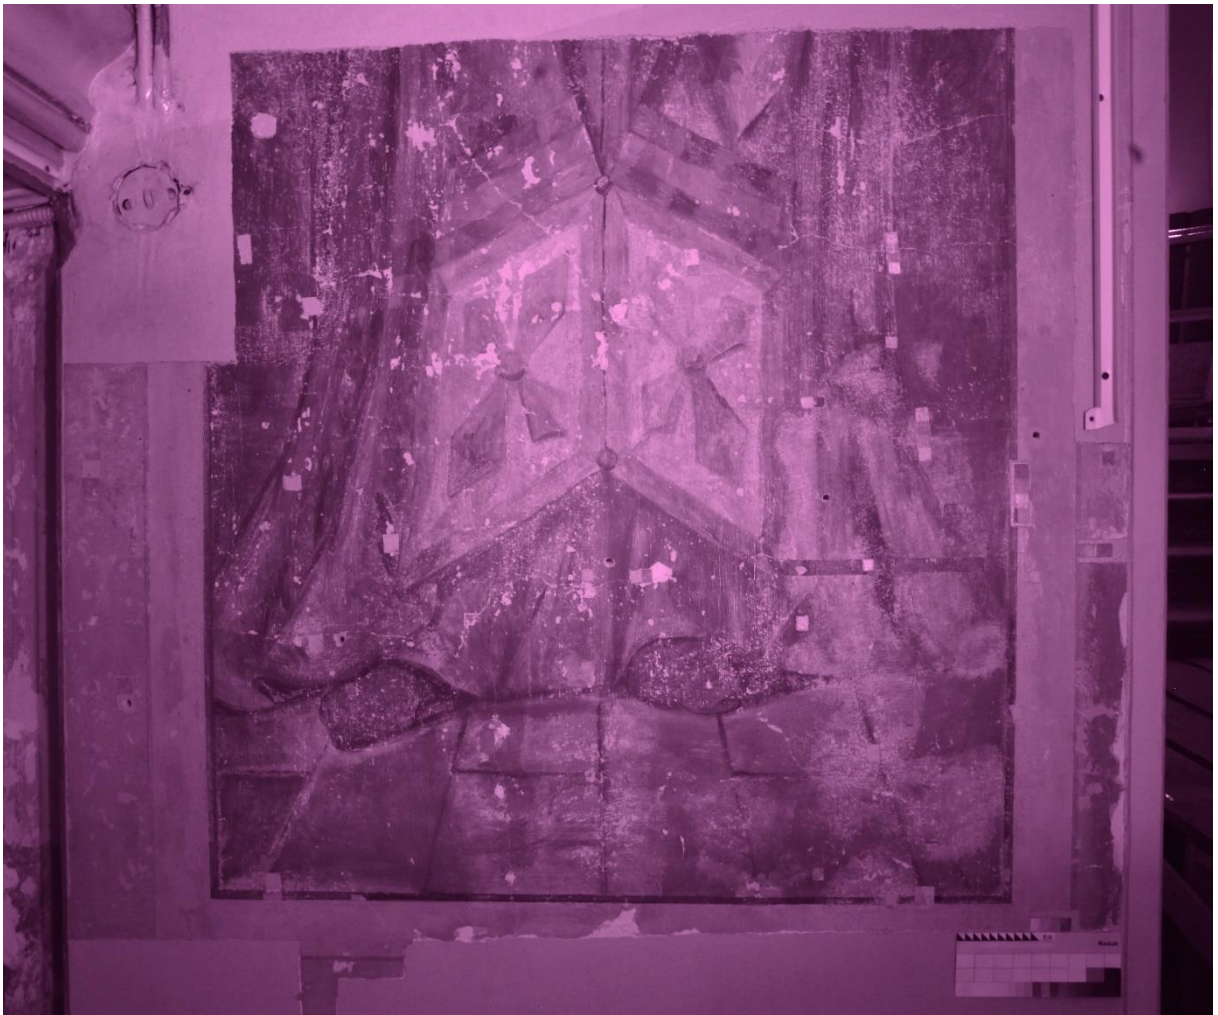
1.20 Исследование в инфракрасном спектре.

Общий вид раскрытого участка арочного проема. Исследование показало поздние живописные поновления в нижней части изображения. Светлыми пятнами на изображении пола и мантии светятся места с водорастворимой шпаклевкой, поверх которой выполнены поздние живописные поновления на изображении пола и мантии.

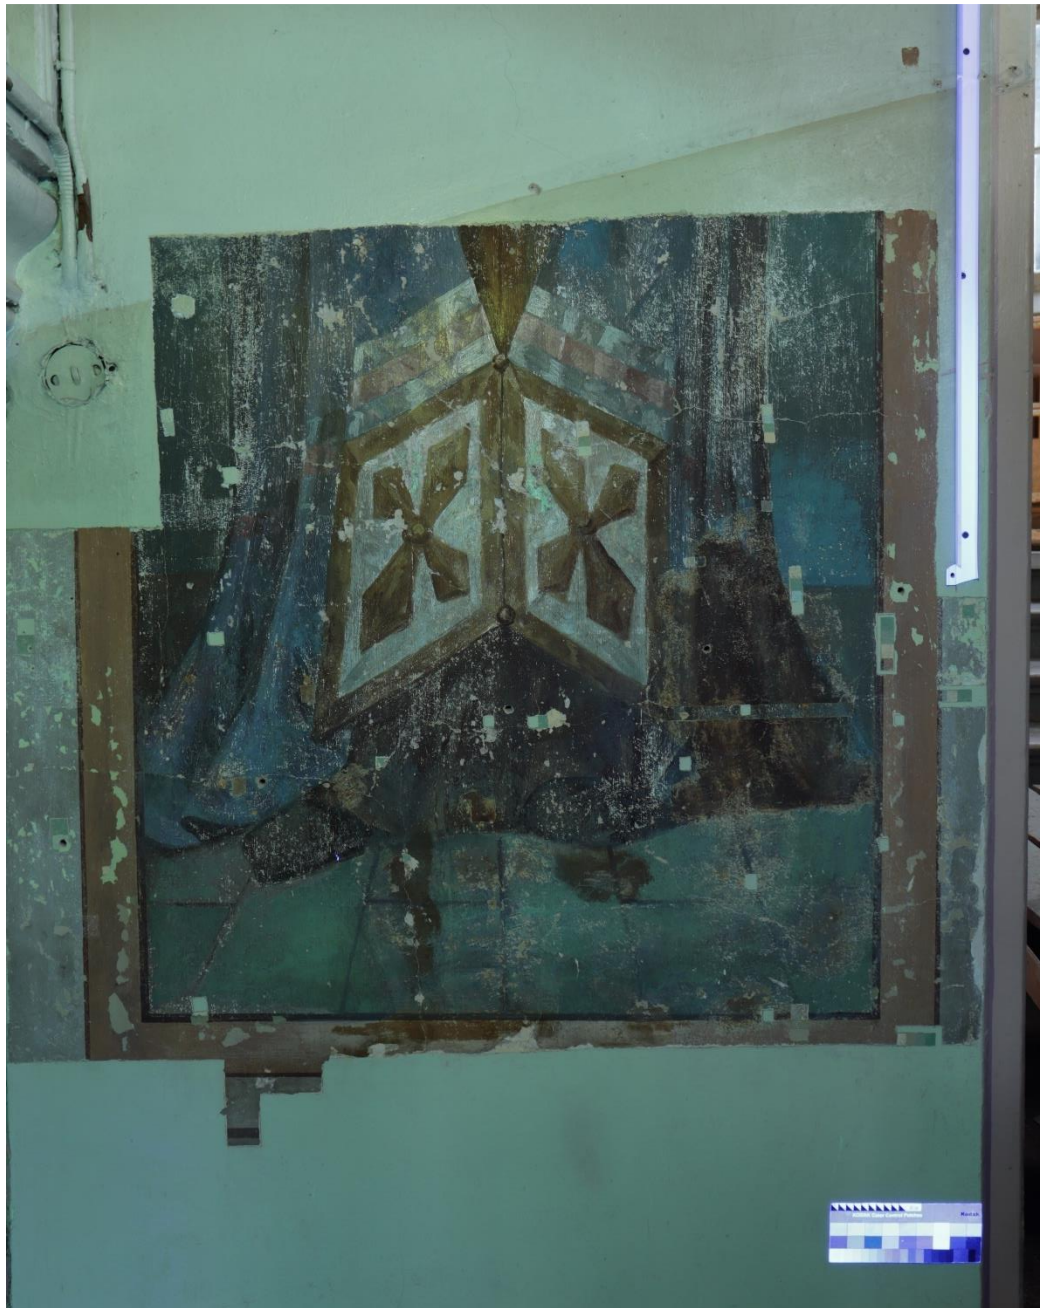
1.22 Исследования в свете видимой УФ люминесценции. Общий вид раскрытого участка арочного проема. Исследование показало легкое зеленоватое свечение на изображении пола, которое свидетельствует о наличии защитного реставрационного покрытия, выполненного поверх поздних живописных поновлений.

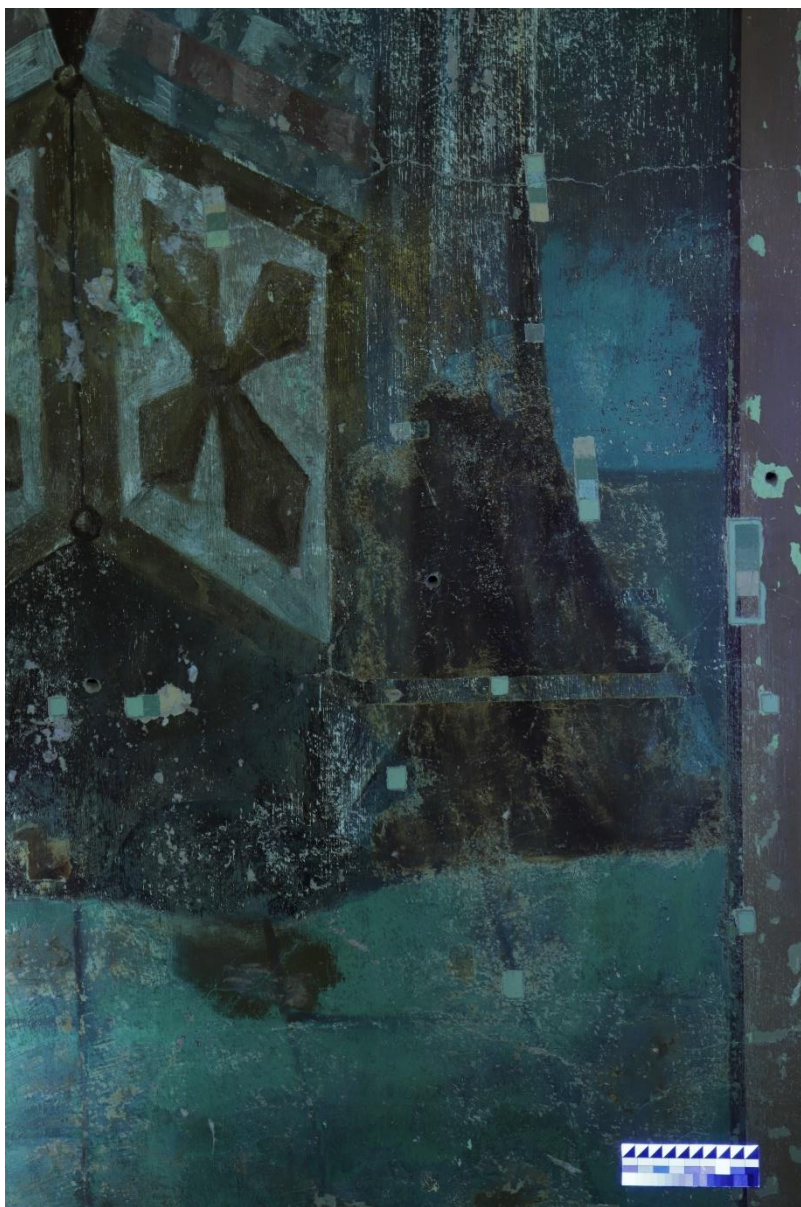
1.23 Исследования в свете видимой УФ люминесценции. Фрагмент нижней части раскрытого фрагмента арочного проема. Темными пятнами светятся поздние живописные поновления с отсутствующей лаковой пленкой.

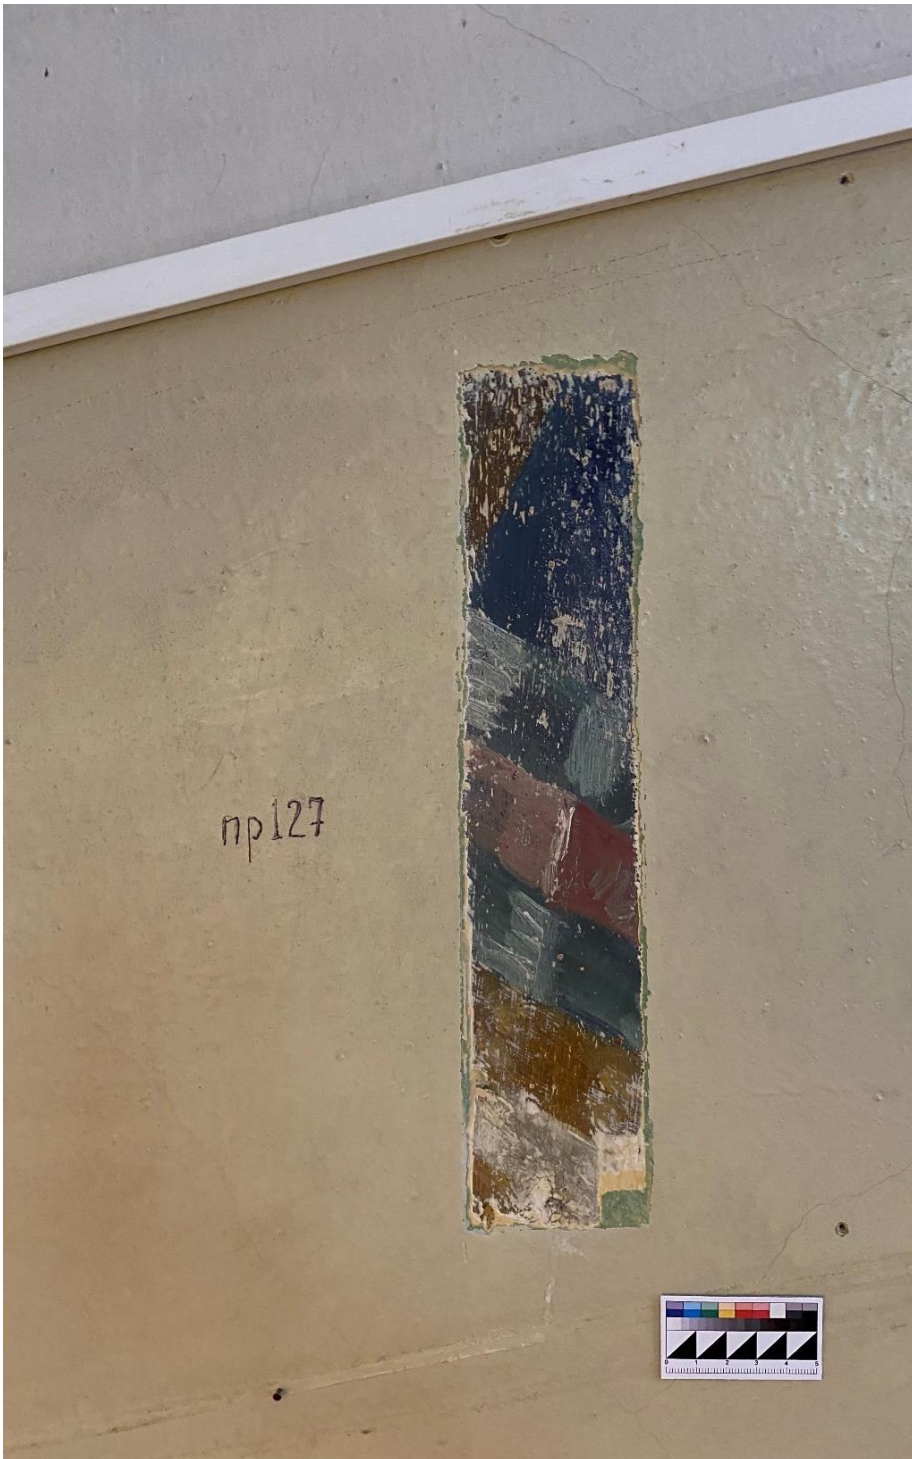
2.3 Раскрытый фрагмент красочного слоя (27х6см).

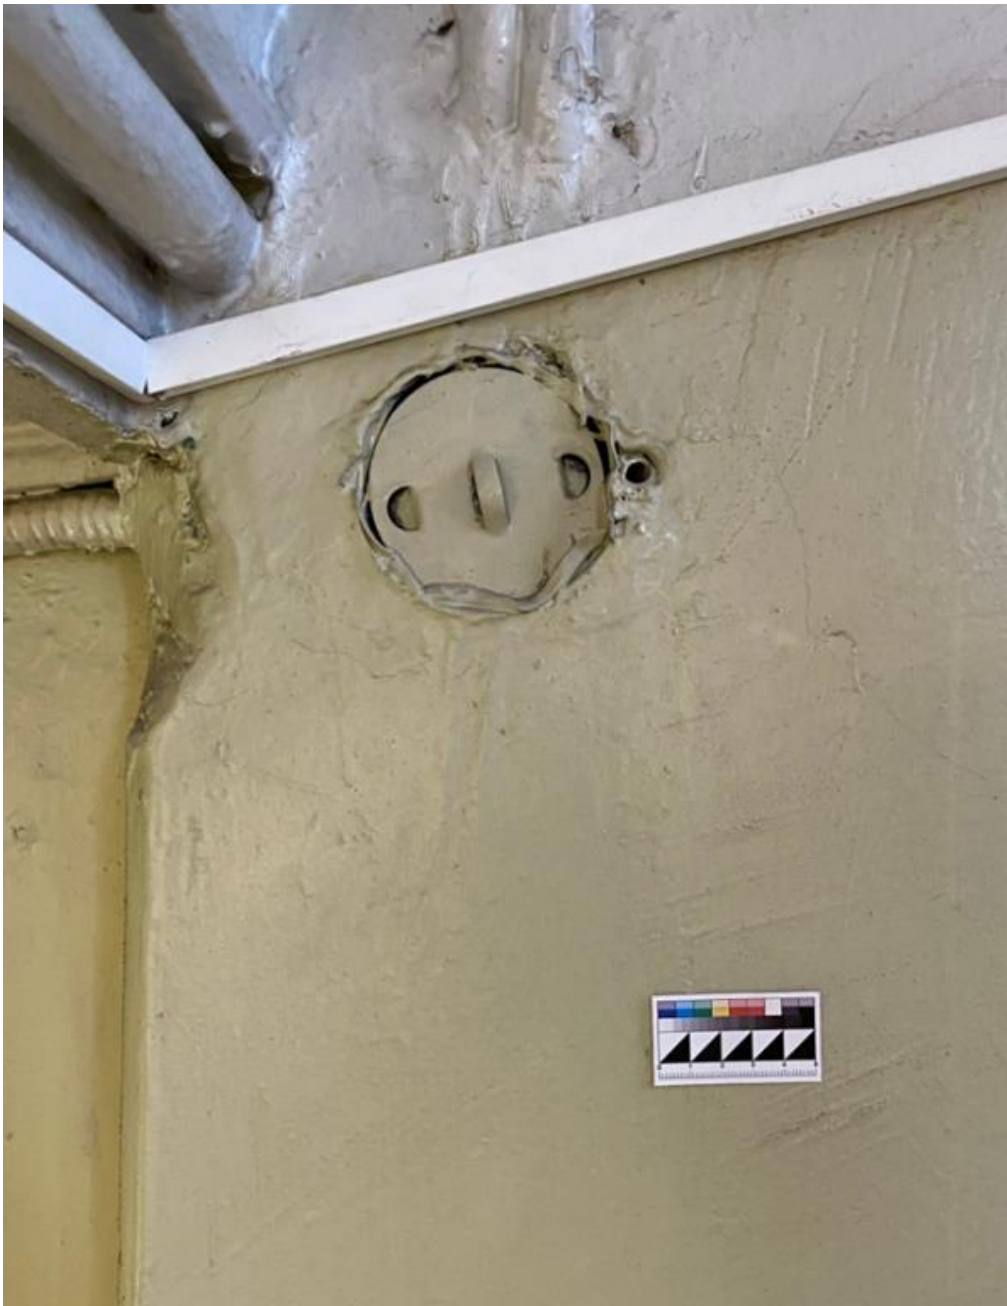
2.4 Фрагмент арки с распределительной коробкой. Прямое освещение

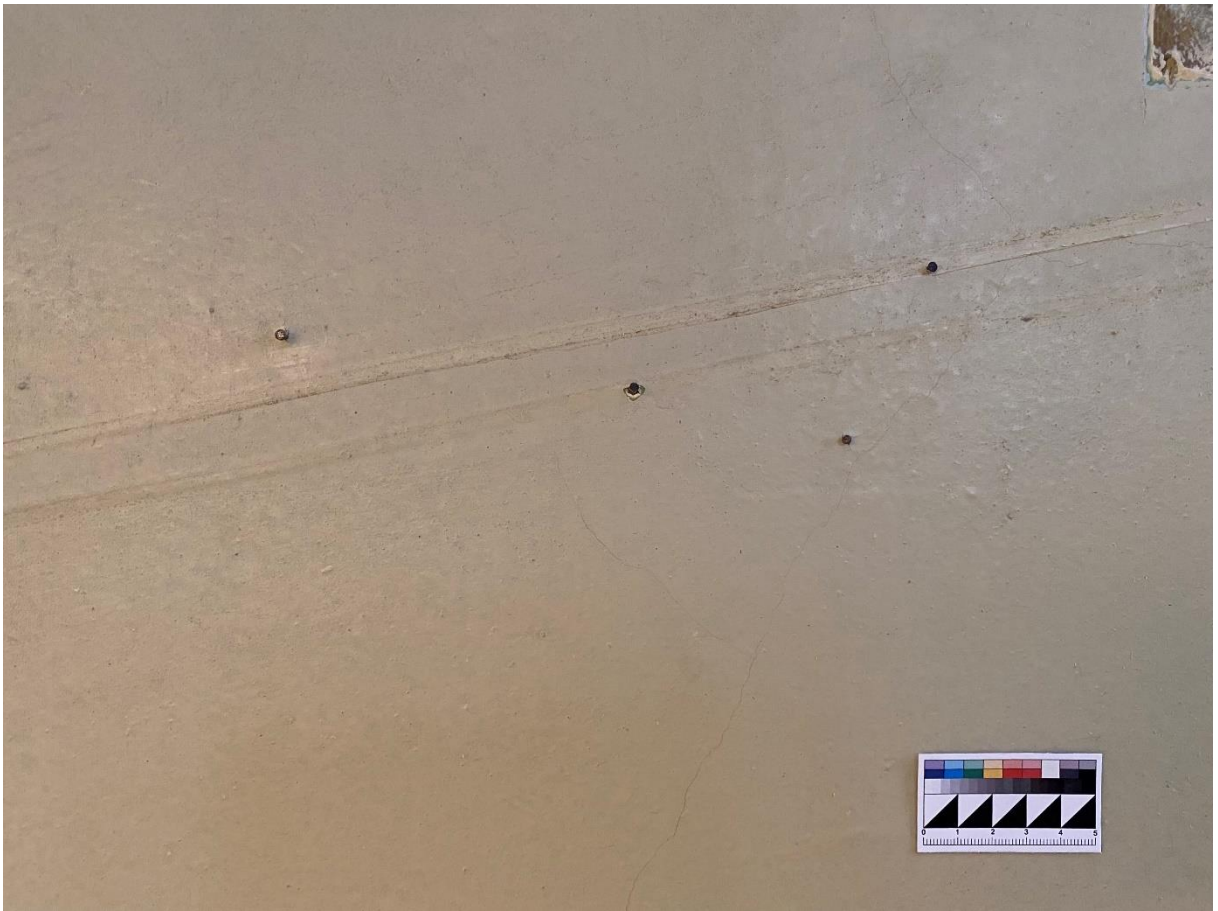
Основы- известковая штукатурка, которая крепится к кирпичной кладке. Повреждения основы: на верхнем фрагменте арки утраты основы в виде отверстий (5 дыр, различных размеров), как следствие работы с перфоратором. Также 14 небольших отверстий, в некоторые из них вставлены гвозди.

2.5 Фрагмент арки с утратами до основы в виде отверстий. Прямое освещение

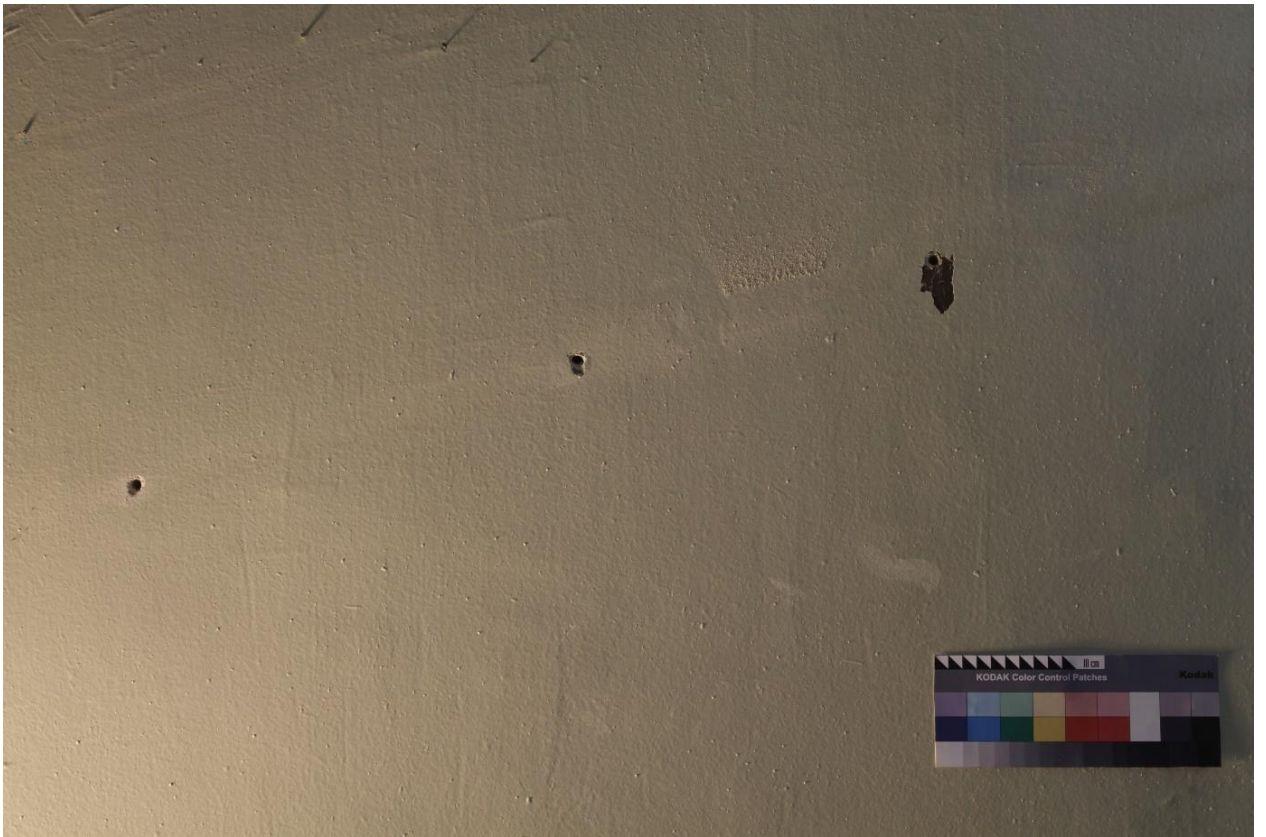
2.6 Фрагмент арки с утратами до основы в виде отверстий. Боковое освещение

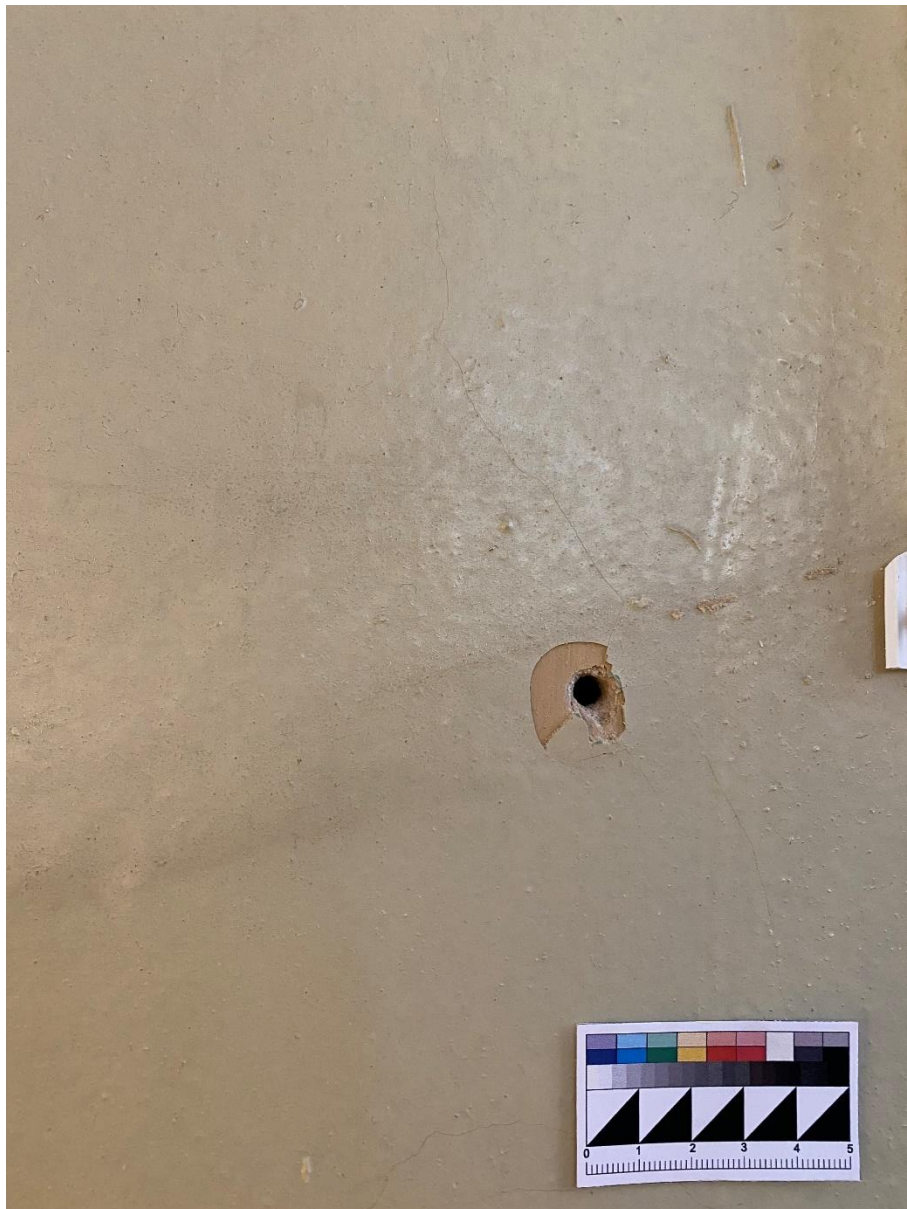
2.7 Фрагмент арки с утратами основы в виде отверстий. Прямое освещение

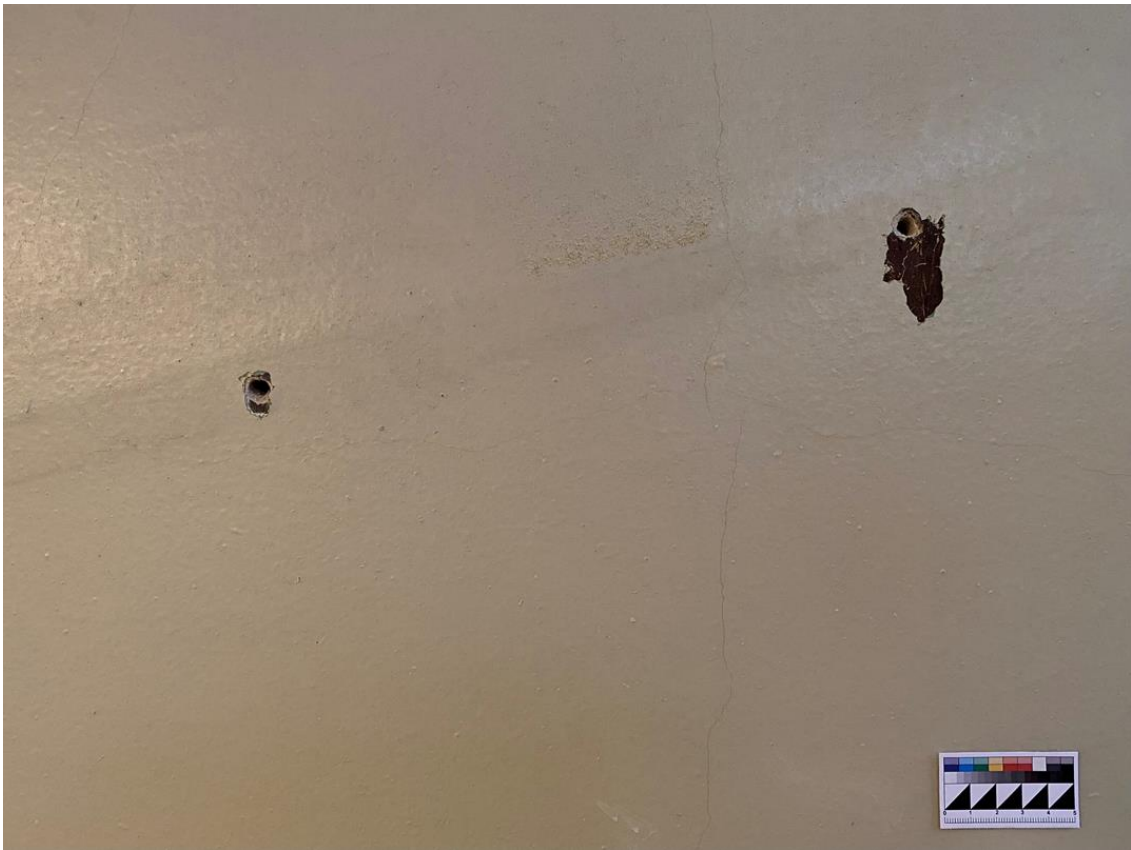
2.8 Фрагмент арки с утратами до основы в виде отверстий. Прямое освещение

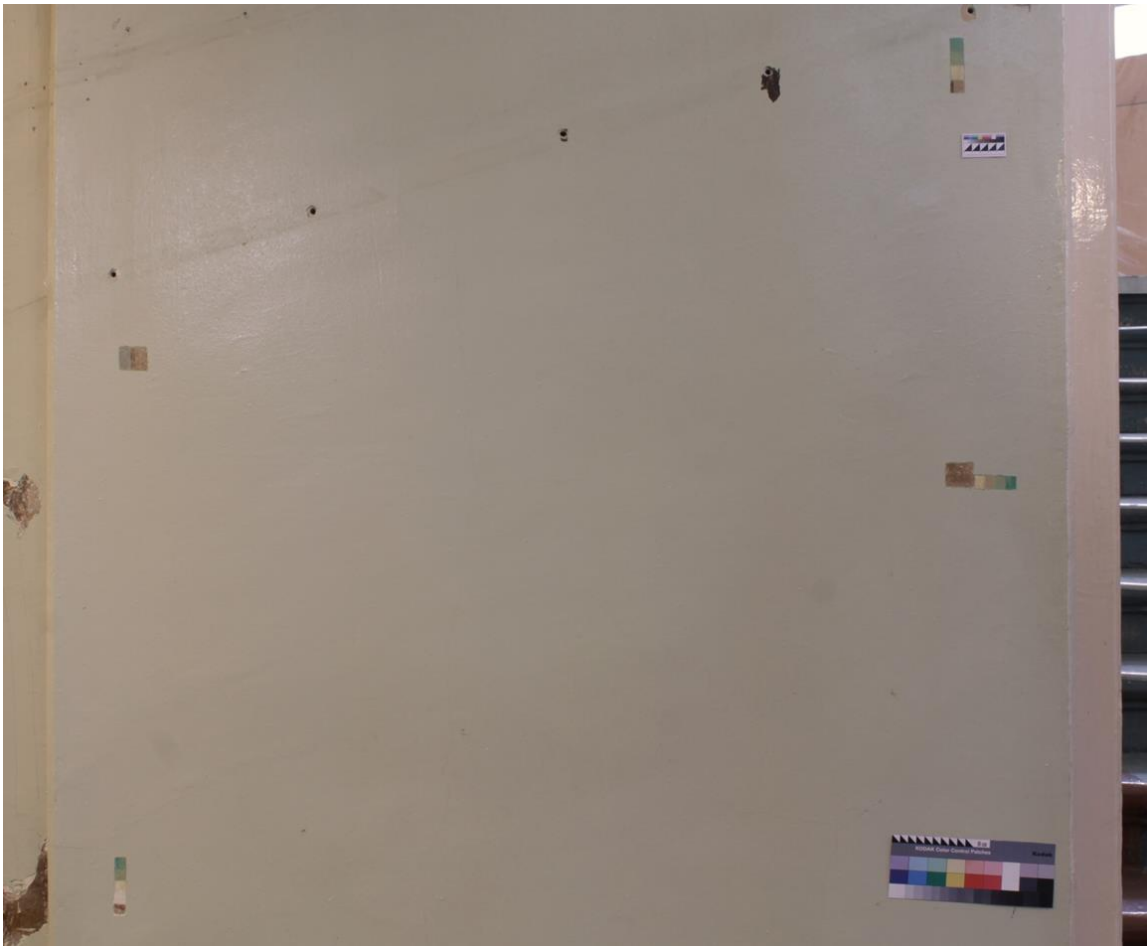
2.9 Фрагмент арки с послойными расчистками. Прямое освещение

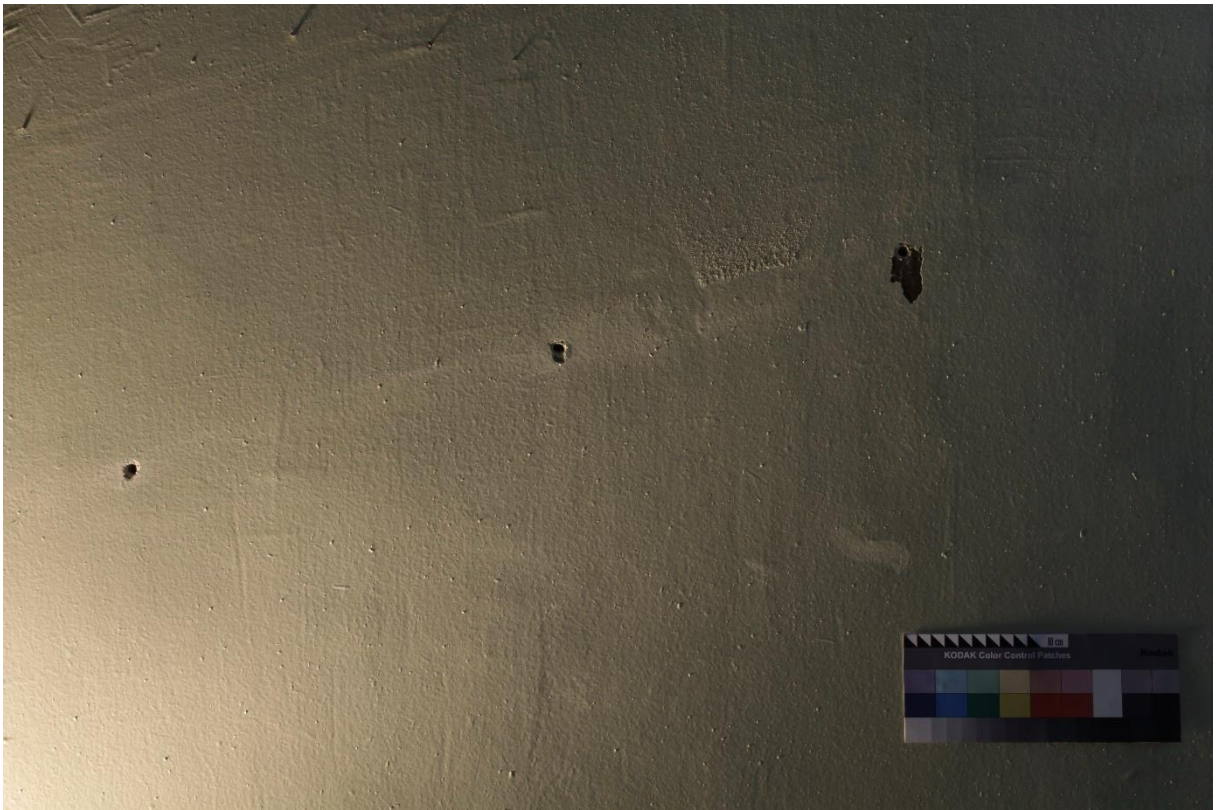
2.16 Фрагмент №3 арки до реставрации. Боковое освещение

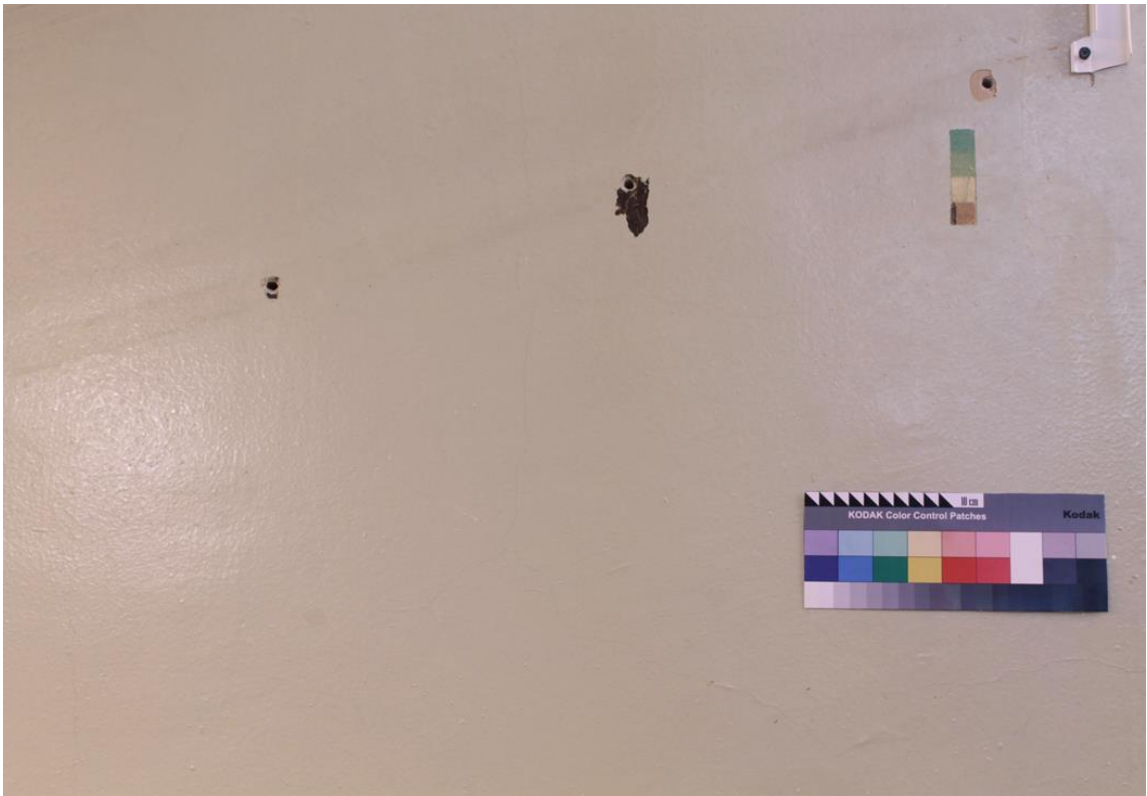
2.17 Фрагмент №3 арки с послойными расчистками. Прямое освещение
