**РЕСТАВРАЦИЯ ФРАГМЕНТА НАСТЕННОЙ РОСПИСИ В
АРХИЕРЕЙСКОМ ПОДВОРЬЕ ХРАМА БЛАГОВЕЩЕНИЯ
ПРЕСВЯТОЙ БОГОРОДИЦЫ ГОРОДА САНКТ-ПЕТЕРБУРГА**

Выпускная квалификационная работа
бакалавра реставрации

Реставрации монументально-декоративной живописи в интерьере

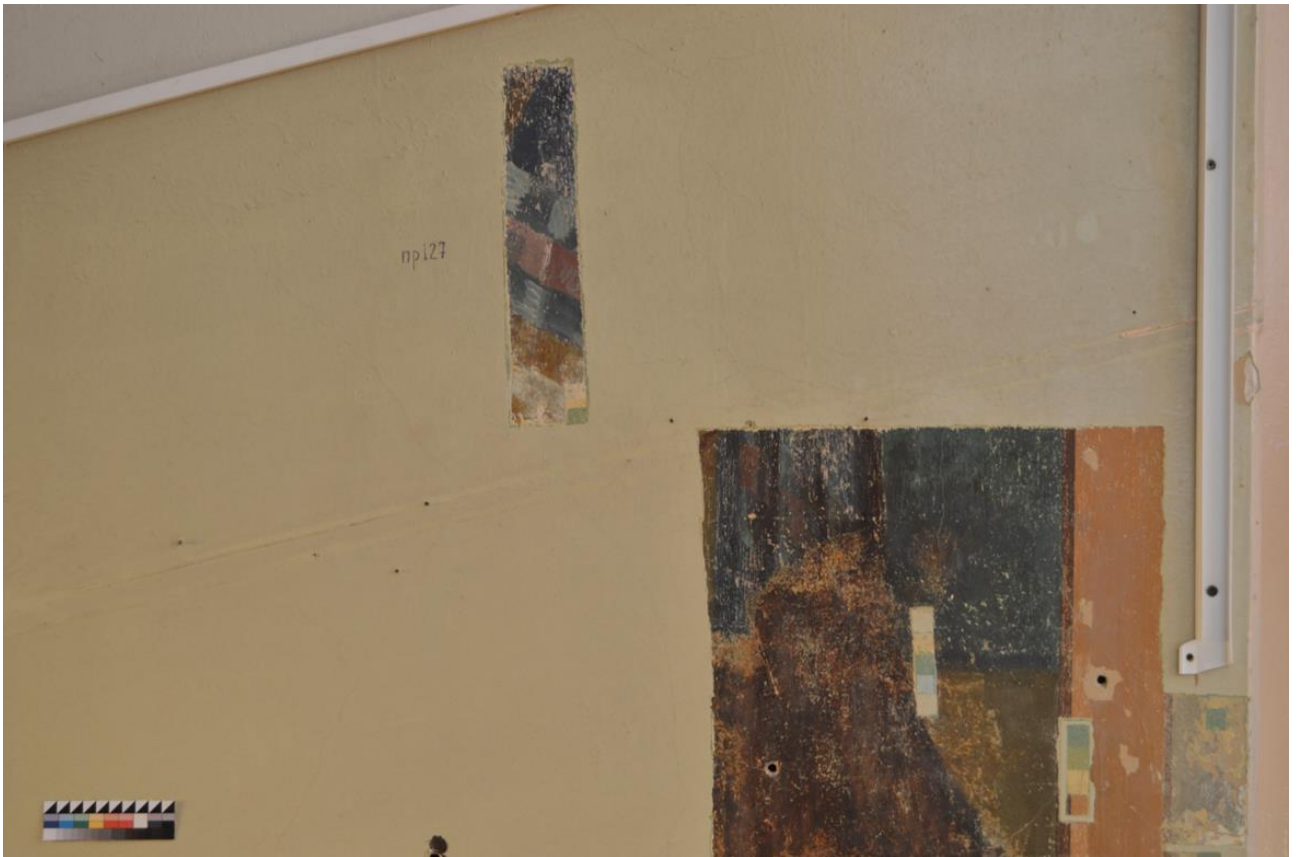
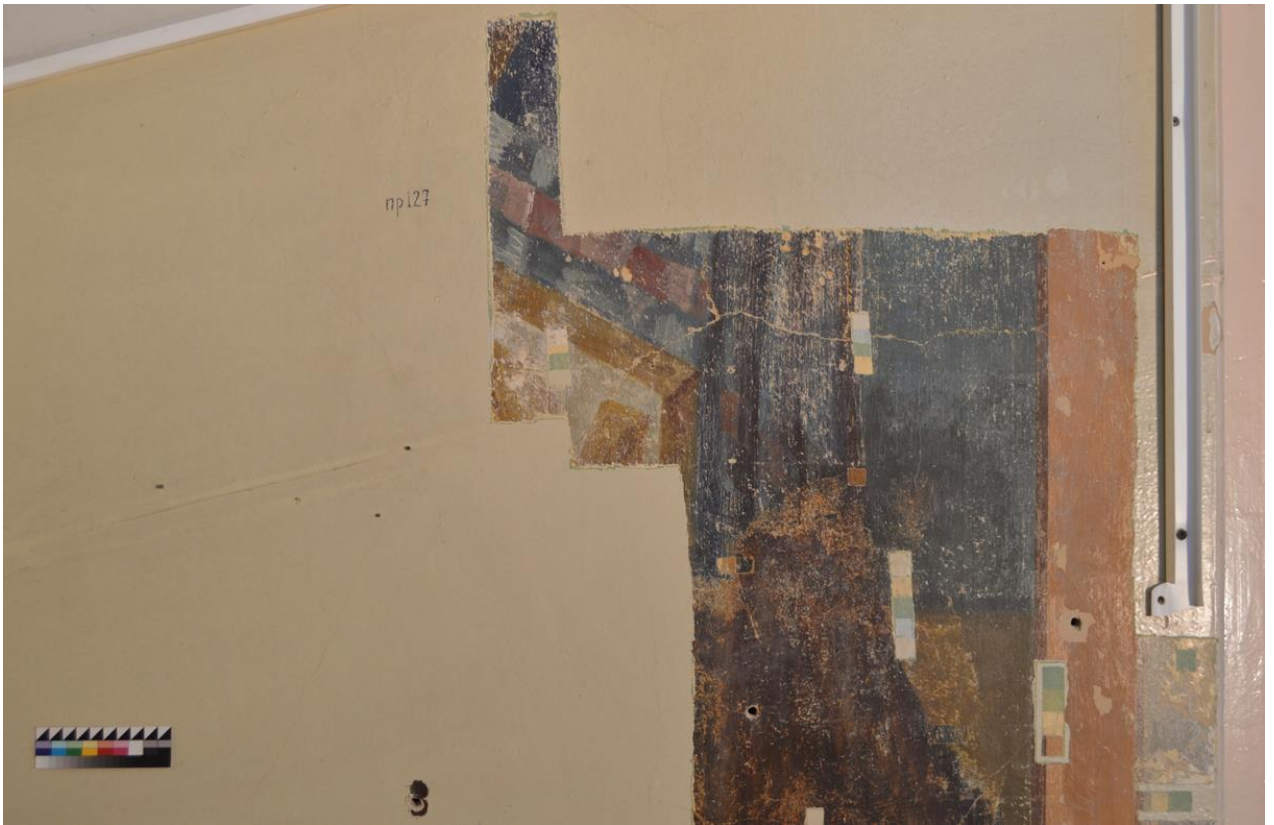
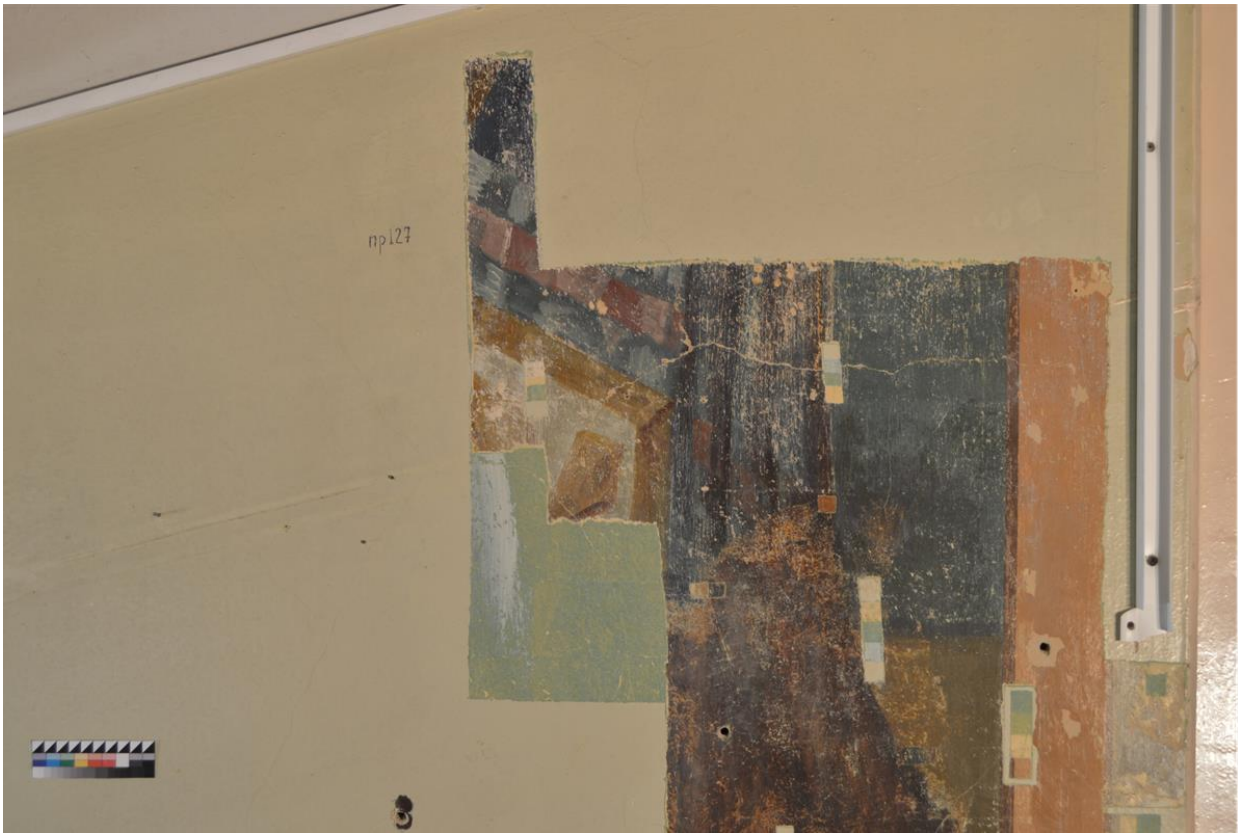
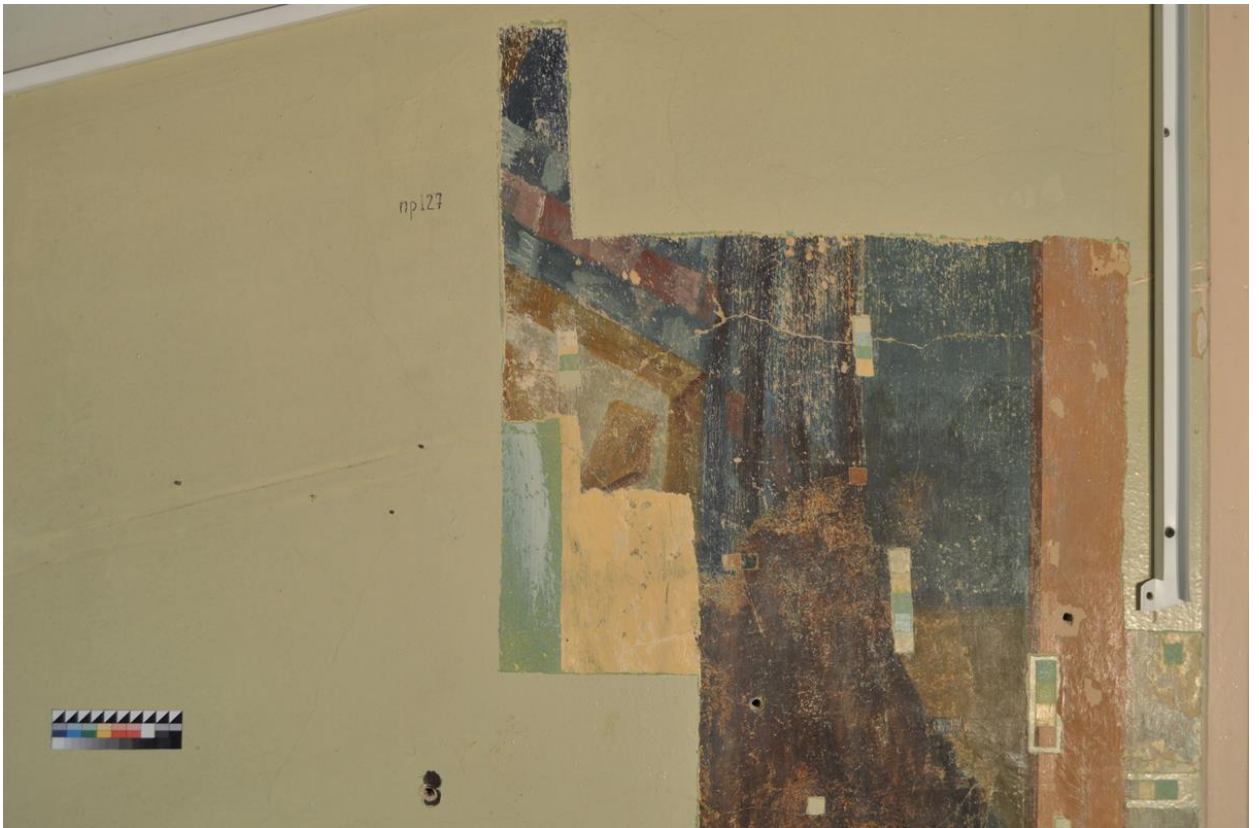
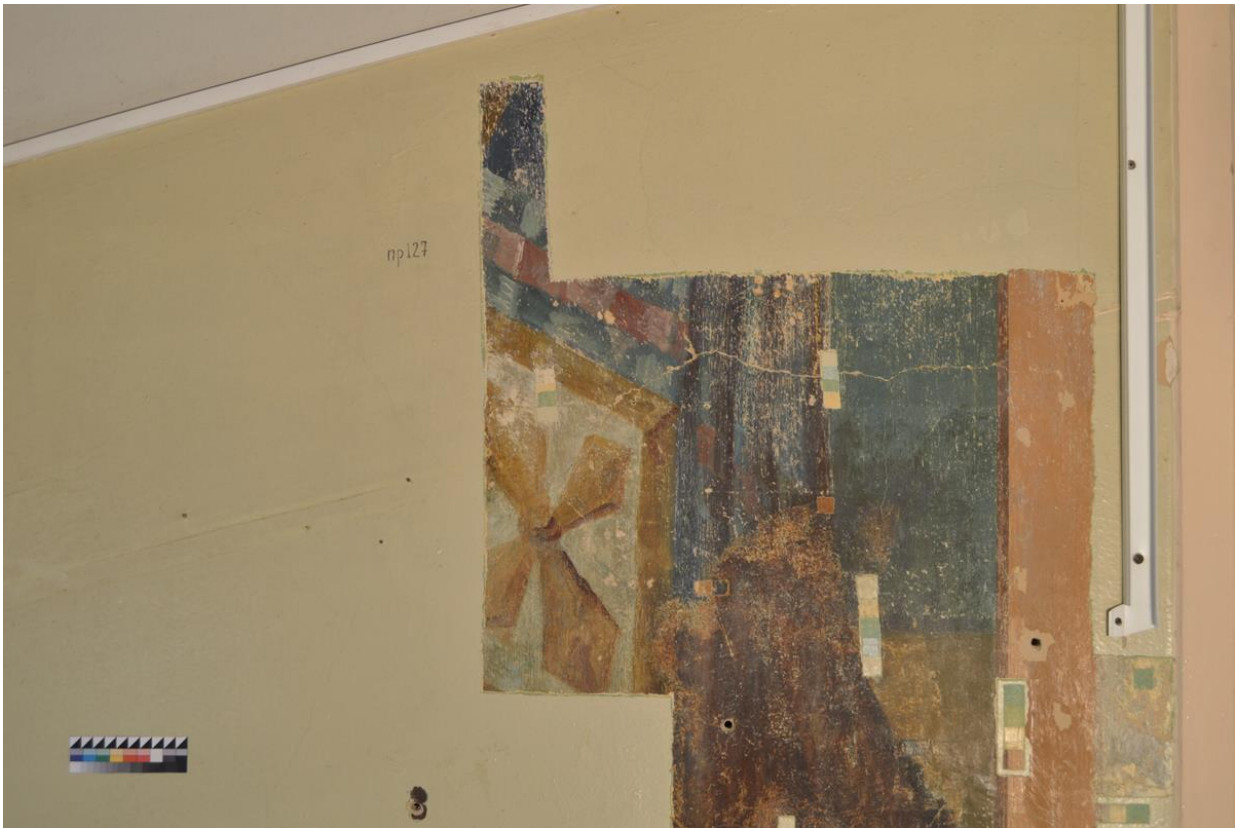
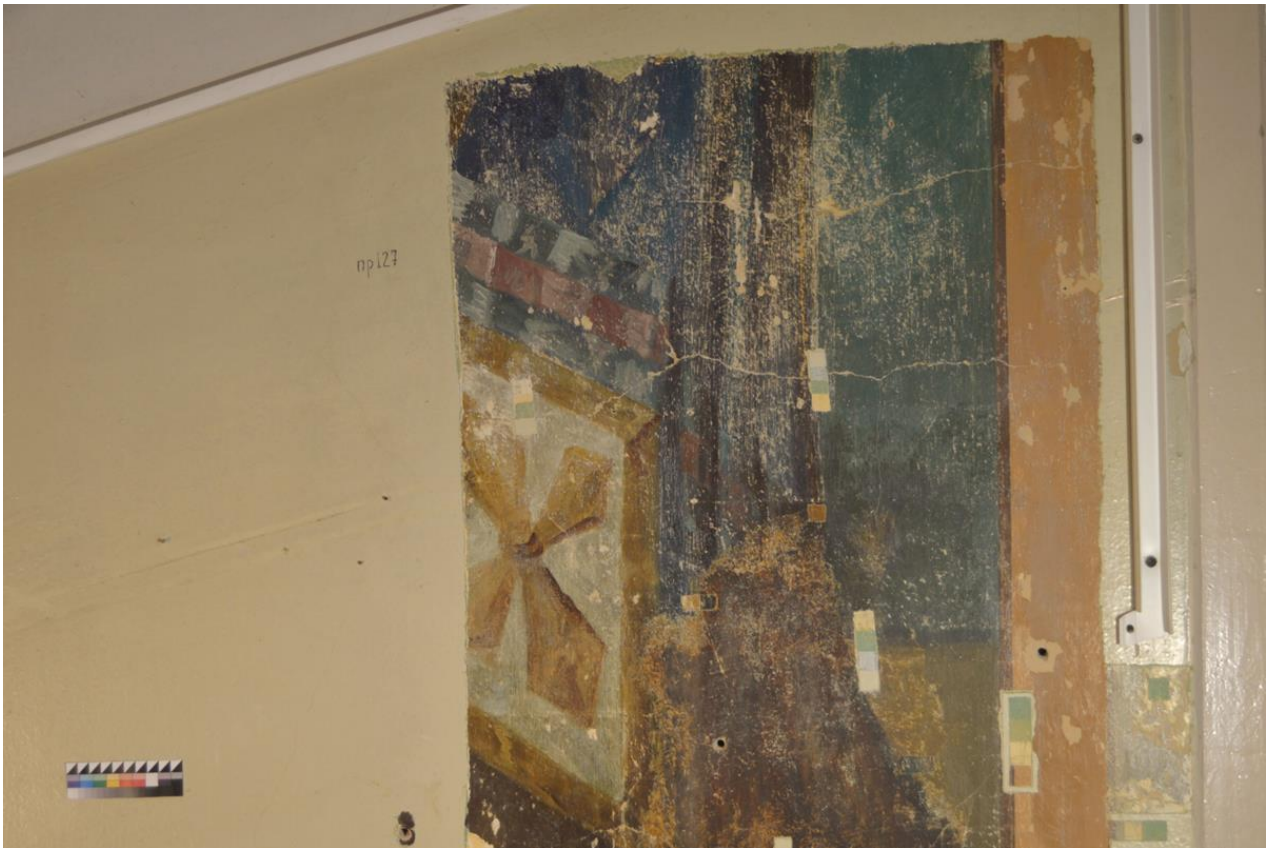
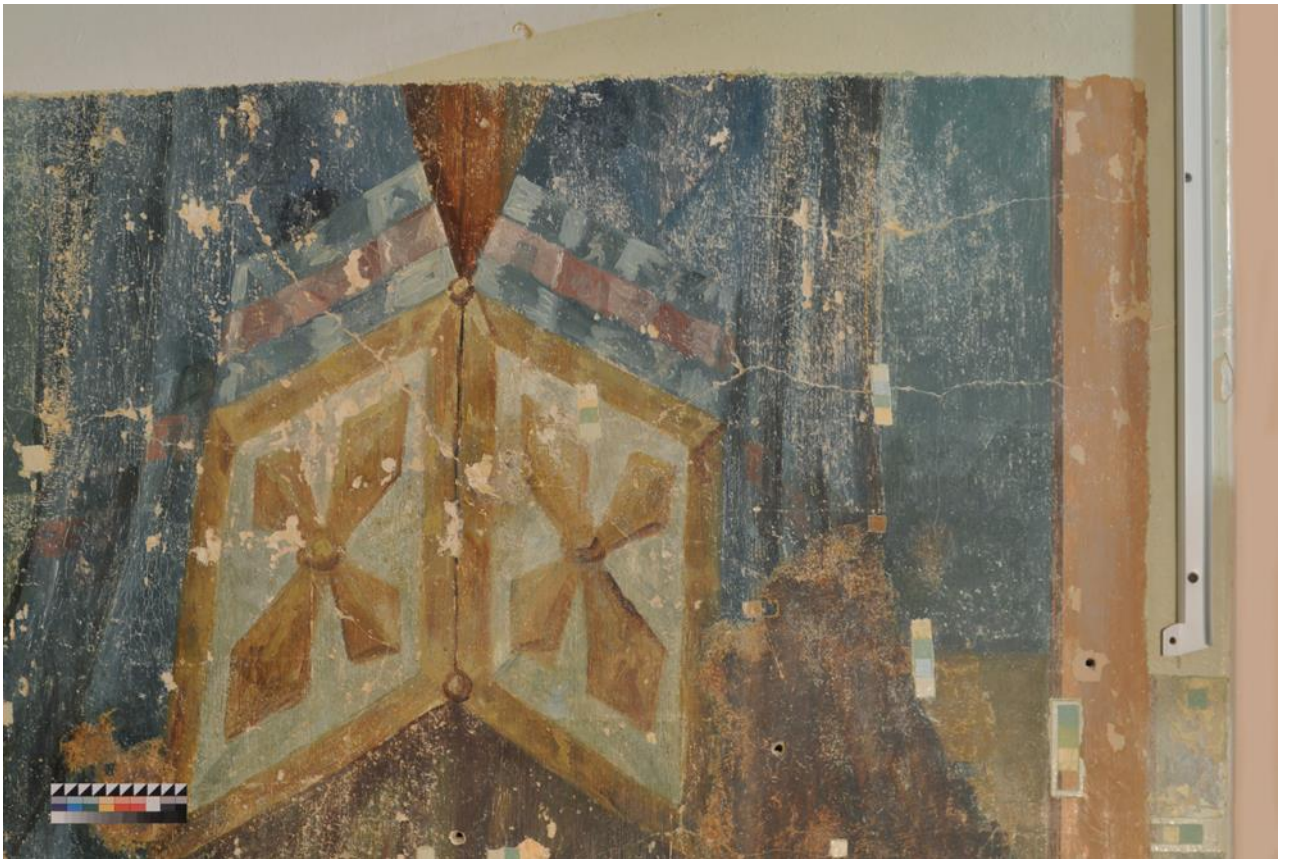
2.18 Фрагмент №4 арки. В процессе удаления поздних малярных поновлений. Прямое освещение

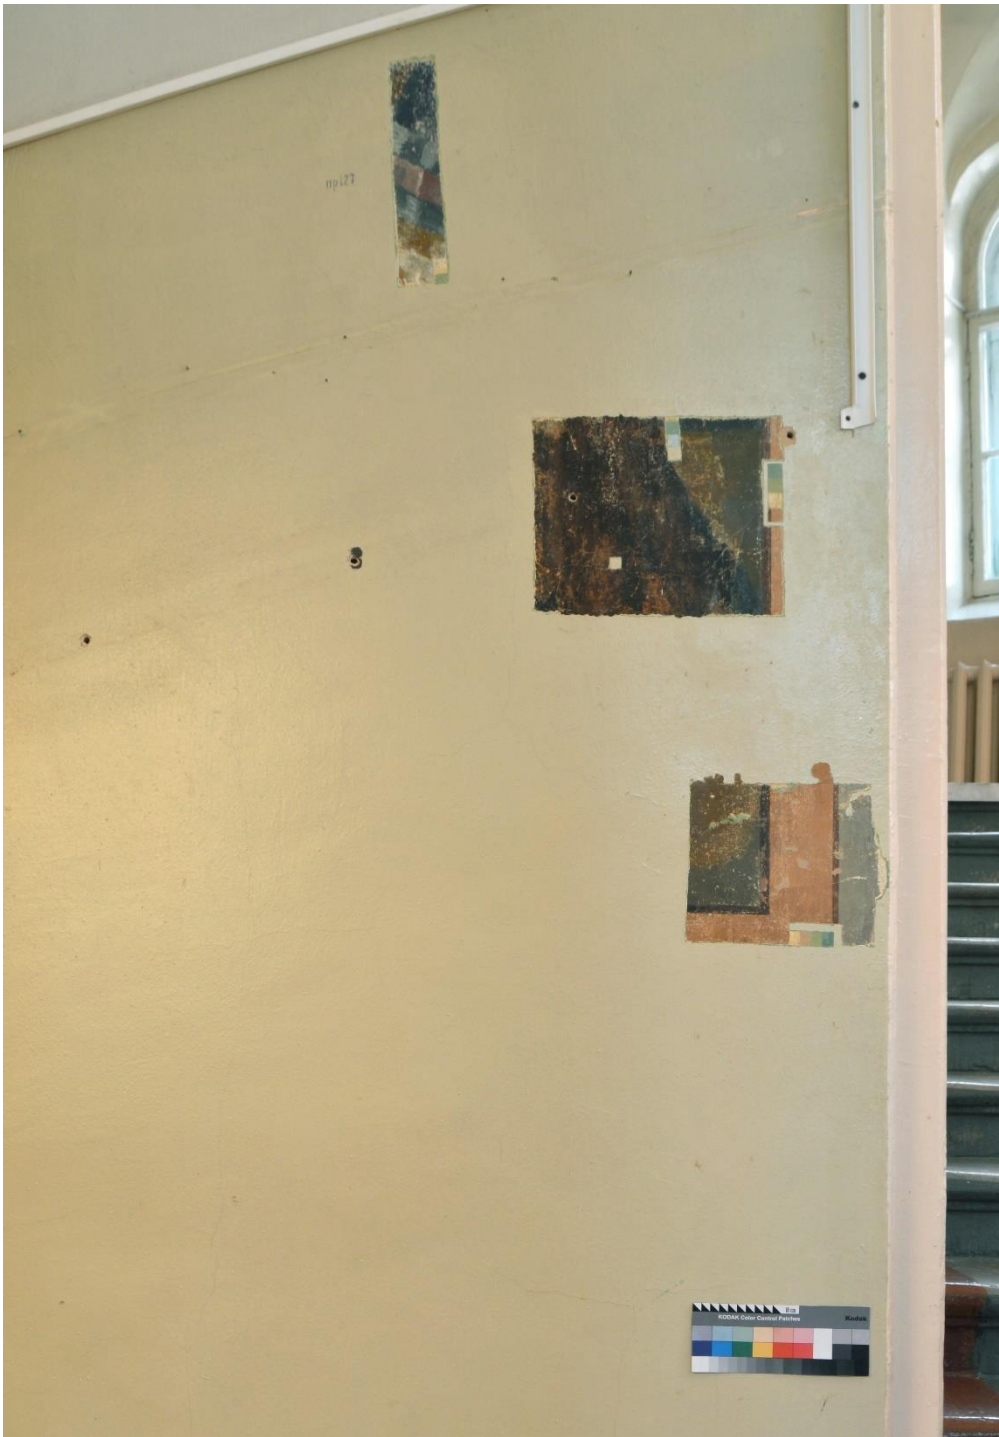
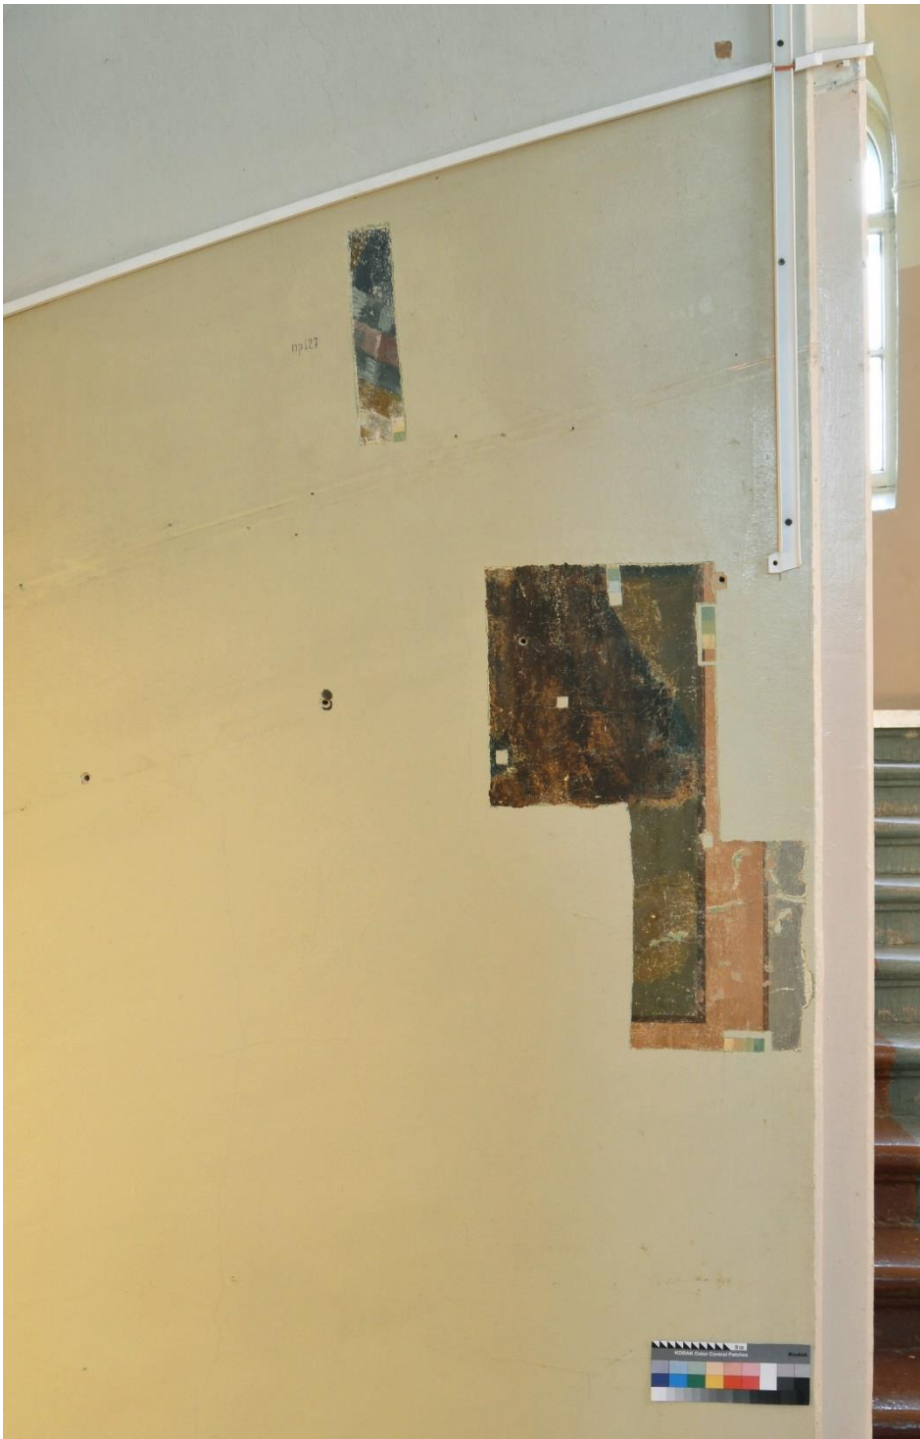
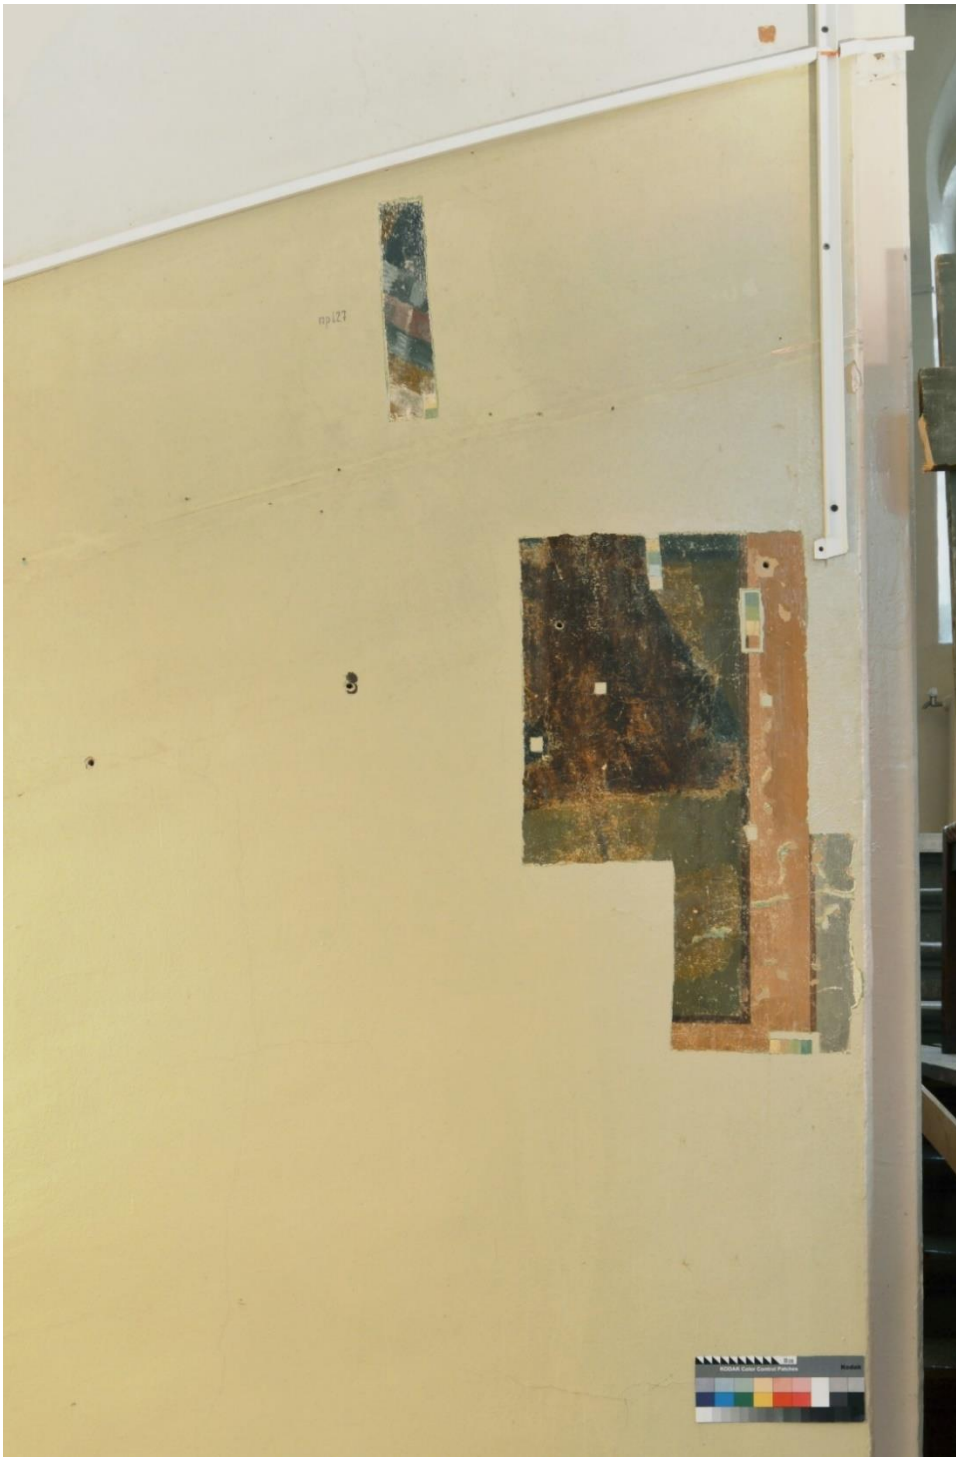
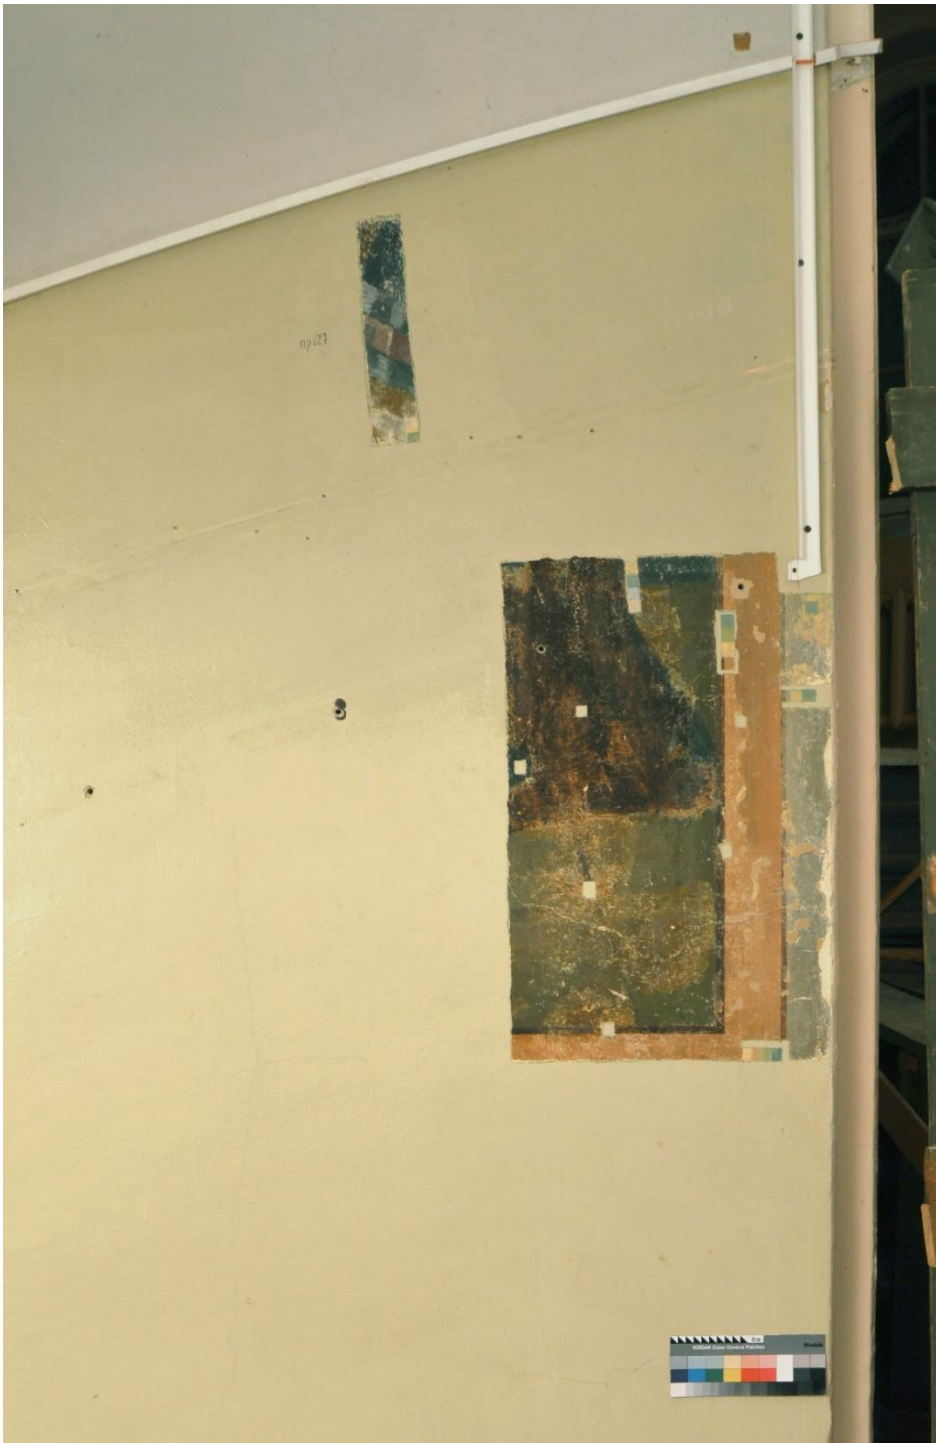
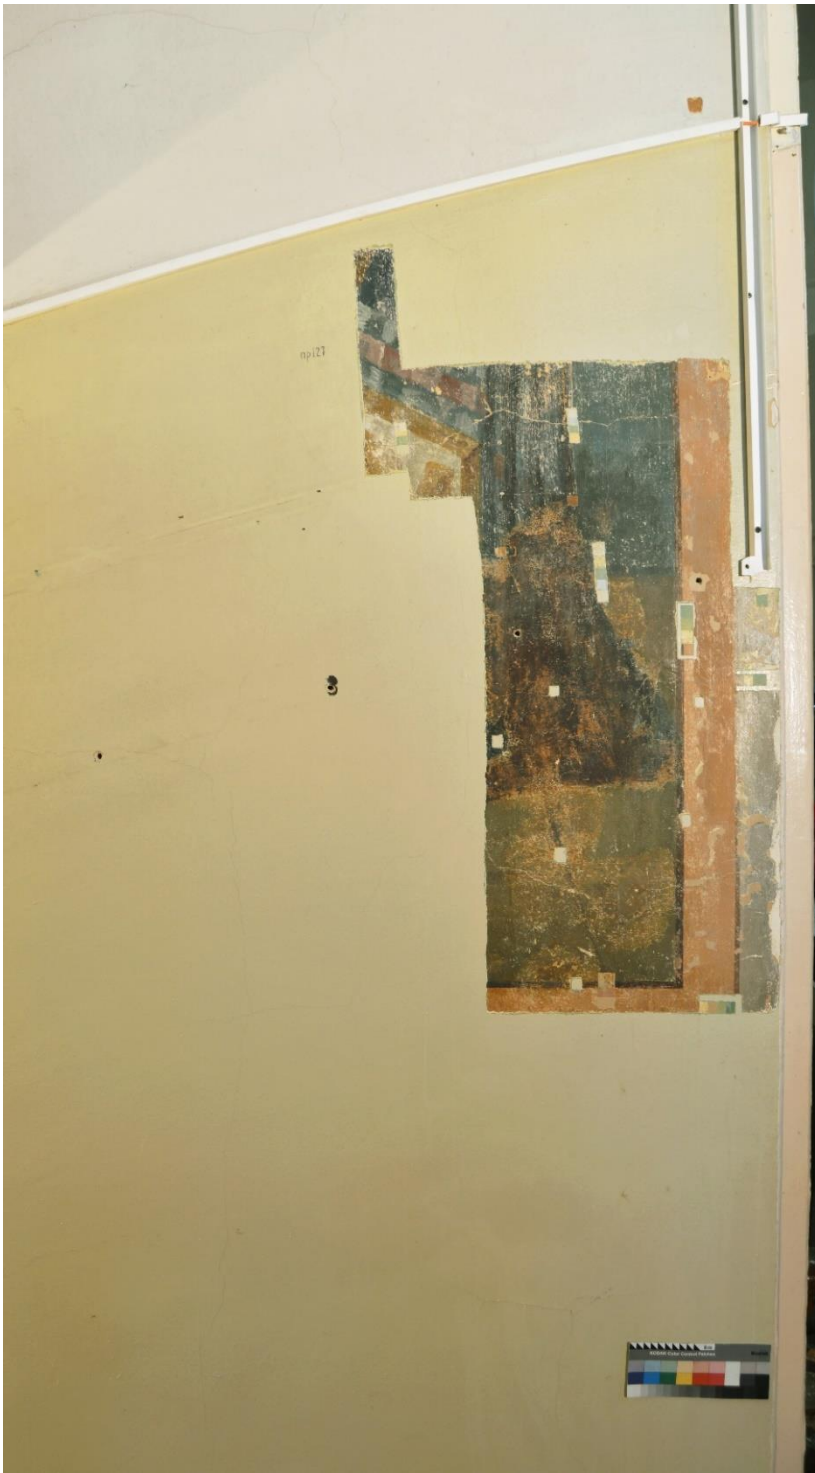
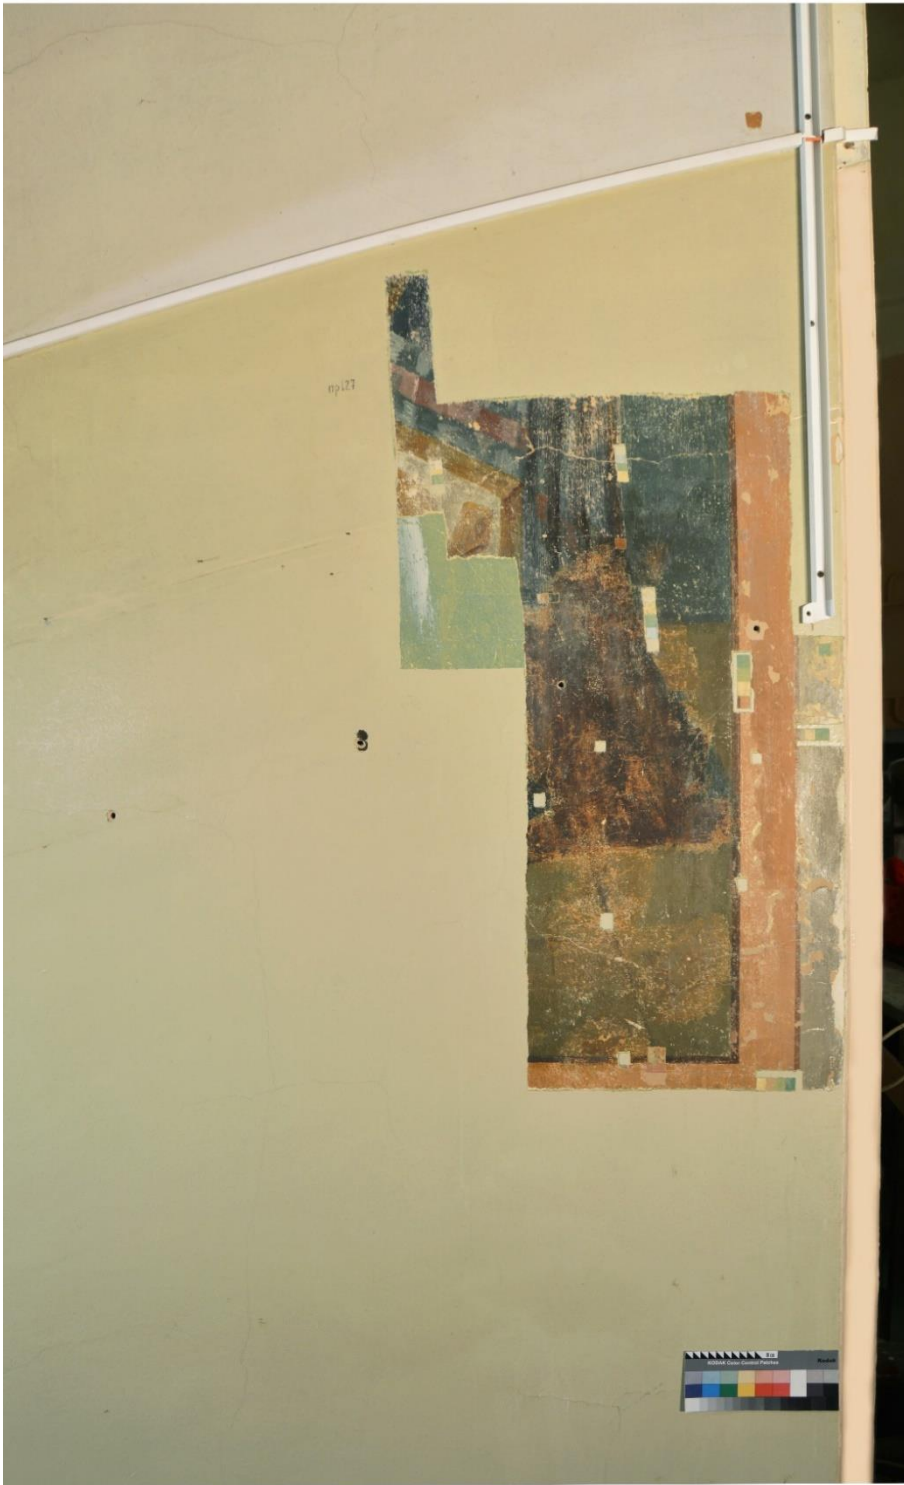
2.26 Фрагмент №5 арки. В процессе удаления поздних малярных поновлений. Прямое освещение

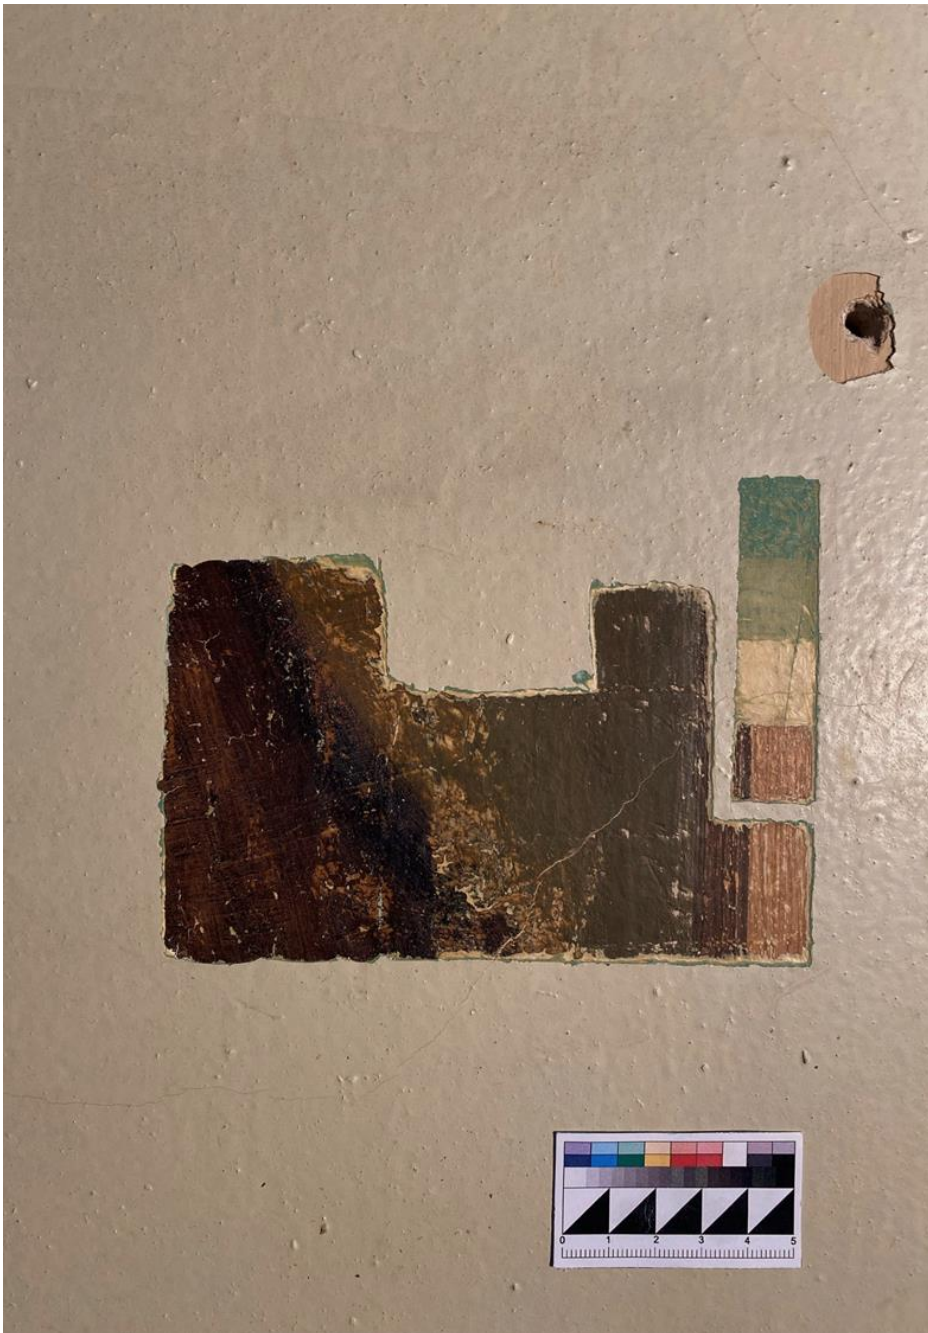
2.48 Фрагмент реставрируемого участка арки. В процессе удаления поздних малярных поновлений. Прямое освещение

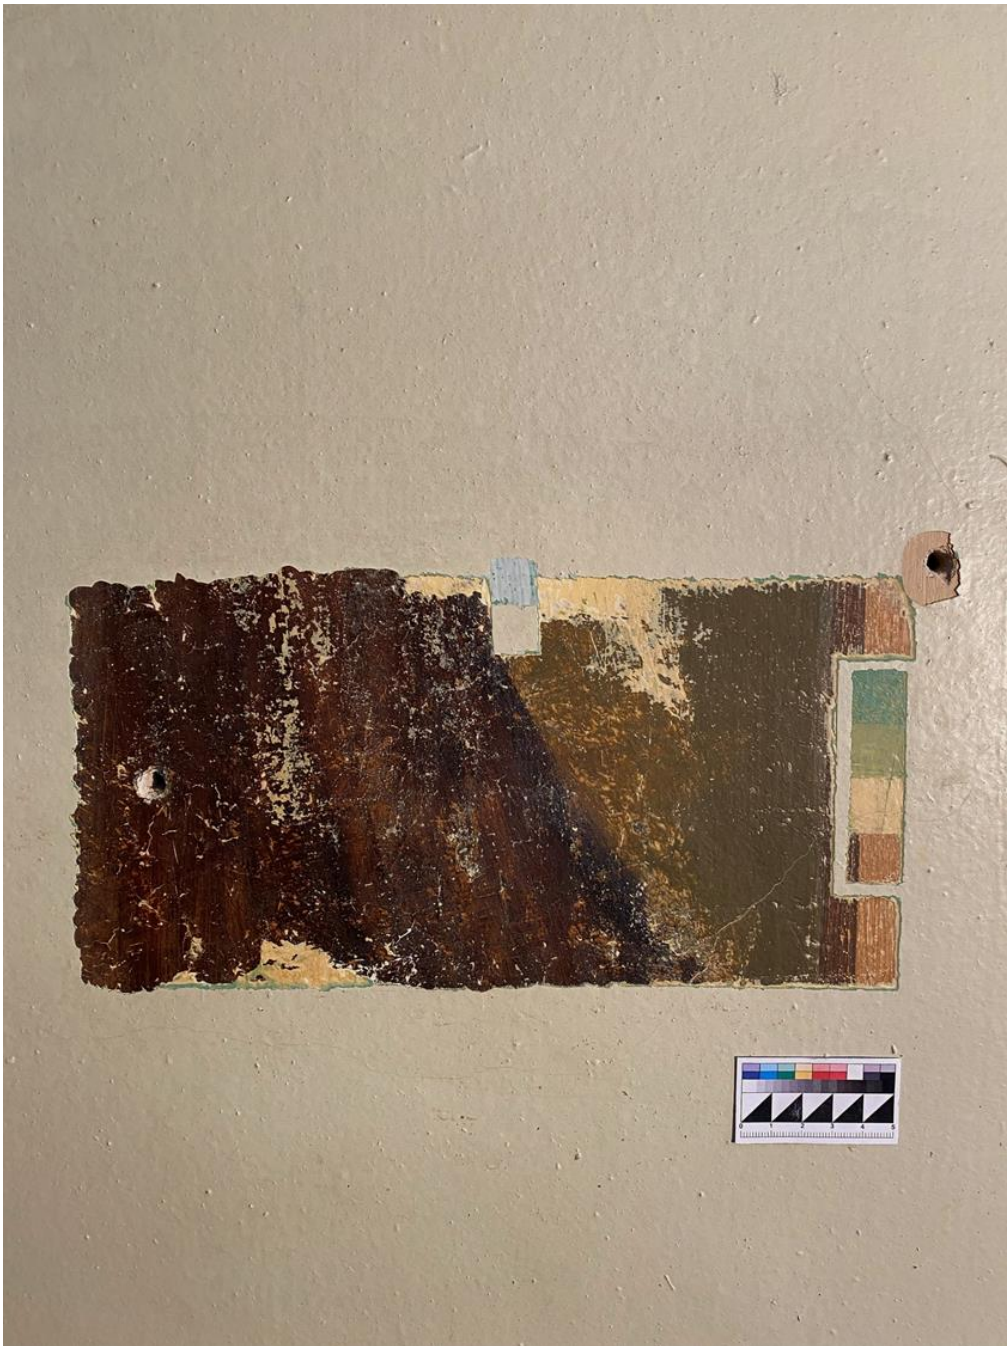
2.49 Фрагмент реставрируемого участка арки. В процессе удаления поздних малярных поновлений. Прямое освещение

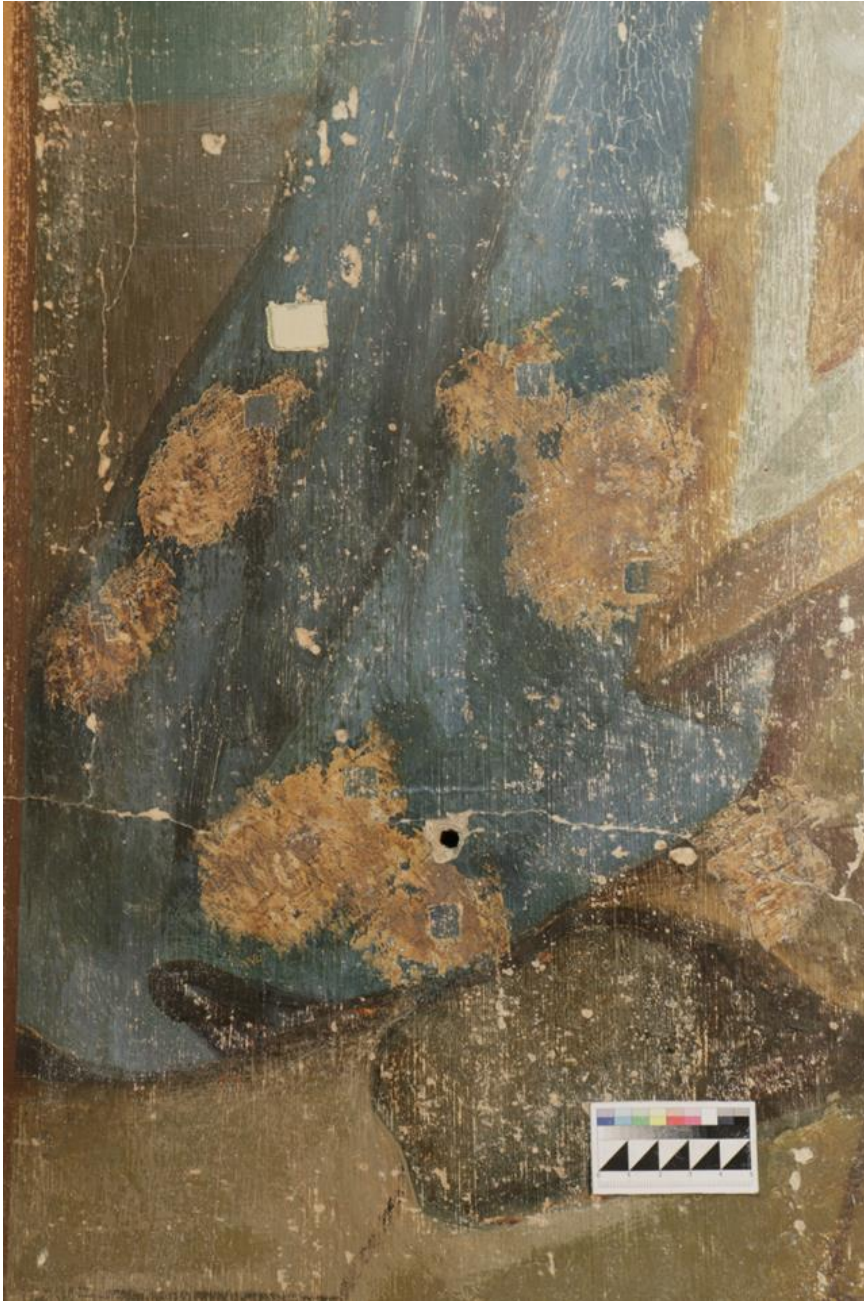
2.51 Фрагмент реставрируемого участка арки. До удаления бежевой шпаклевки с поверхности авторского красочного слоя. Прямое освещение

<p>Работа велась механическим способом всухую при помощи скальпеля. С живописного слоя шпаклёвка удалялась скальпелем с предварительным увлажнением 2% водным раствором клея гидроксипропилцеллюлозы Culminal МНРС* с помощью ватного тампона**. Из-под малярных поновлений открыт фрагмент живописного слоя поновления коричневого и оливкового цветов поновления. Слои тонкие и неравномерные, небольшие утраты красочного слоя размером до (2х4 см). Между слоями наблюдаются потертости, сколы и волосяные трещины.</p>		
14	<p>Фотофиксация общего вида и фрагмента арки в процессе удаления от поздних малярных поновлений;</p>	15.07.2021г.	Фомитова Д.А. Лукиных Д.А.
15	<p>Исследование в виде послойной расчистки в правой верхней части фрагмента настенной живописи от поздних малярных закрасок механическим способом всухую при помощи скальпеля. В ходе исследования было выявлено 5 слоев малярных закрасок на поверхности живописного поновления;</p> <p>1- серый, тонкий, плотный слой масляной закраски 2- охристый, плотный слой малярной закраски 3-зеленый, тонкий слой малярной закраски 4-светло-голубой, плотный слой масляной закраски 4- светло-бежевый, плотный слой малярной закраски 5- живописный красочный слой.</p> <p>Проведена фотофиксация после исследования. Прямое освещение;</p>	30.09.2021г.	Фомитова Д.А. Лукиных Д.А.

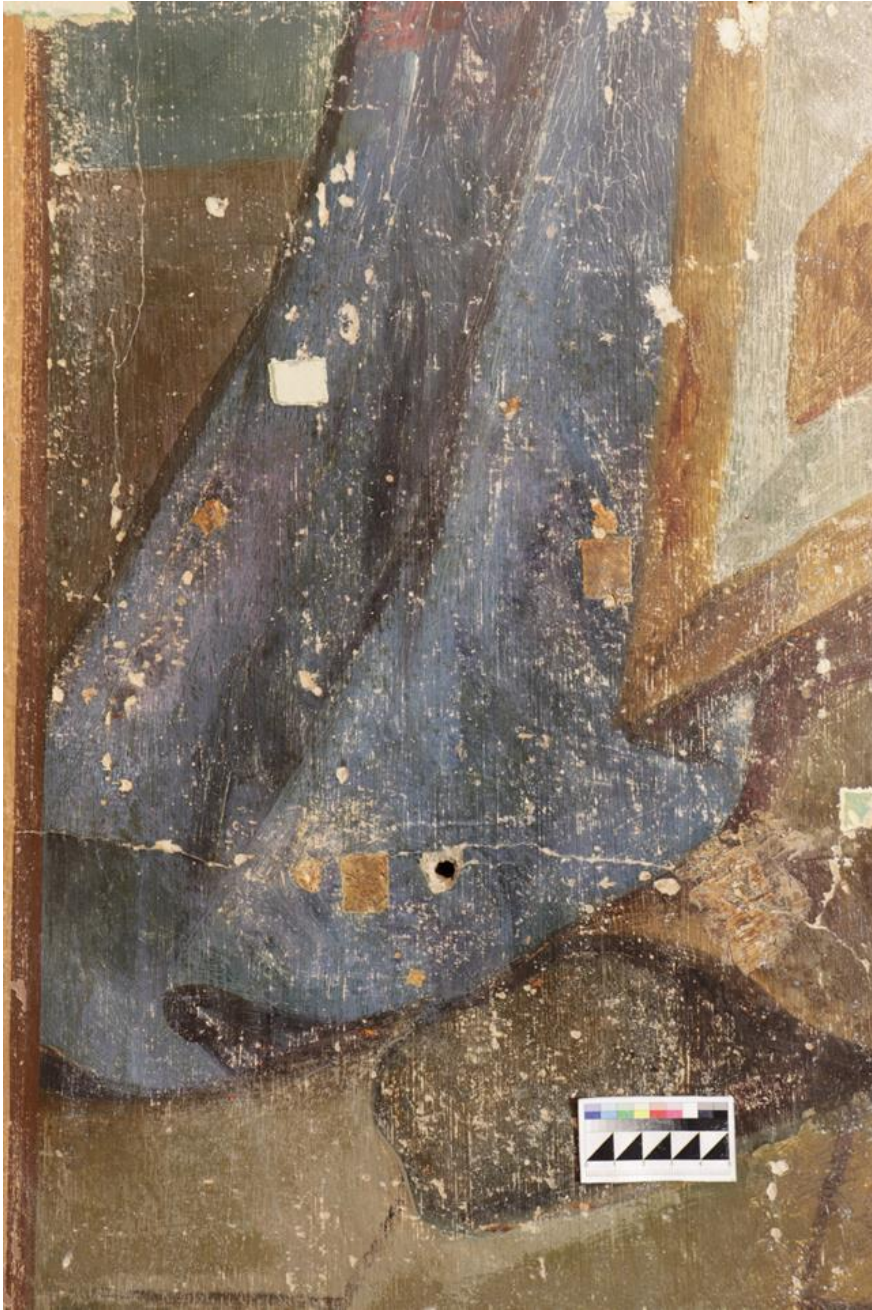
2.52 Фрагмент реставрируемого участка арки. После удаления бежевой шпаклевки с поверхности авторского красочного слоя. Прямое освещение

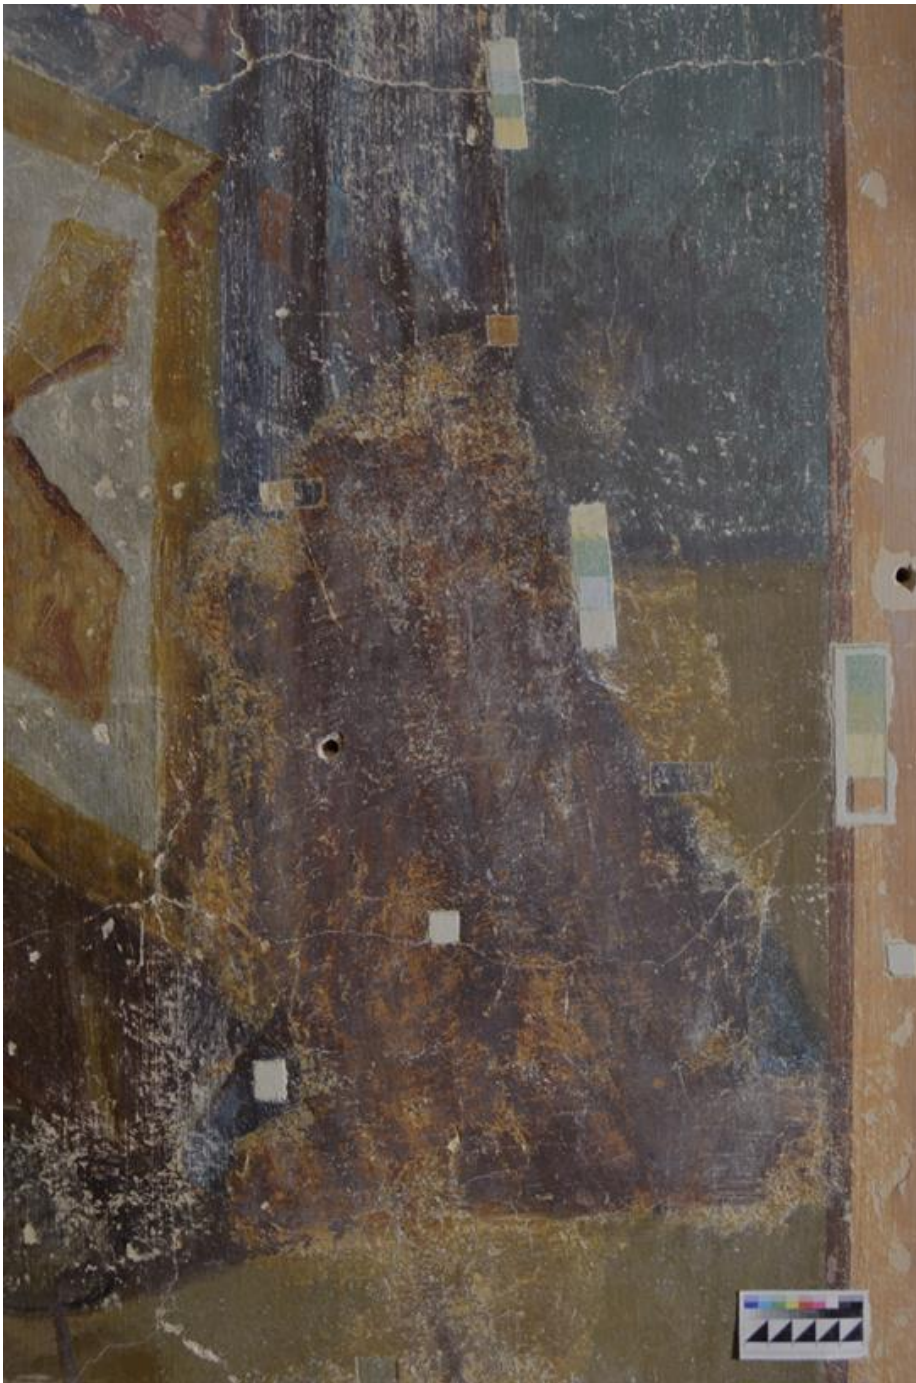
2.53 Фрагмент живописного поновления коричневого цвета, выполненного поверх толстого слоя бежевой шпаклёвки. Прямое освещение
