**РЕСТАВРАЦИЯ ФРАГМЕНТА НАСТЕННОЙ РОСПИСИ В
АРХИЕРЕЙСКОМ ПОДВОРЬЕ ХРАМА БЛАГОВЕЩЕНИЯ
ПРЕСВЯТОЙ БОГОРОДИЦЫ ГОРОДА САНКТ-ПЕТЕРБУРГА**

Выпускная квалификационная работа
бакалавра реставрации

Реставрации монументально-декоративной живописи в интерьере

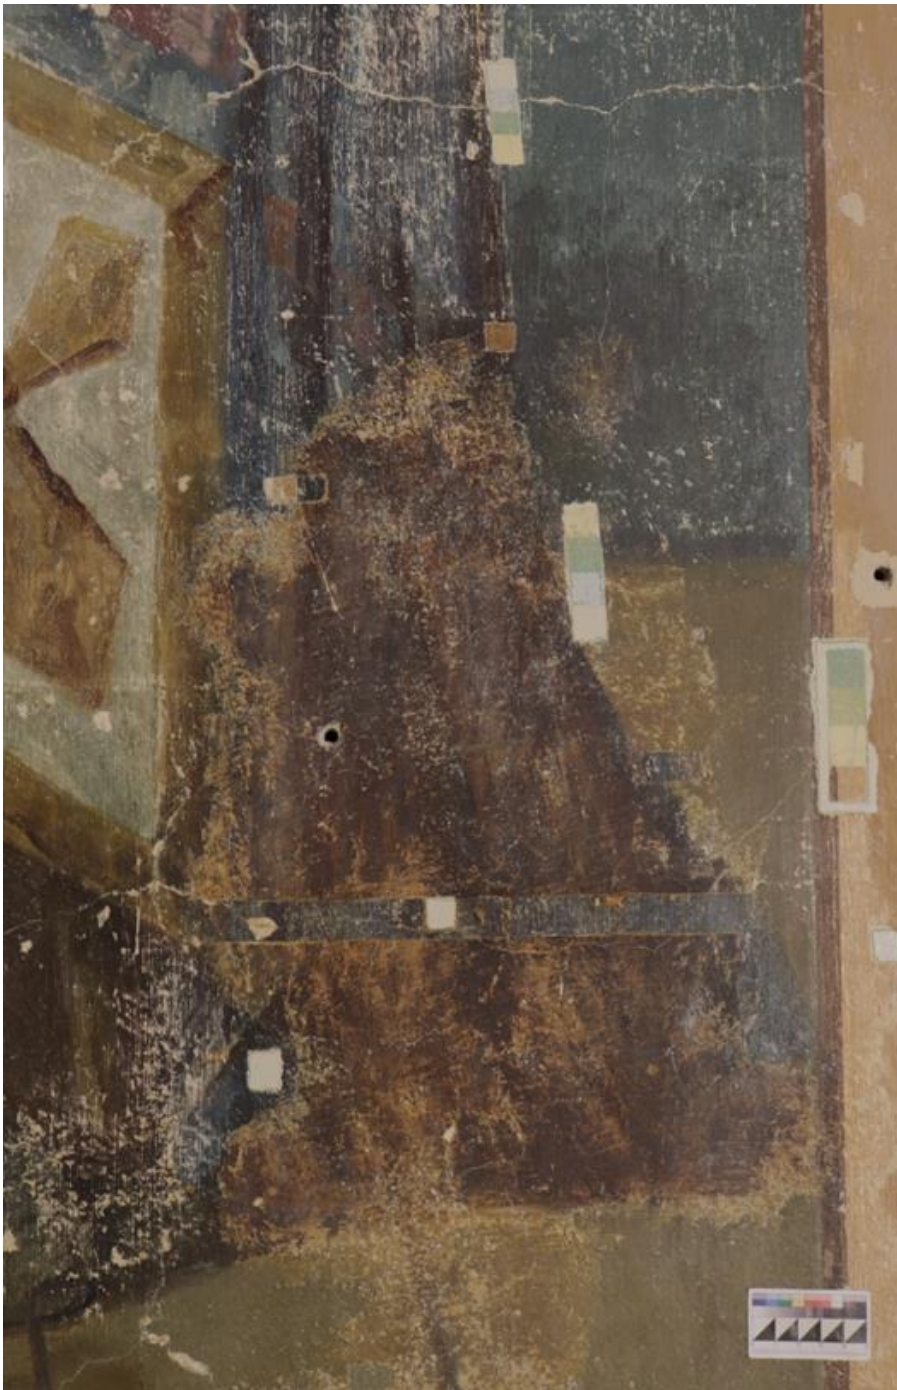
2.54 Фрагмент в процессе удаления живописного поновления коричневого цвета, выполнена ленточная расчистка на позднем коричневом поновлении, выполненного поверх толстого слоя бежевой шпаклёвки. Под слоями поновлений авторский красочный слой синего цвета. Прямое освещение

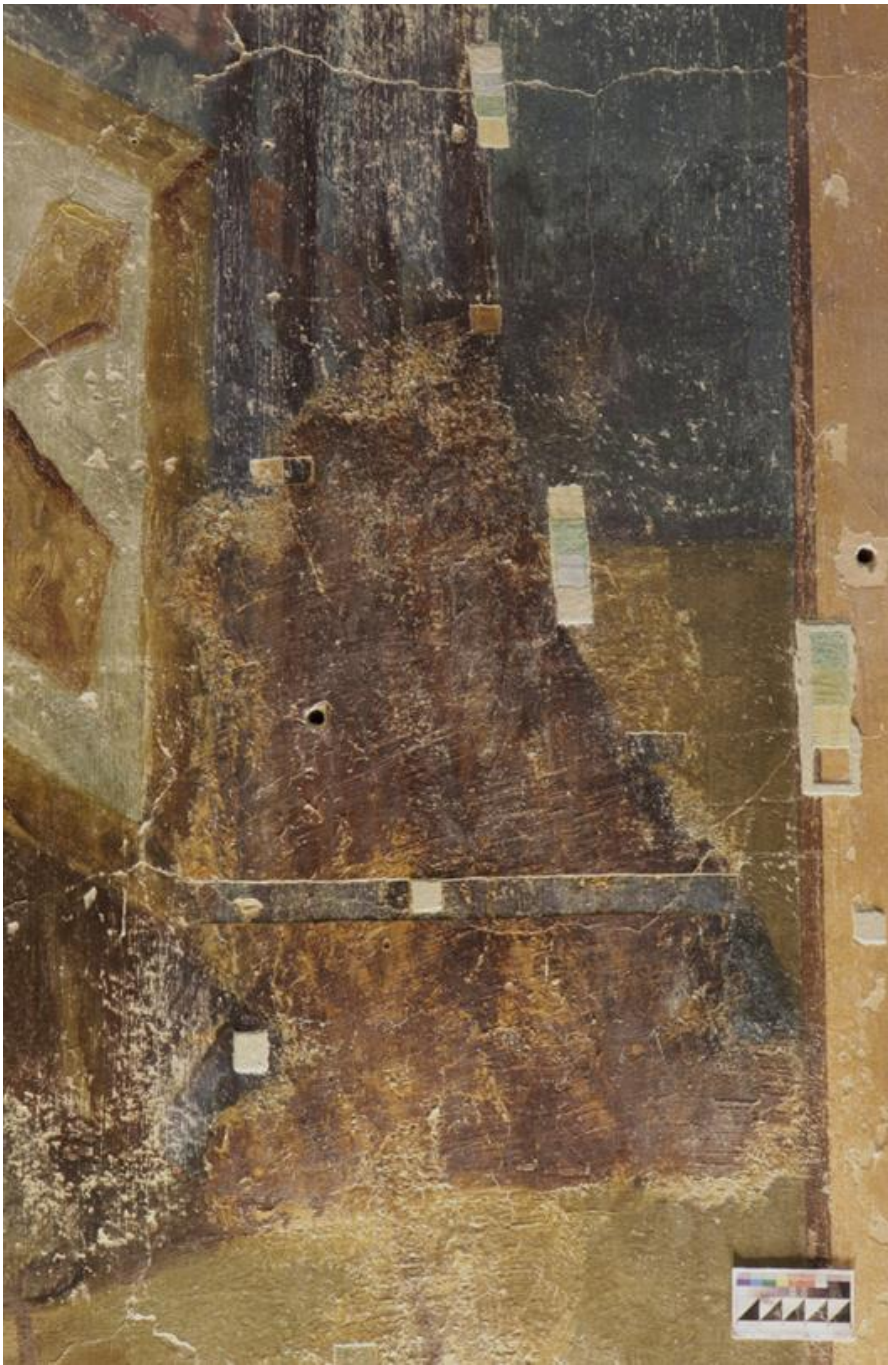
2.55 Фрагмент в процессе удаления живописного поновления коричневого цвета, выполнена ленточная расчистка на позднем коричневом поновлении, выполненного поверх толстого слоя бежевой шпаклёвки. Под слоями поновлений авторский красочный слой синего цвета. Боковое освещение

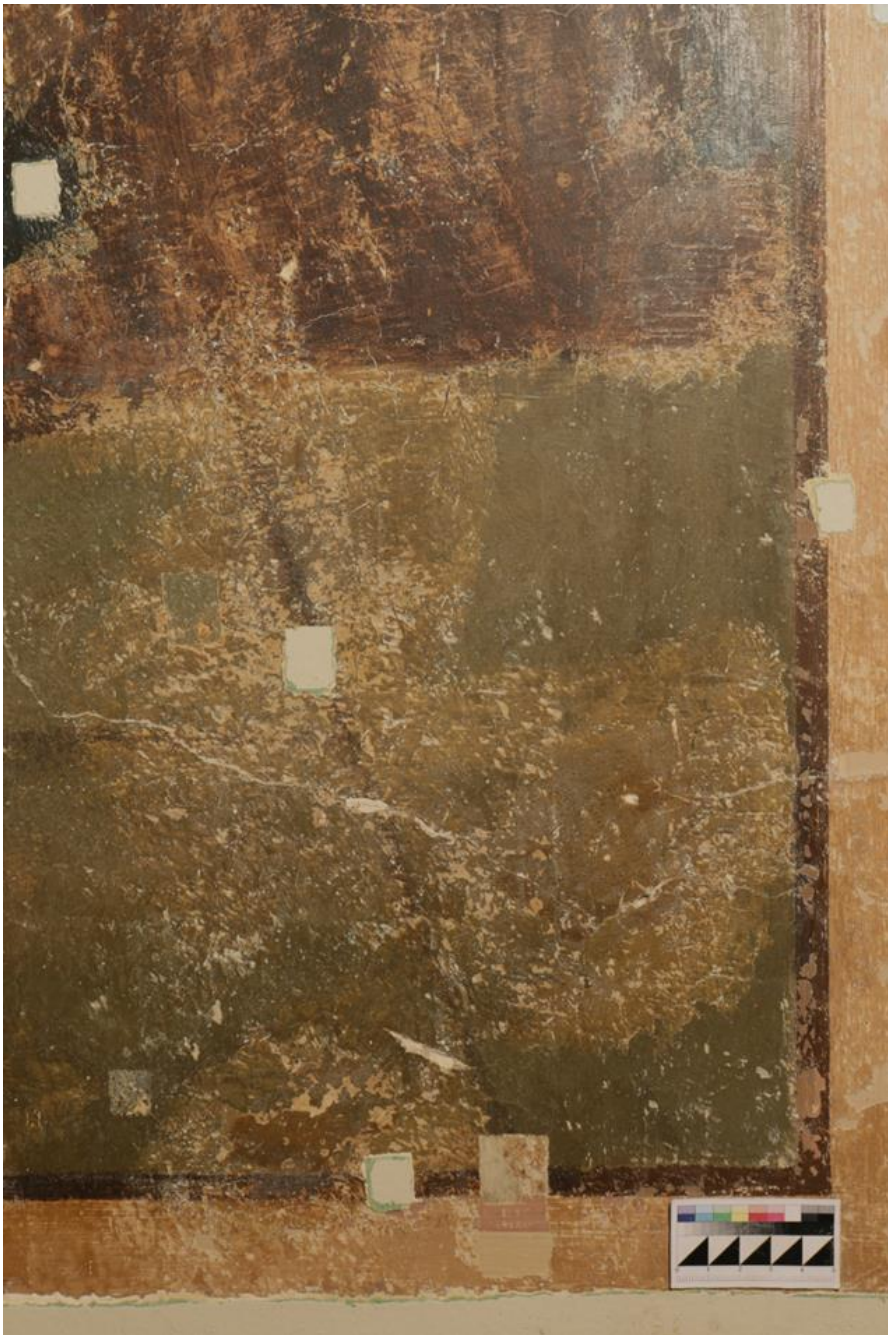
2.56 Фрагмент живописного поновления на изображении пола арки. Выполнено пробное удаление позднего поновления. Под слоем шпаклевки авторский оливковый слой. Прямое освещение

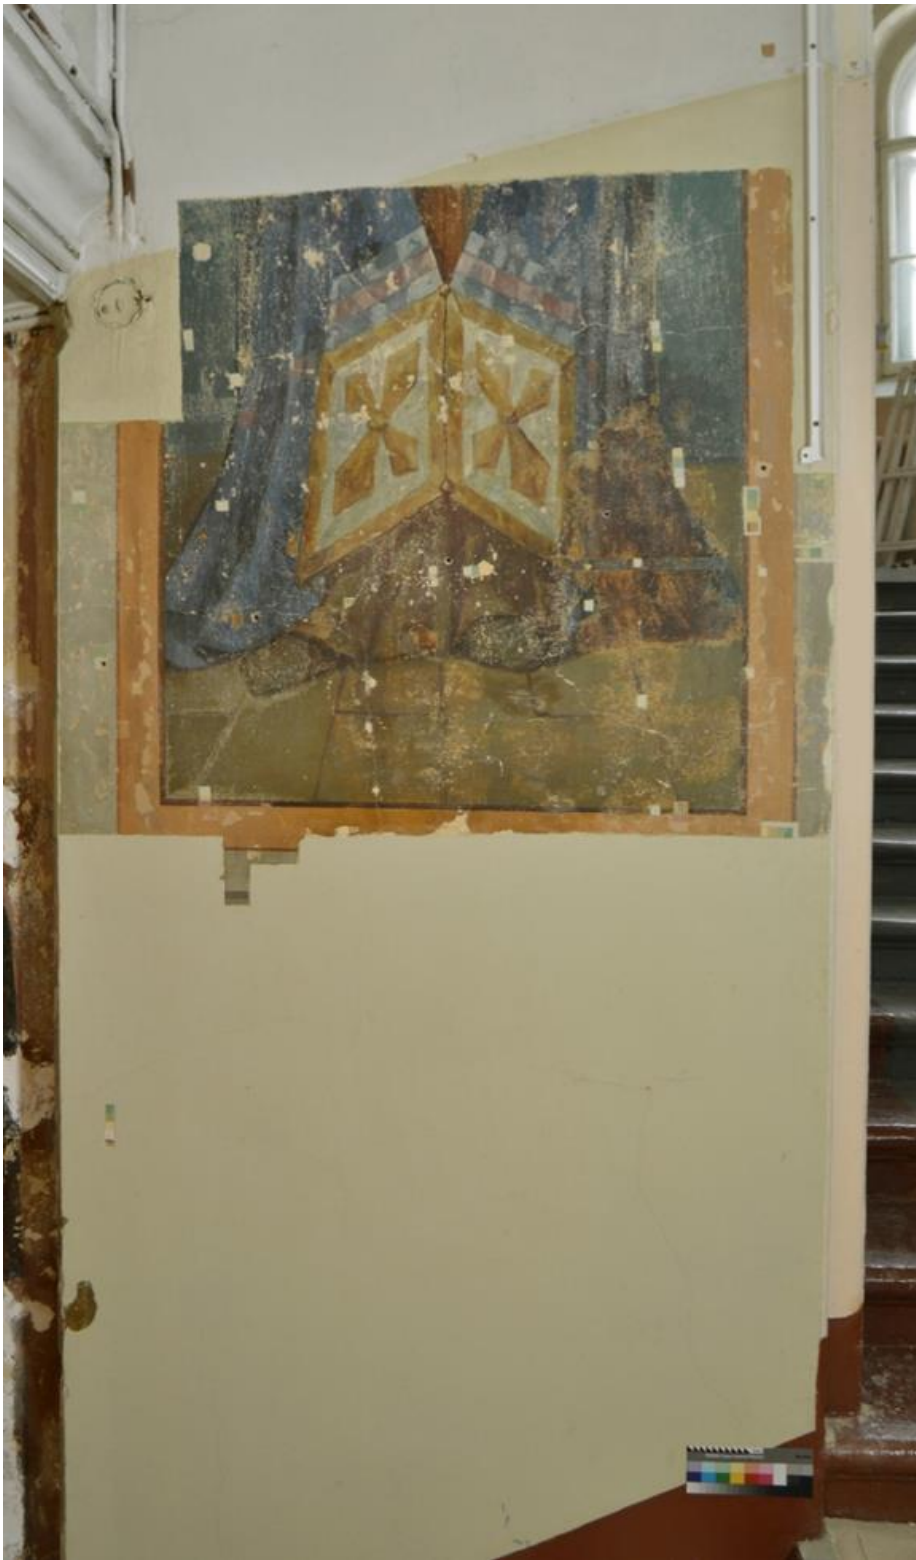
2.59 Общий вид арки после реставрации. Прямое освещение

Проведена реставрация фрагмента настенной росписи в Архиерейском Подворье храма Благовещения Пресвятой Богородицы. С поверхности живописного слоя удалено множество малярных закрасок различного характера. Проведены исследования до начала работ, и в процессе. Живописный красочный слой расчищен от малярных закрасок размером 120x101 см. Проведена фотофиксация всех этапов работы и выполнены картограммы повреждений. Выполнено укрепление отстававший красочного слоя 10% водным раствором клея Lascaux 468 HV.

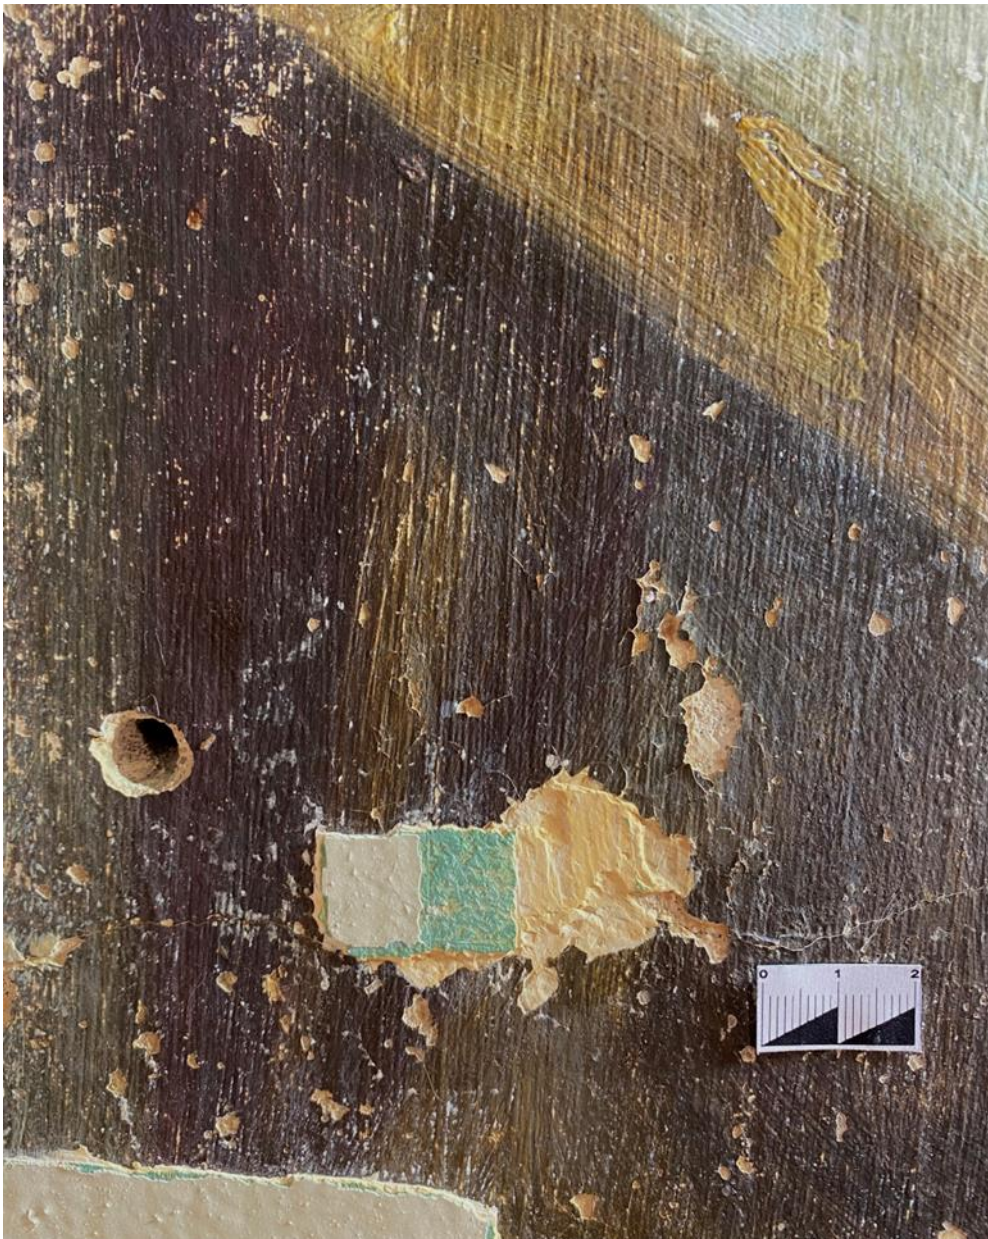
3.3 Фрагмент верхней части арочного проема в процессе реставрации до укрепления отставаний красочного слоя. Боковое освещение.

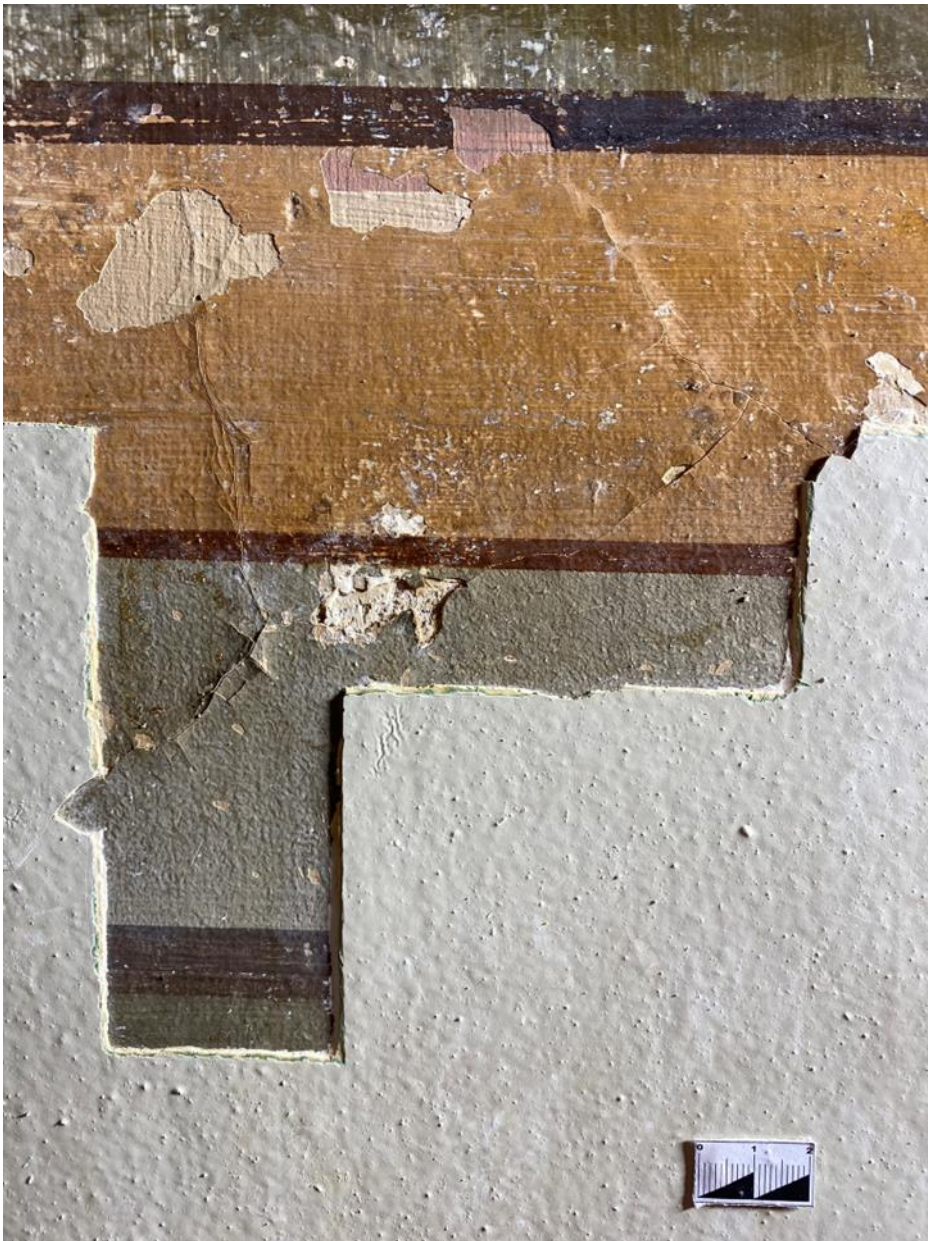
3.5 Фрагмент верхней части арочного проема в процессе реставрации до укрепления отставаний красочного слоя. Боковое освещение.

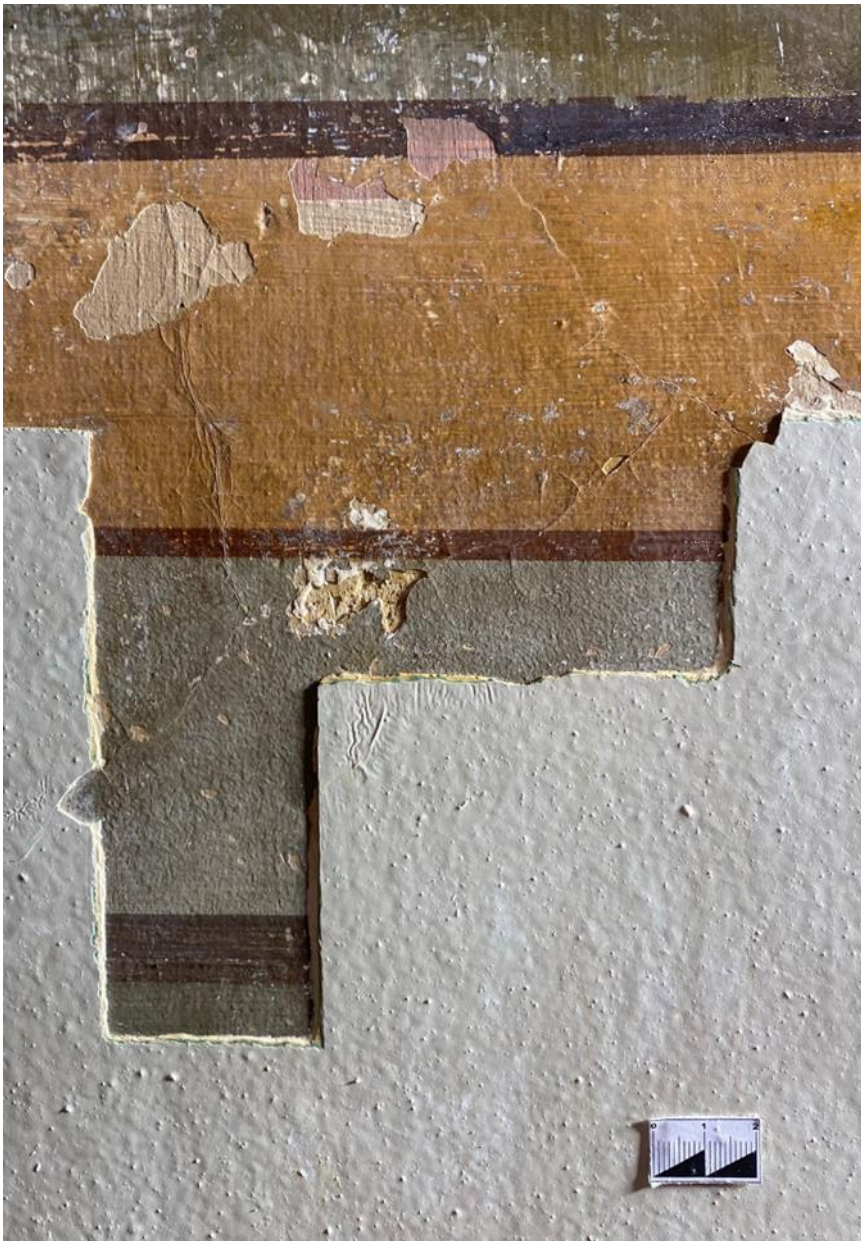
3.6 Фрагмент верхней части арочного проема в процессе реставрации после укрепления отставаний красочного слоя. Боковое освещение.

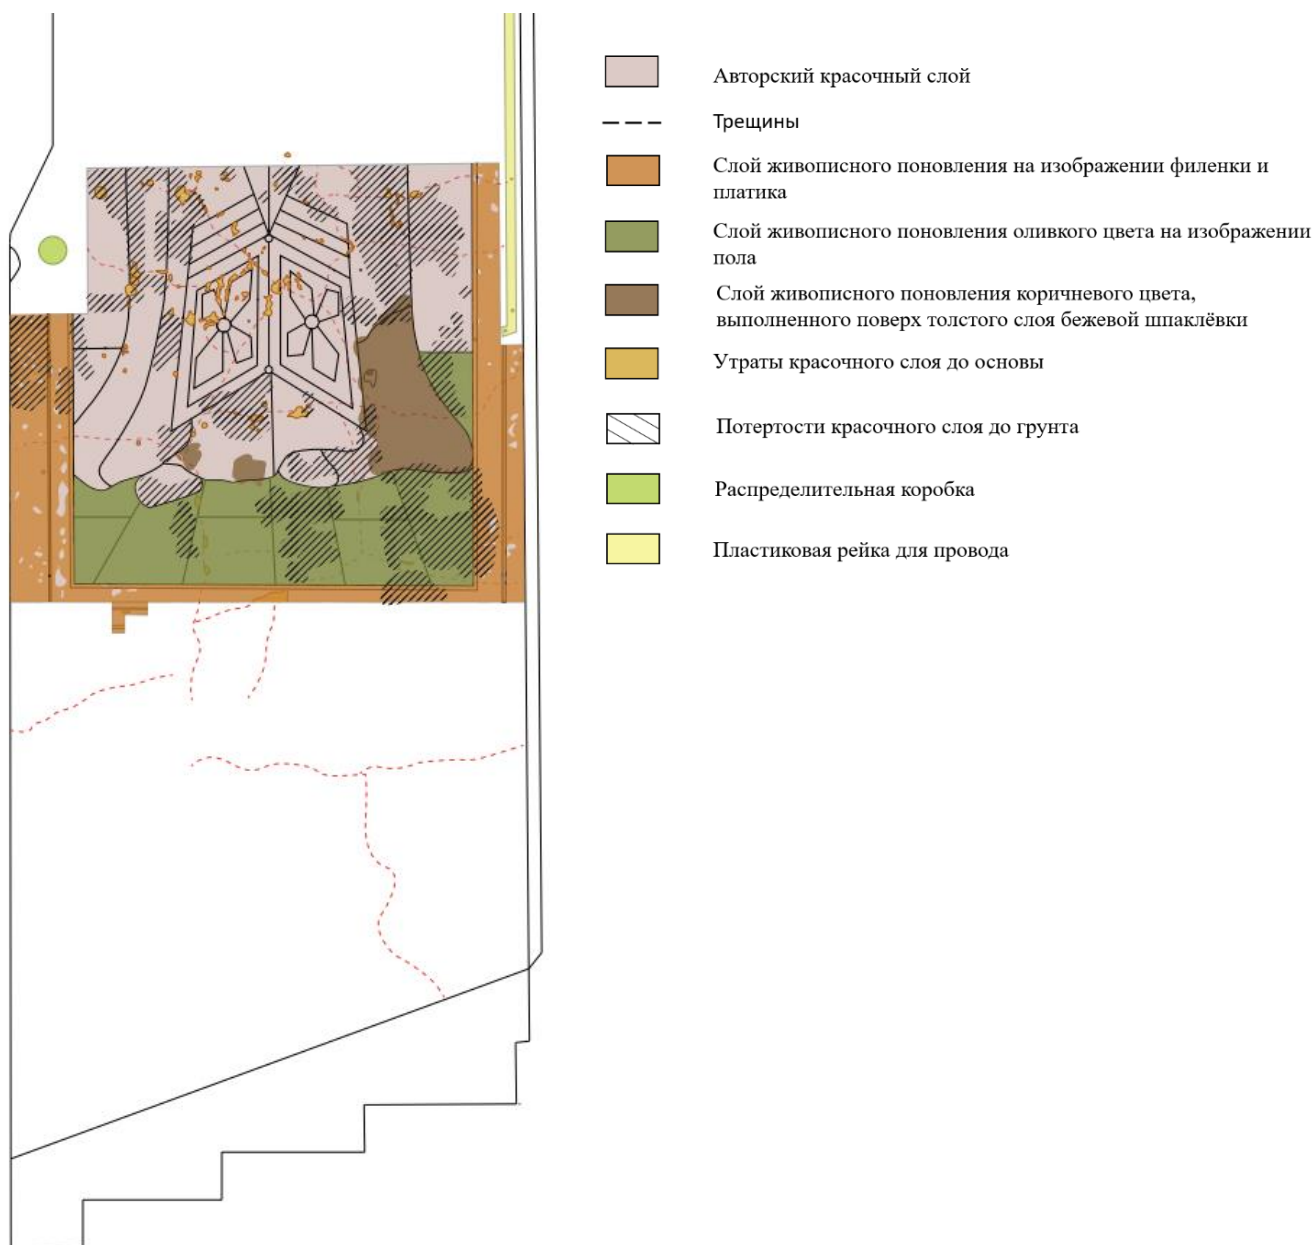
4.2 Картограмма общего вида арочного проема после реставрационных работ

Размеры раскрытого фрагмента красочного слоя- 120x101см.

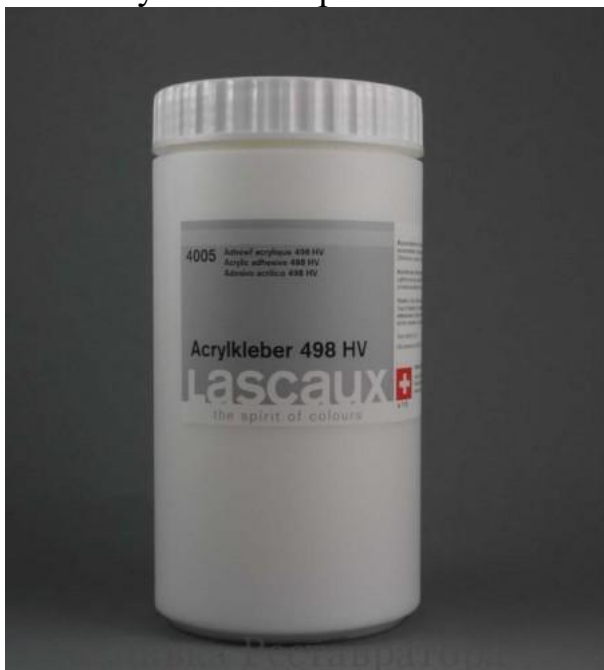
5.1 Lascaux 498 HV

Lascaux 498 HV — водорастворимый акриловый адгезив. Клей Lascaux 498 HV является высоковязкой термопластичной водной дисперсией на основе сополимера бутилакрилата и метилметакрилата, содержит биоцидные добавки. Ph 8-9. Акриловый клей Lascaux 498 HV разбавляется водой, после высыхания не растворим в воде, уайт-спирите. Постоянно растворим в ацетоне, этиловом спирте, толуол, ксилол.

Акриловый клей Lascaux 498 HV применяется для склейки холста с картоном, деревом, стеклом, штукатуркой и цементом; для укладки жесткого кракелюра и вздутий красочного слоя; рекомендуется также для сухого и влажного дублирования на различные подложки. Хранить клей Lascaux 498 HV рекомендуется при температуре 5 – 25°C.
