**РЕСТАВРАЦИЯ ФРАГМЕНТА НАСТЕННОЙ РОСПИСИ СЕВЕРО-
ЗАПАДНОГО МАЛОГО ПАРУСА В ХРАМЕ БЛАГОВЕЩЕНИЯ
ПРЕСВЯТОЙ БОГОРОДИЦЫ АРХИЕРЕЙСКОГО ПОДВОРЬЯ ГОРОДА
САНКТ-ПЕТЕРБУРГА**

**РЕСТАВРАЦИЯ ФРАГМЕНТА СЕВЕРНОГО ФРИЗА В АНГЛИКАНСКОЙ
ЦЕРКВИ ИИСУСА ХРИСТА ГОРОДА САНКТ-ПЕТЕРБУРГА**

Выпускная квалификационная работа
бакалавра реставрации

Санкт-Петербург, 2024 год

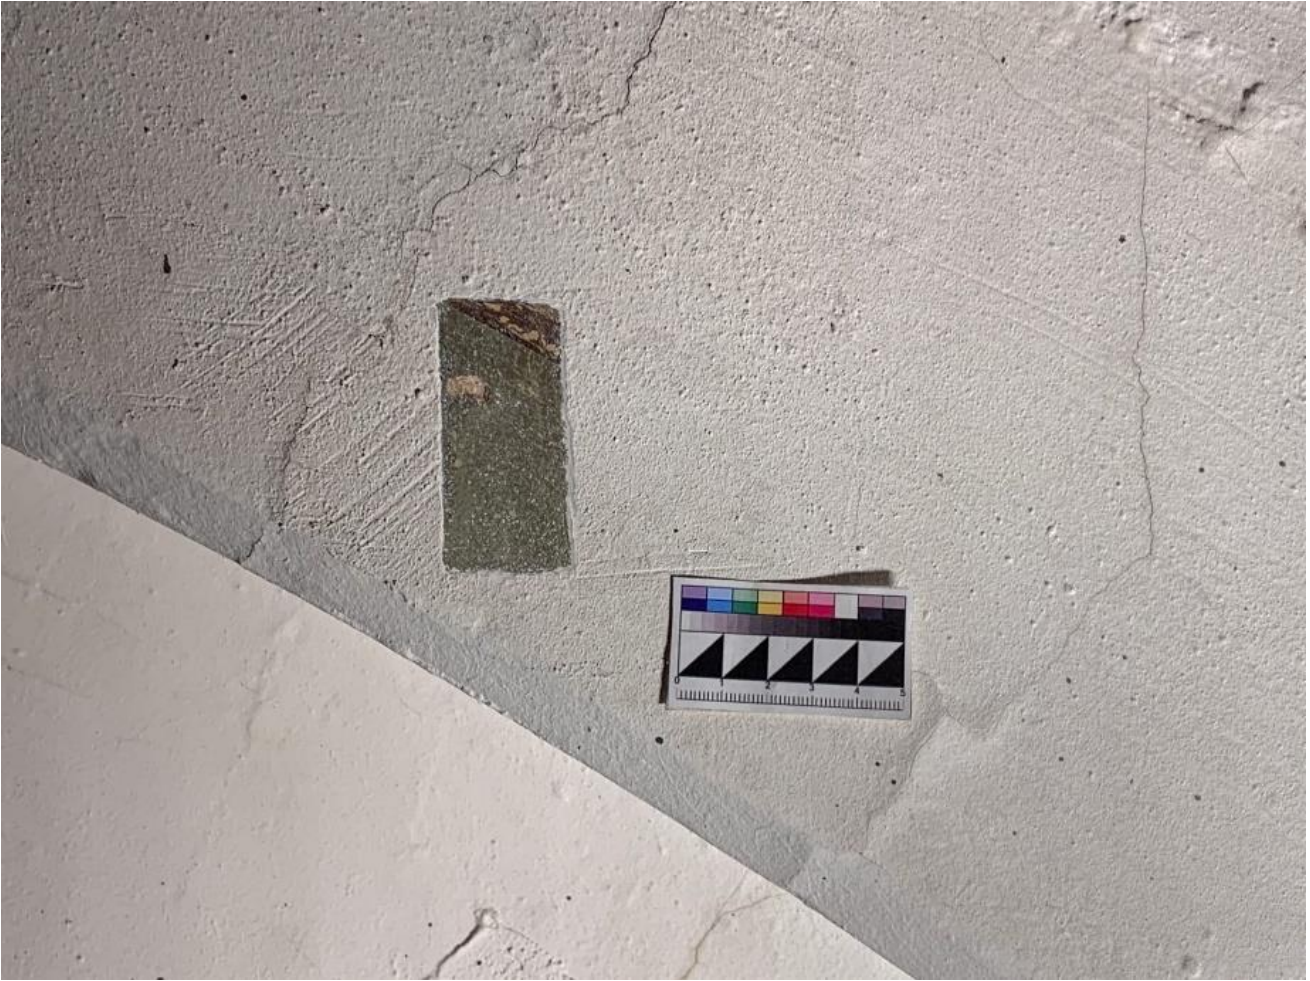
1.1 Исследование в виде пробной расчистки на обнаружение авторского живописного слоя. Фрагмент северо-западной арки южного малого свода. Прямое освещение.

Исследование показало наличие живописного слоя под малярной побелкой

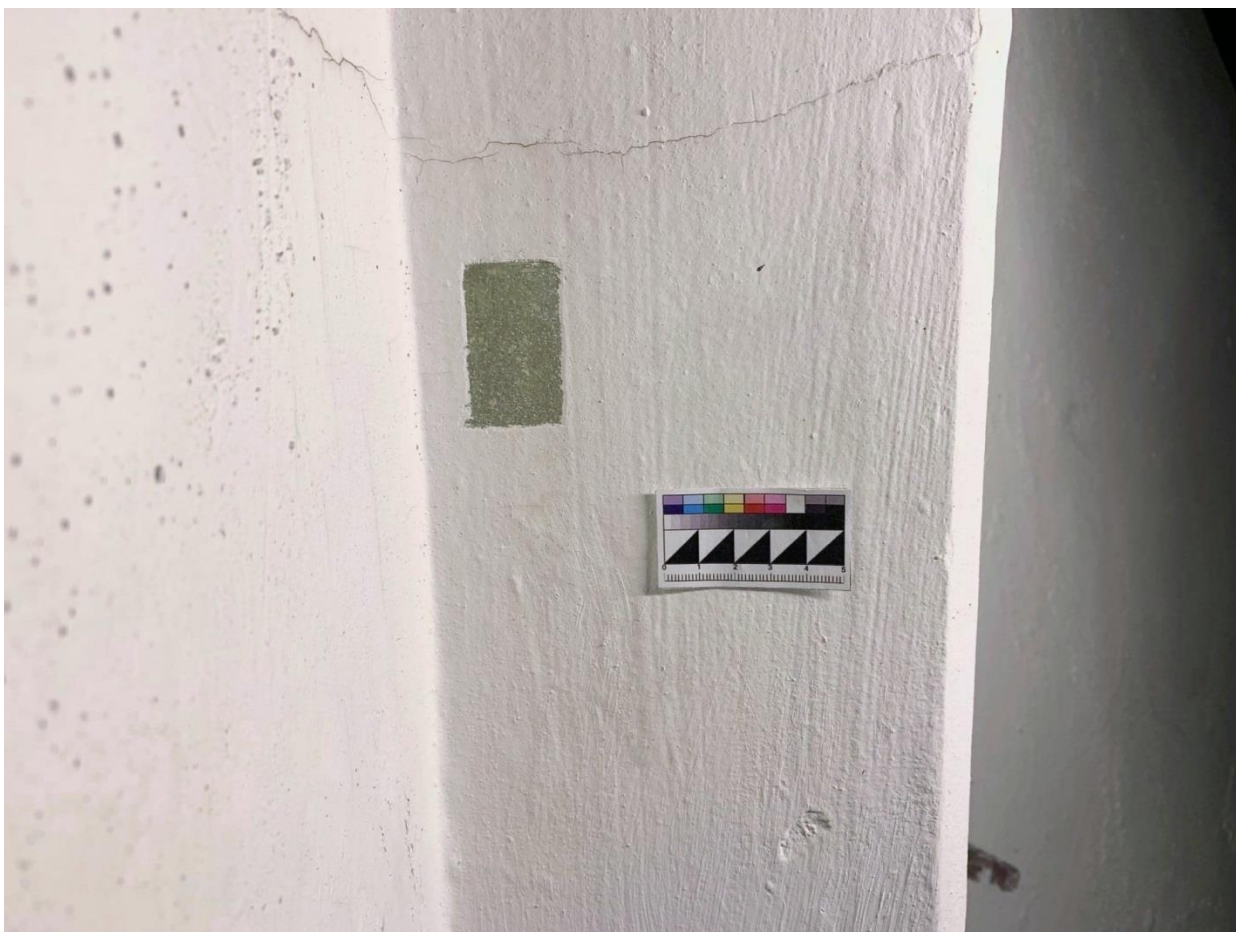
1.3 Исследование в виде пробной расчистки на обнаружение авторского живописного слоя. Фрагмент арки южного малого свода. Прямое освещение. Исследование показало наличие живописного слоя под малярной побелкой

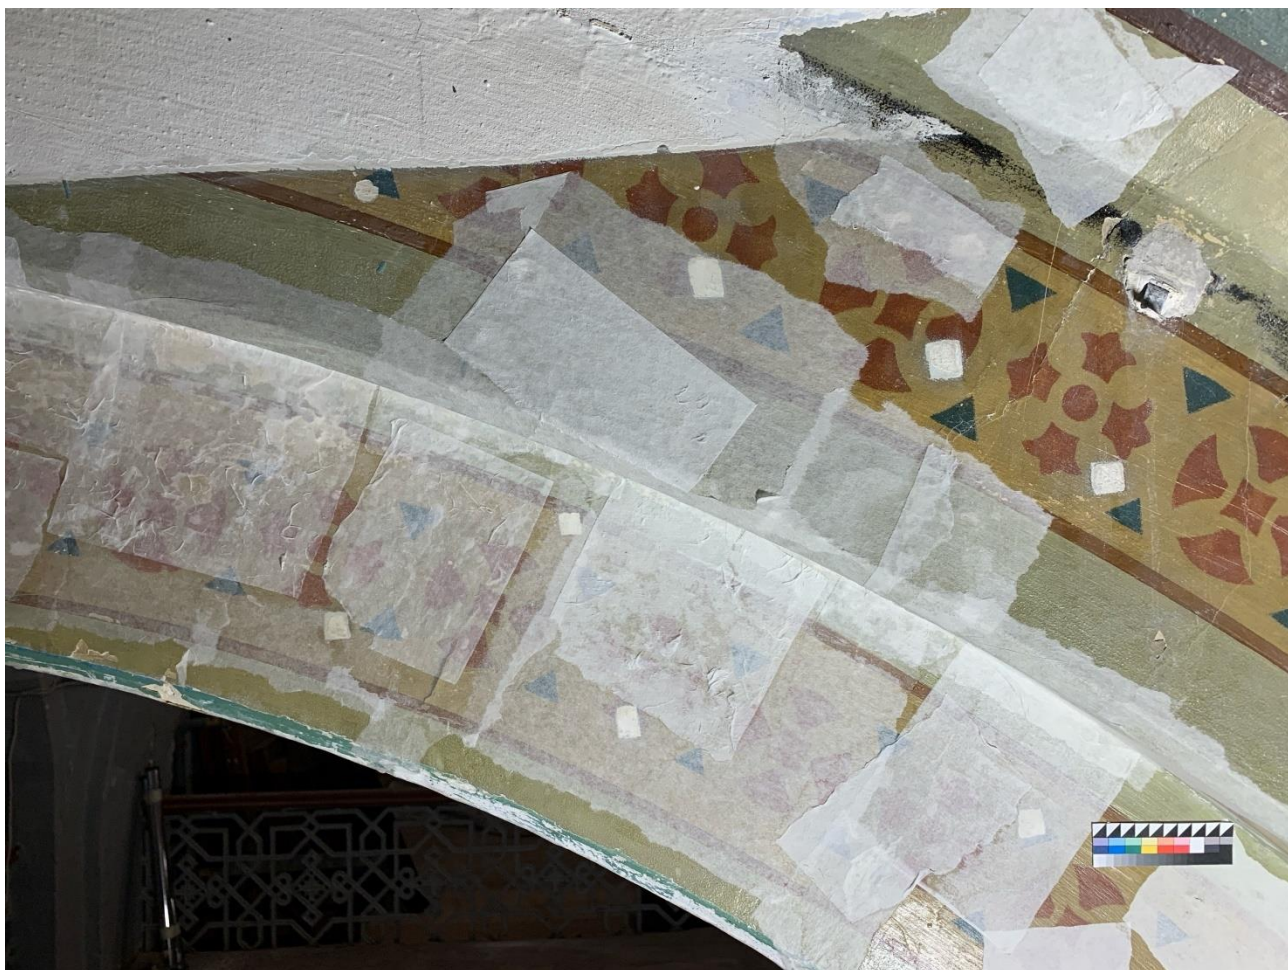
2.46 Фрагмент №13 в процессе реставрации. В процессе удаления солей из структуры живописи с помощью увлажненных водой компрессов из микалентной и фильтровальной бумаг. Прямое освещение

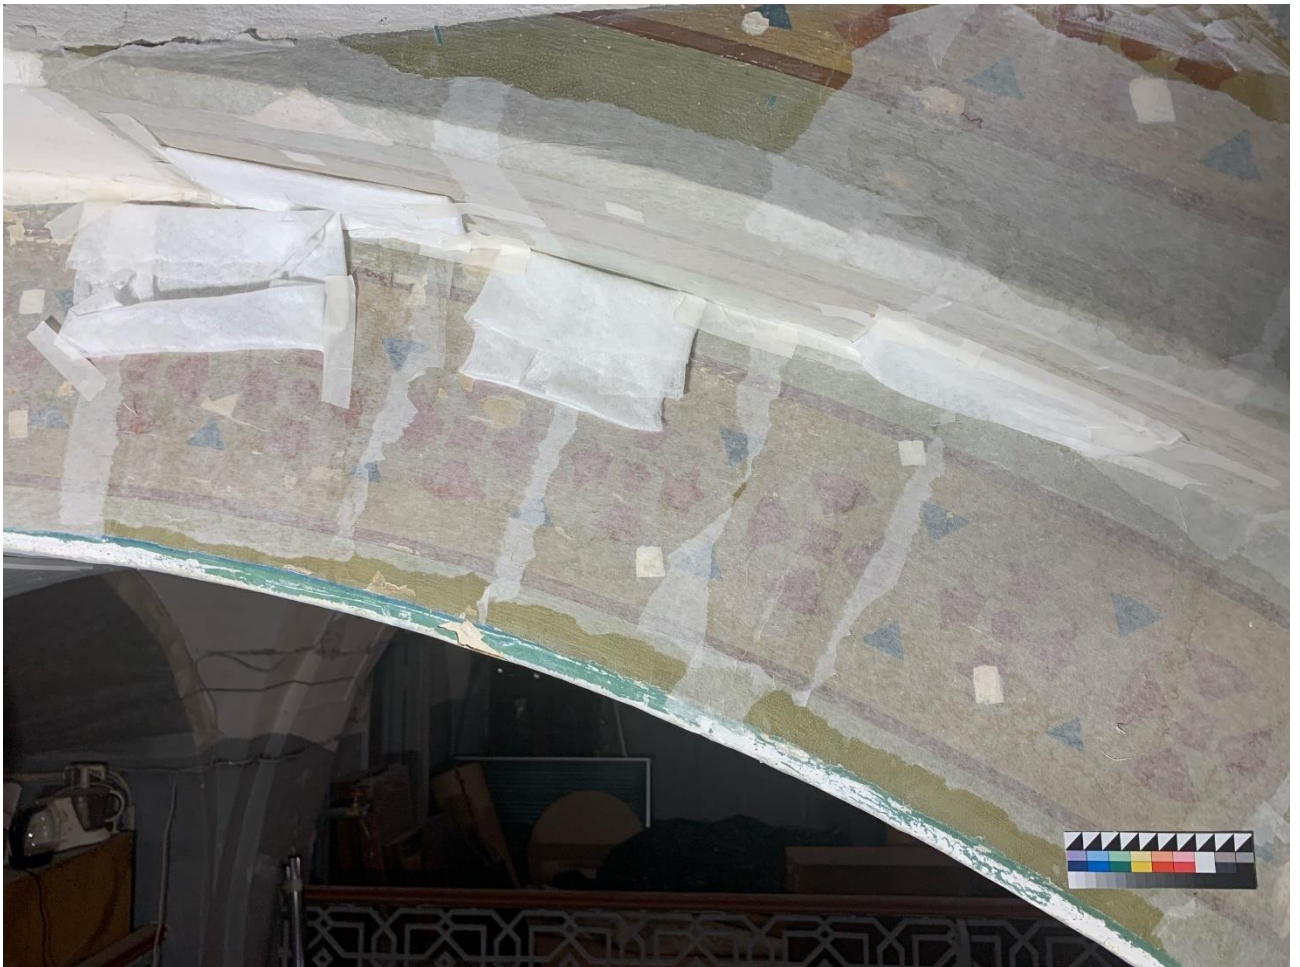
2.47 Фрагмент №13 в процессе реставрации. Установлены обессоливающие компрессы на основе гидрогеля на фрагменты отставания красочного слоя арок в области протечки. Прямое освещение

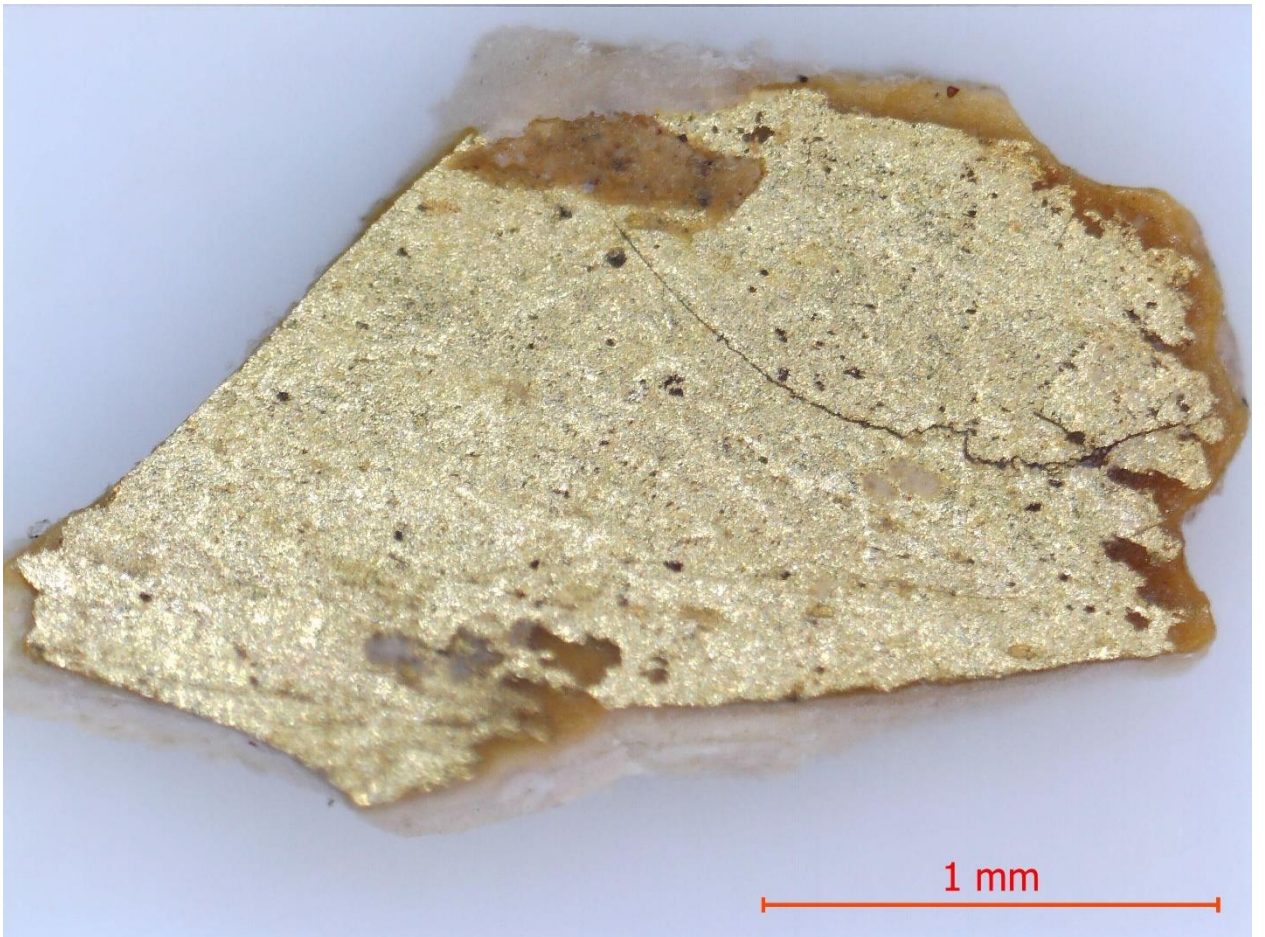
1.20 Микроскопия образца позолоты фрагмента восточного фриза

С лицевой стороны пробы хорошо виден цветной, окрашенный в охристый цвет, полимент под позолотой.

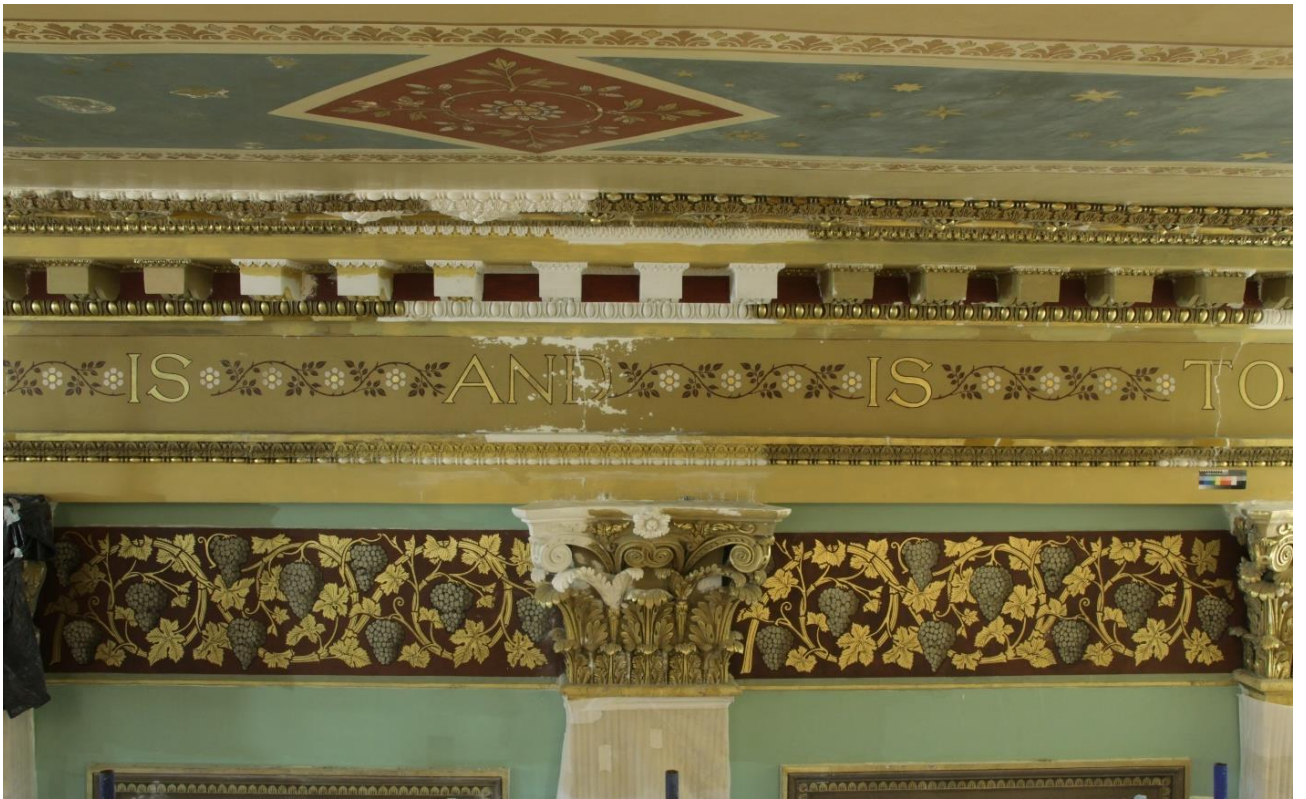
2.8 Общий вид фрагмента северного фриза в процессе реставрации. Трещины проинъектированы, подведён реставрационный грунт. Прямое освещение

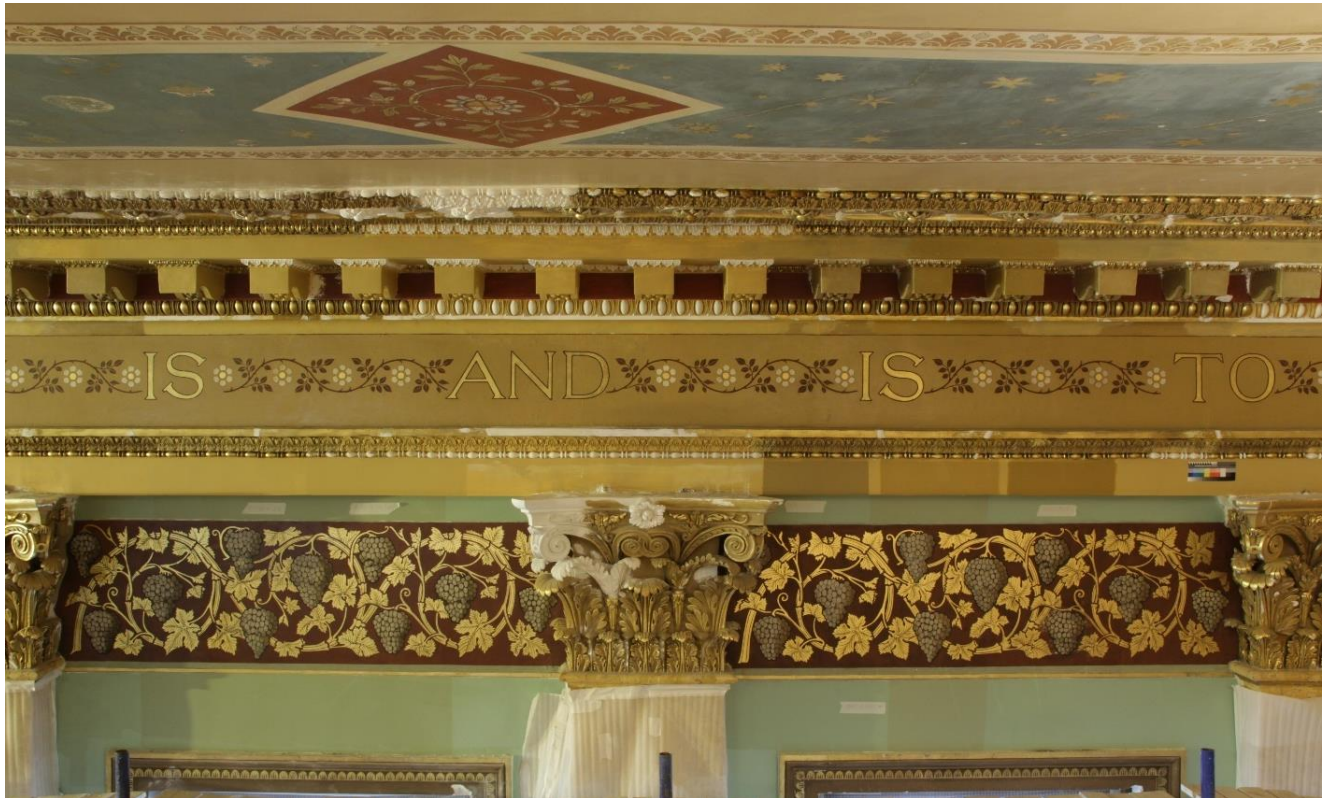
2.9 Общий вид фрагмента северного фриза после реставрации. После восполнения утрат красочного слоя. Прямое освещение

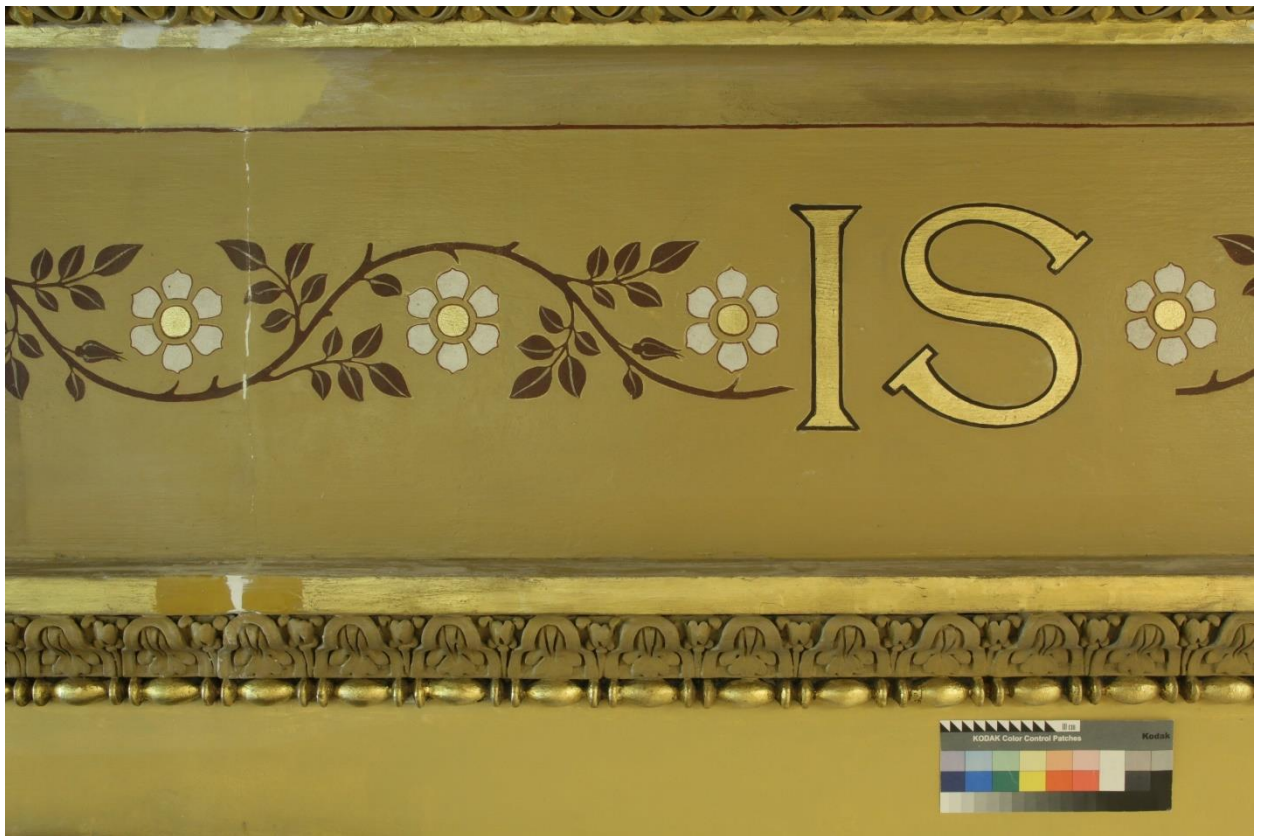
2.27 Фрагмент №3 в процессе реставрации. Трещины проинъектированы, подведён реставрационный грунт. Прямое освещение

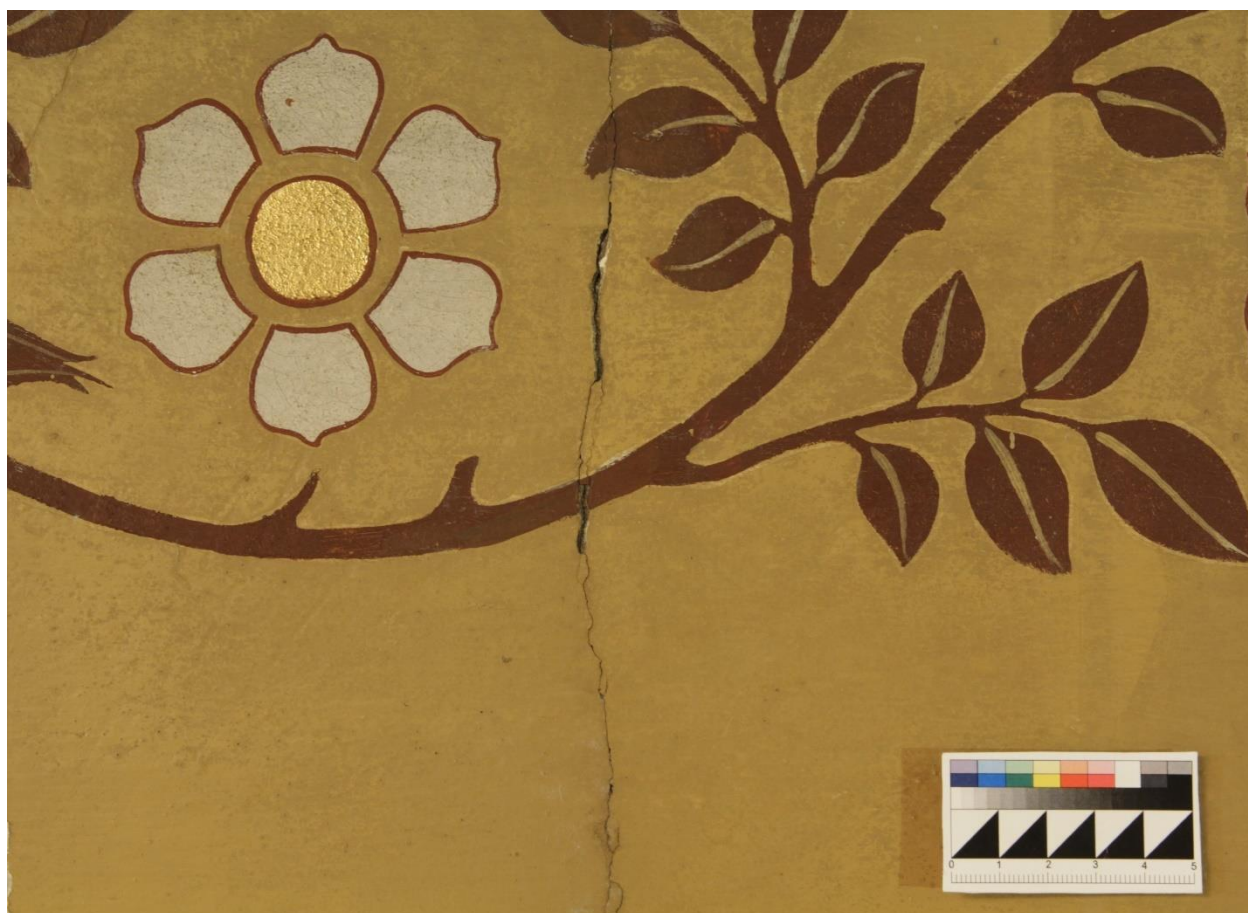
2.40 Фрагмент №5 в процессе реставрации. До начала укрепления шелушений и отставаний красочного слоя. Прямое освещение

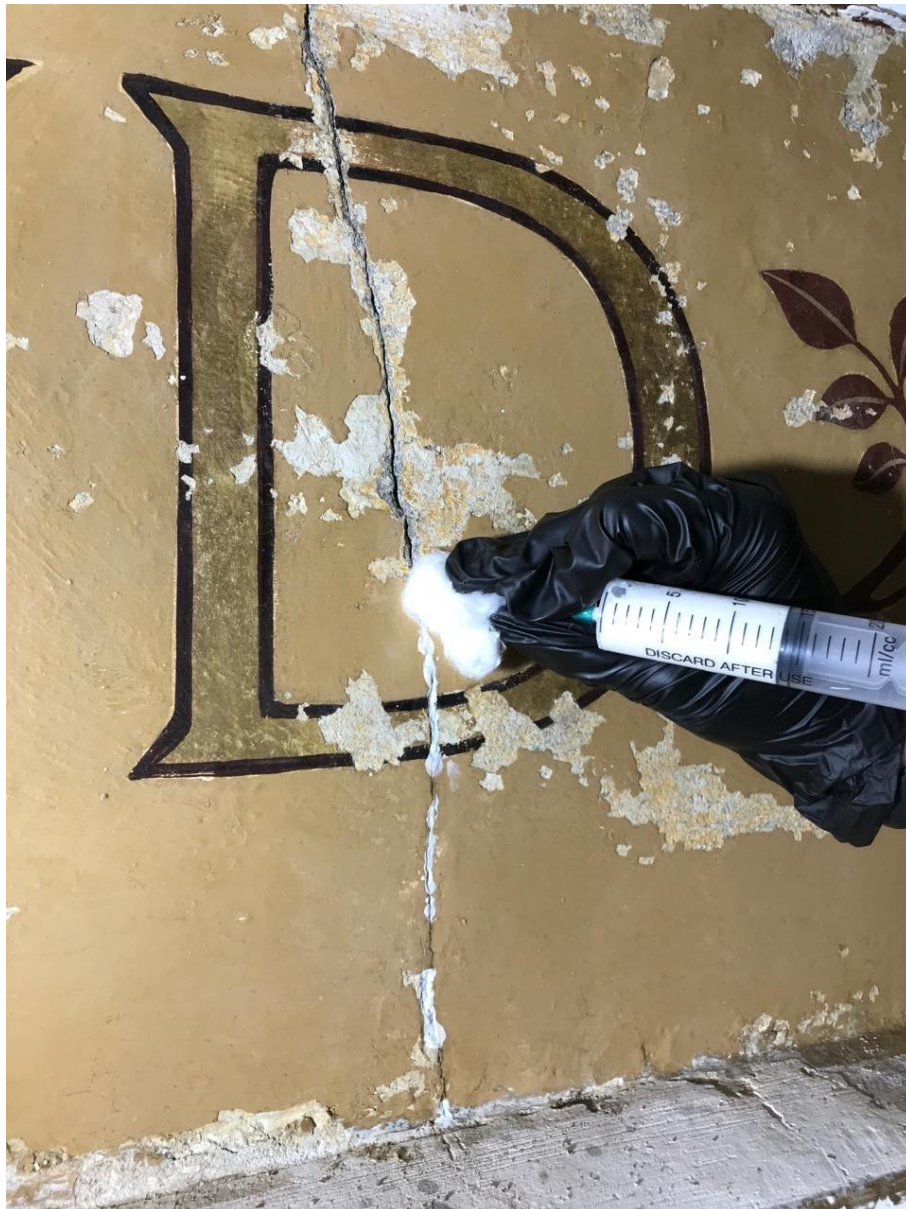
2.63 Фрагмент №7 в процессе реставрации. В процессе инъектирования трещины известковым раствором. Прямое освещение

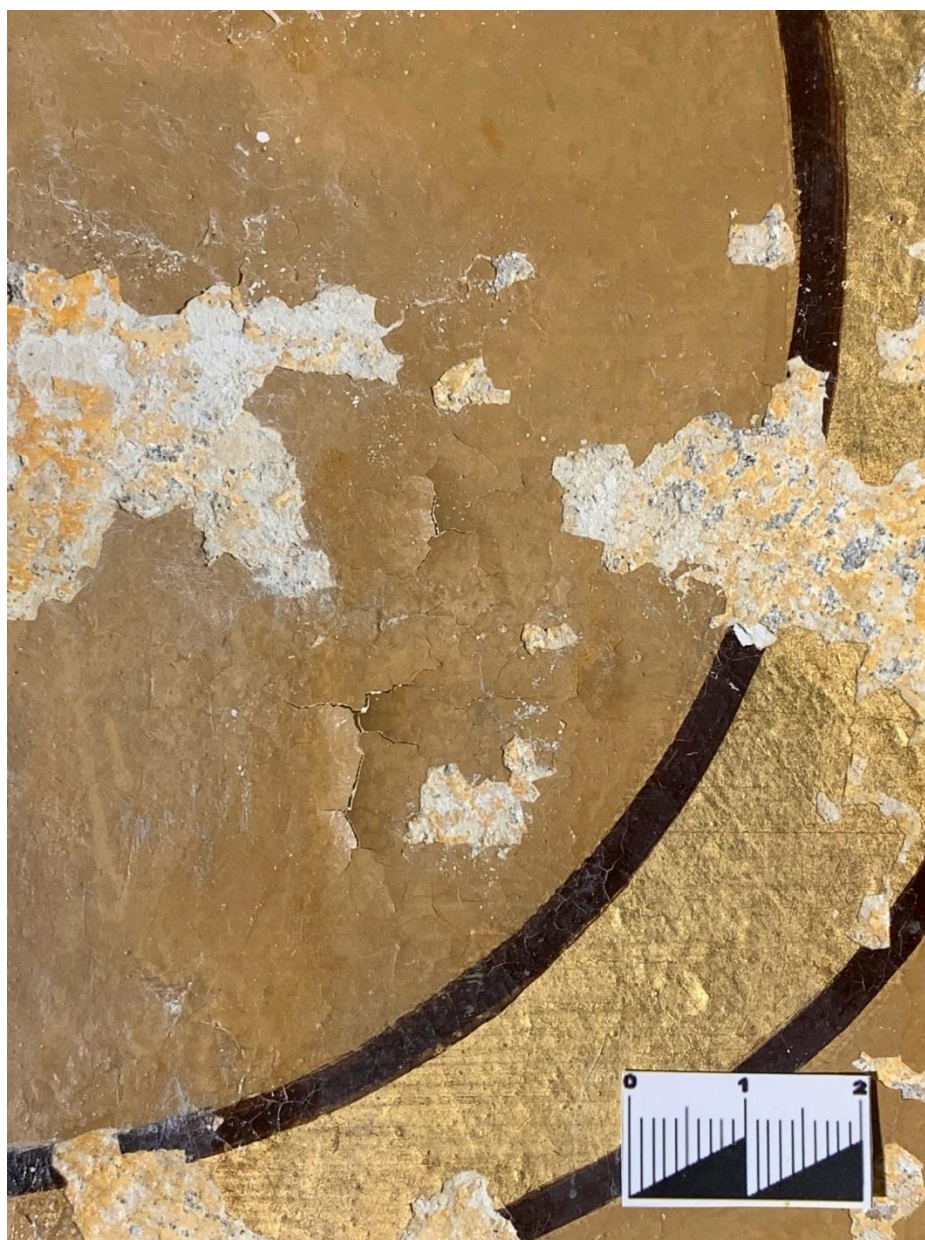
2.67 Фрагмент №8 в процессе реставрации. До начала укрепления шелушений и отставаний красочного слоя. Прямое освещение
