**САНКТ-ПЕТЕРБУРГСКИЙ
ГОСУДАРСТВЕННЫЙ УНИВЕРСИТЕТ
ФАКУЛЬТЕТ ИСКУССТВ**

**РЕСТАВРАЦИЯ ГИПСОВОГО БЮСТА «ИСПАНСКИЙ МАЛЬЧИК».
ГОСУДАРСТВЕННЫЙ МУЗЕЙ ГОРОДСКОЙ СКУЛЬПТУРЫ**

Выпускная квалификационная работа
бакалавра реставрации

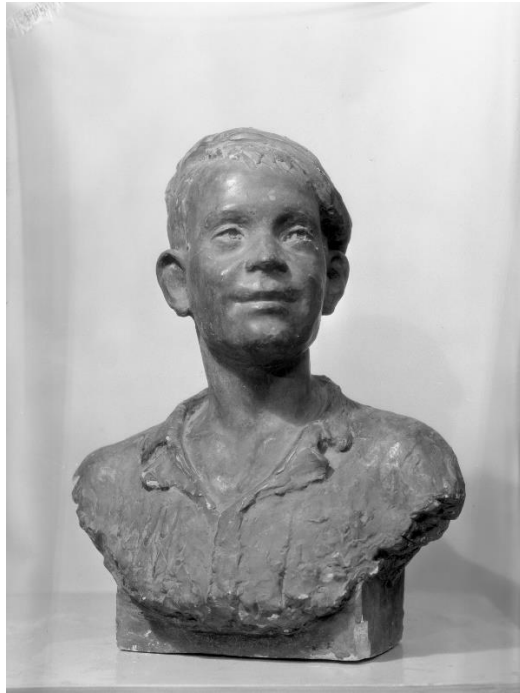
Илл. 1. Негатив НВФ-8/НВНПг-12750 (1962 г.) в негатеке ГМГС.

Работа «Испанский мальчик» поступила в музей в 1961 году из мастерского скульптора. Передана в дар музею сестрой автора после её смерти – Л.В. Исаевой. Существует архивный негатив 1962 года (илл.1.) в негатеке ГМГС, на котором уже видны многочисленные сколы (в т.ч. значительный скол на нижней лицевой части плинта выс. 3,4 см, шир. 2,2 см) и пылевые отложения по всей поверхности скульптуры. Можно предположить, что упомянутые дефекты были связаны с условиями хранения в мастерской.

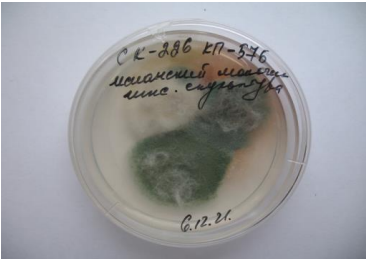
<p>В результате обследований было показано, что споры микроскопических грибов содержатся в пылевых наслоениях и загрязнениях на поверхности гипсовой скульптуры в небольших количествах. Они способны прорасти при повышении влажности воздуха и материала. КОЕ в пробе было не высоким (500). Выявленные виды микромицетов: Penicillium decumbens Penicillium waksmanii Aureobasidium pullulans.</p>

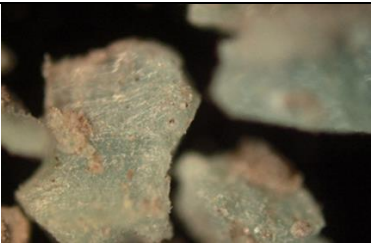
<p>Снимки пробы 2 (красочный слой зеленого цвета) микроскопом DTX 90.</p>

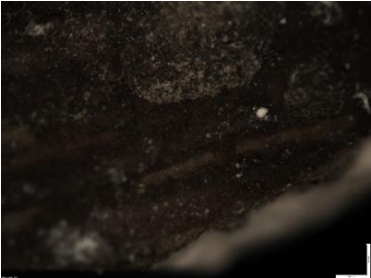
<p>Снимки пробы 3 (красочный слой коричневого цвета) микроскопом Olympus BX 51.</p> <p><i>Проба 1:</i> Слой основы материала скульптуры белого цвета и темный цвет краски. Цвет краски темно-коричневый. На фотографии обратной стороны пробы видно, что основа состоит не только из белого вещества (мел или гипс), но также содержит и включения мелких черных частиц.</p> <p><i>Проба 2-3:</i> Проба состоит из красочного слоя. Частички пробы с обломанными, краями, много мелких фрагментов. Красочный слой сине-зеленого (бирюзового) цвета пробы 2 довольно хрупкий. Также на поверхности видны темные частички загрязнений или остатков.</p>

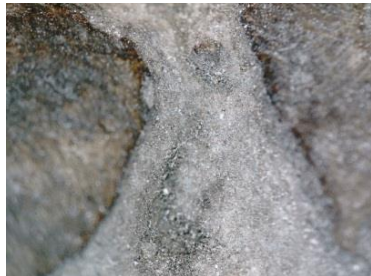
<p>Пылевые загрязнения на поверхности гипса, в углублениях формы присутствуют пылевые скопления.</p>

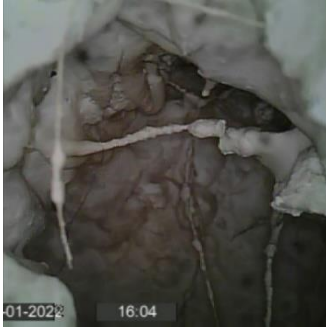
<p data-bbox="560 1469 927 1740">Проведенные исследования внутренней полости выявили наличие биологических загрязнений – паутины, а также скопления пыли. Необходимо провести обеспыливание внутренней полости скульптуры.</p>	12.05.2022	<p data-bbox="1128 508 1473 748">Научный руководитель; Реставратор художественных изделий и Декоративных предметов (направление – реставрация скульптуры из камня) II категории Х.В. Шумилова</p> <p data-bbox="1128 781 1425 902">Студент IV курса СПбГУ Факультета Искусств кафедры «Реставрация» Д. А. Павлова</p>

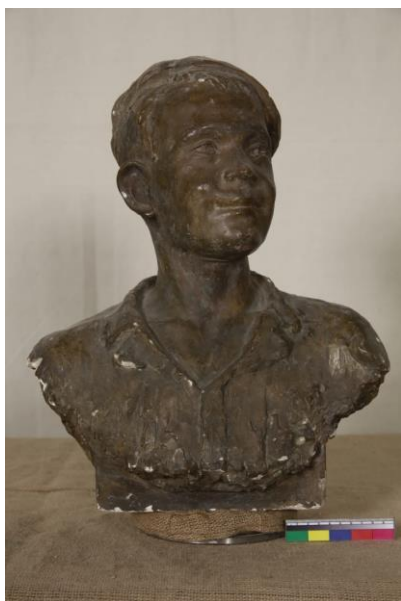
Рис. 1. Гипсовая скульптура «Испанский мальчик» (инв. № СК-266, КП-576).

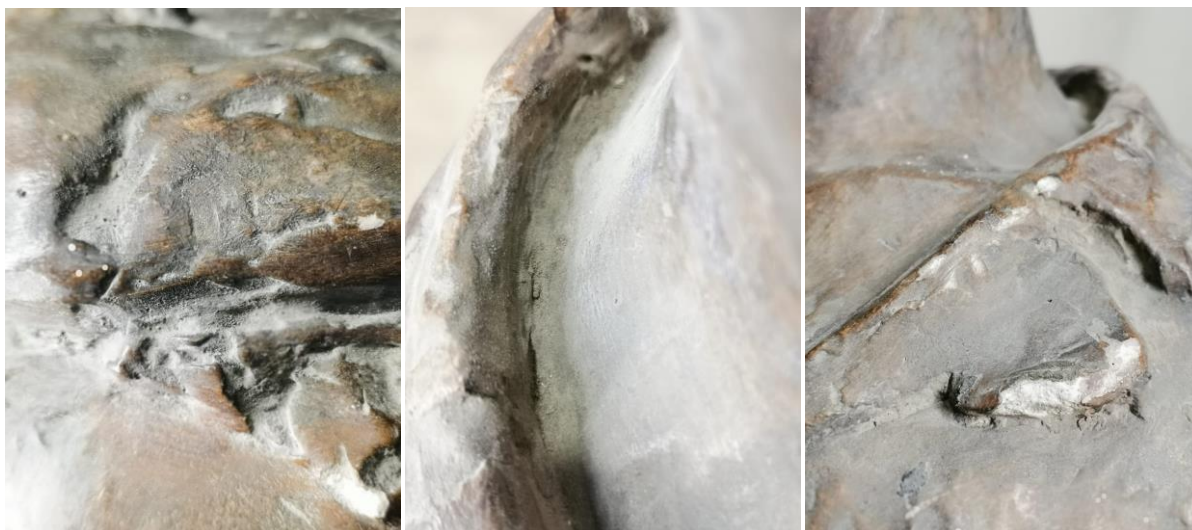
В ноябре 2021 года было проведено обследование гипсовой скульптуры «Испанский мальчик» (инв. № СК-266, КП-576) из фондов Музея городской скульптуры (рис. 1) с целью выявления микологического поражения материала памятников. При визуальном обследовании на поверхности гипса скульптуры выявлены пылевые и грязевые наслоения (рис. 2).

Рис.2. Пылевые и грязевые наслоения на поверхности гипса скульптуры.

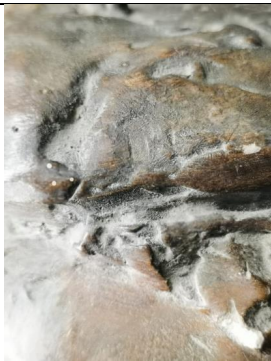
№	Описание форм повреждения гипса	Фотофиксация участков с различными формами повреждения гипса	Выявленные виды микромицетов	Количественное содержание микроорганизмов
1.	Грязевые и пылевые наслоения на поверхности гипса скульптуры

Penicillium decumbens Penicillium waksmanii Aureobasidium pullulans	500

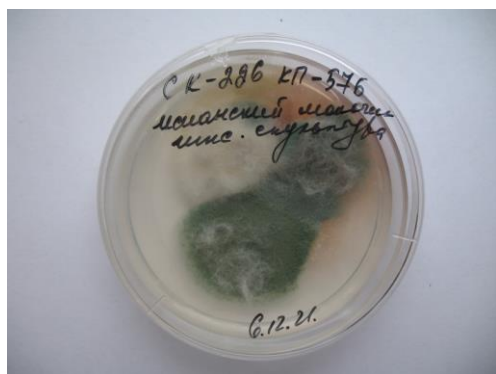
Рис. 3. Рост колоний микроскопических грибов на поверхности питательной среды в чашке Петри.

На поверхности гипса скульптуры отмечены пылевые и грязевые наслоения. С поверхности гипса выделяются микромицеты в небольших количествах. Споры микроскопических грибов присутствуют в воздухе помещений фондохранилища и оседают вместе с пылью на поверхность скульптуры. КОЕ в пробе было не высоким (500). В результате обследований было показано, что споры микроскопических грибов содержатся в пылевых наслоениях и загрязнениях на поверхности гипсовой скульптуры в небольших количествах. Они способны прорасти при повышении влажности воздуха и материала.

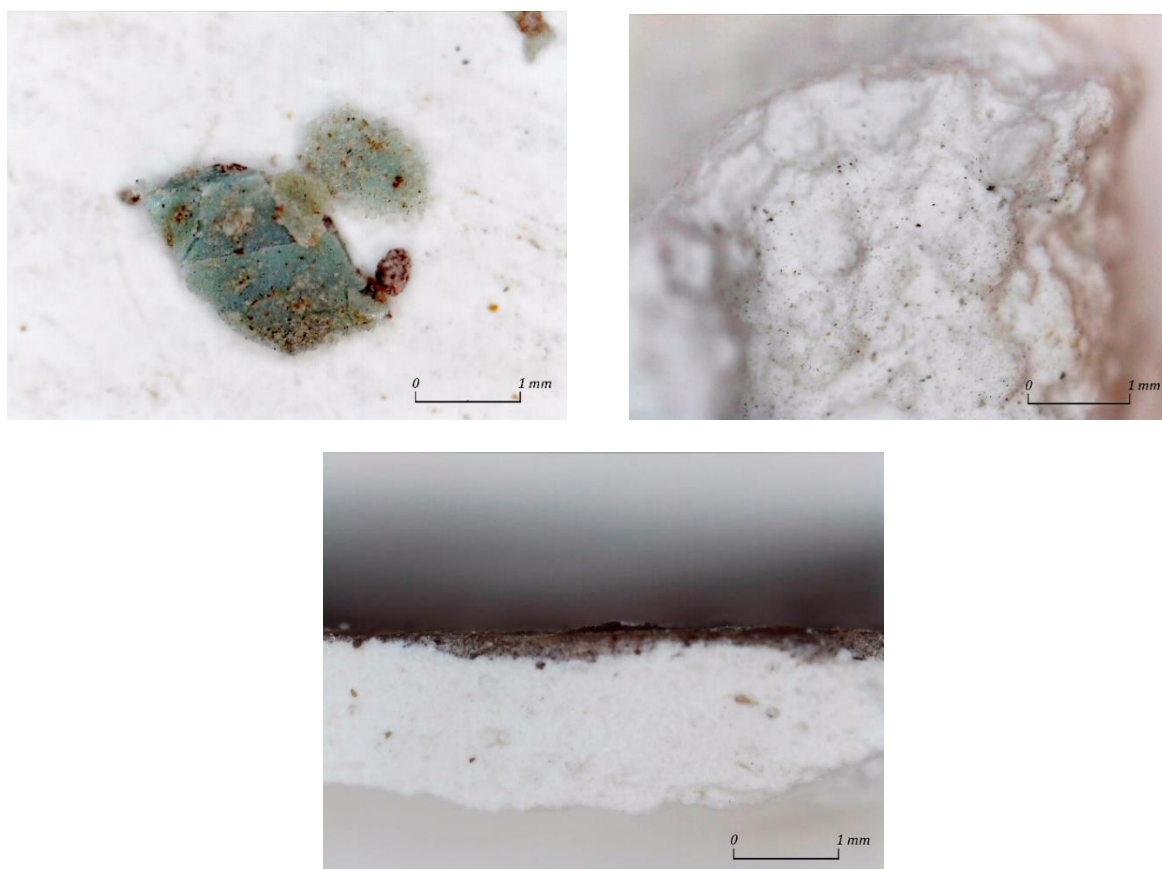
Рис. 1-3. Снимки проб 1-2 с помощью микроскопа DTX 90.

На поперечном срезе видно два слоя. Слой основы материала скульптуры белого цвета и темный цвет краски. Цвет краски темно-коричневый. На фотографии обратной стороны пробы видно, что основа состоит не только из белого вещества (мел или гипс), но также содержит и включения мелких черных частиц.

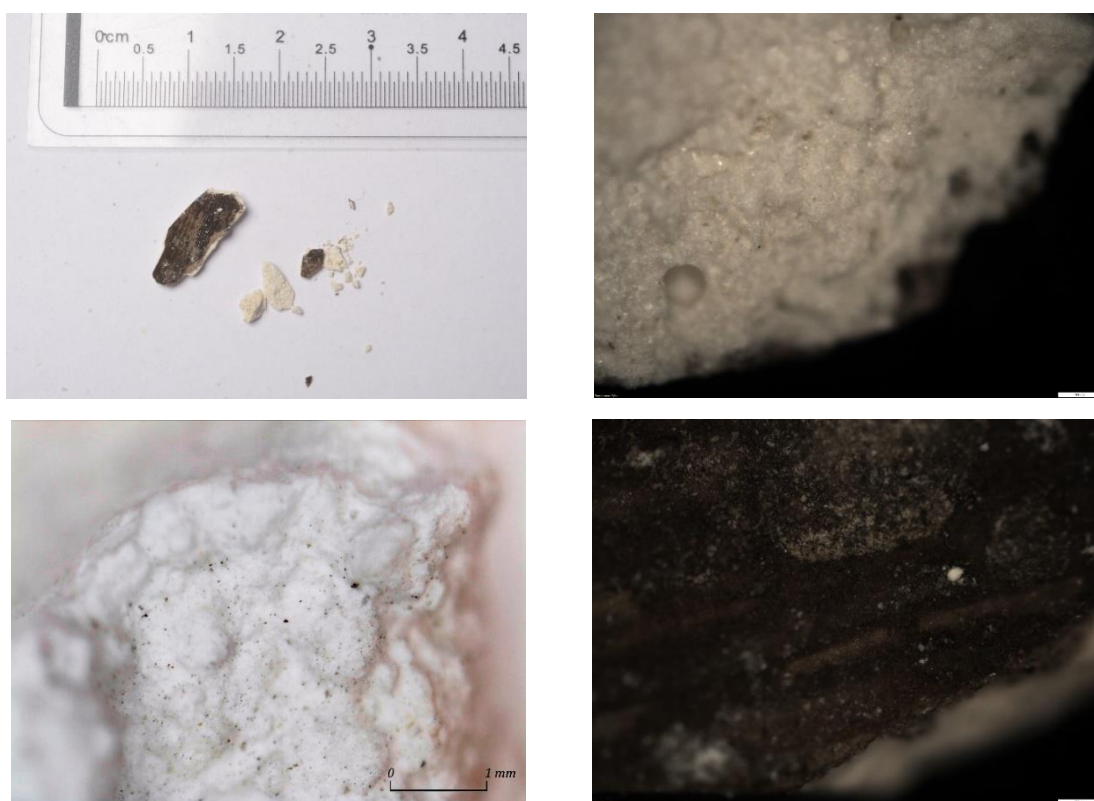
Проба 1. На поперечном срезе видно два слоя. Слой основы белого цвета и темный цвет краски. Цвет краски темно-коричневый. На фотографии видны лицевой стороны виден белые кристаллы видимо. Вероятно, их появление связано с разрушением основы и высолами поверх красочного слоя или с внешними загрязнениями. Это можно уточнить исходя из результатов изучения пробы с помощью дополнительных точных методов исследования. На фотографии обратной стороны пробы видно, что основа состоит не только из белого вещества (мел или гипс), но также содержит и включения мелких черных частиц.

Рис. 1-4. Снимки пробы 1 с помощью микроскопа Olympus BX51.

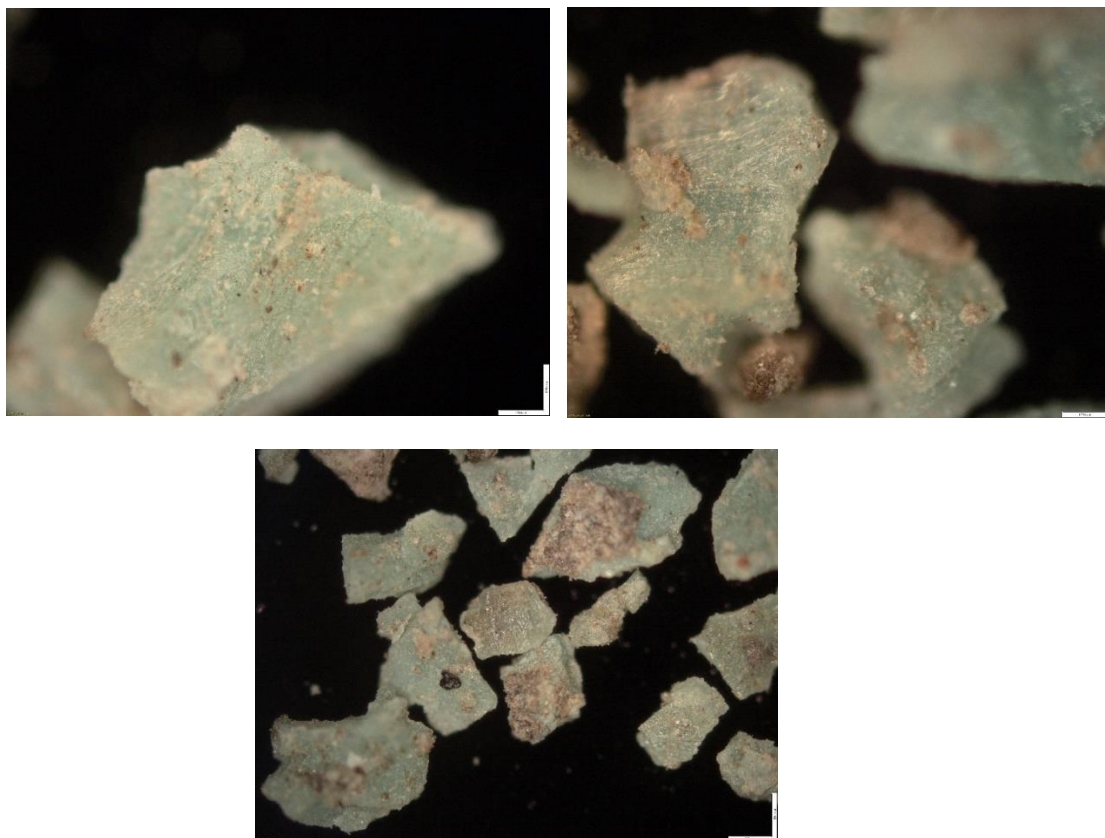
Проба 2. Проба состоит из красочного слоя сине-зеленого (бирюзового) цвета. Частички пробы с обломанными краями, много мелких фрагментов. Красочный слой довольно хрупкий. Также на поверхности видны и темные частички загрязнений или остатков. Наилучшие снимки пробы были получены с помощью микроскопа Olympus.

Рис. 1-3. Снимки пробы 2 с помощью микроскопа Olympus BX51.

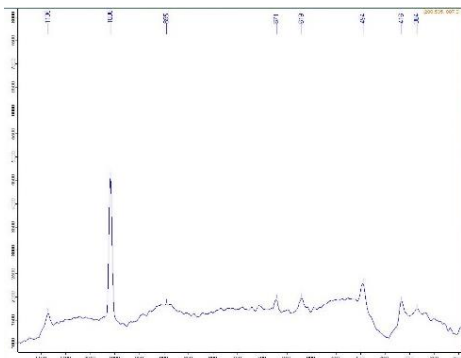
Проба 1. Вещество белого цвета. Измерения проводились с помощью инфракрасного лазера длиной волны 785 нм, на мощности 10mW с объективом микроскопа 10x. Был получен спектр, имеющий характерные пики 414, 494, 619, 670, 1008, 1135 см⁻¹. Результаты сравнивались с базой данных Infrared and Raman Users Group (IRUG). Наибольшее совпадение с похож образцом RMP000587. Можно заключить, что проба состоит из **гипса** (CaSO₄*2H₂O). **Вещество черного цвета.** Предполагалось, что это может быть как темная умбра, так и углерод содержащий пигмент, например сажа. Но исследование с помощью рамановской спектроскопии не дало результатов из-за интенсивной люминесценции.

Рис. Спектр, снятый с белой области пробы 1.

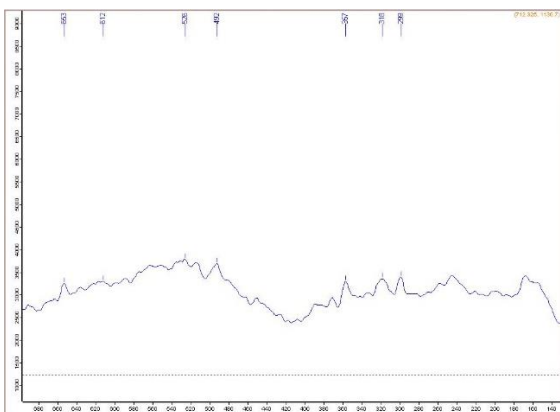
Проба 2. Вещество сине-зеленого цвета. Измерения проводились с помощью инфракрасного лазера длиной волны 785 нм, на мощности 10mW с объективом микроскопа 10х. Был получен спектр, имеющий характерные пики 169, 299, 315, 321, 333, 356, 371 см⁻¹. Результаты сравнивались с базой данных Infrared and Raman Users Group (IRUG). Наибольшее совпадение с похожим образцом RMP00009. Можно заключить, что материалом пробы является **арсенид-ацетат меди** ($\text{Cu}(\text{CH}_3\text{COO})_2 \cdot 3\text{Cu}(\text{AsO}_2)_2$), известный как пигмент **Парижская зелень** (*швайнфуртская зелёнь и другие названия*). Стоит отметить, что данное вещество **очень токсично!**

Рис. Спектр снятый с зеленой области пробы 2.

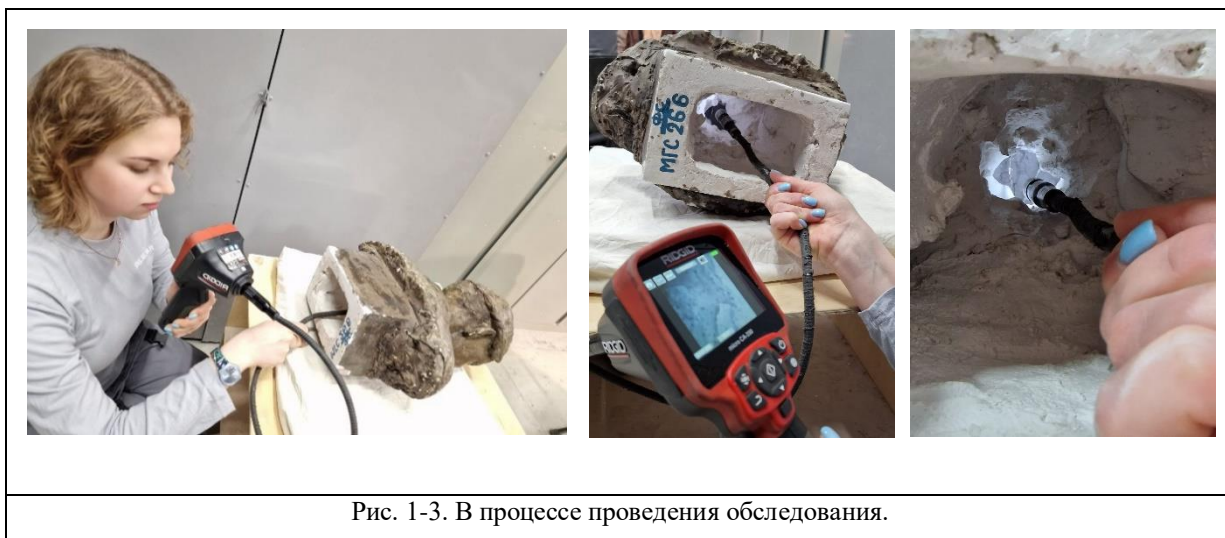
Изучение поверхности внутренних полостей гипсовой скульптуры памятника было выполнено с использованием инспекционной видеокамеры Micro CA-350 (Ridgid, США).

Рис. 1-3. В процессе проведения обследования.

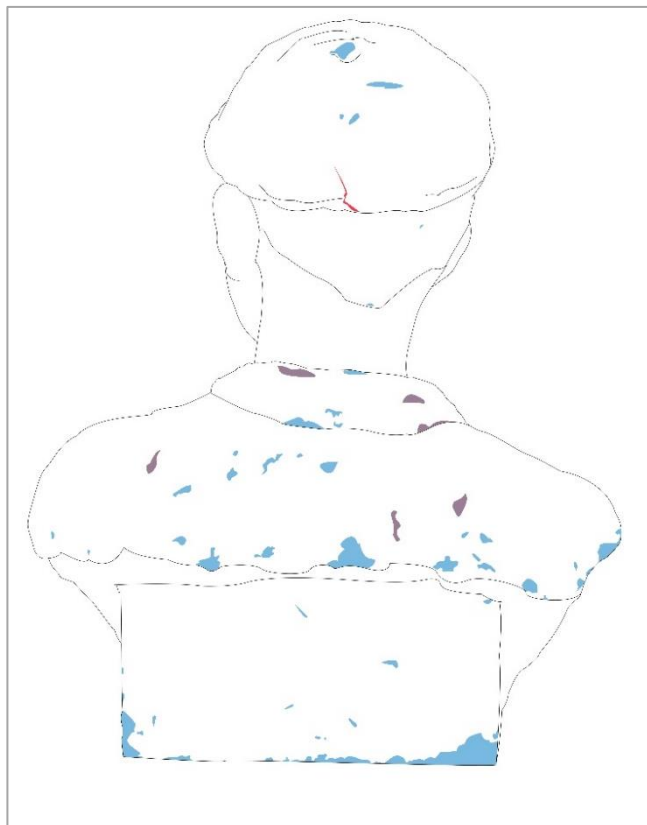
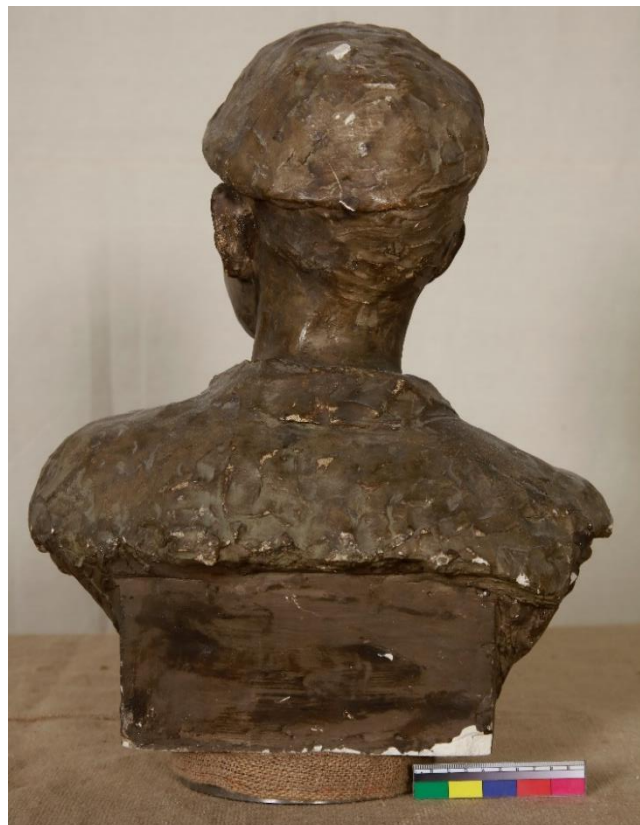
Вид сзади

Памятник находится в неудовлетворительном состоянии, присутствуют интенсивные пылевые загрязнения, многочисленные сколы, потертости, утраты красочного слоя и локальная деструкция, и осыпание материала основы, присутствует трещина (на затылке).

Необходимо выполнить расчистку поверхности; укрепление деструктированного материала основы, инъектирование трещины, мастиковку сколов, восполнение красочного слоя, консервация поверхности (локально, в границах утрат декоративного покрытия). Поновление инвентарного номера.

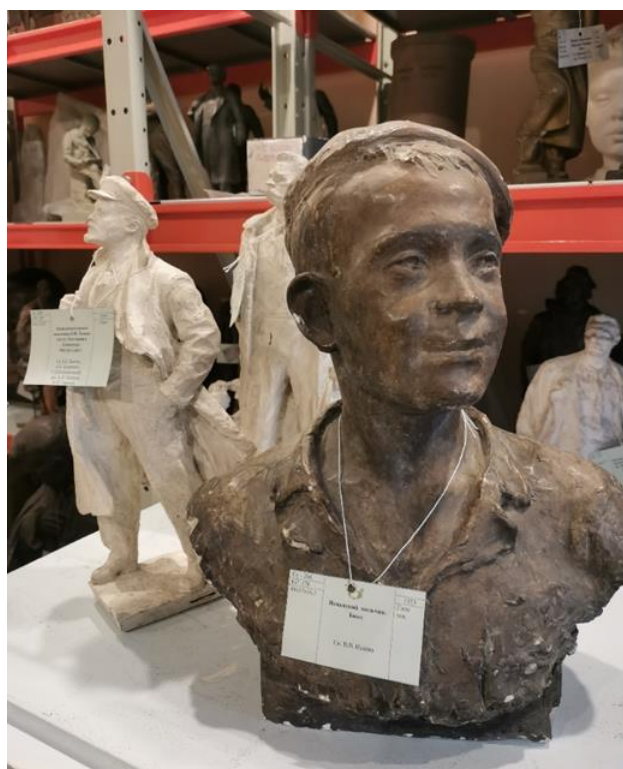
**Фото 2. Бюст «Испанский мальчик».
В.В. Исаева, 1933г.
До реставрации. Фонд скульптуры ГМГС.**

На всей поверхности скульптуры присутствуют пылевые загрязнения, более интенсивные в углублениях формы. Предположительно поверхность была покрыта натуральным воском. Бюст имеет многочисленные сколы различной величины (значительные – по обрезу правого плеча; скол нижнего левого угла – выс. 3,4 см, шир. 2,2 см и маленькие по всей поверхности) и потертости. Материал основы локально дефрагментирован (в местах механических повреждений).

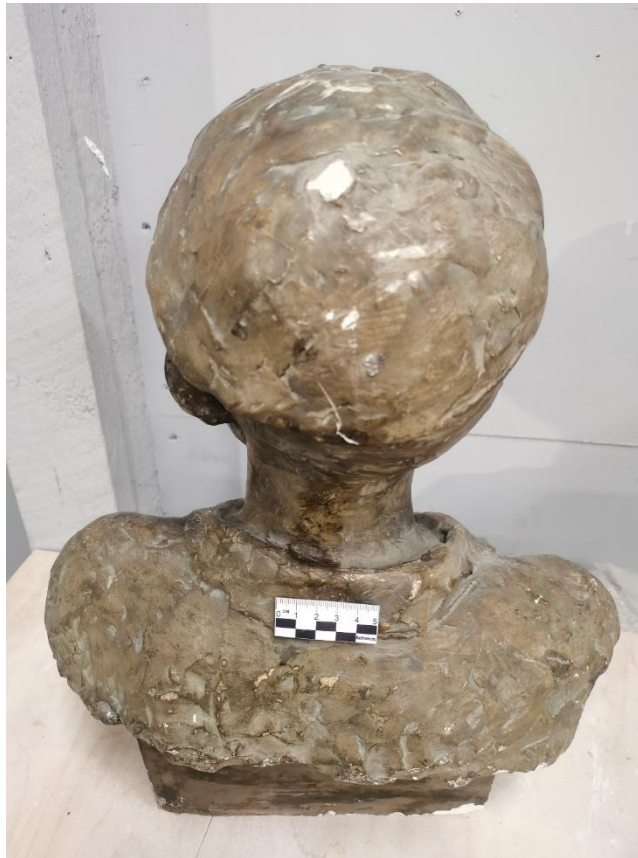
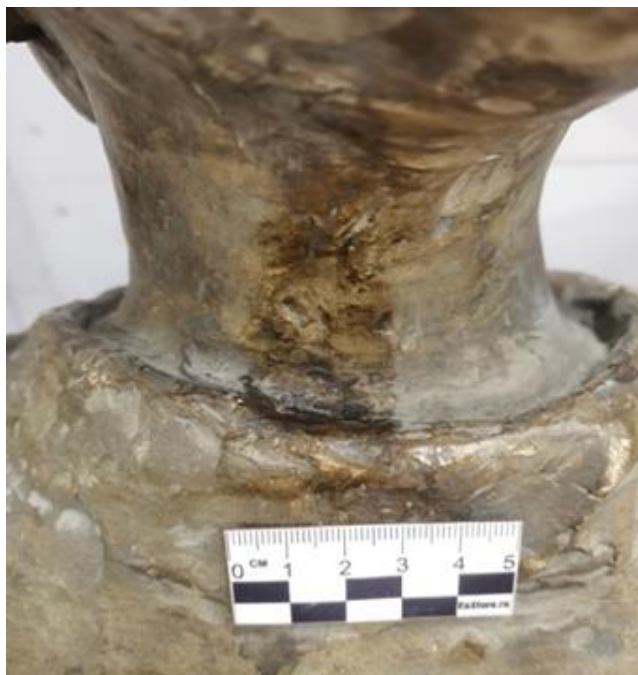
**Фото 4-5. Бюст «Испанский мальчик».
В процессе реставрации.**

Перед началом работ была выполнена пробная расчистка на задней стороне памятника комбинированным методом с использованием мягкого ластика, дистиллированной воды, моющей эмульсии «ВЭПОС».

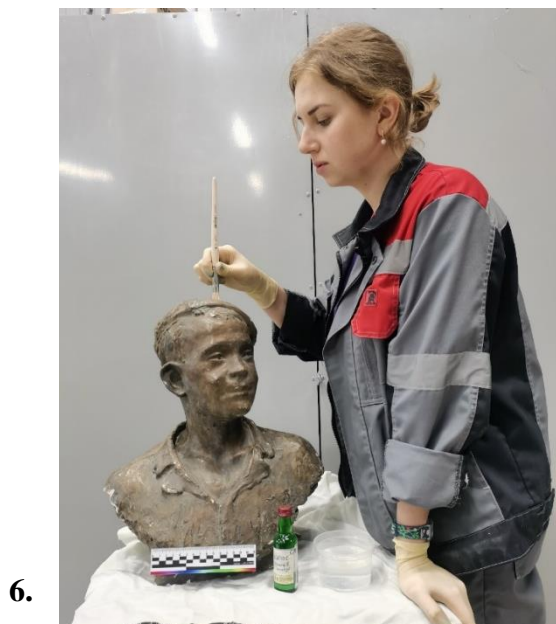
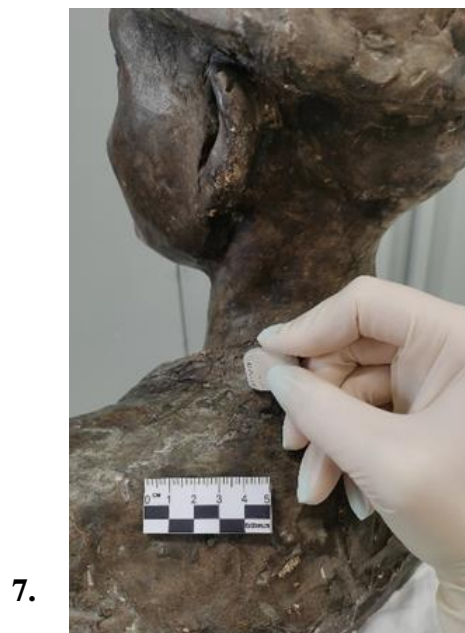
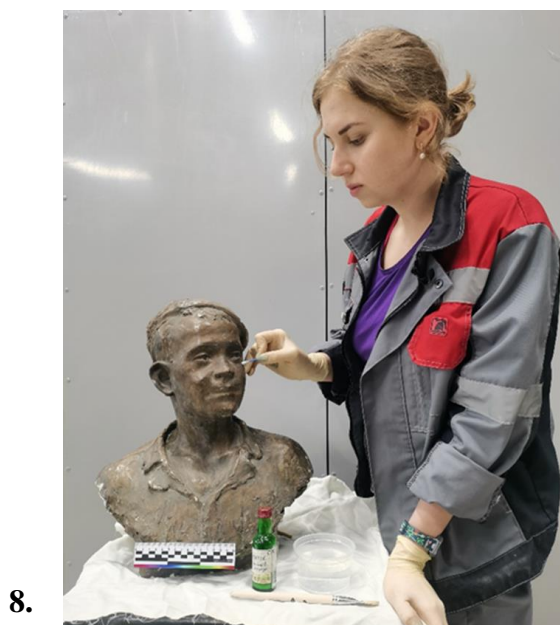
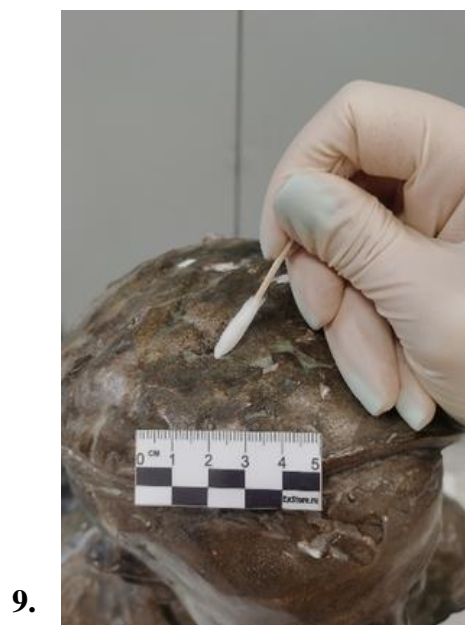
**Фото 6-9. Бюст «Испанский мальчик».
В процессе реставрации.**

Фото 6. В процессе обеспыливания поверхности мягкой щетинной кистью.

Фото 7. В процессе расчистки поверхности мягким ластиком.

Фото 8-9. В процессе расчистки поверхности от интенсивных пылевых загрязнений с использованием моющей эмульсии «ВЭПОС».

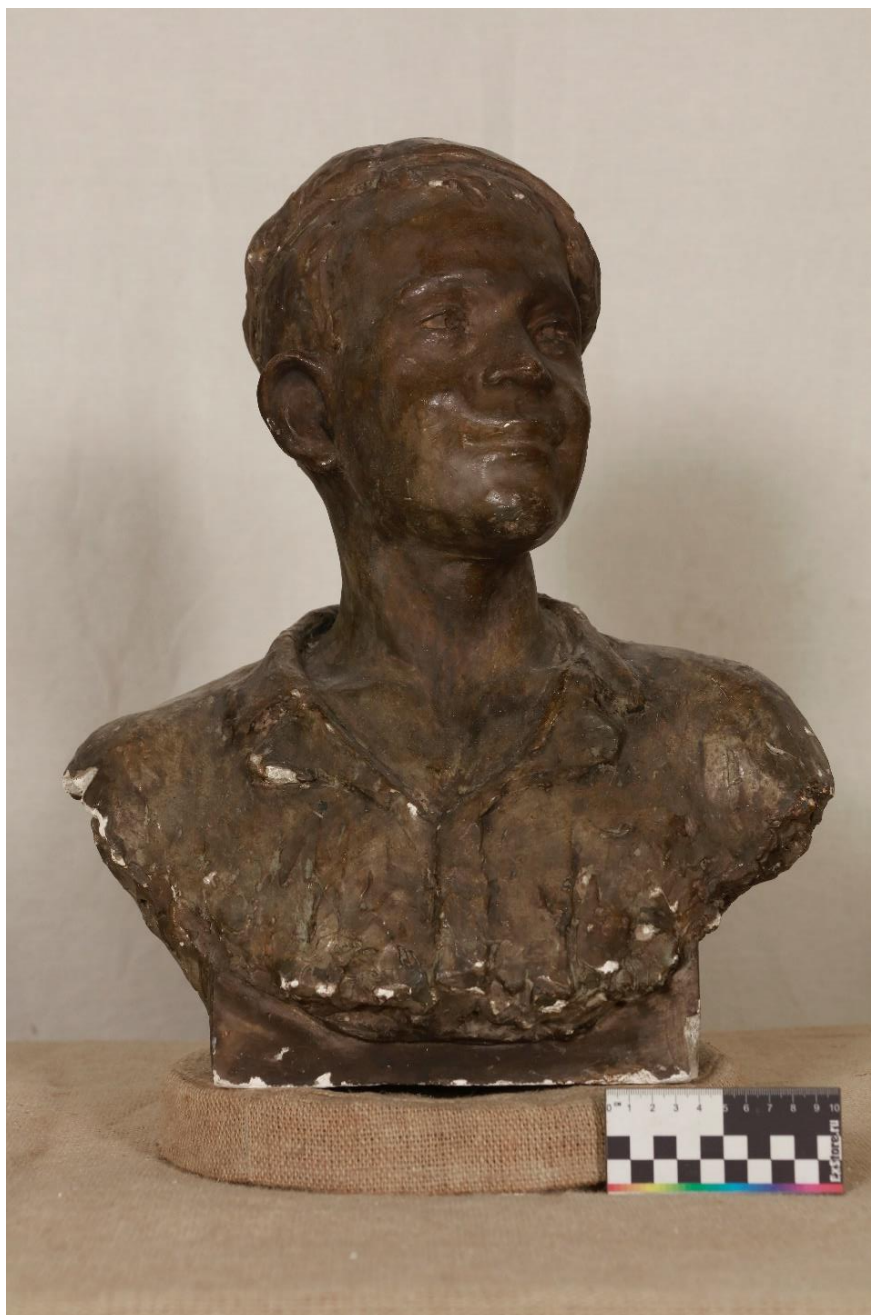
Фото 10. Бюст «Испанский мальчик».
Вид спереди. Общий вид.
В процессе реставрации.

Проведена полная расчистка поверхности от пылевых загрязнений комбинированным методом с использованием мягкого ластика (применен на 100% поверхности) и моющей эмульсии «ВЭПОС» (для доочистки, расчищено около 25%).

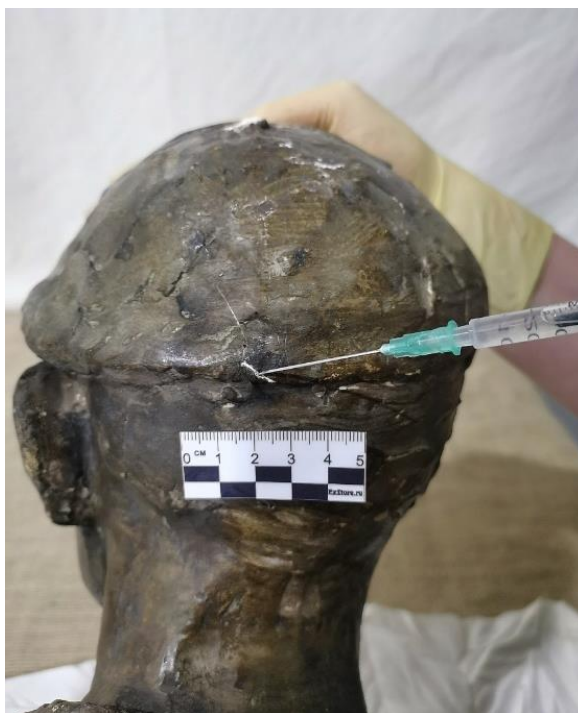
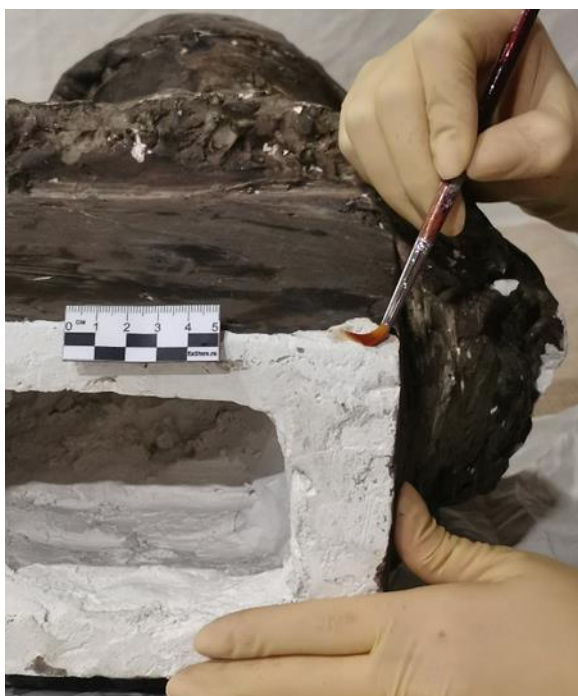
**Фото 11-12. Бюст «Испанский мальчик».
В процессе реставрации.**

Проведено инъектирование трещины с использованием 10% раствора «Paraloid B-72» на основе ацетона.

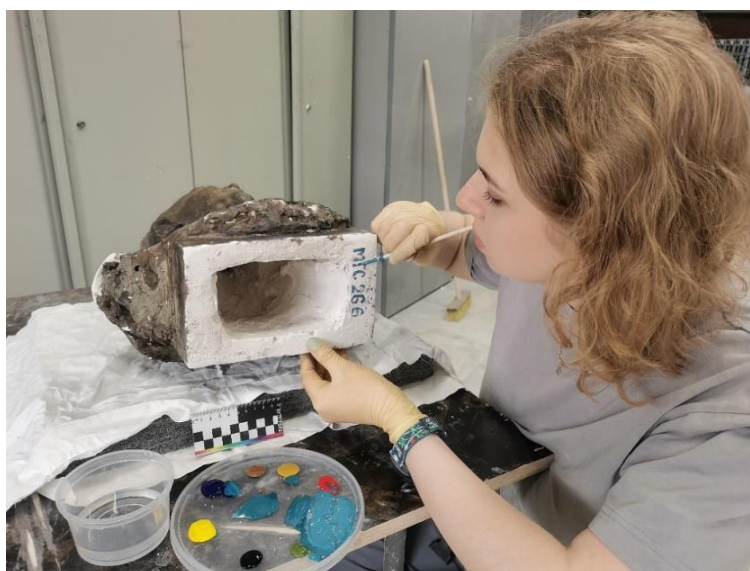
**Фото 16. То же.
В процессе реставрации.**

Восполнение инвентарного номера в границах утрат было выполнено с использованием краски на силикатной основе с добавлением универсальных пигментов.

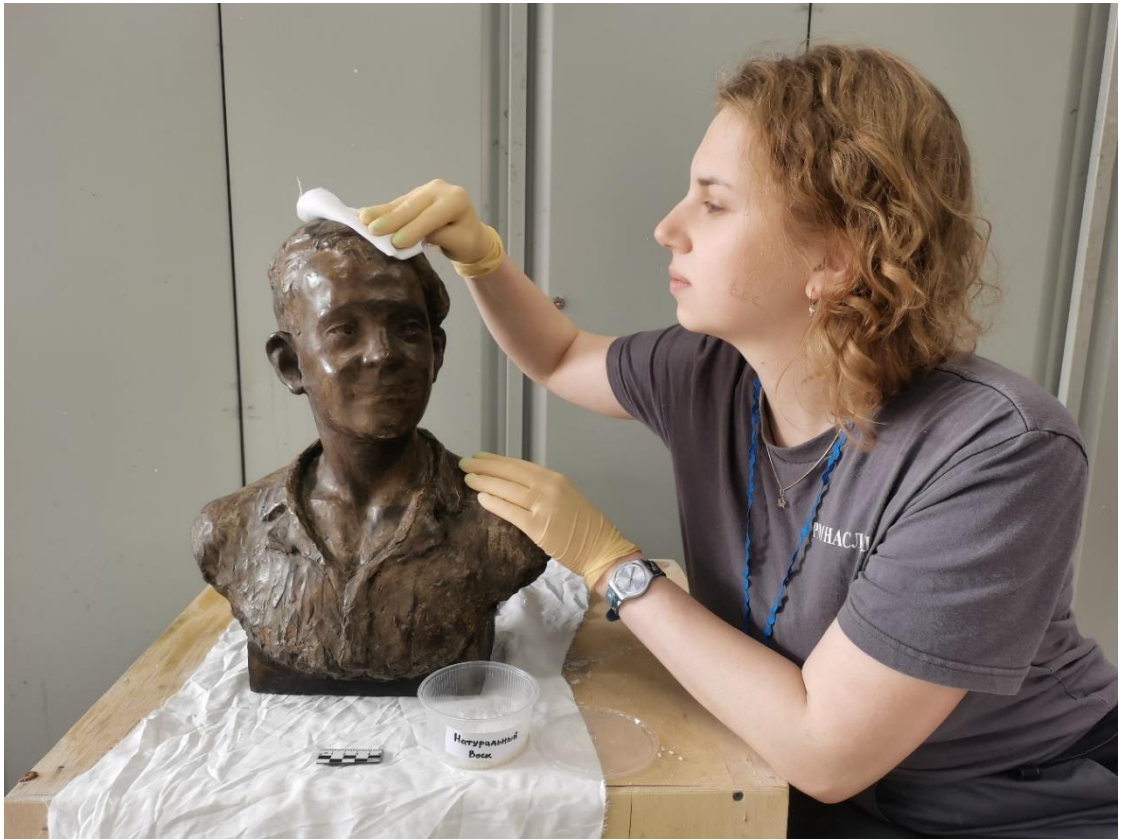
**Фото 17. Бюст «Испанский мальчик».
В процессе реставрации.**

Консервация поверхности (декоративное покрытие) памятника проводилась с использованием отбеленного натурального пчелиного воска. Сначала располировывался сохранившийся на поверхности воск (авторское покрытие), затем, в границах утрат декоративного покрытия, на поверхность памятника наносился воск с помощью сухой чистой ветоши и ей же располировывался.

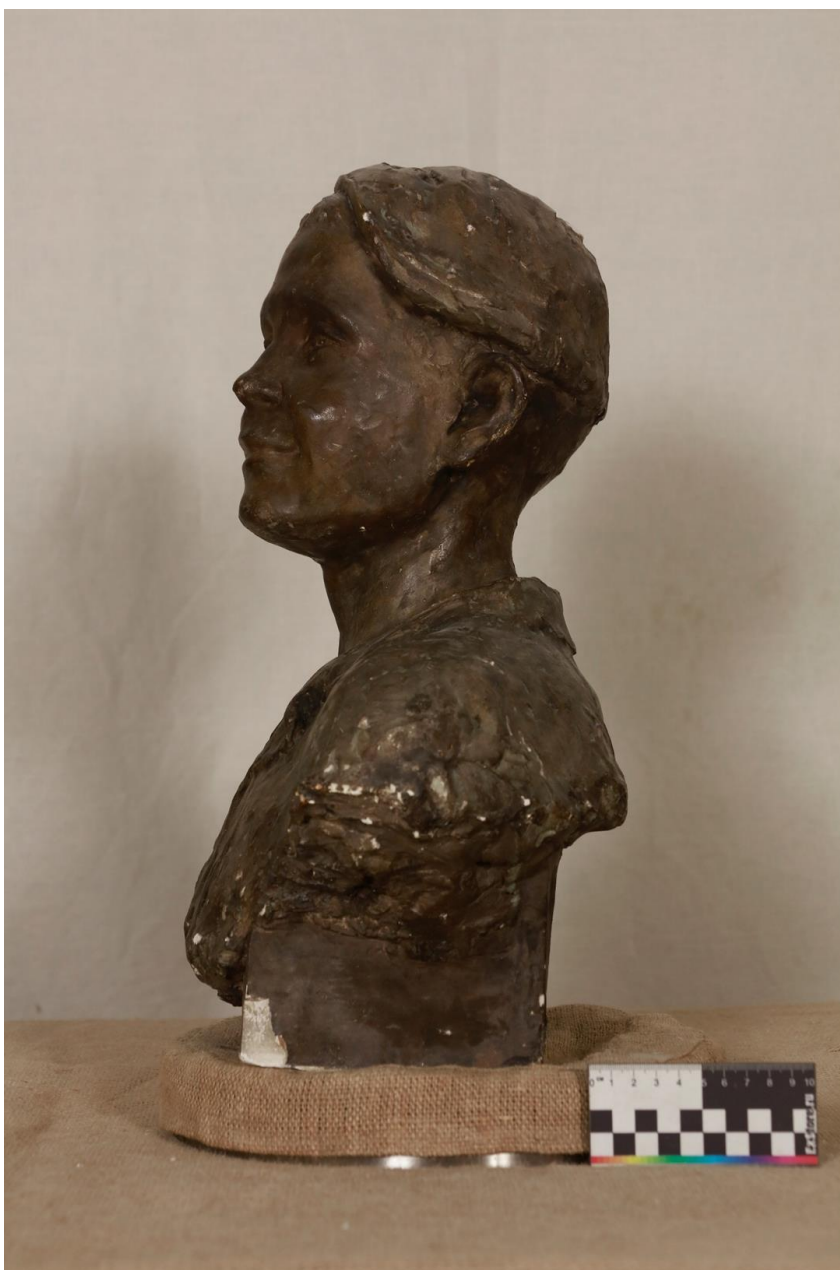
Фото 21. Бюст «Испанский мальчик».
Вид сбоку слева. Общий вид. В процессе реставрации.

Проведена полная расчистка поверхности от пылевых загрязнений комбинированным методом с использованием мягкого ластика (применен на 100% поверхности) и моющей эмульсии «ВЭПОС» (для доочистки, расчищено около 25%).

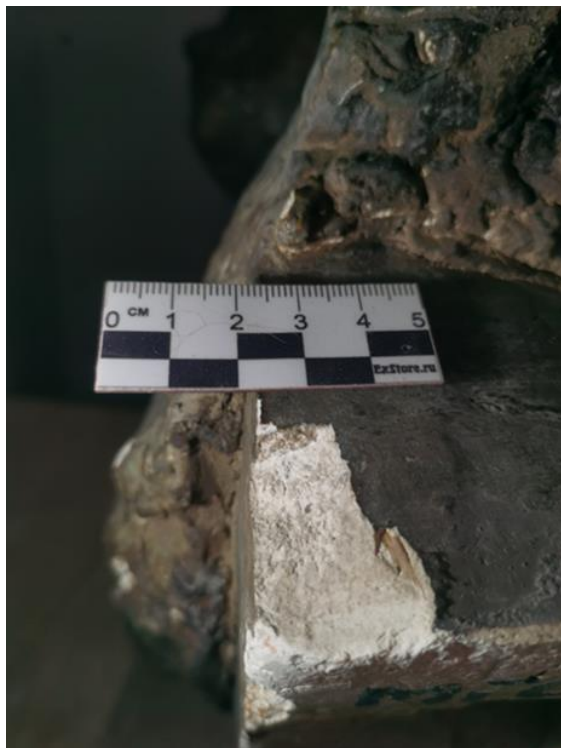
На боковой стороне бюста присутствуют многочисленные сколы различной величины (скол нижнего левого угла – выс. 3,4 см, шир. 2,2 см) и потертости. Наблюдается локальное осыпание материала основы (в местах механических повреждений).

**Фото 24. Бюст «Испанский мальчик».
Вид сбоку (левый угол плиты).
Фрагмент. До реставрации.**

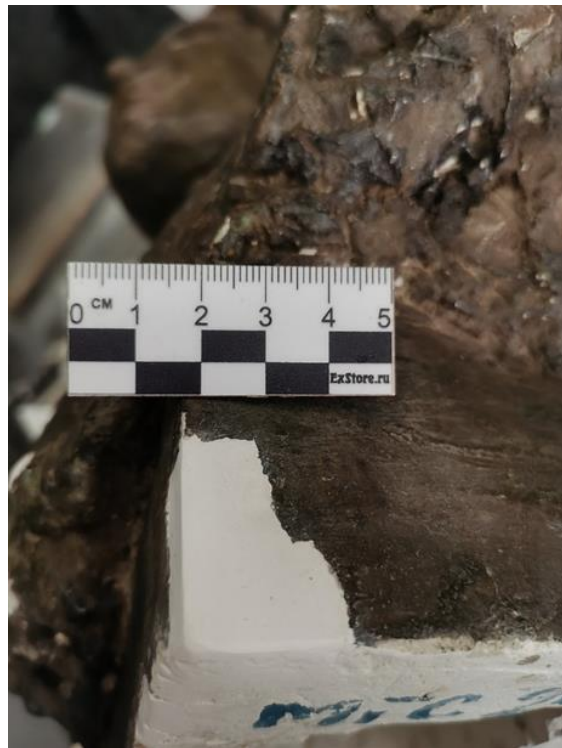
**Фото 25. То же. Фрагмент.
В процессе мастиковки.**

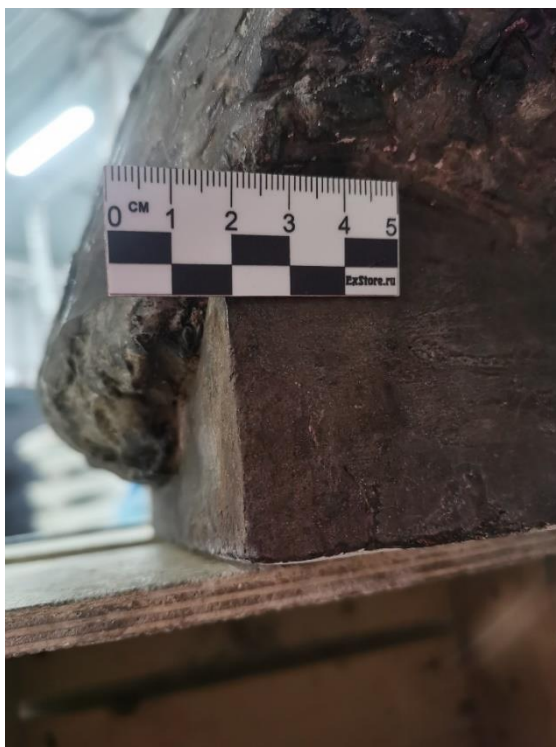
**Фото 26. То же. Фрагмент.
После реставрации.**

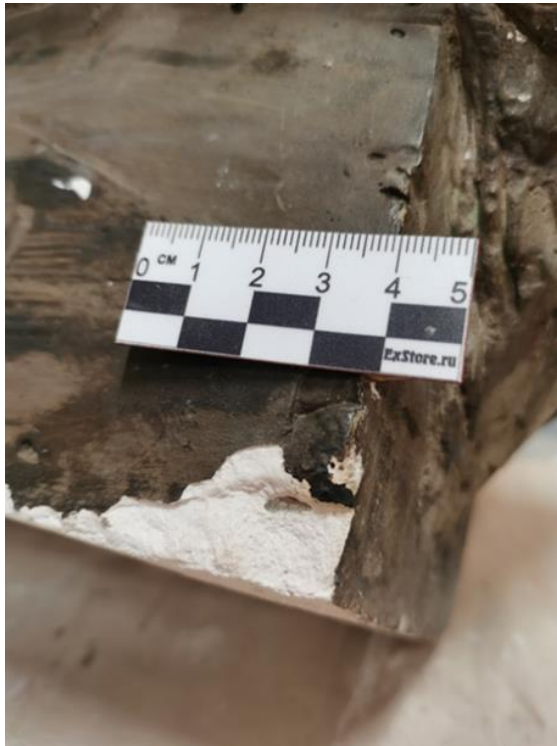
На боковой стороне бюста присутствуют многочисленные сколы различной величины (значительный на нижнем правом углу – выс. 2 см, шир. 4 см) и потертости. Наблюдается локальное осыпание материала основы (в местах механических повреждений).

**Фото 32. Бюст «Испанский мальчик».
Вид сзади (правый угол планты).
Фрагмент. До реставрации.**

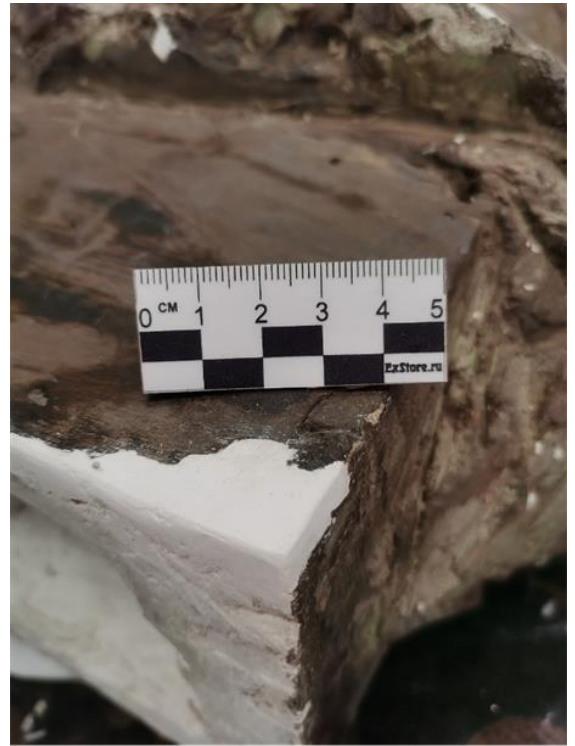
**Фото 33. То же. Фрагмент.
В процессе мастиковки.**

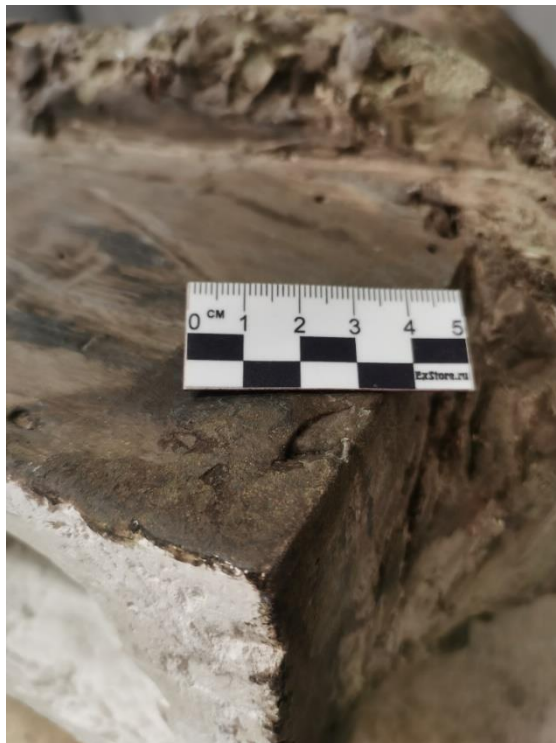
**Фото 34. То же. Фрагмент.
После реставрации.**

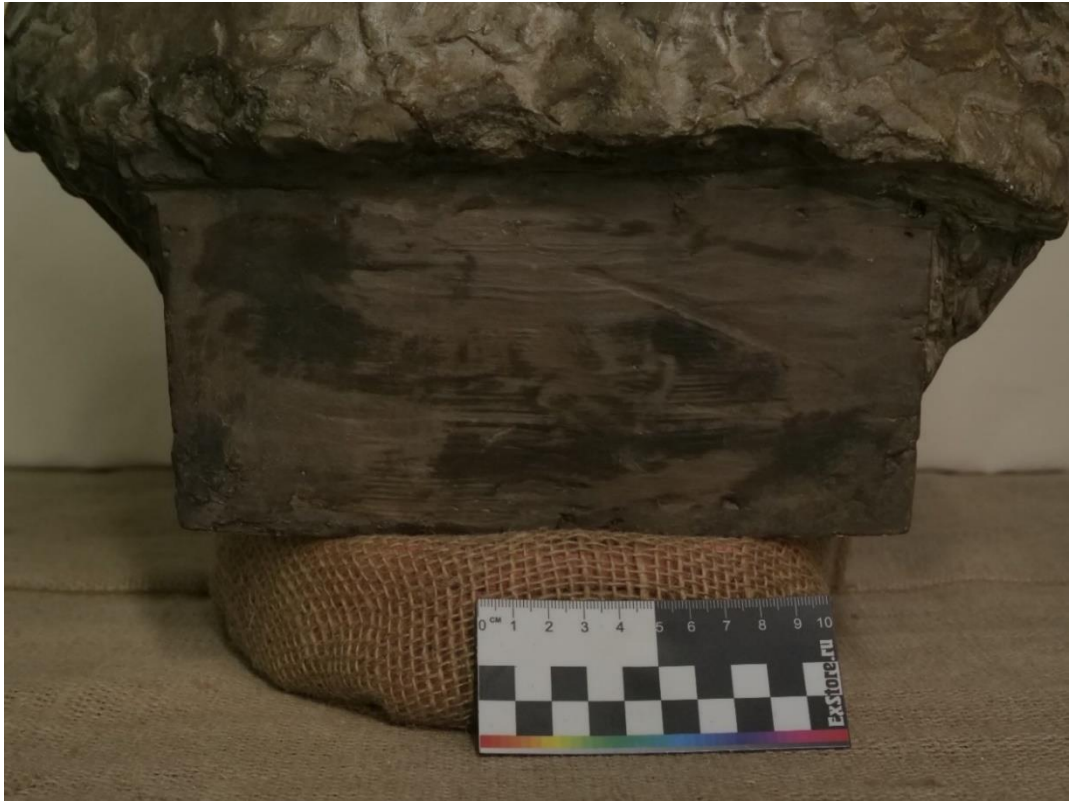
**Фото 35. Бюст «Испанский мальчик».
Вид сзади. Фрагмент. После реставрации.**

Произведен комплекс реставрационных работ, памятник приведен в экспозиционный вид. Поверхность бюста была расчищена от всех видов загрязнений. Произведено укрепление деструктированного материала. Выполнена мастиковка сколов с последующей тонировкой, а также произведена консервация поверхности.

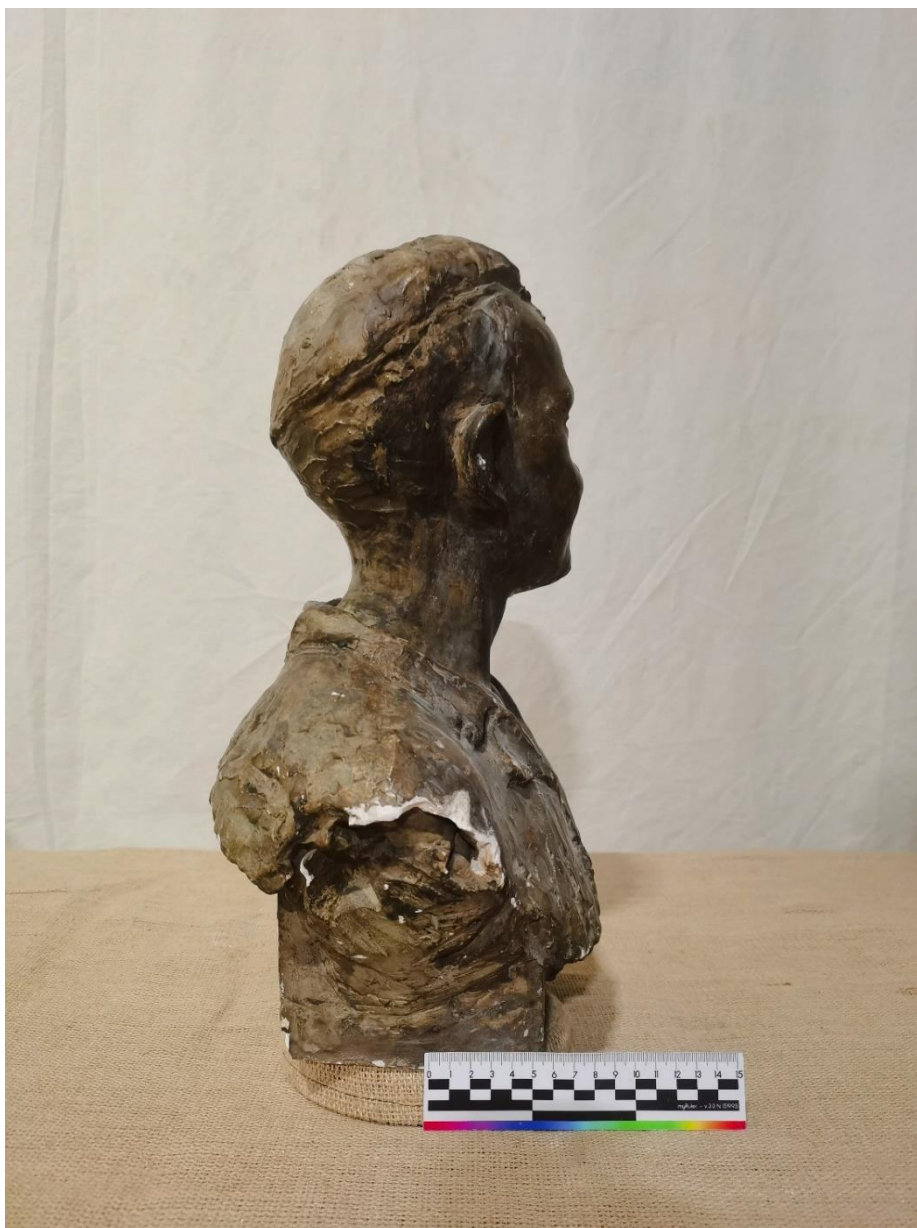
Фото 37. Бюст «Испанский мальчик».
Вид сбоку справа. Общий вид. В процессе реставрации.

Проведена частичная (половинчатая) расчистка поверхности от пылевых загрязнений комбинированным методом с использованием мягкого ластика (применен на 100% поверхности) и моющей эмульсии «ВЭПОС» (для доочистки, расчищено около 25%).
