**САНКТ-ПЕТЕРБУРГСКИЙ
ГОСУДАРСТВЕННЫЙ УНИВЕРСИТЕТ
ФАКУЛЬТЕТ ИСКУССТВ**

**РЕСТАВРАЦИЯ ГИПСОВОГО БЮСТА «ИСПАНСКИЙ МАЛЬЧИК».
ГОСУДАРСТВЕННЫЙ МУЗЕЙ ГОРОДСКОЙ СКУЛЬПТУРЫ**

Выпускная квалификационная работа
бакалавра реставрации

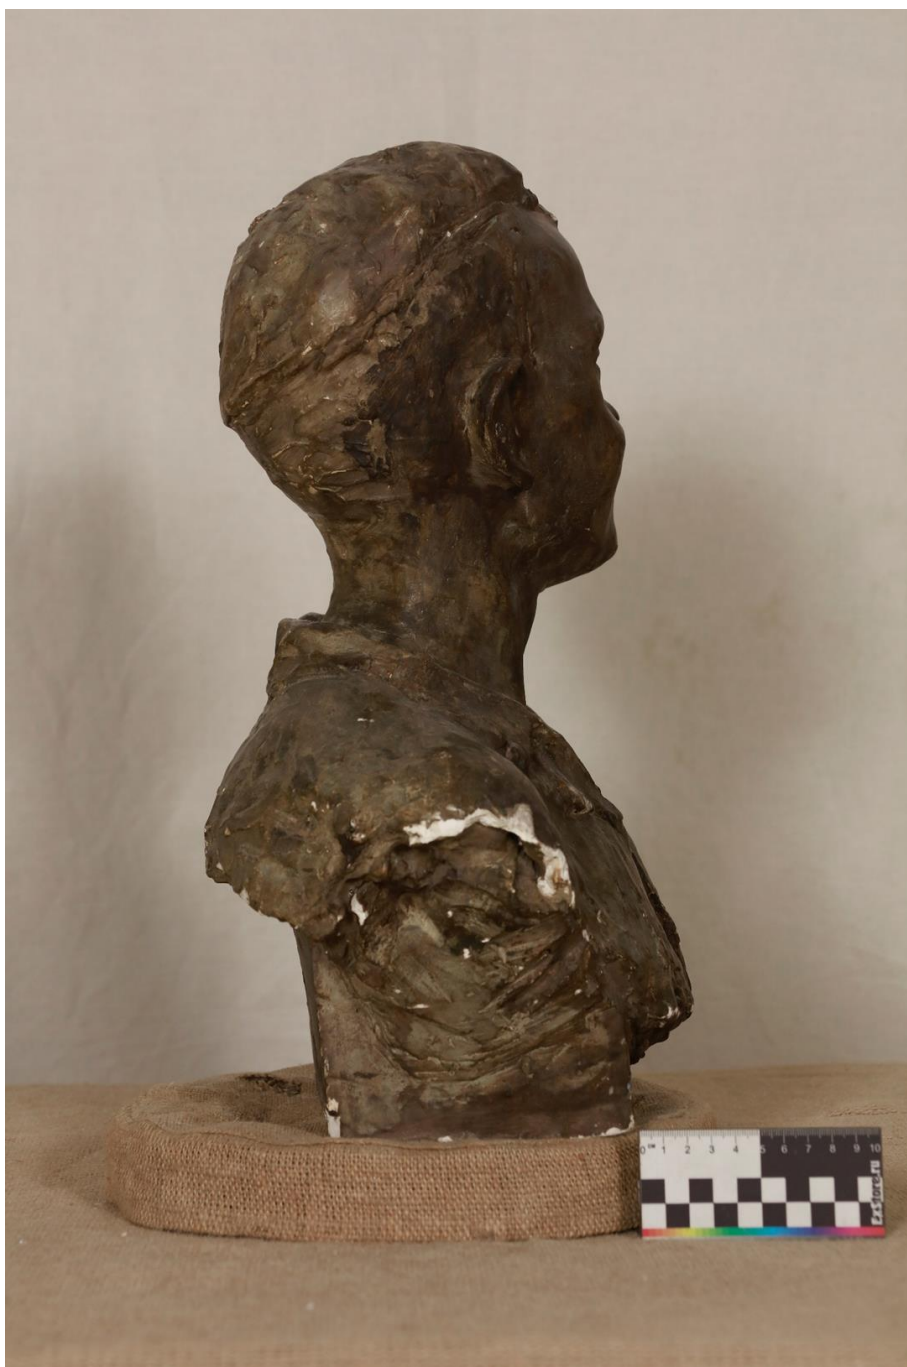
**Фото 38. Бюст «Испанский мальчик».
Вид сбоку справа. Общий вид. В процессе реставрации.**

Проведена полная расчистка поверхности от пылевых загрязнений комбинированным методом с использованием мягкого ластика (применен на 100% поверхности) и моющей эмульсии «ВЭПОС» (для доочистки, расчищено около 25%).

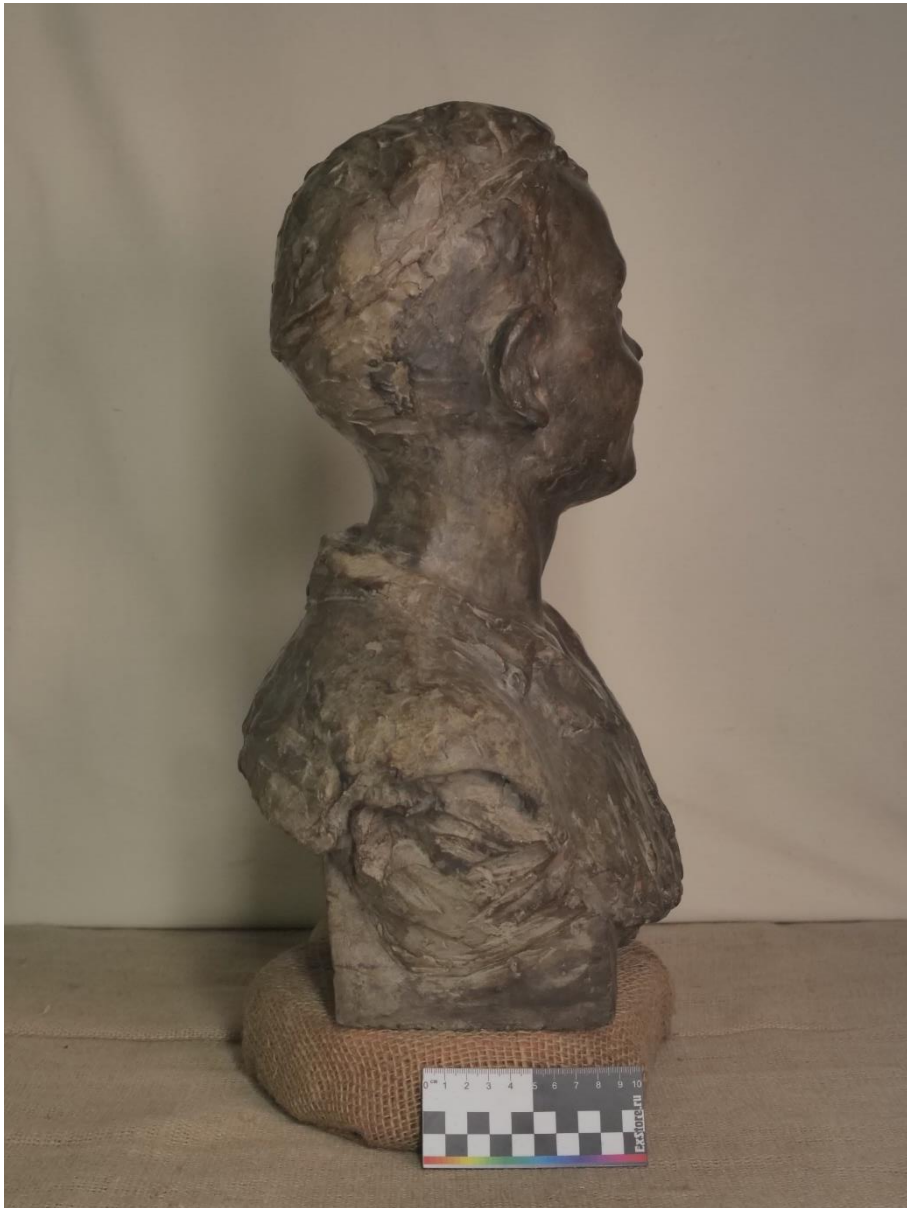
**Фото 39. Бюст «Испанский мальчик».
Вид сбоку справа. Общий вид. После реставрации.**

Произведен комплекс реставрационных работ, памятник приведен в экспозиционный вид. Поверхность бюста была расчищена от всех видов загрязнений. Произведено укрепление деструктированного материала. Выполнена мастиковка сколов с последующей тонировкой, а также произведена консервация поверхности.

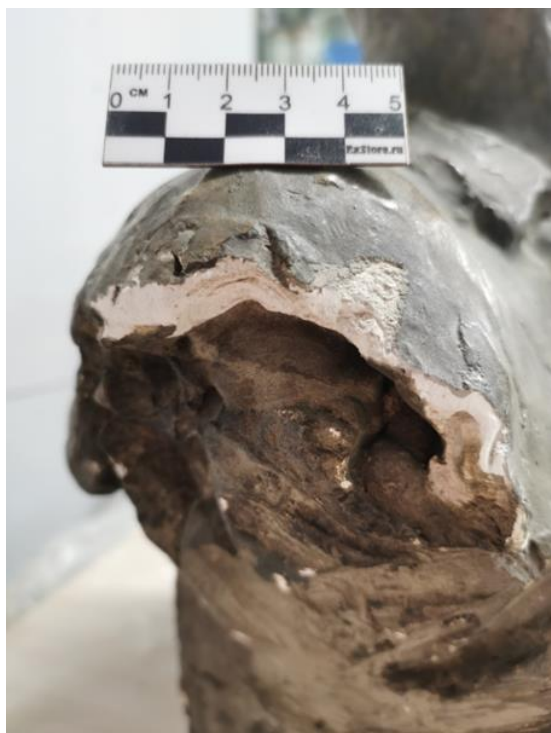
На боковой стороне бюста присутствуют многочисленные сколы различной величины (значительные по обрезу правого плеча) и потертости. Наблюдается локальное осыпание материала основы (в местах механических повреждений).

**Фото 41. Бюст «Испанский мальчик».
Вид сбоку (обрез правого плеча).
Фрагмент. До реставрации.**

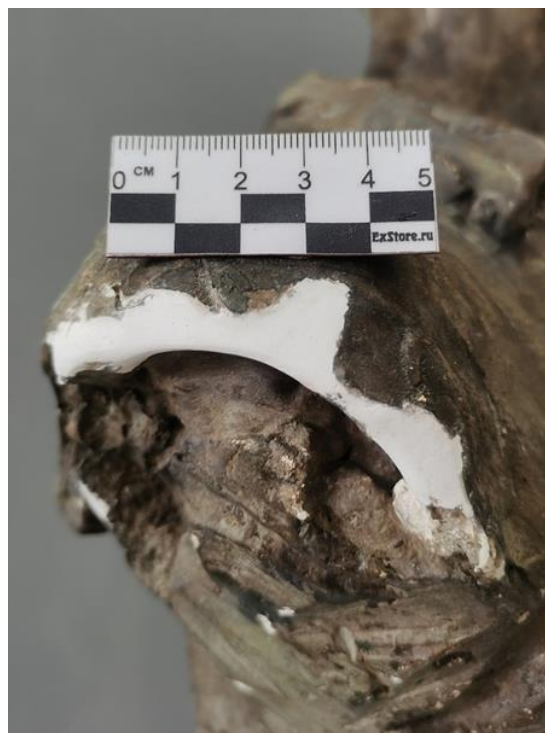
**Фото 42. То же. Фрагмент.
В процессе мастиковки.**

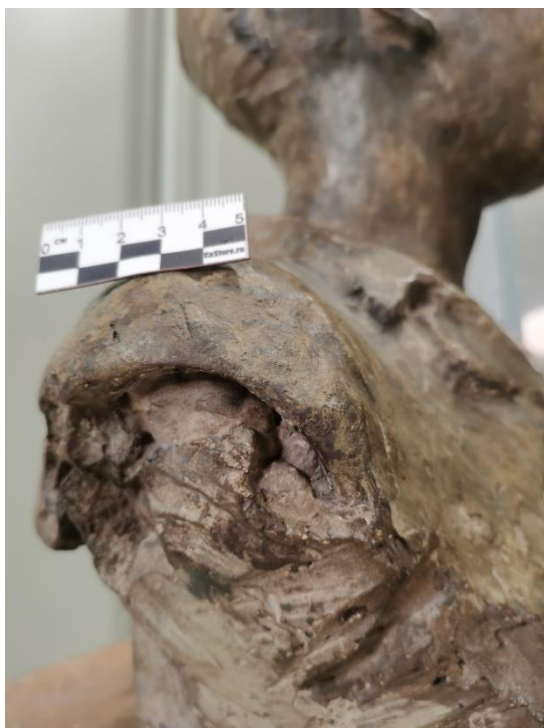
**Фото 43. То же. Фрагмент.
После реставрации.**

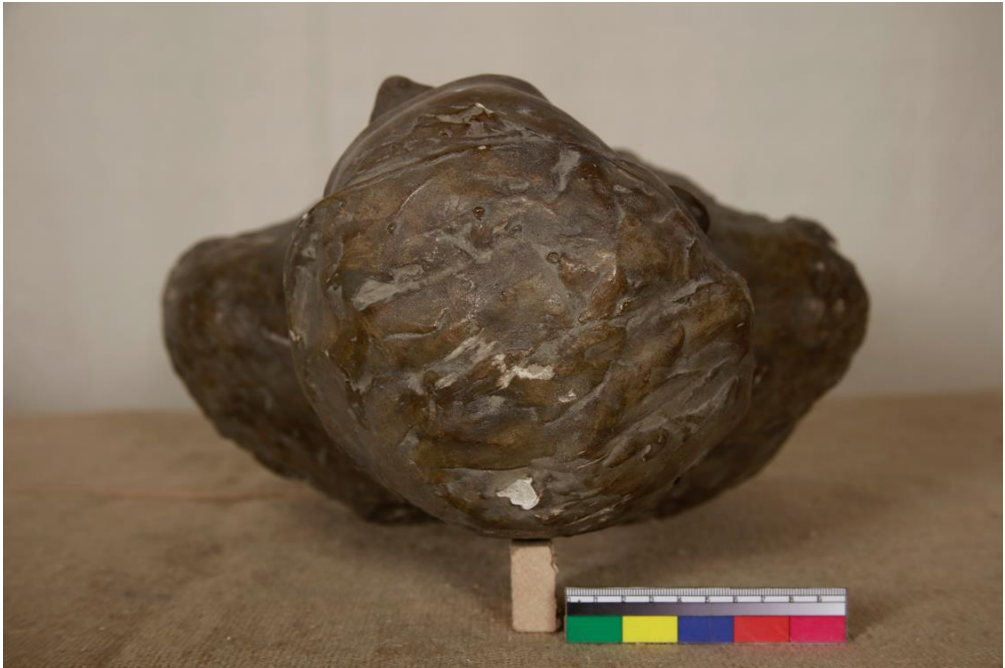
**Фото 45. Бюст «Испанский мальчик».
Вид сверху. Общий вид. До реставрации.**

На всей поверхности скульптуры присутствуют пылевые загрязнения, более интенсивные в углублениях формы. Предположительно поверхность была покрыта натуральным воском. Бюст имеет многочисленные сколы различной величины.

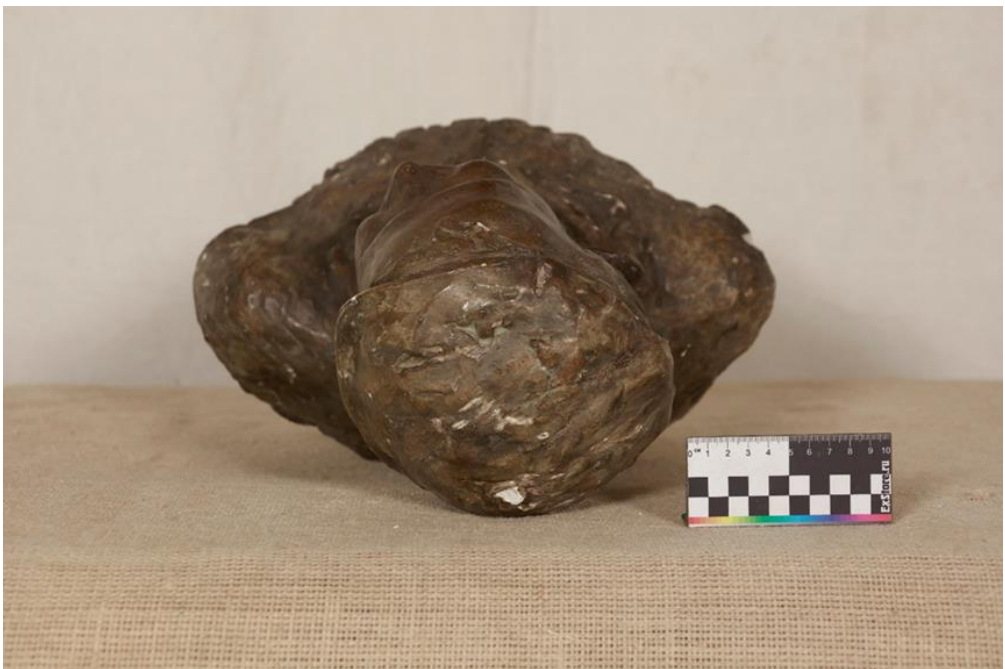
Фото 46. То же. В процессе реставрации.

Проведена полная расчистка поверхности от пылевых загрязнений комбинированным методом с использованием мягкого ластика и моющей эмульсии «ВЭПОС».

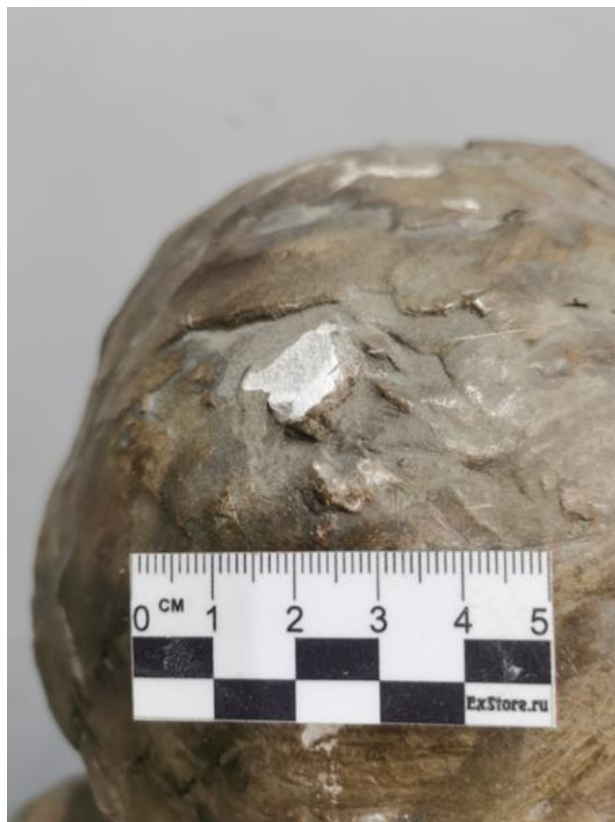
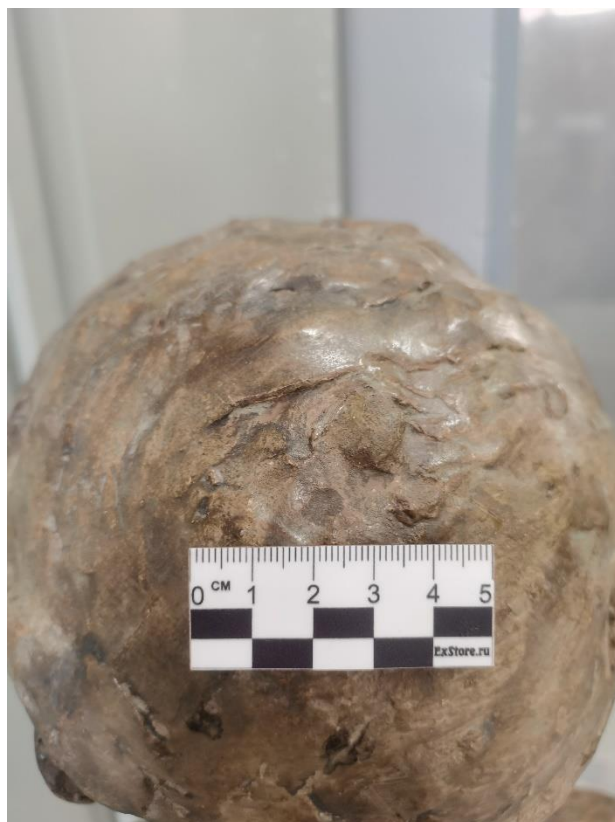
**Фото 47, 48. Бюст «Испанский мальчик».
Вид сверху. Фрагмент. До реставрации и после.**

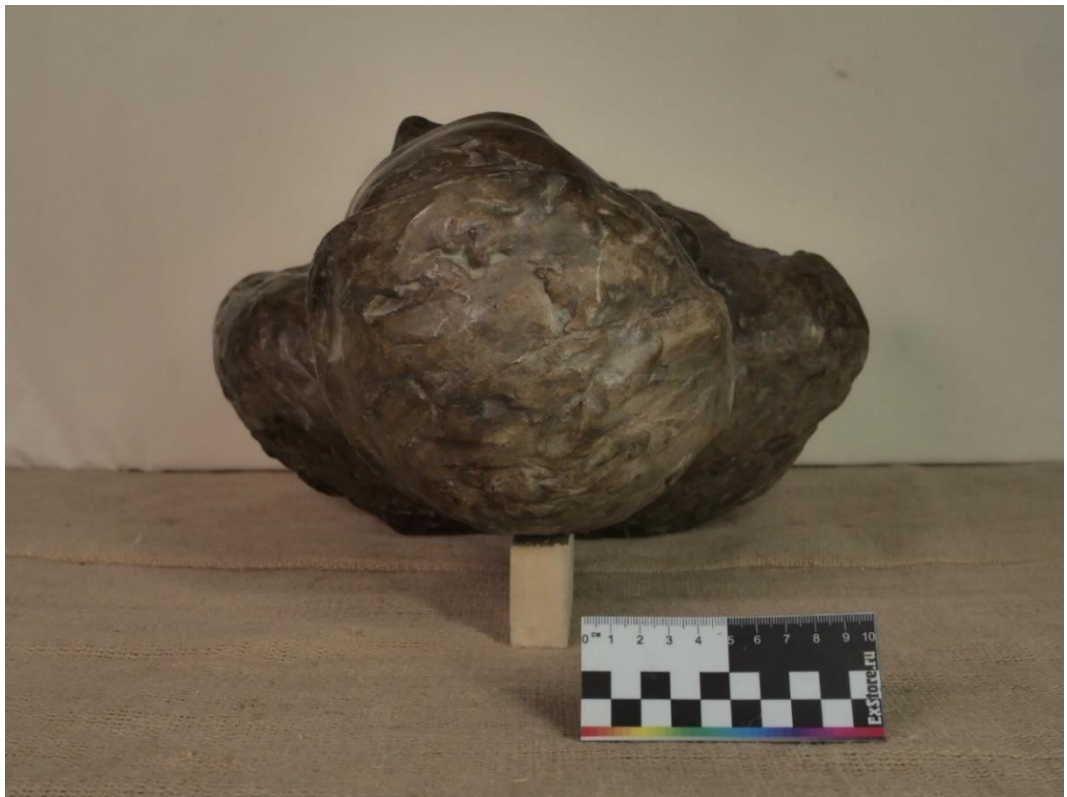
**Фото 49. Бюст «Испанский мальчик».
Вид сверху. Общий вид. После реставрации.**

Произведен комплекс реставрационных работ, памятник приведен в экспозиционный вид. Поверхность бюста была расчищена от всех видов загрязнений. Выполнена мастиковка сколов с последующей тонировкой, а также произведена консервация поверхности.

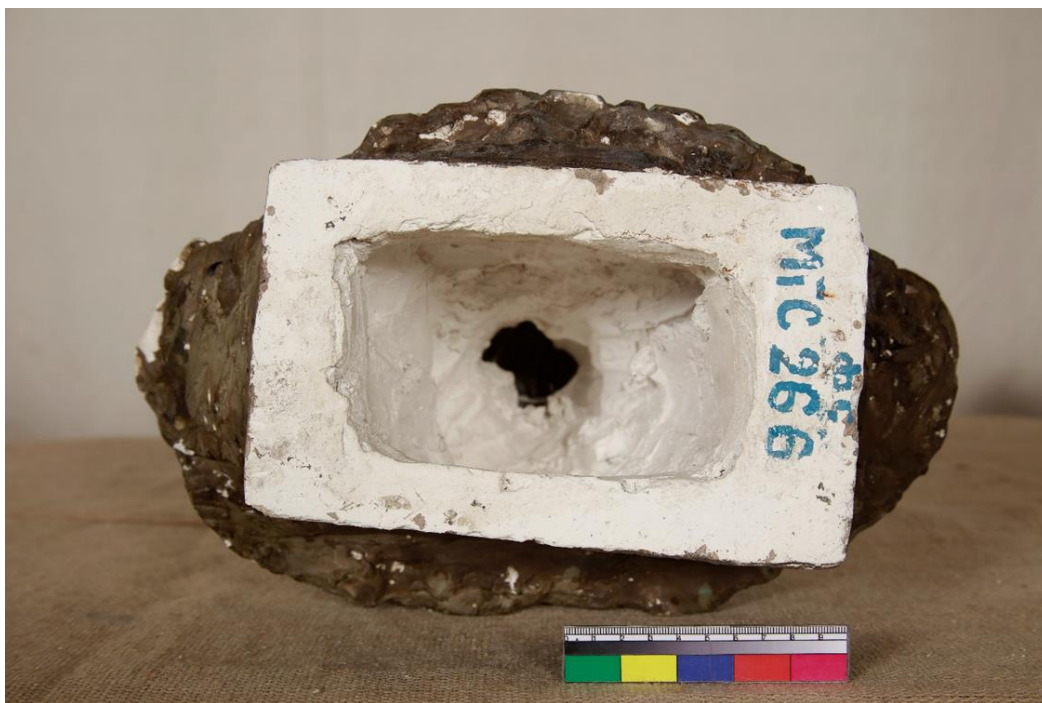
**Фото 50-51. Бюст «Испанский мальчик».
Вид снизу. Общий вид. До и после реставрации.**

Фото 50. На нижней стороне бюста наблюдается локальное осыпание надписи инвентарного номера и осыпание материала основы.

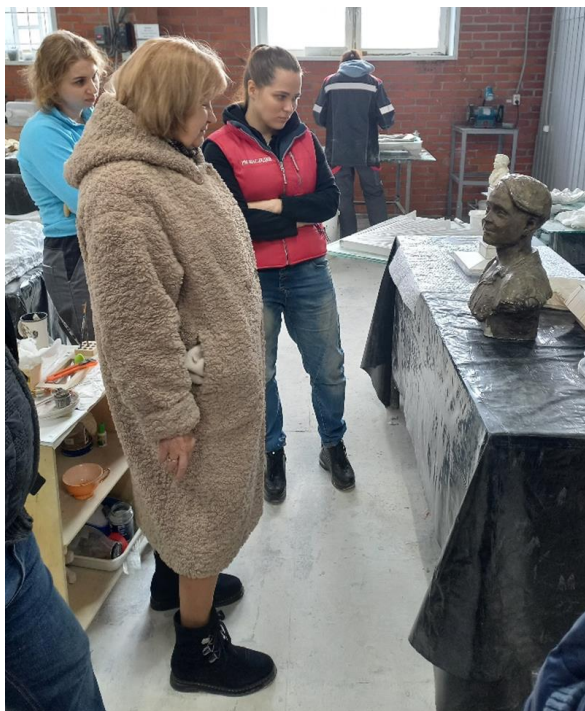
**Фото 52. Бюст «Испанский мальчик».
В процессе реставрации.**

Реставрационный совет с участием сотрудников Музея городской скульптуры в процессе проведения работ.

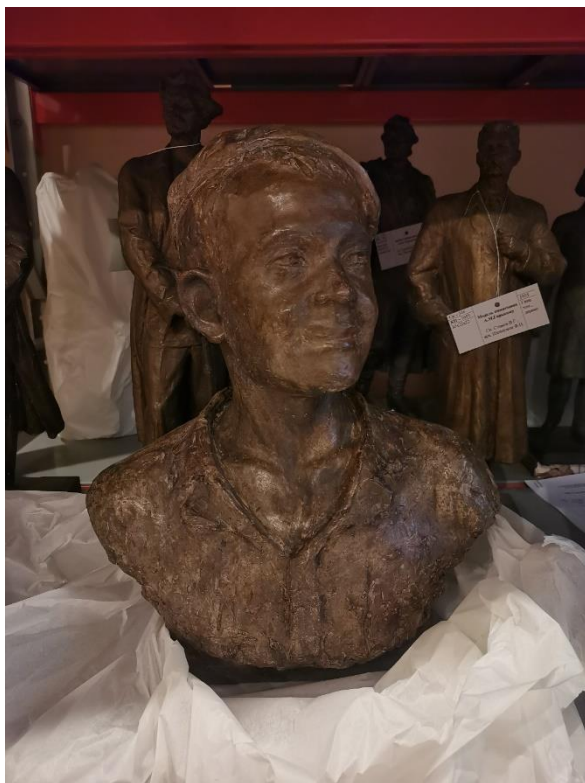
**Фото 53. Бюст «Испанский мальчик».
После реставрации. Фонд скульптуры ГМГС.**
