Санкт-Петербургский Государственный Университет

Кафедра реставрации

**Реставрация кресла красного дерева 1830-1840х годов из Научной
библиотеки им. М. Горького
Санкт-Петербургского Государственного Университета**

Выпускная квалификационная работа

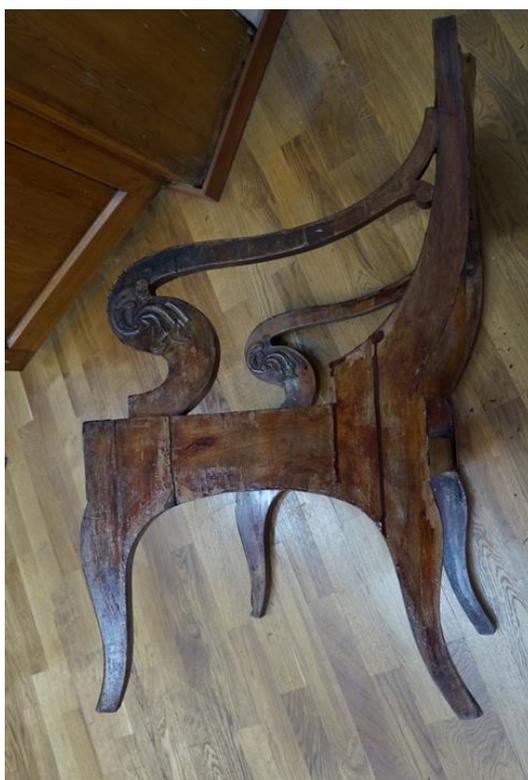
Рис.5. Цельнобоковая рама правая. Общий вид.

Цельная боковая рама правая: Основа- сосна, фанерована орехом. (Рис.5)

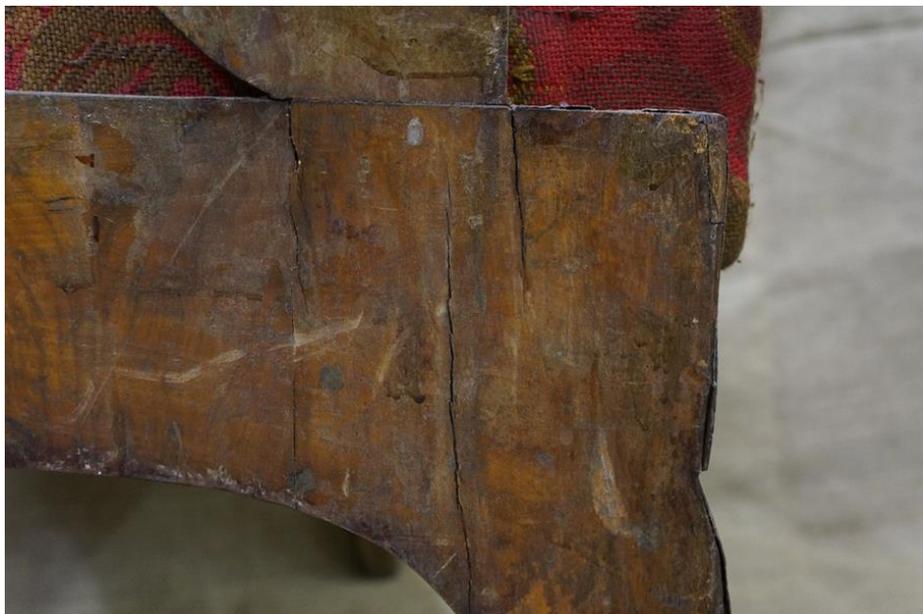
Рис.8. Цельнобоковая рама левая. Многочисленные разрывы основы.

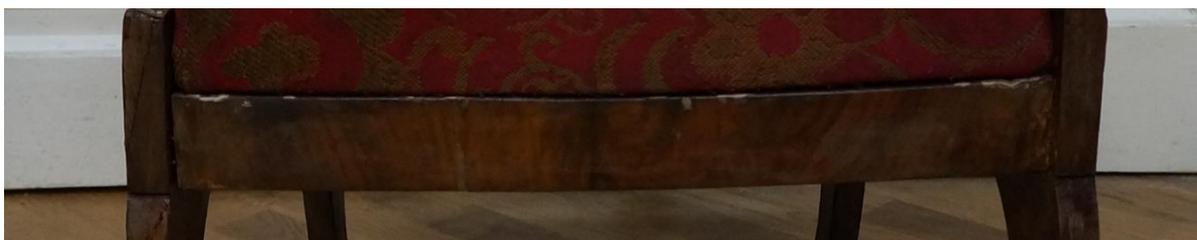
Передняя царга слегка выгнута (0,535x0.06x0.03), изготовлена из березы, фанерована орехом в рост. Имеются сколы и разрывы фанеровки. (Рис.9)

Рис.9. Передняя царга. Сколы и разрывы фанеровки

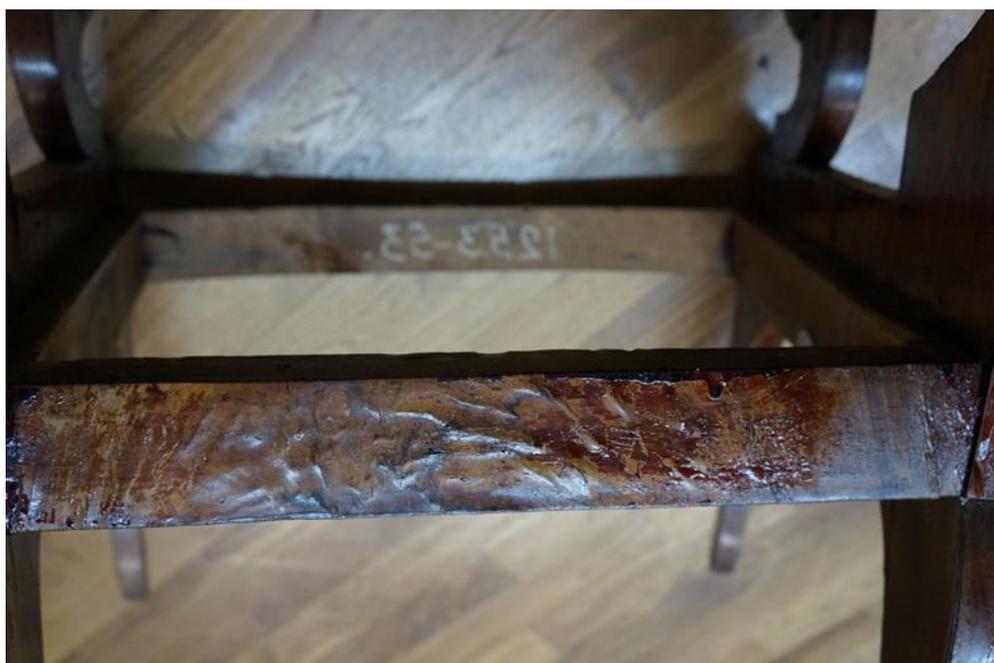
Задняя царга прямолинейная. Изготовлена из березы, фанерована орехом в рост. Многочисленные разрывы основы и фанеровки вследствие резких изменений температурно-влажностного режима. Облицовка отошла от основы. (Рис.10) Наслоения лаков и загрязнений. (Рис.22)

Рис.10. Задняя царга. Отслоение фанеровки от основы.

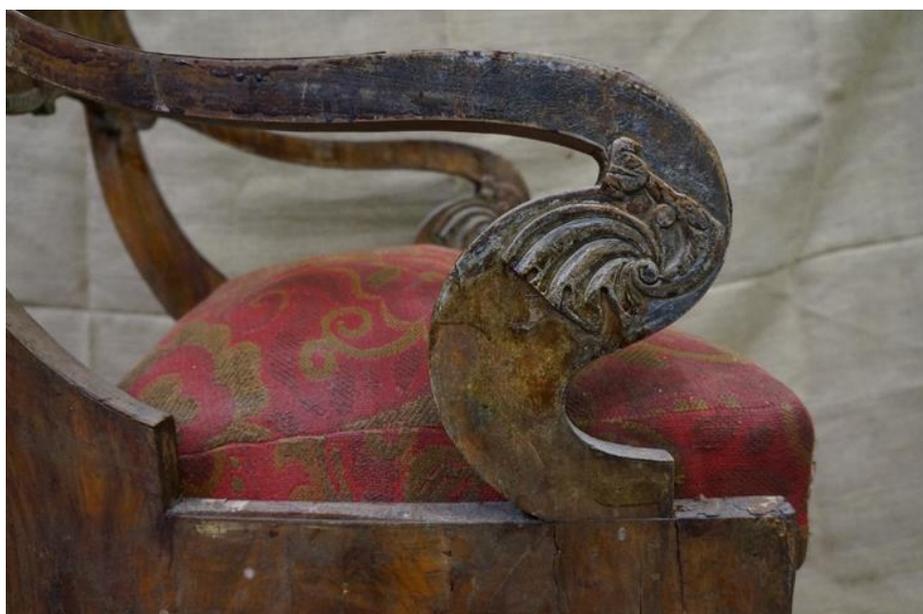
Рис.12. Утрата накладной резьбы на локотнике.

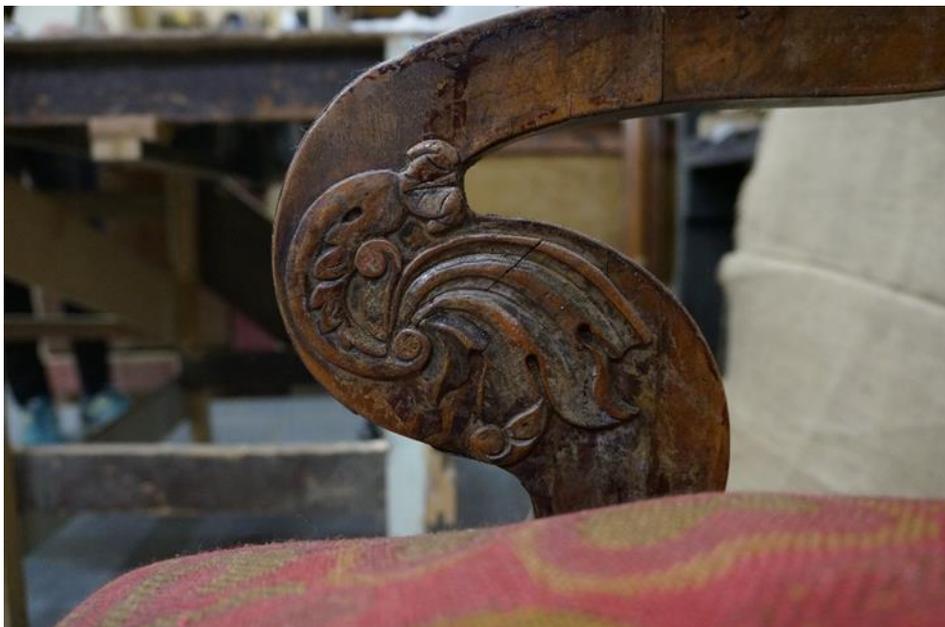
Рис.13. Локотник. Сохранившаяся накладная резьба.
Отделочный слой деструктирован

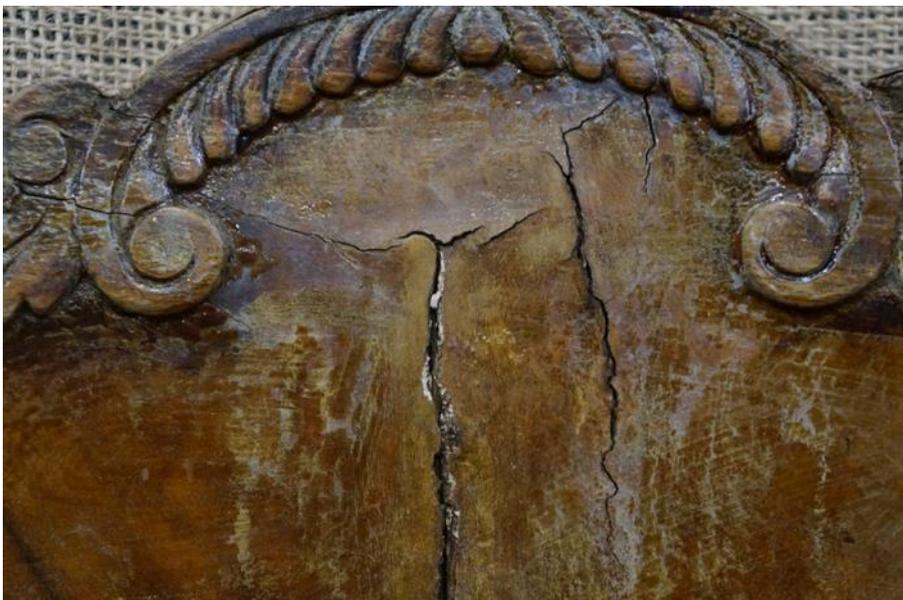
Щиток спинки (0,390x0.310x0.017) Основа переклейная в три слоя сосна, фанерован орехом. Накладные резные детали над и под щитком спинки-массив ореха. Щиток вогнутый по вертикали. Верхняя и нижняя кромка обрамлена рокайльными тягами с деталями стилизованных пальметт. Фанеровка спинки местами отошла от основы. Сколы, трещины. По кромкам -утраты фрагментов. На поверхности резьбы также вмятины и сколы, сильные загрязнения в углублениях рельефа. (Рис. 14,15,16)

Рис.15. Щиток спинки. Разрывы древесины (фрагмент)

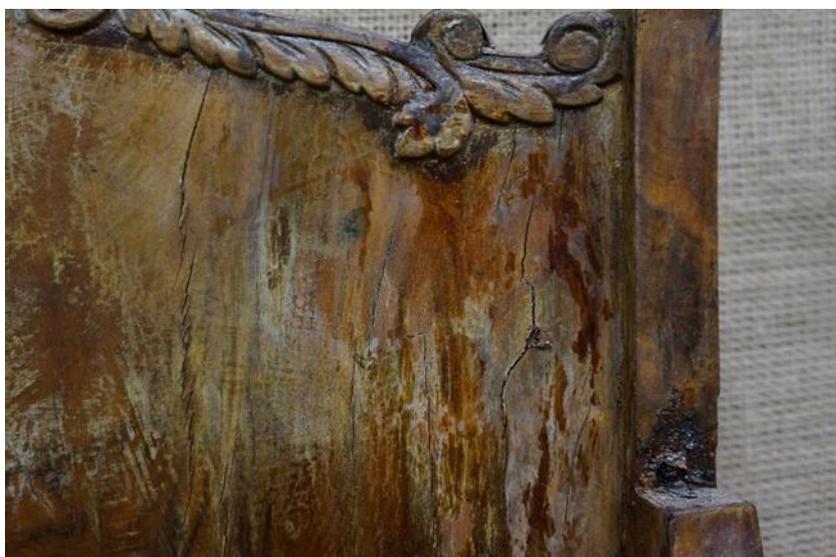
Рис.16. Щиток спинки. Утрата резной детали «готическая башня». Разрывы древесины(фрагмент)

7. Реставрация резных деталей с восполнением древесины в местах разрывов, ликвидацией трещин и восполнением утрат в материале подлинника.

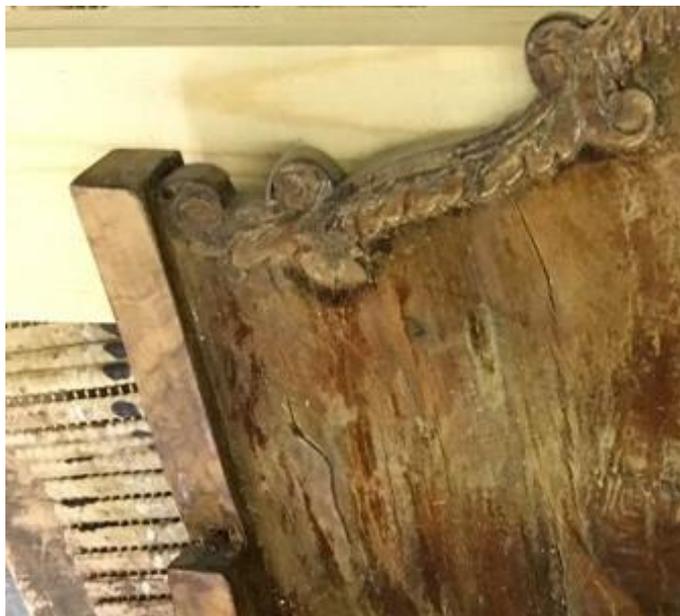
Основа сосна, фанерованы орехом. Значительные утраты фанеровки и многочисленные разрывы фанеровки. Утрата резной детали в верхней части левой стойки (Рис.17)

Рис.17. Утрата резной детали в верхней части левой стойки (фрагмент)

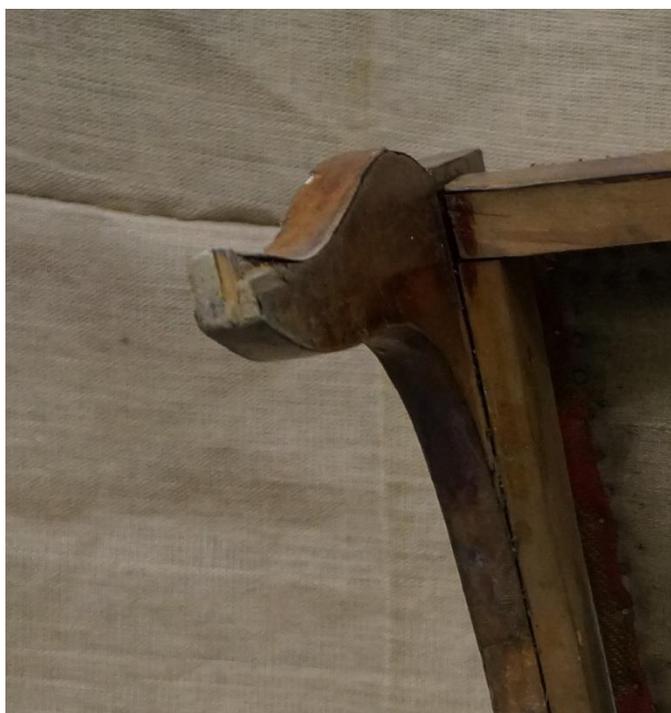
Левая передняя ножка изготовлена из сосны, облицована орехом. Значительные сколы материала у основания и в окончании. (Рис.18)

Рис.18. Скол материала в окончании левой передней ножки (фрагмент)

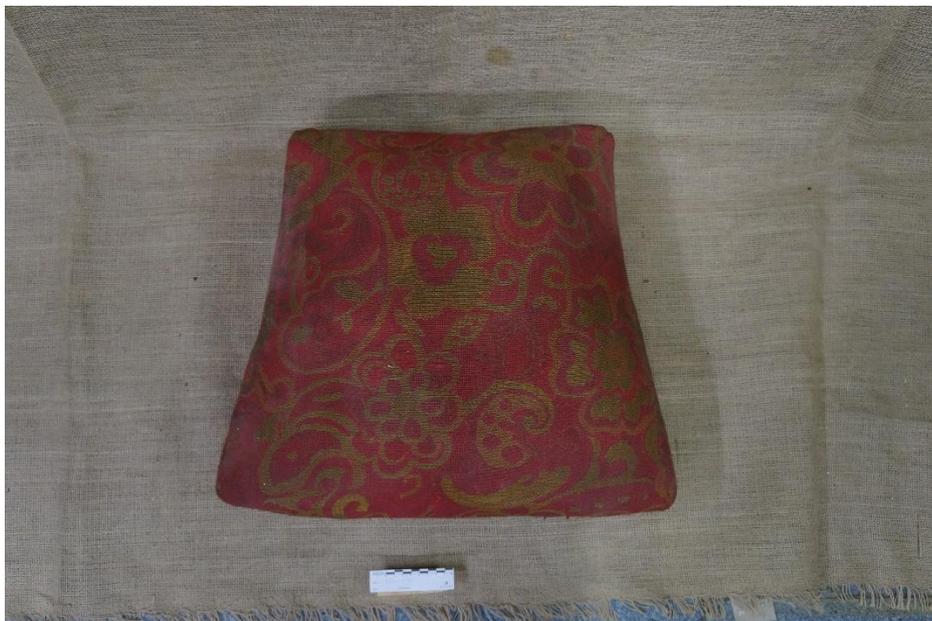
Рис.19. Вкладное сидение. Поверхностные загрязнения обивки.

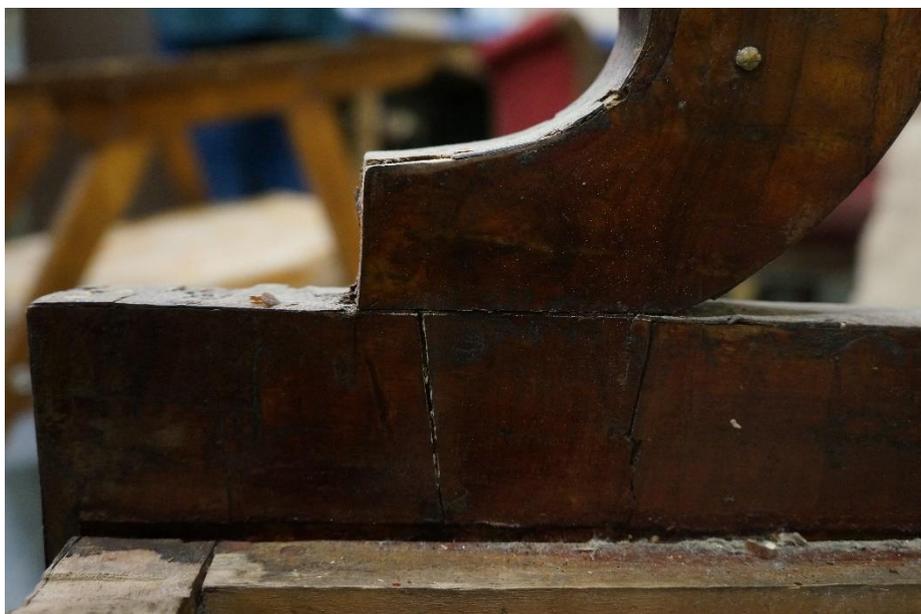
Рис. 20. Левая боковая рама. Разрывы древесины(фрагмент)

15.	Восполнение древесины в местах разрывов, ликвидация трещин. <i>Материалы и инструменты:</i> шпон ореха, глютиновый клей (костный 40%, мездровый 60%), стамески, ножницы, столярный скотч, нож-косяк.	23.04.19- 30.04.19

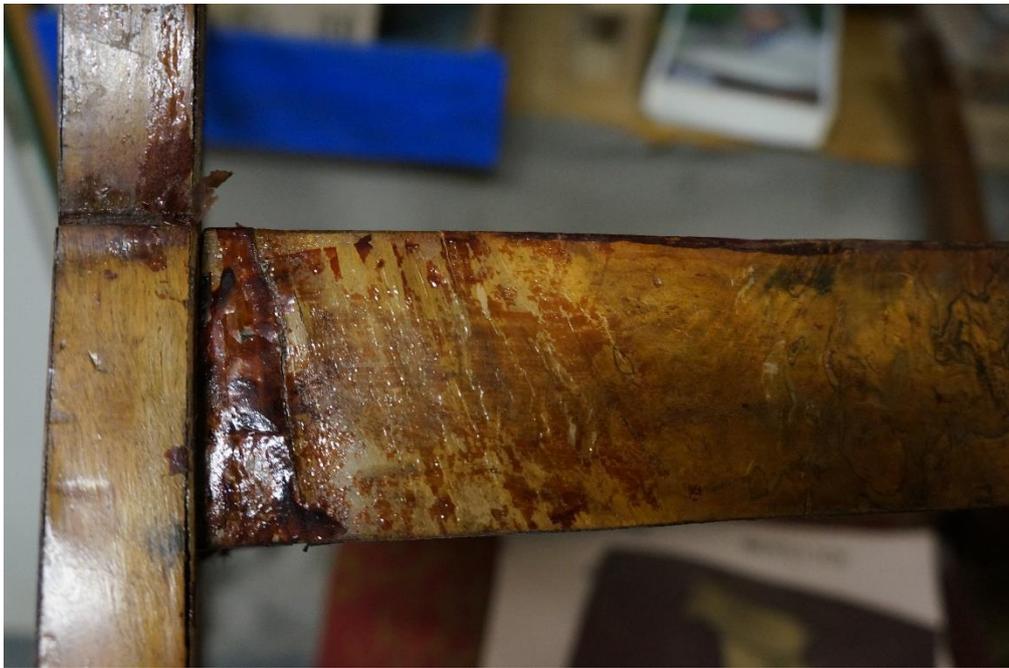
Рис.22. Задняя царга. Наслоения лаков и загрязнений.

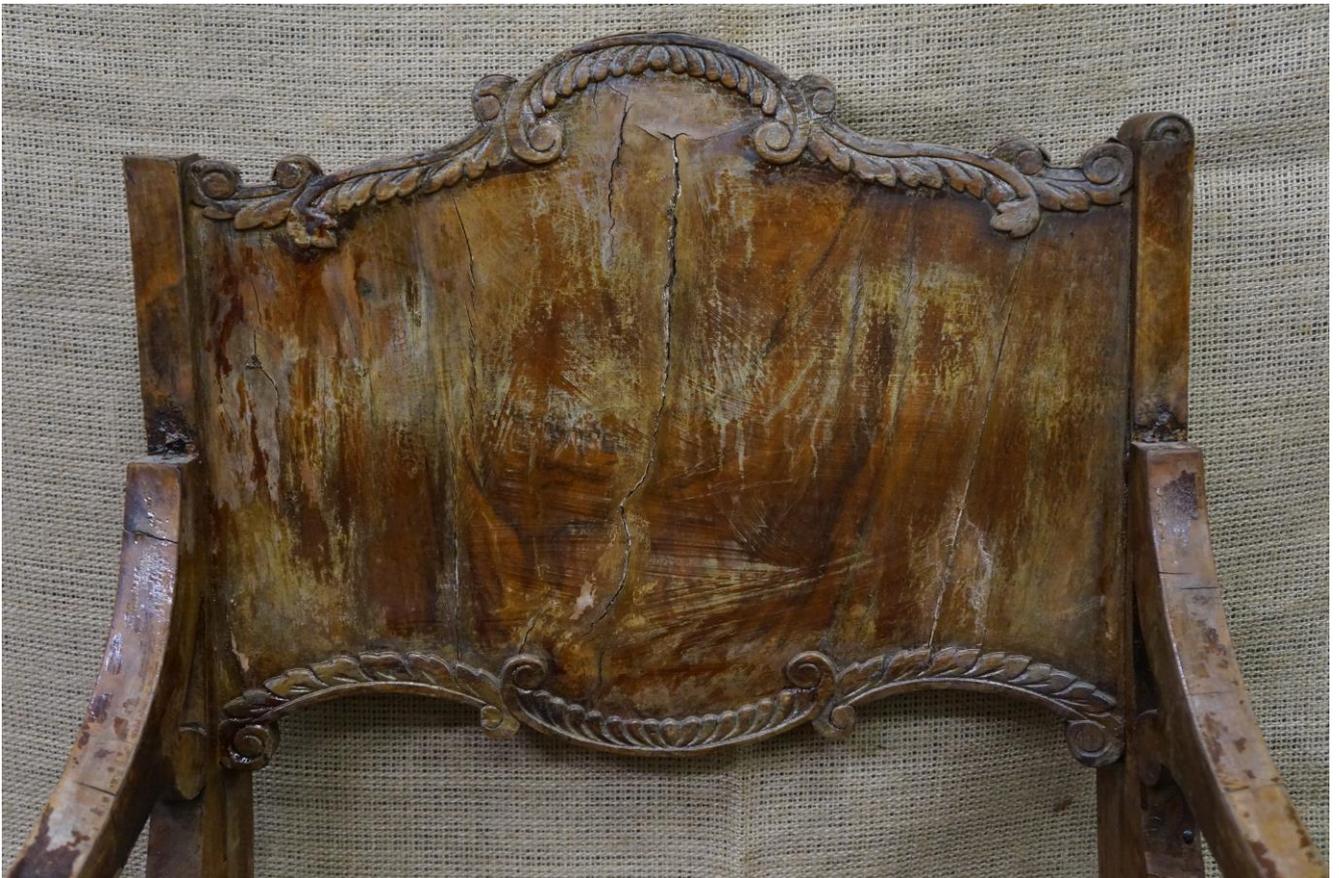
Фото №7. Щиток спинки. Общий вид.

Фанеровка спинки местами отошла от основы. Сколы, трещины. По кромкам - утраты фрагментов. На поверхности резьбы также вмятины и сколы, сильные загрязнения в углублениях рельефа.

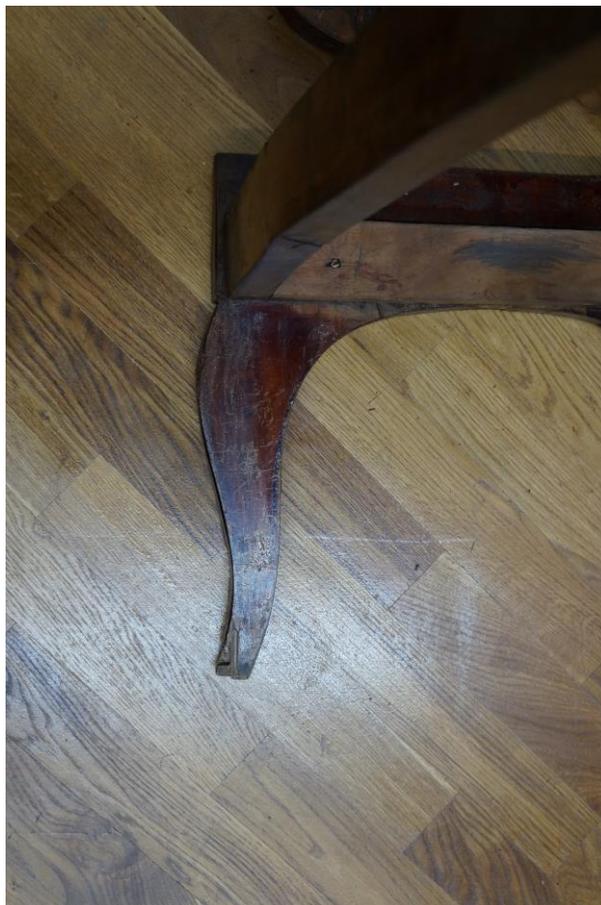
Фото №33. Левая передняя ножка. Утраты массива в окончании ножки.

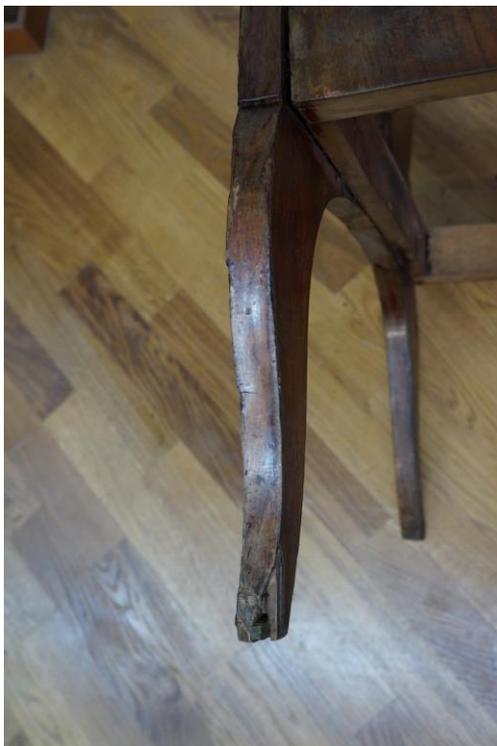
Фото №35. Передняя левая ножка. Утраты массива в окончании ножки.

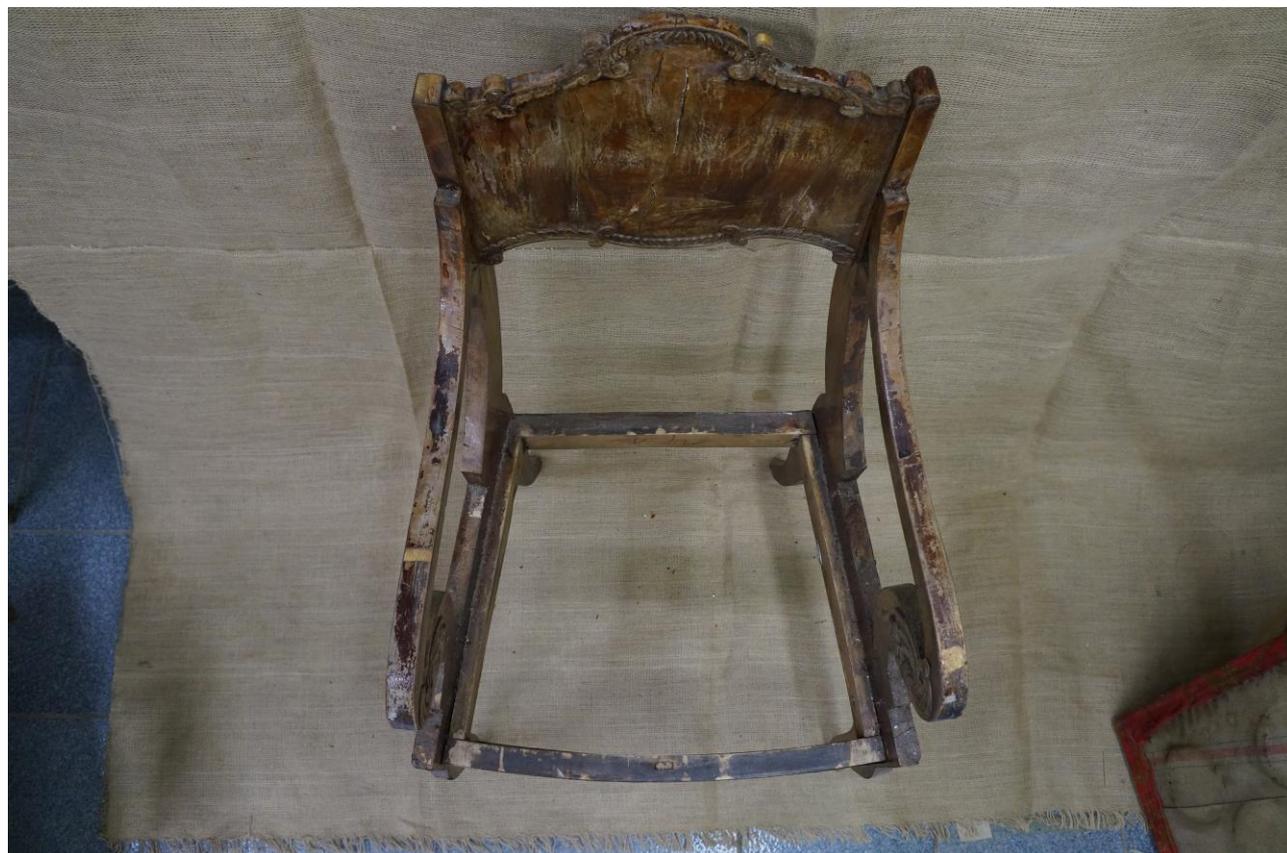
Фото №36. Снятие сиденья.

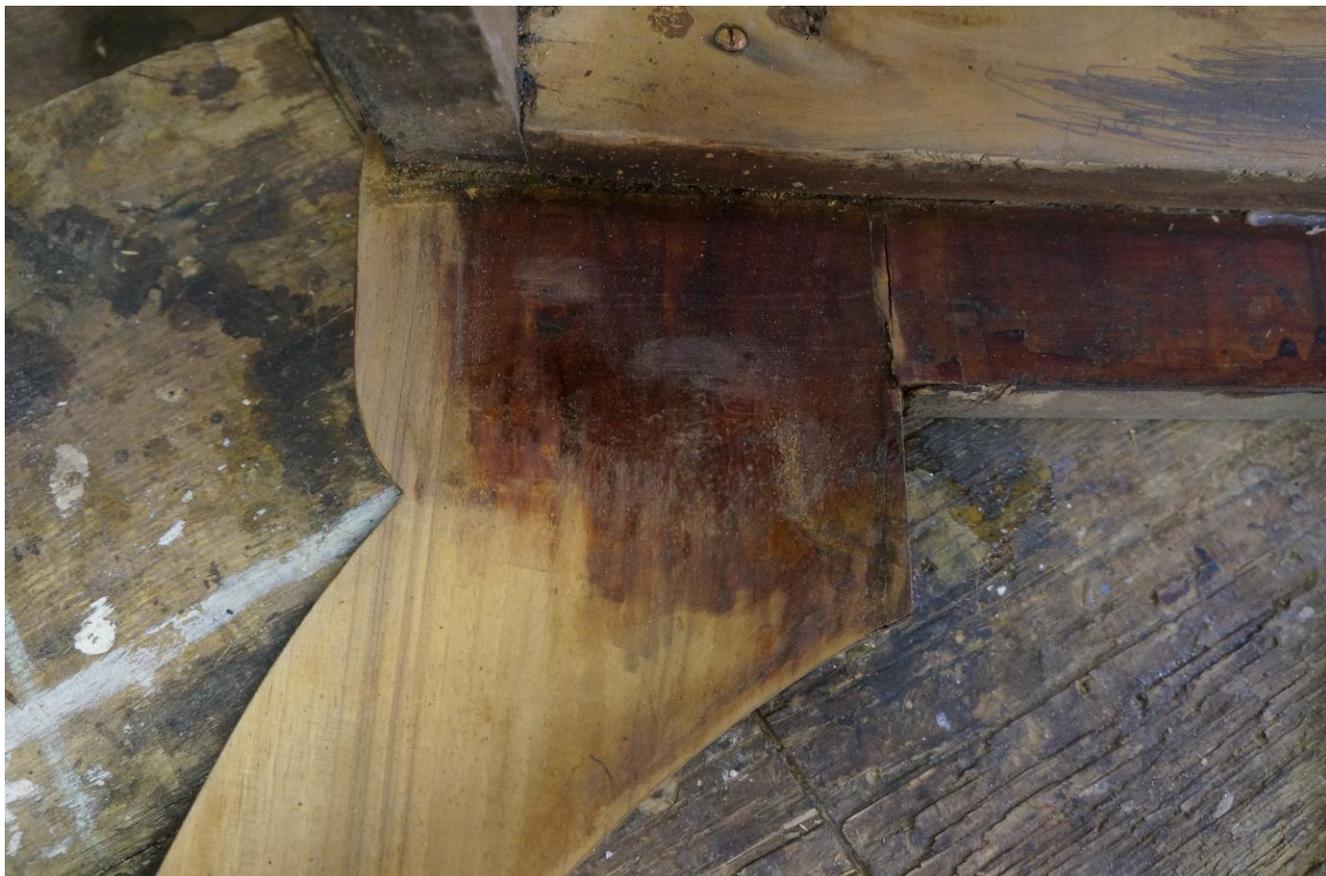
Фото №37. Проведение пробных расчисток на внутренней части левой боковой рамы.

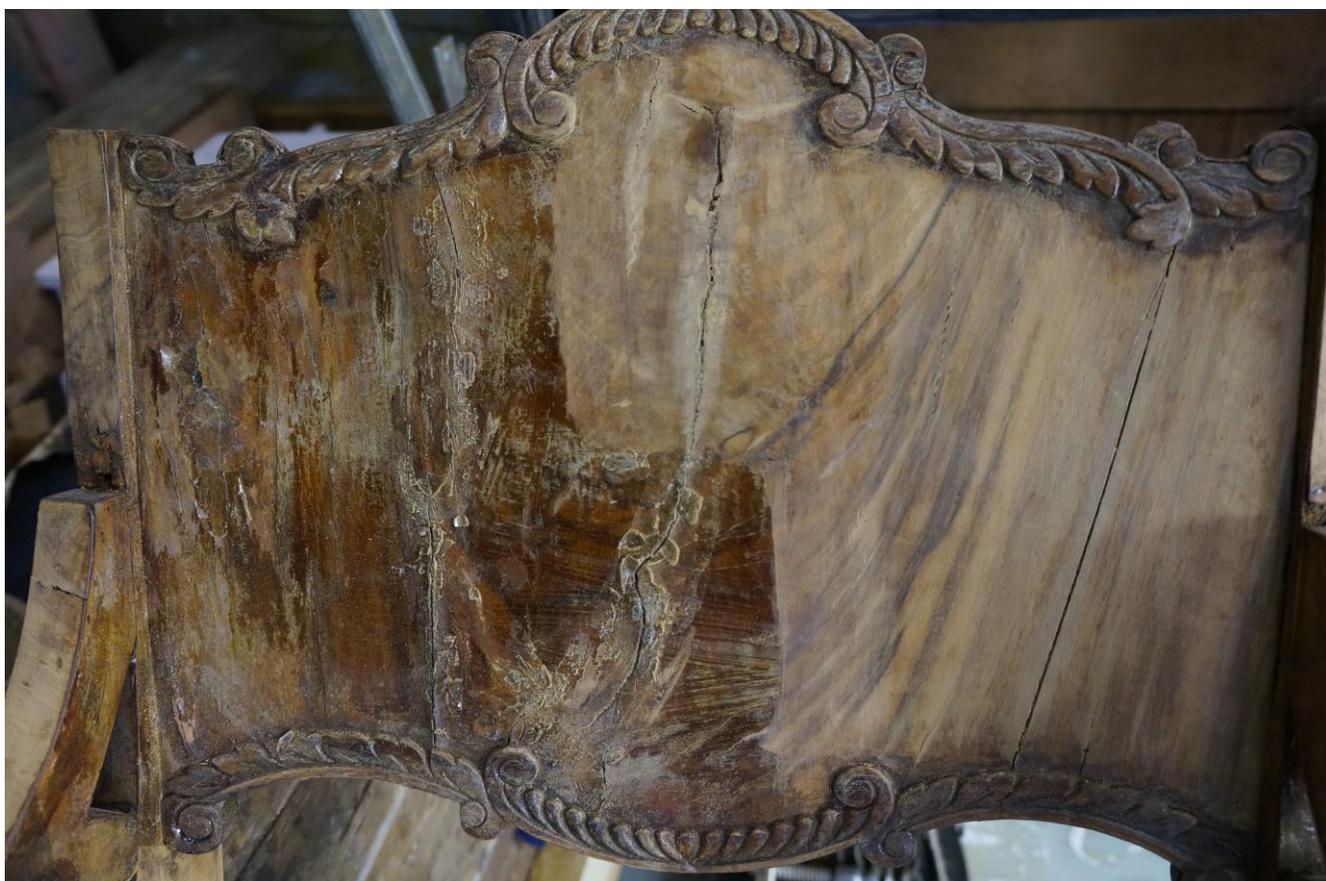
Фото №38. Проведение пробных расчисток на щитке спинки.

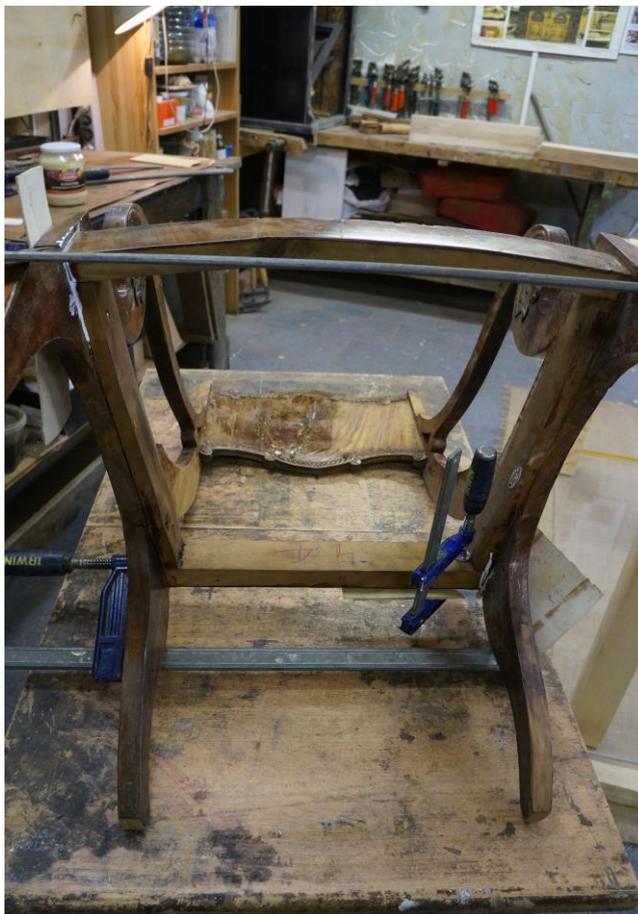
Фото №39. Царговый пояс. Укрепление конструктивных элементов.

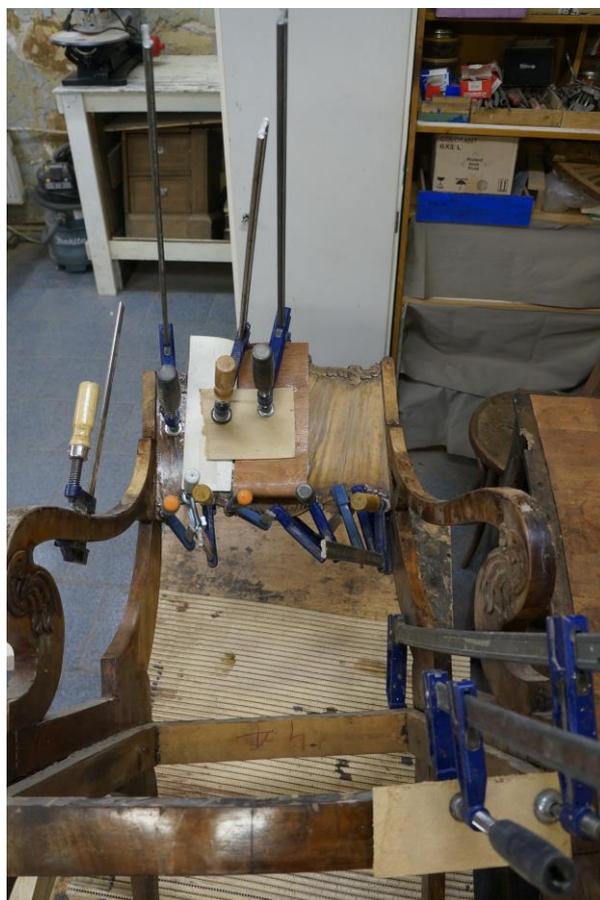
Фото №40. Укрепление облицовки на левом локотнике, щитке спинки, передней царге.

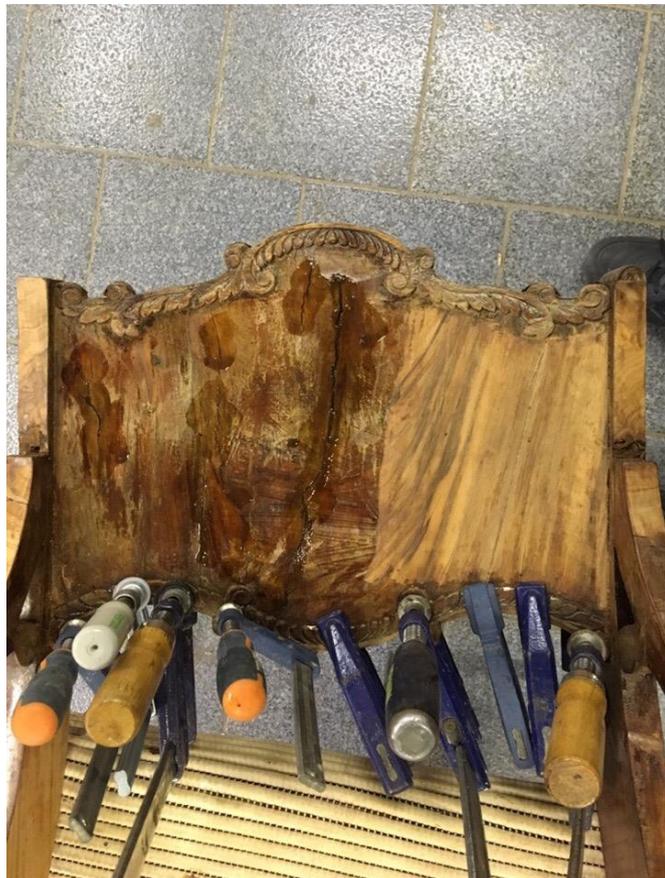
Фото №42. Щиток спинки. Укрепление облицовки, подклейка накладной резьбы.

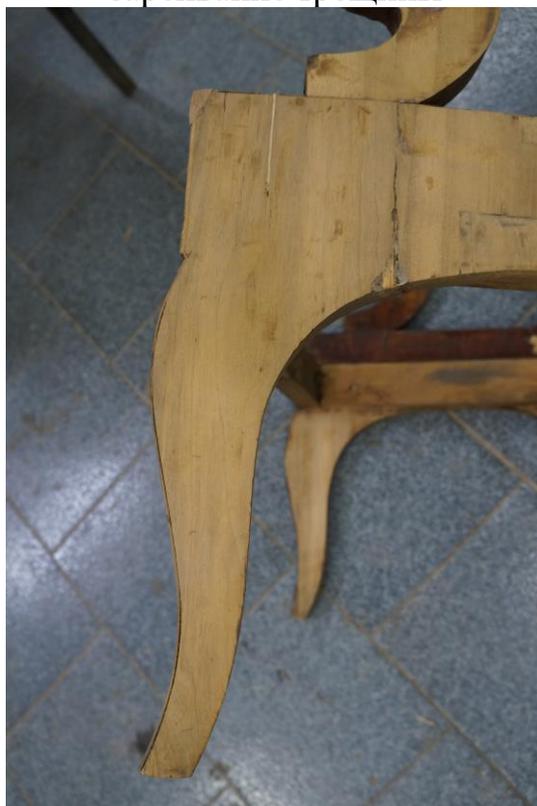
Фото №44. Правая боковая рама (фрагмент). После проведения расчистки.

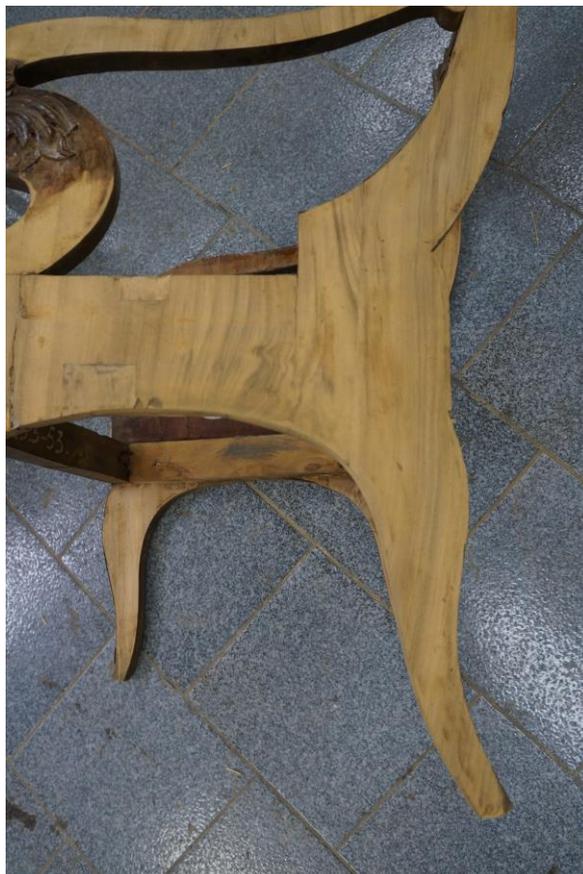
Фото №45. Правая боковая рама (фрагмент). После проведения расчистки

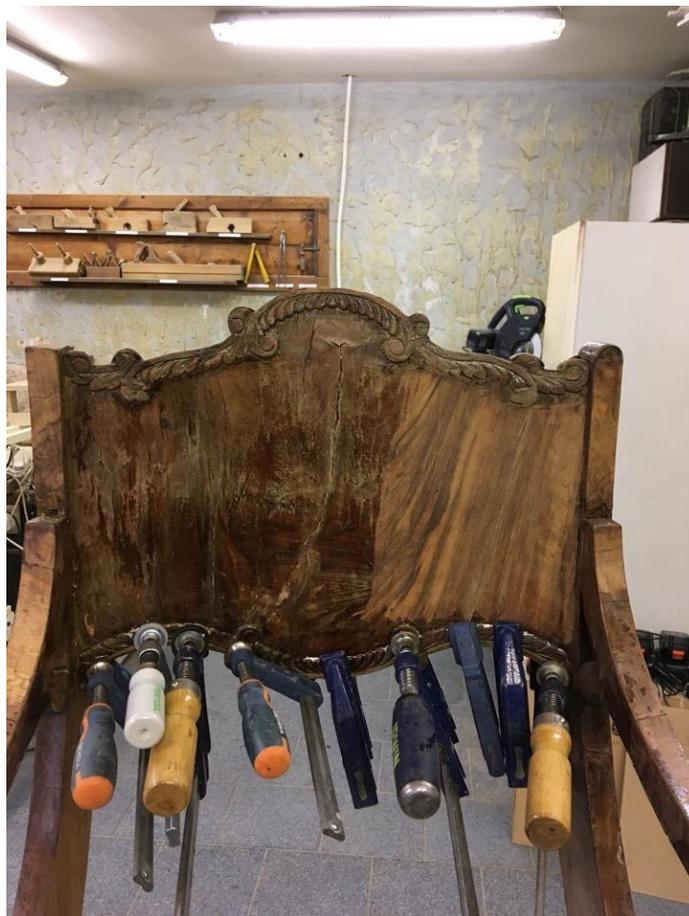
Фото №47. Щиток спинки. Подклейка накладной резьбы.

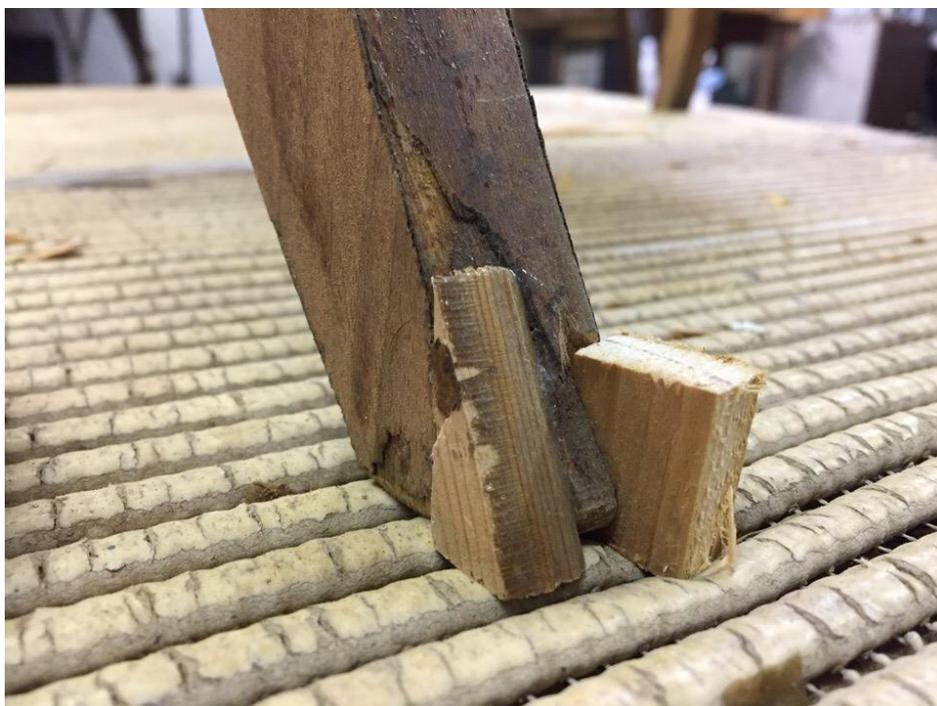
Фото №48. Левая задняя ножка (фрагмент). Восполнение утрат массива в окончании ножки.

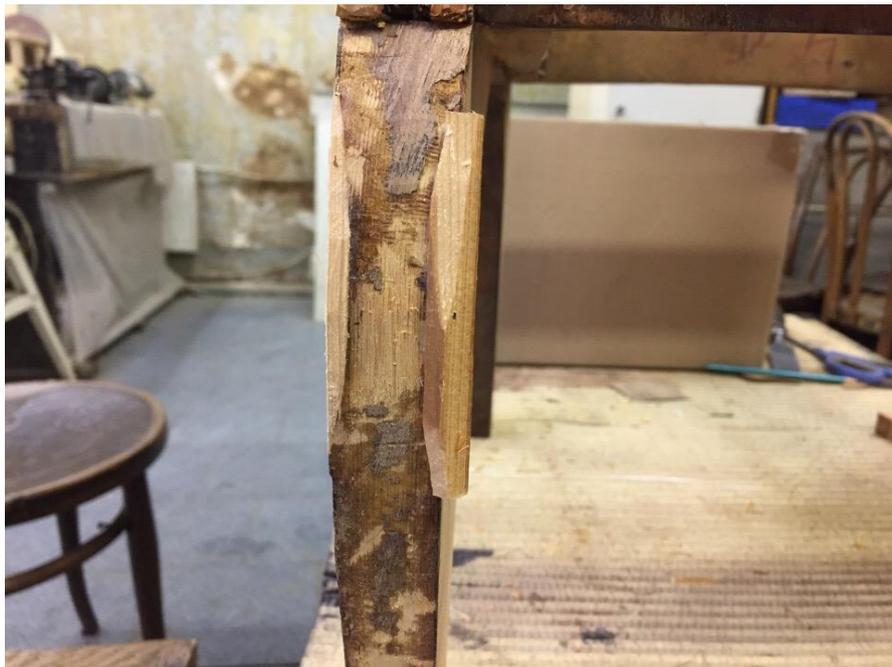
Фото№52. Восполнение утрат массива на передней правой ножке с последующей переклейкой облицовки.

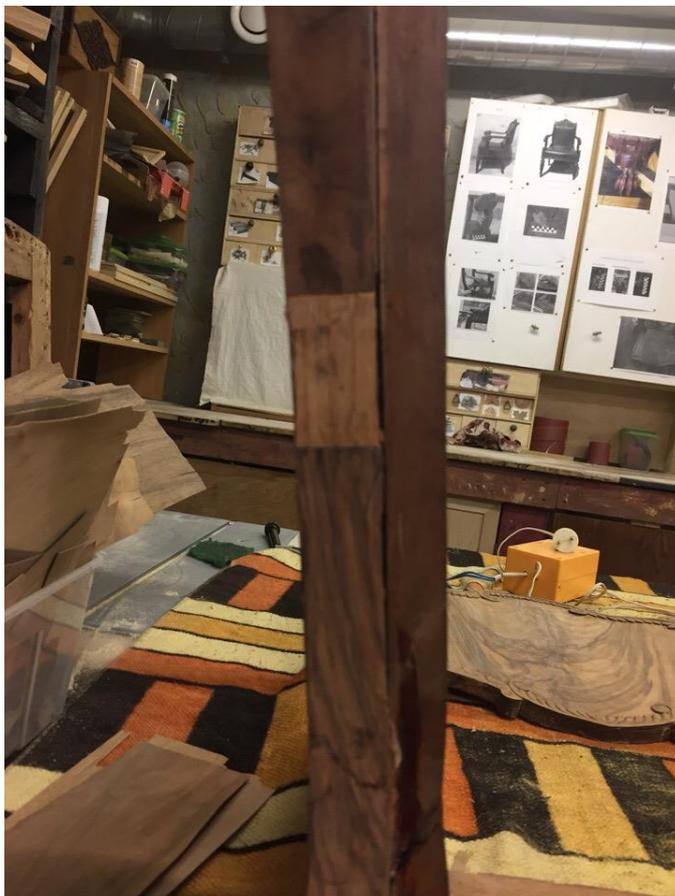
Фото№53. Внутренняя часть левой боковой рамы. Подготовка под вставку.

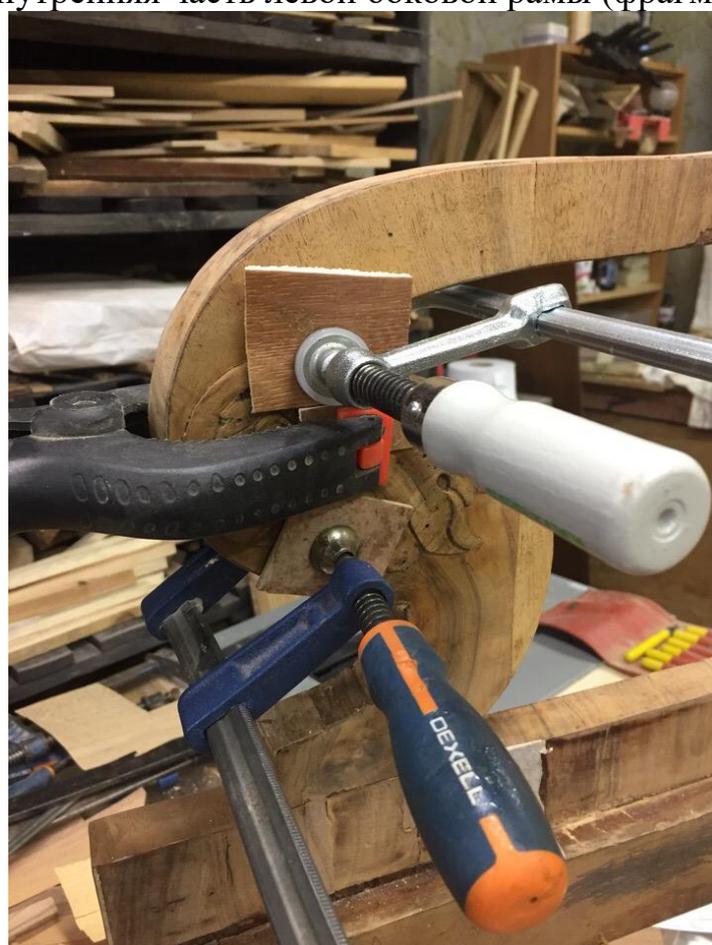
Фото№56. Внутренняя часть левого локотника. Восполнение утраченной резьбы.

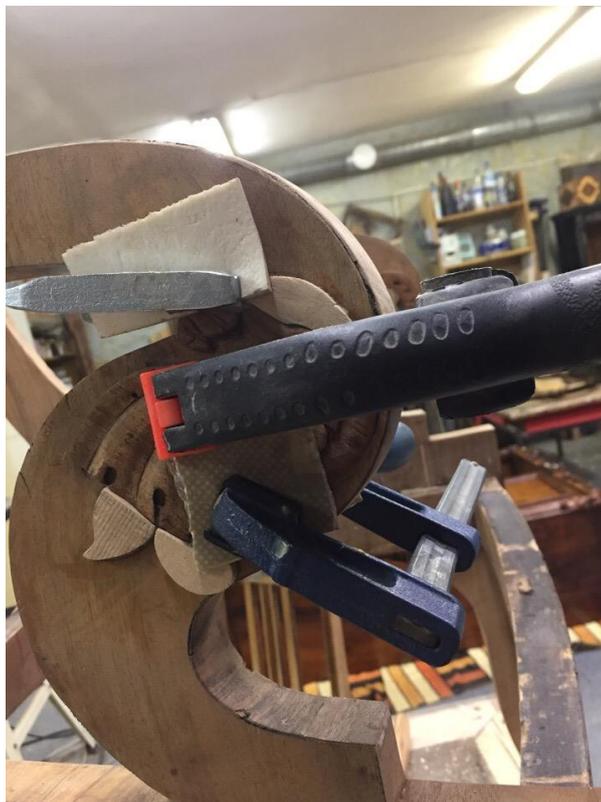
Фото№57. Левый локотник. Восполнение утраченной резьбы.

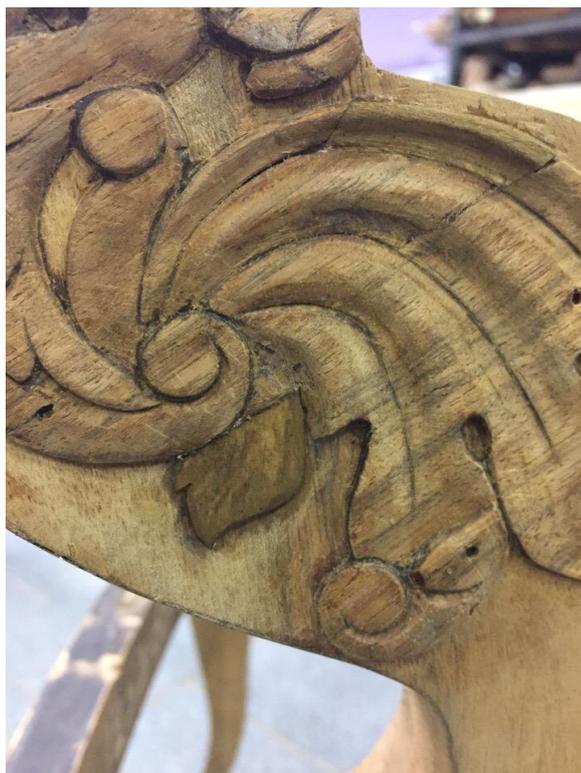
Фото№58. Правый локотник. Восполнение утраченной резьбы

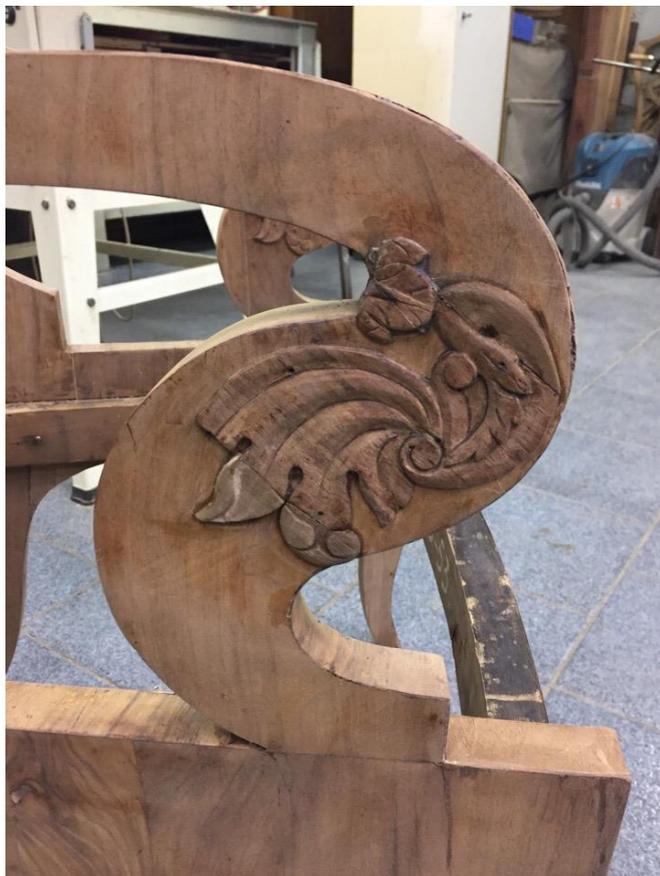
Фото№59. Левый локотник. Восполнение утраченной резьбы

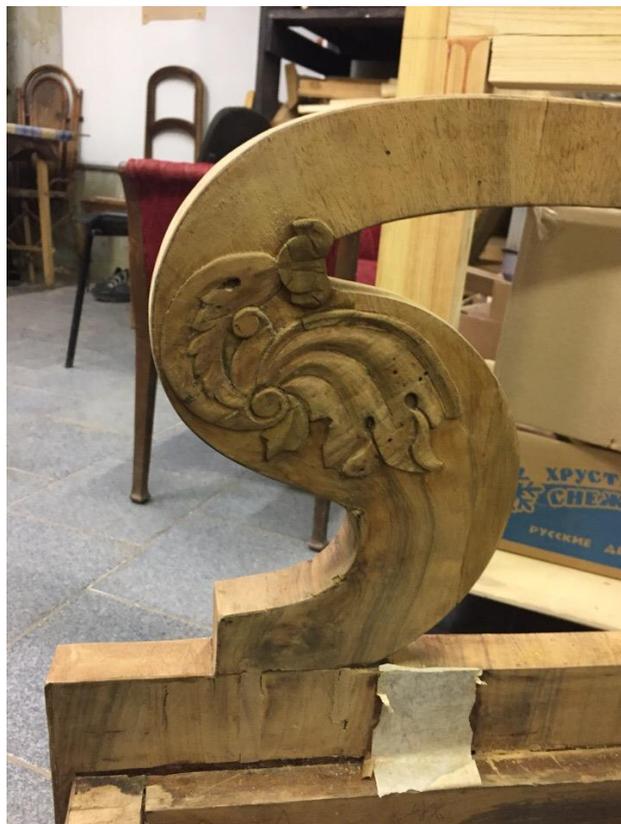
Фото№60. Левый локотник (внутренняя часть). Восполнение утраченной резьбы

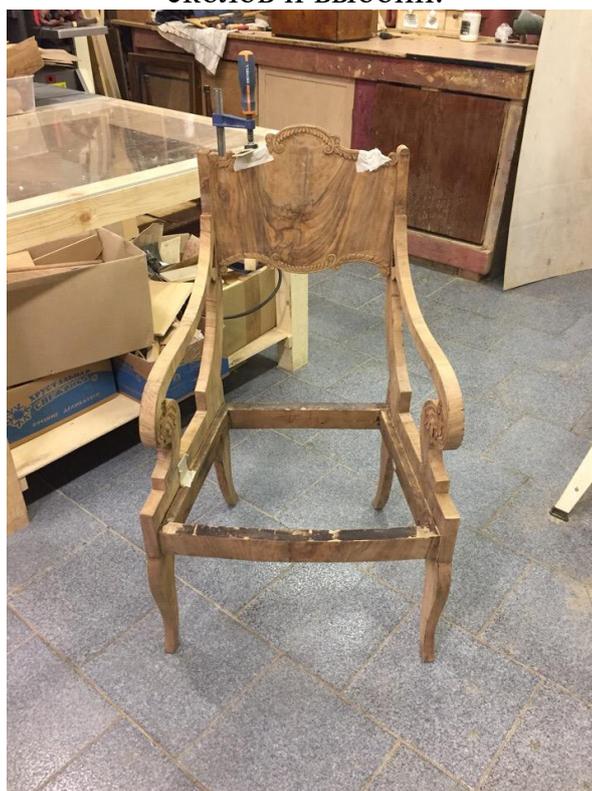
Фото№62. Подготовка под отделку(вид спереди)
