Санкт-Петербургский Государственный Университет

Кафедра реставрации

**Реставрация кресла красного дерева 1830-1840х годов из Научной
библиотеки им. М. Горького
Санкт-Петербургского Государственного Университета**

Выпускная квалификационная работа

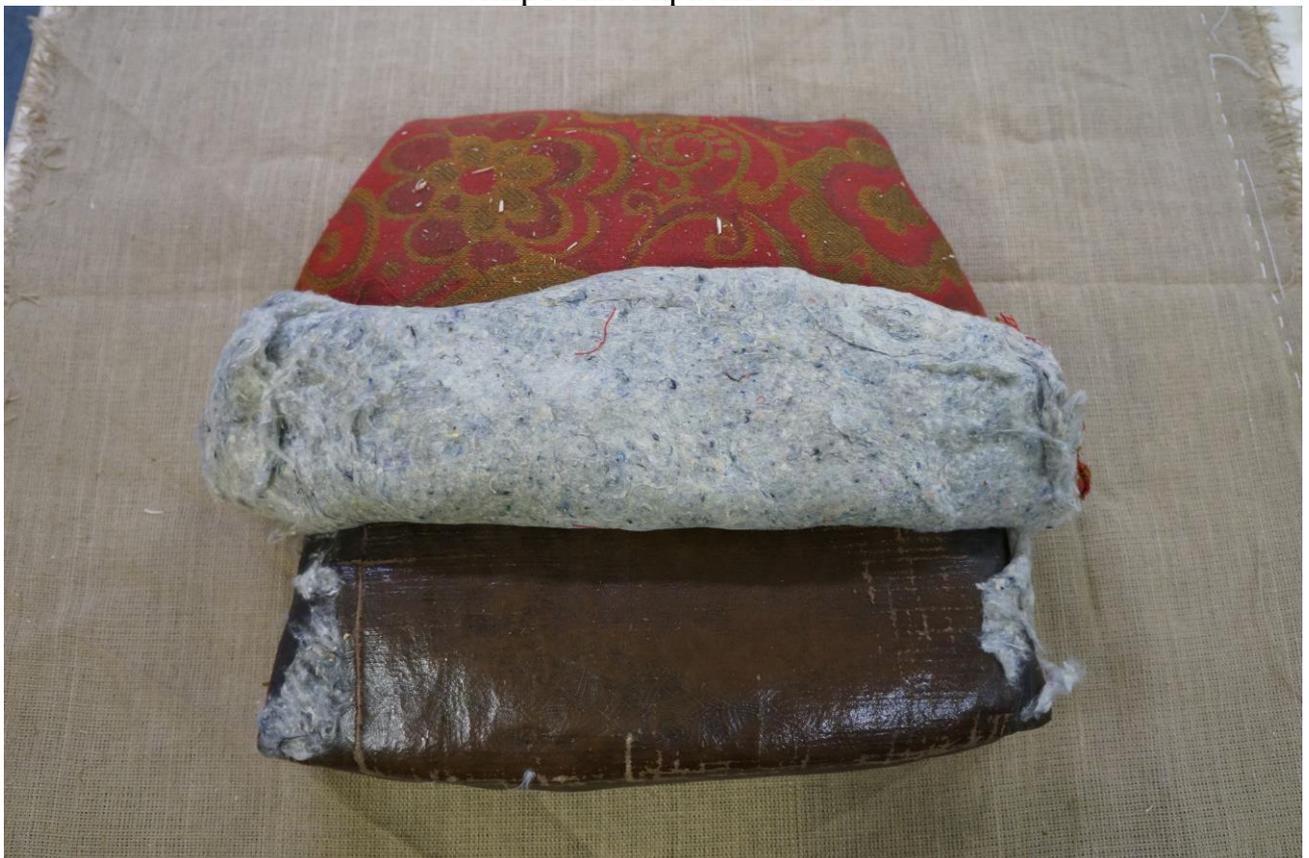
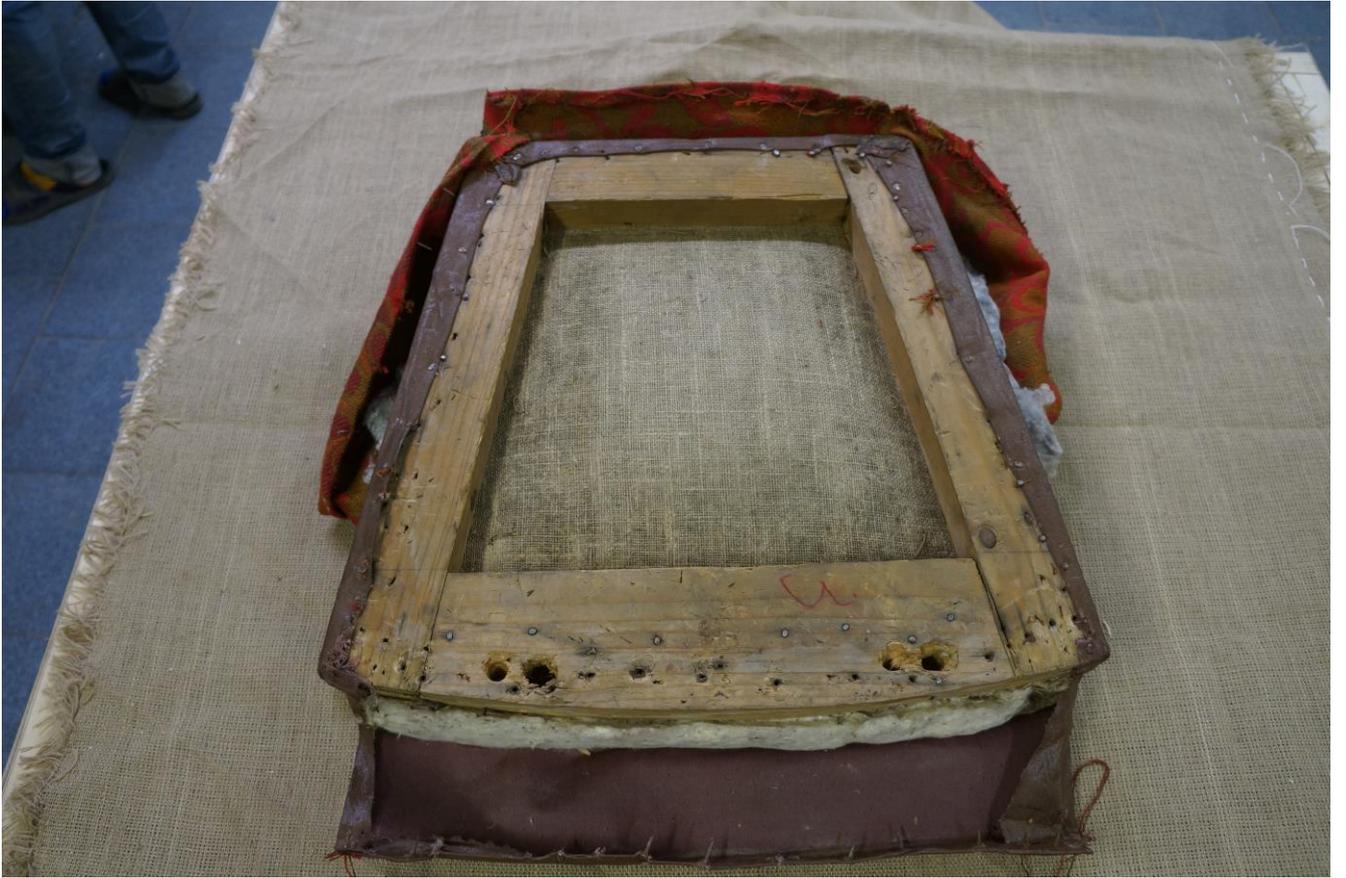
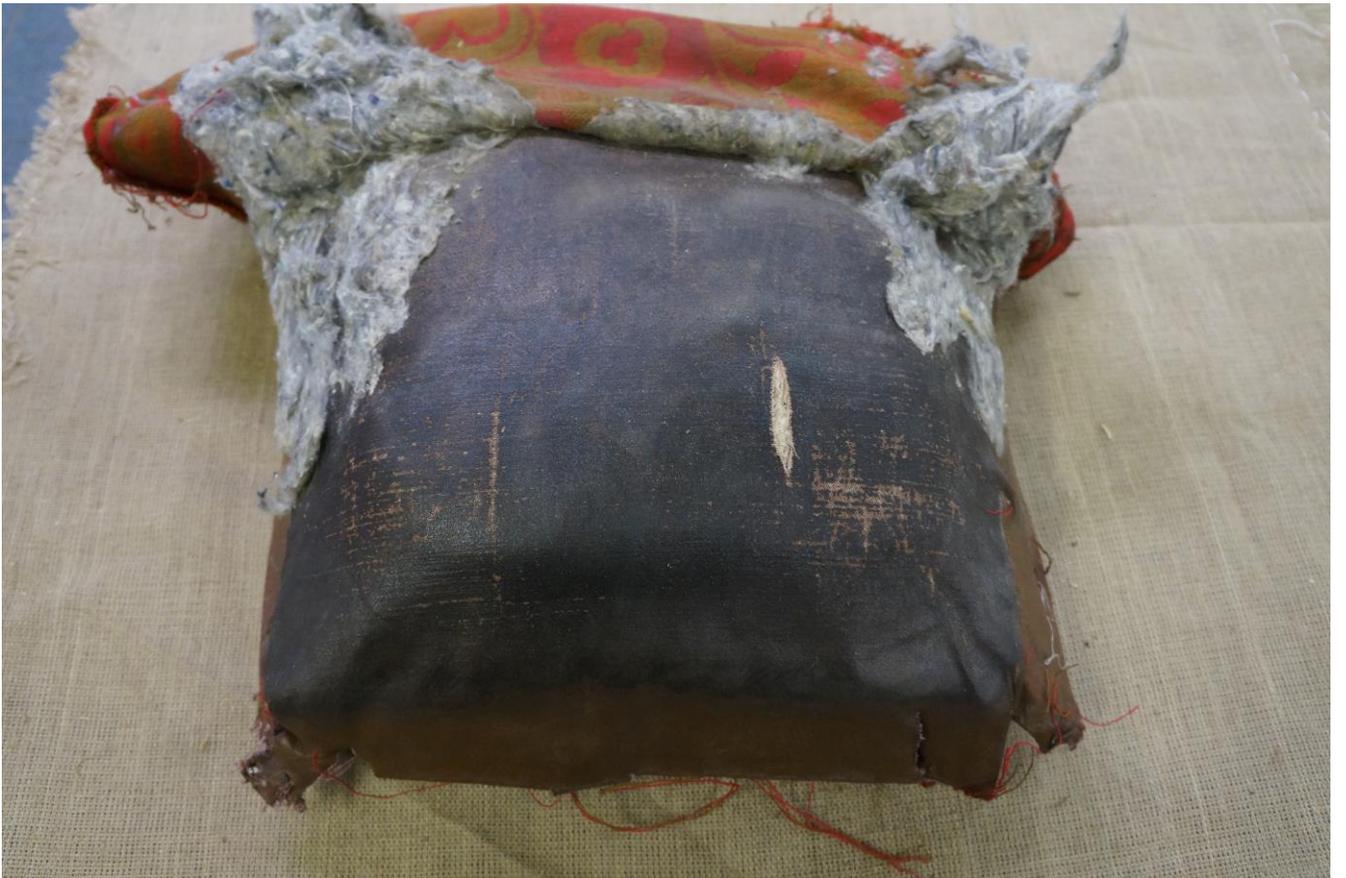
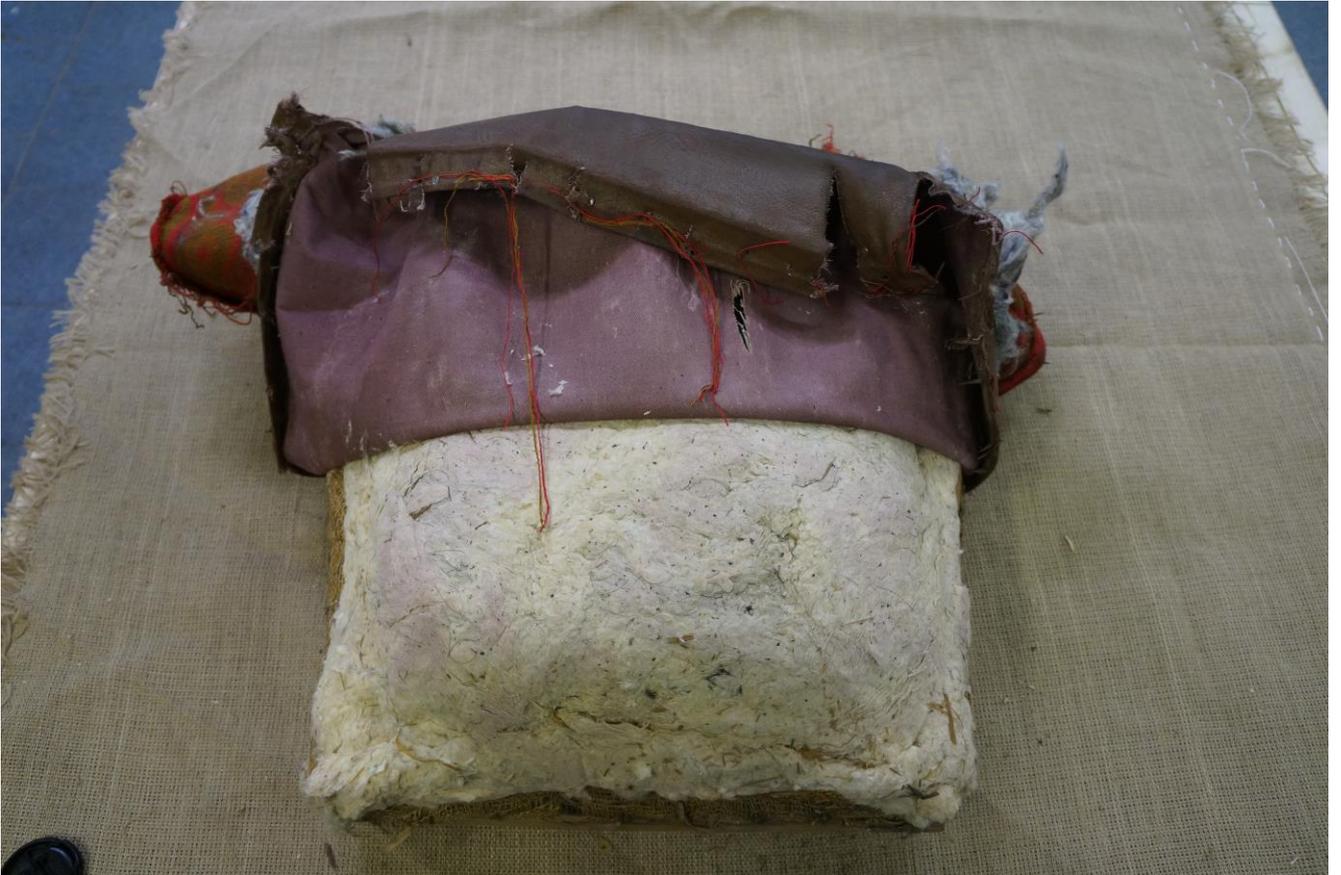
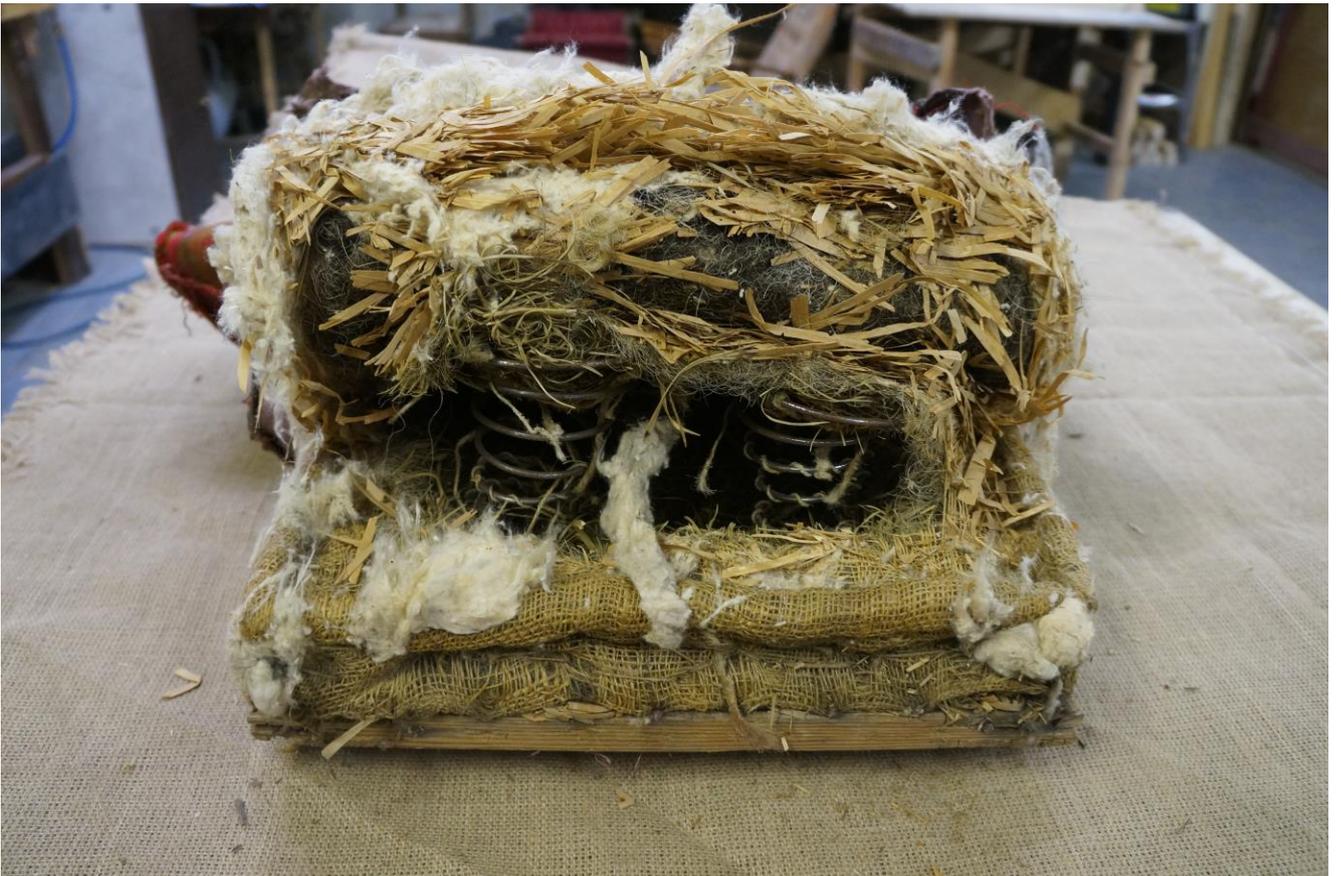
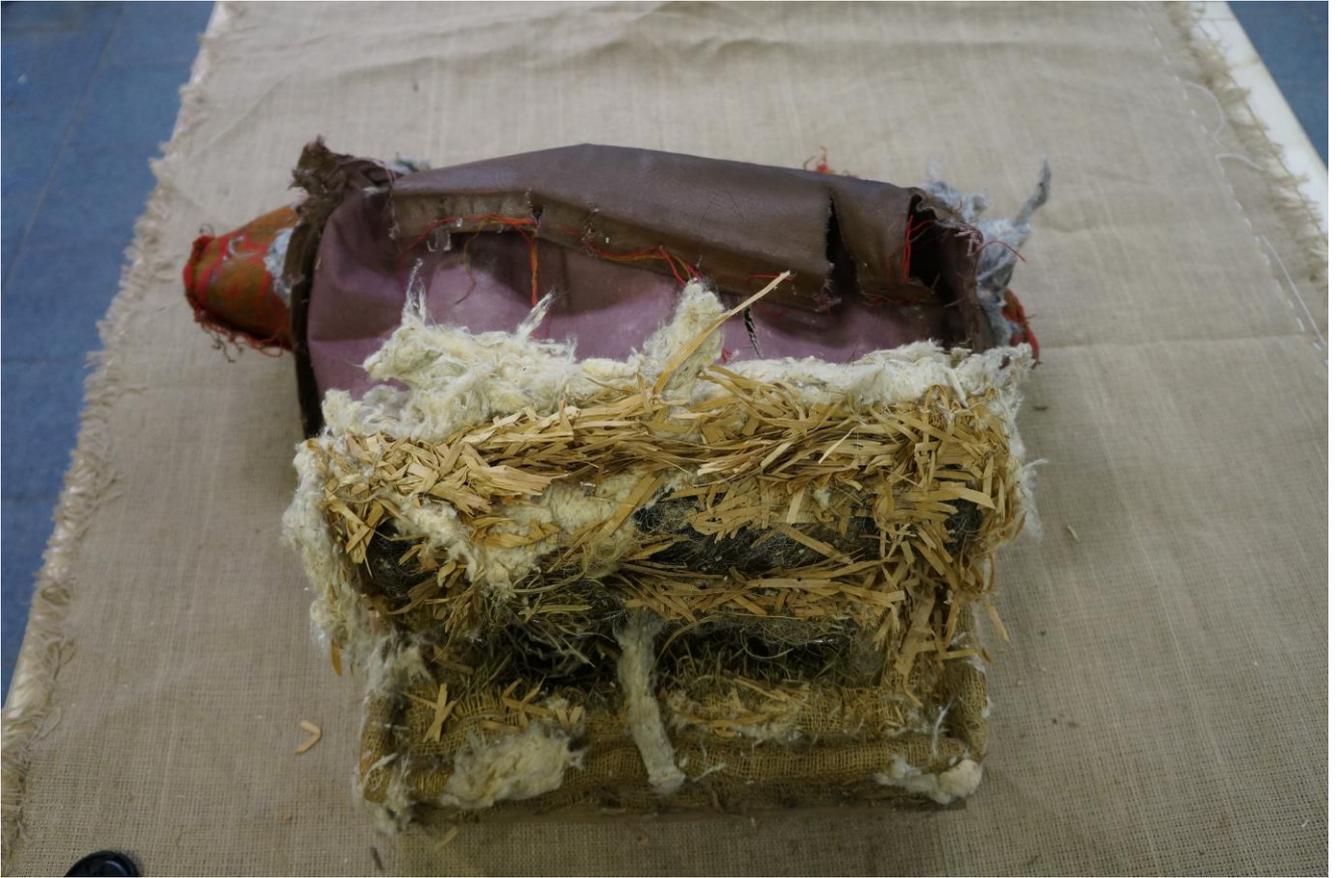
Фото №72-82. Разборка вкладного сидения с обивкой на пружинной основе.
