**Реставрация книжного шкафа орехового дерева конца
XIX века из здания Двенадцати коллегий СПбГУ**

Выпускная квалификационная работа

ПАСПОРТ

реставрации памятника истории и культуры

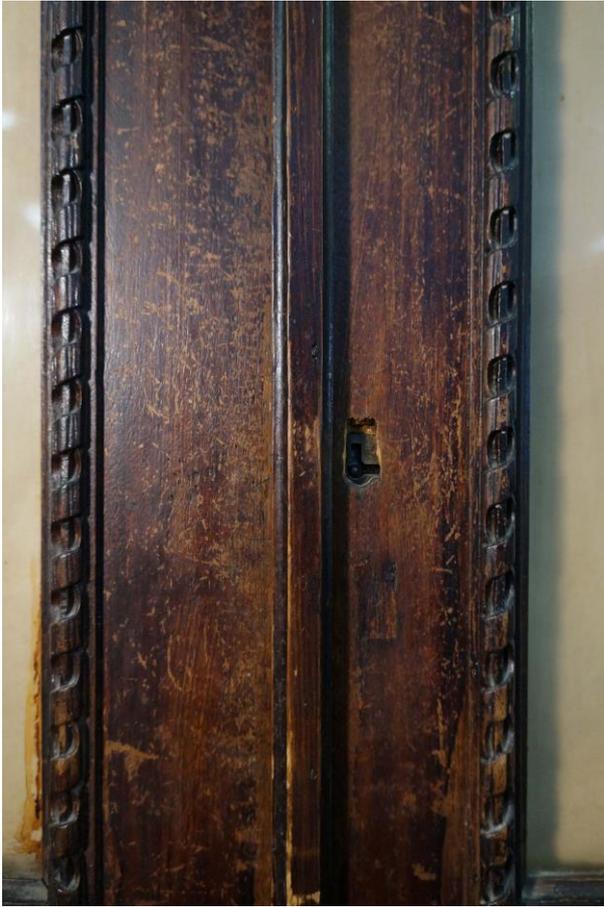
15.	01.10.20	Фото №13. Утрата массива на капители колонны.	1	
16.	01.10.20	Фото №14. Утрата ключевины.	1	
17.	01.10.20	Фото №15. Царапины и вмятины на левой нижней колонны.	1

Фото №14. Утрата ключевины.

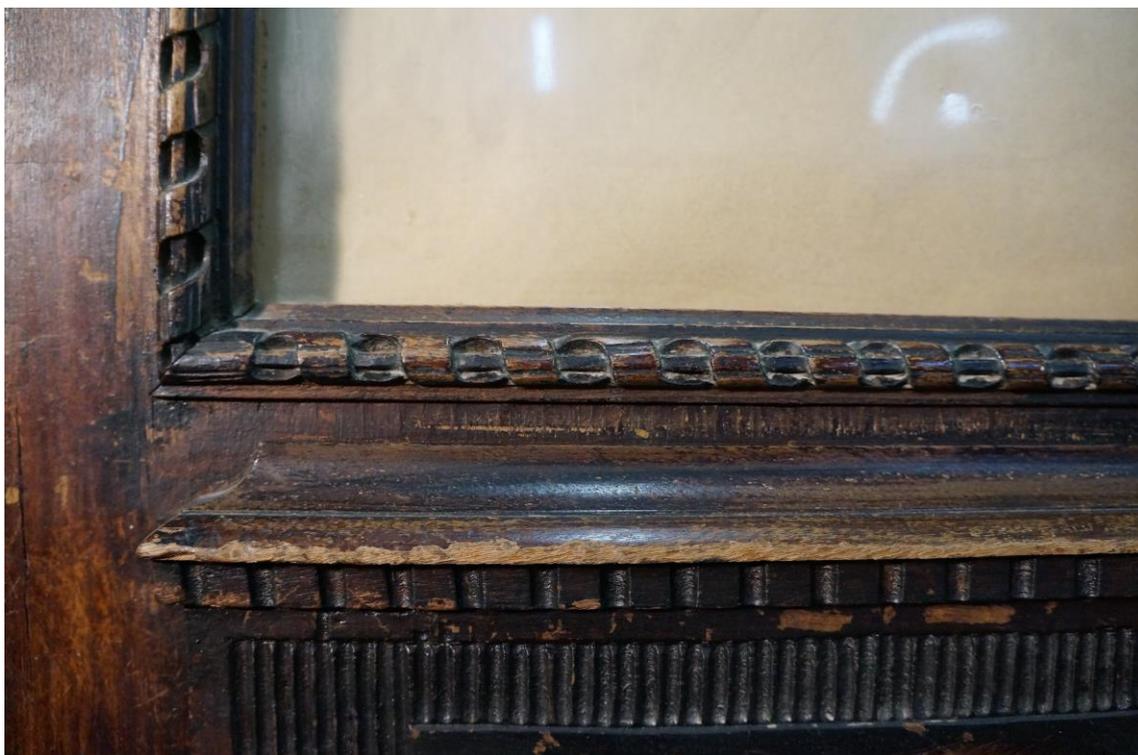
18.	01.10.20	Фото №16. Фасад, нижняя половина.	1	
19.	01.10.20	Фото №17. Сколы края карниза средника правой дверцы.	1	
20.	01.10.20	Фото №18. Утрата гутты в области средника правой дверцы.	1

Фото №17. Сколы края карниза средника правой дверцы.

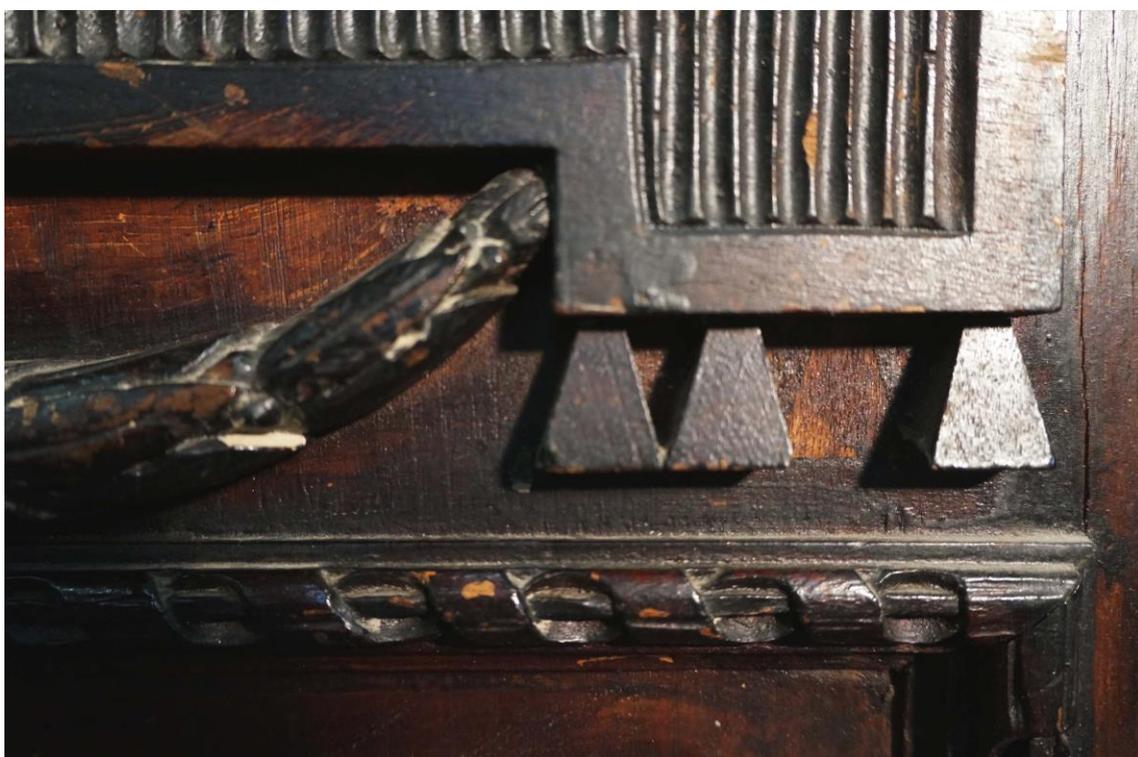
Фото №18. Утрата гутты в области средника правой дверцы.

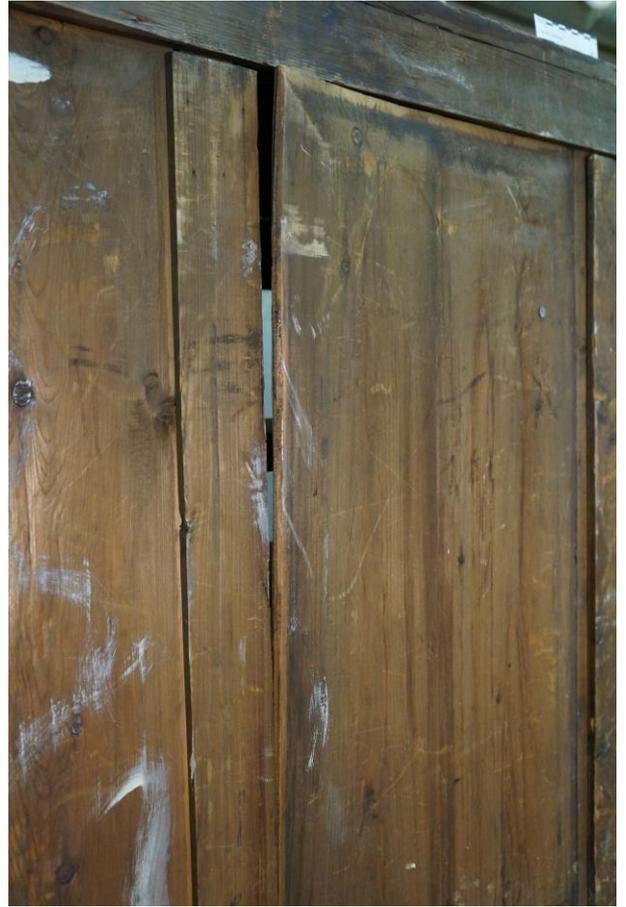
32.	01.10.20	Фото №30. Деструкция заднего полка.	1	
33.	01.10.20	Фото №31. Общий вид шкафа с открытыми дверцами до реставрации.	1	
34.	01.10.20	Фото №32. Гнездо для верхнего стопора дверцы.	1

Фото №30. Деструкция заднего полка.

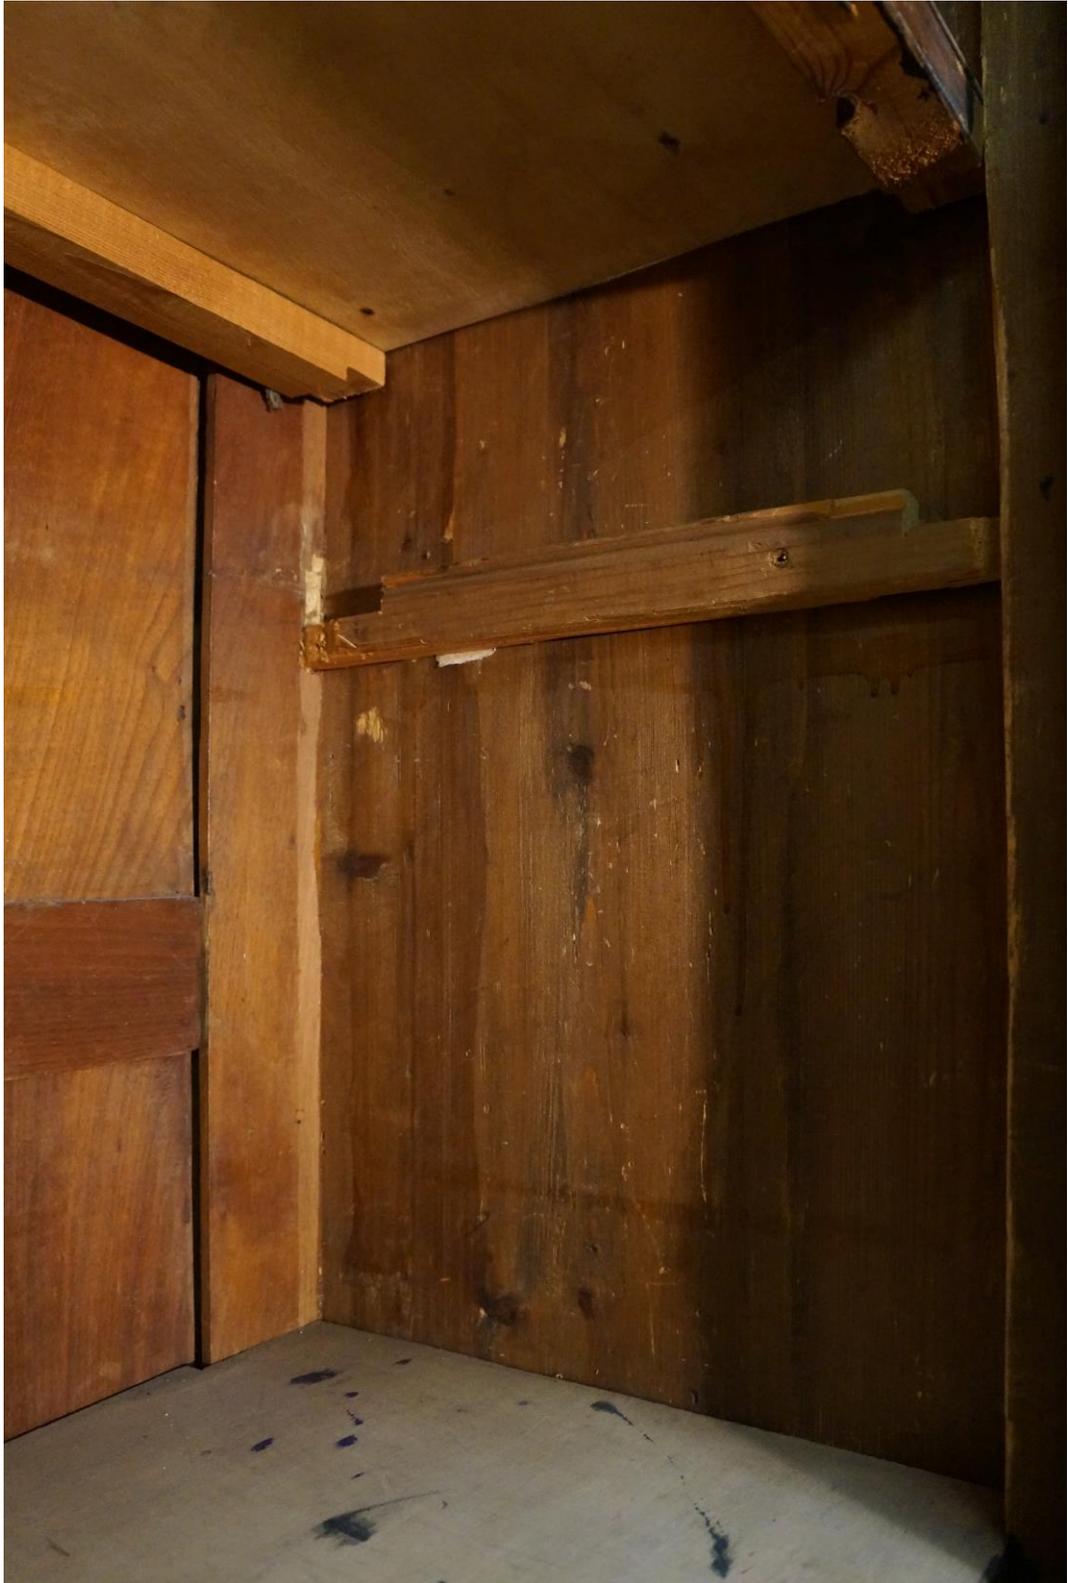
38.	01.10.20	Фото №36. Поздняя подполочная рейка.	1	
39.	01.10.20	Фото №37. Ответная планка замка.	1	
40.	01.10.20	Фото №38. Замок.	1	
41.	01.10.20	Фото №39. Верхний дверной стопор.	1

Фото №36. Поздня подполочная рейка.

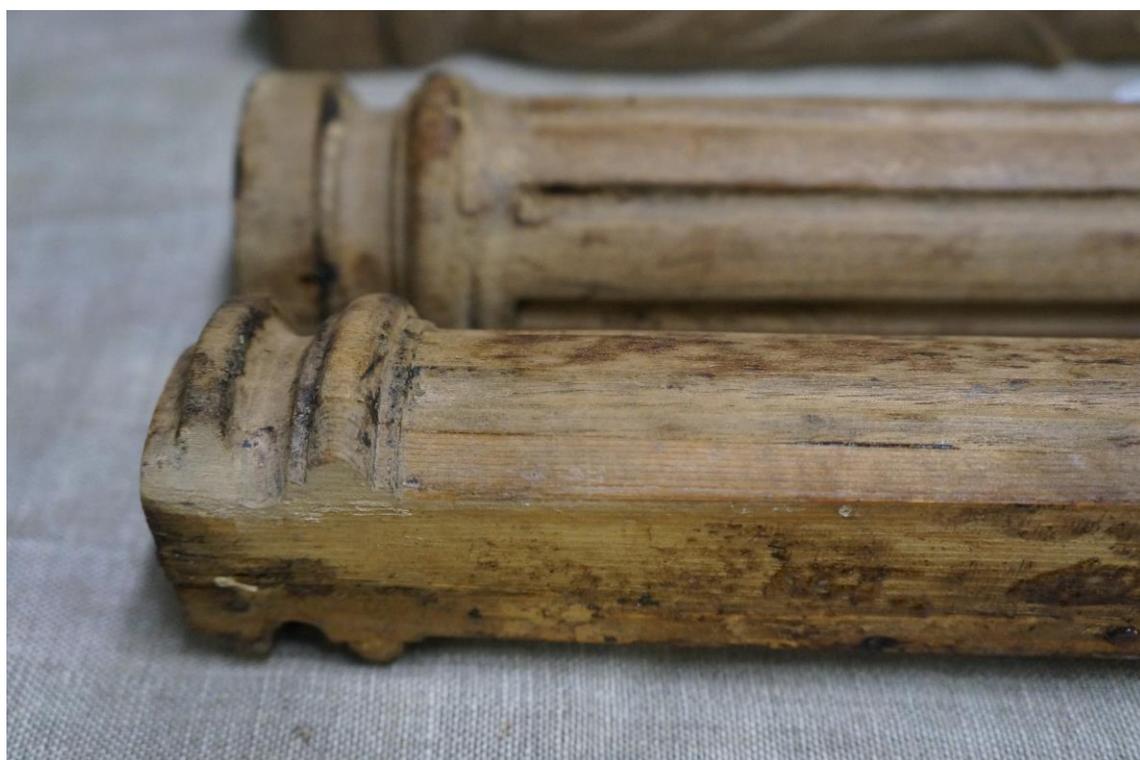
45.	04.03.21	Фото №43. Часть одной из колонн из массива сосны.	1	
46.	04.03.21	Фото №44. След от гвоздя на базе колонны.	1	
47.	04.03.21	Фото №45. Трещины и сколы по высоте колонны.	1

Фото №43. Часть одной из колонн из массива сосны.

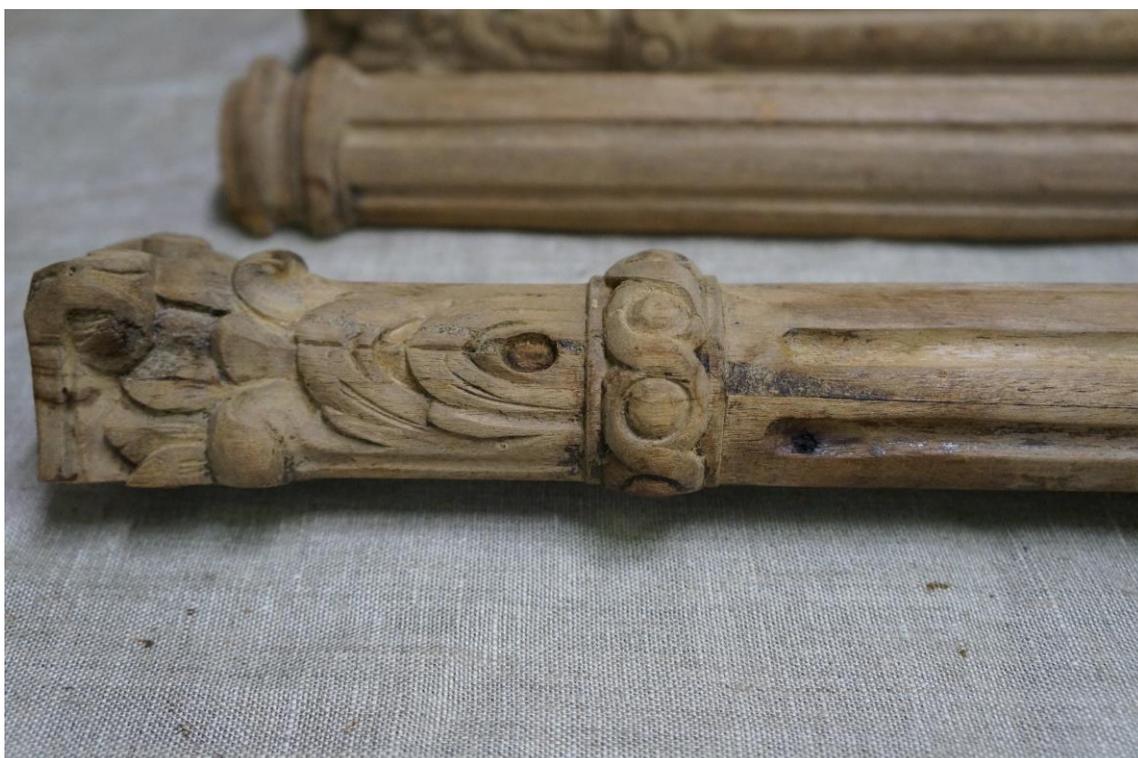
48.	04.03.21	Фото №46. Отслаивание вставки из сосны.	1	
49.	04.03.21	Фото №47. Утрата массива в области капители. След от гвоздя.	1	
50.	04.03.21	Фото №48. Резные детали карниза после расчистки химическим способом.	1

Фото №47. Утрата массива в области капители. След от гвоздя.

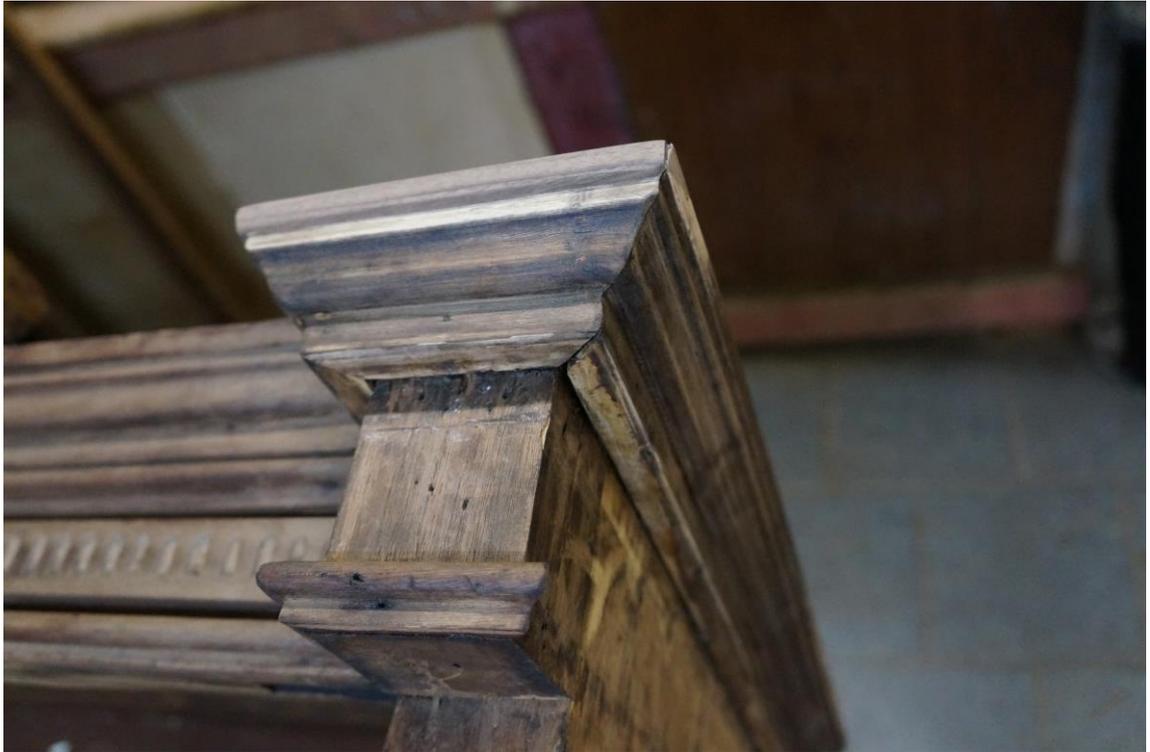
60.	01.04.21	Фото №58. Восполнение утраты массива плинта.	1	
61.	15.04.21	Фото №59. Правая раскреповка карниза, массив берёзы. Восполнение утрат из массива ореха.	1

Фото №59. Правая раскреповка карниза, массив берёзы.
Восполнение утрат из массива ореха.

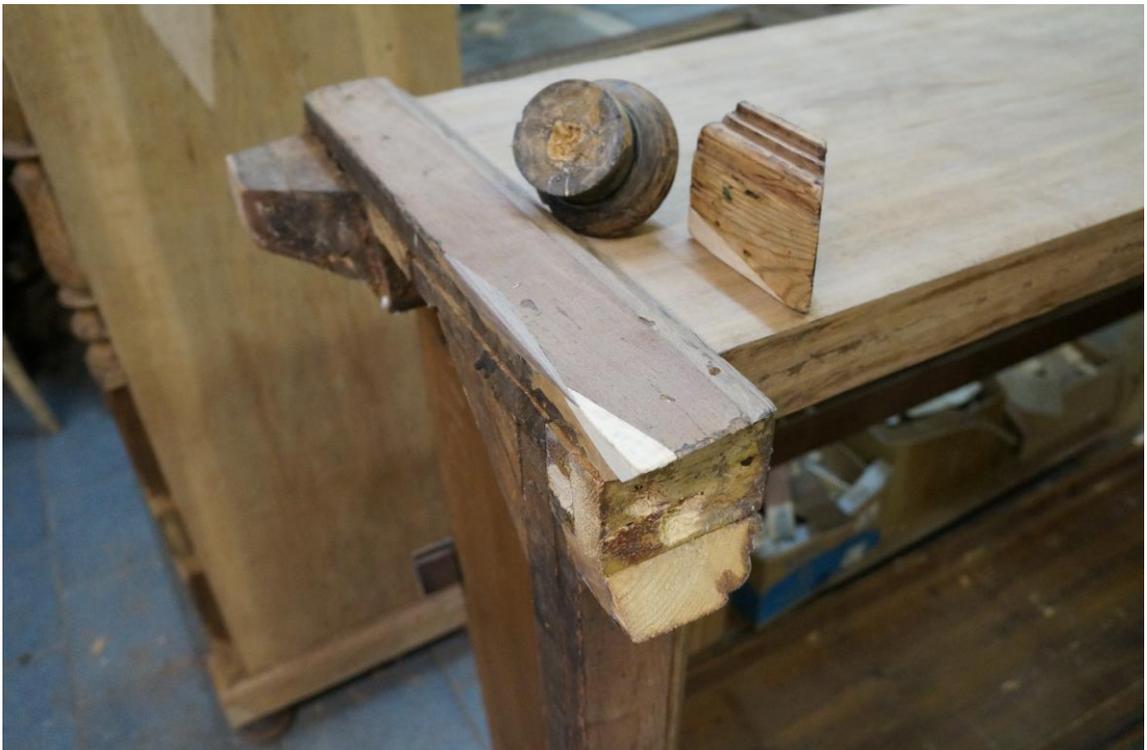
Фото №61. Снятие передней правой ножки.

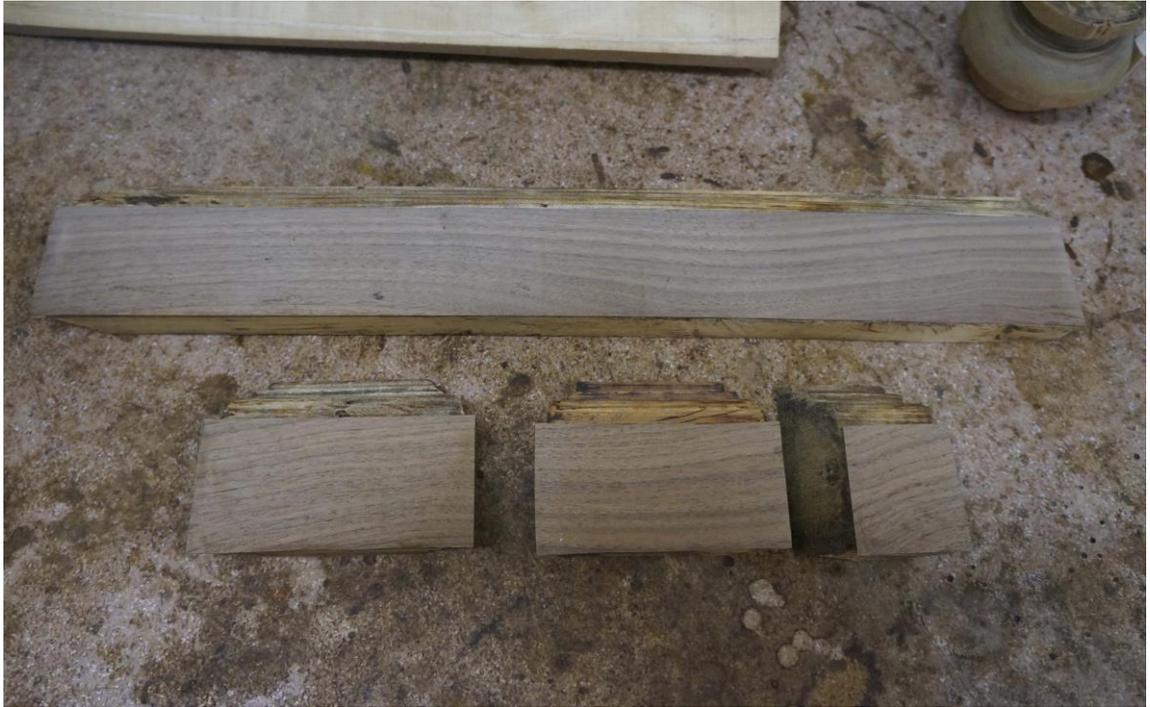
Фото №62. Снятие левой передней ножки.

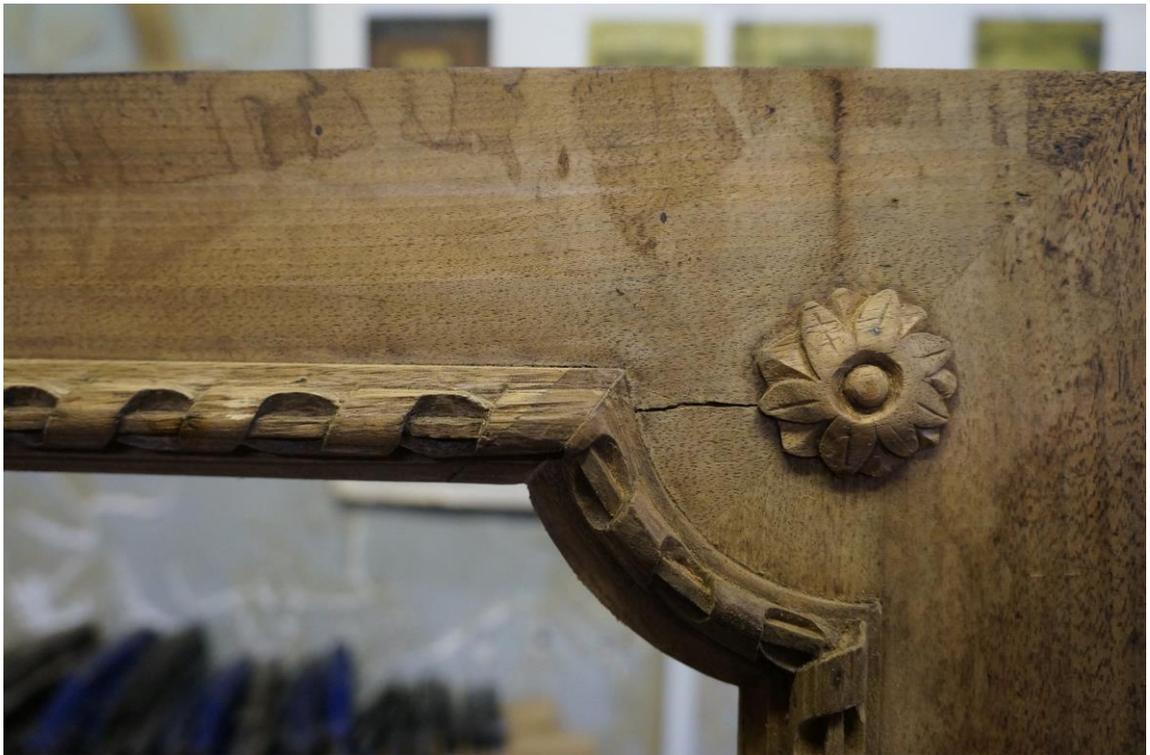
Фото №64. Восполнение утрат на передних ножках. Массив берёзы.

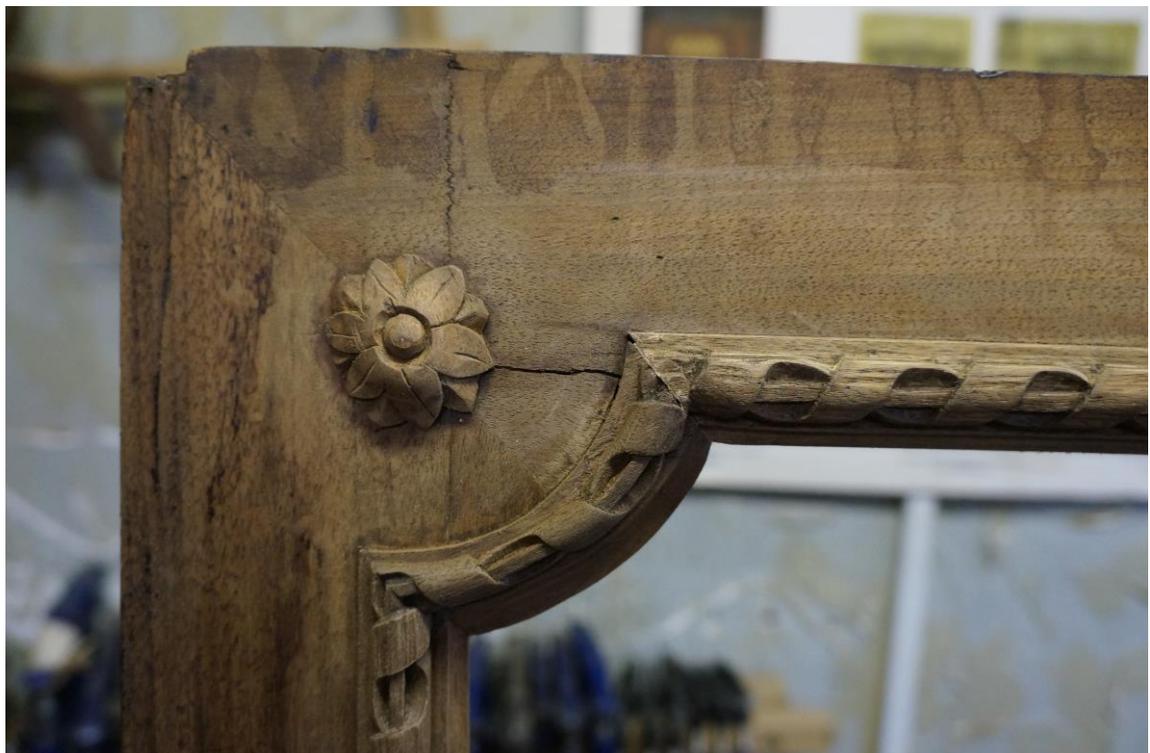
Фото №65. Левая дверца. Резьба в процессе механической расчистки.

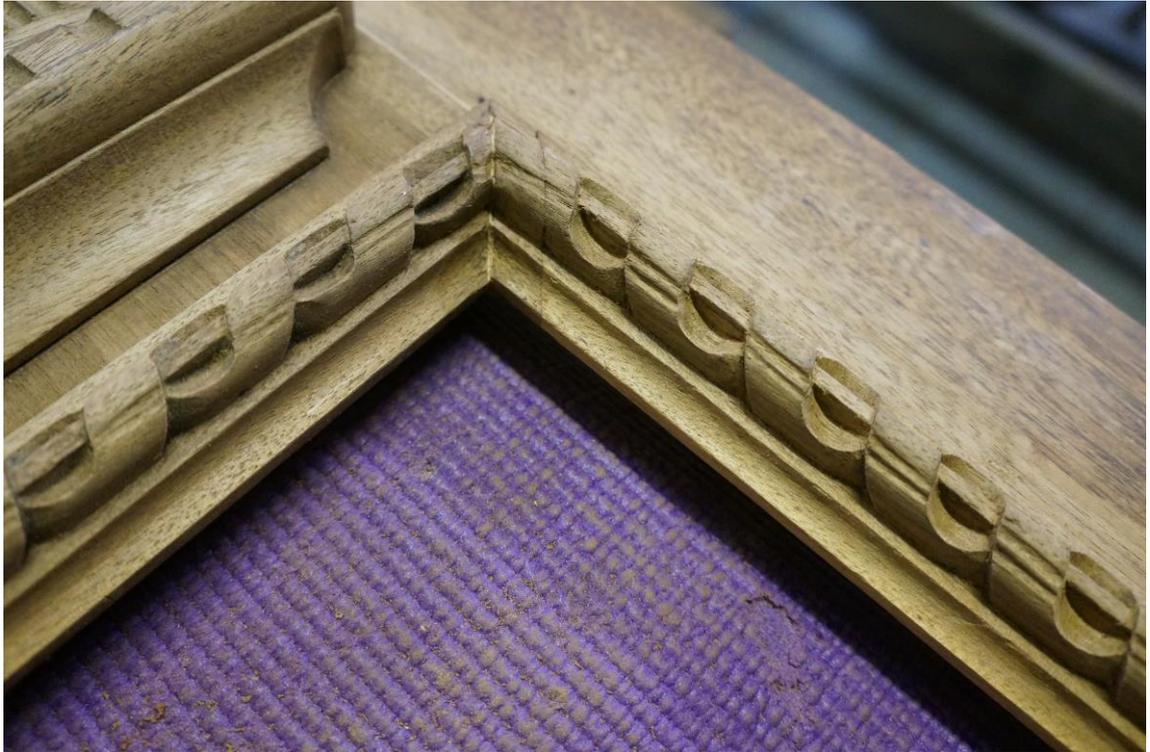
Фото №66. Левая дверца. Резьба в процессе механической расчистки.

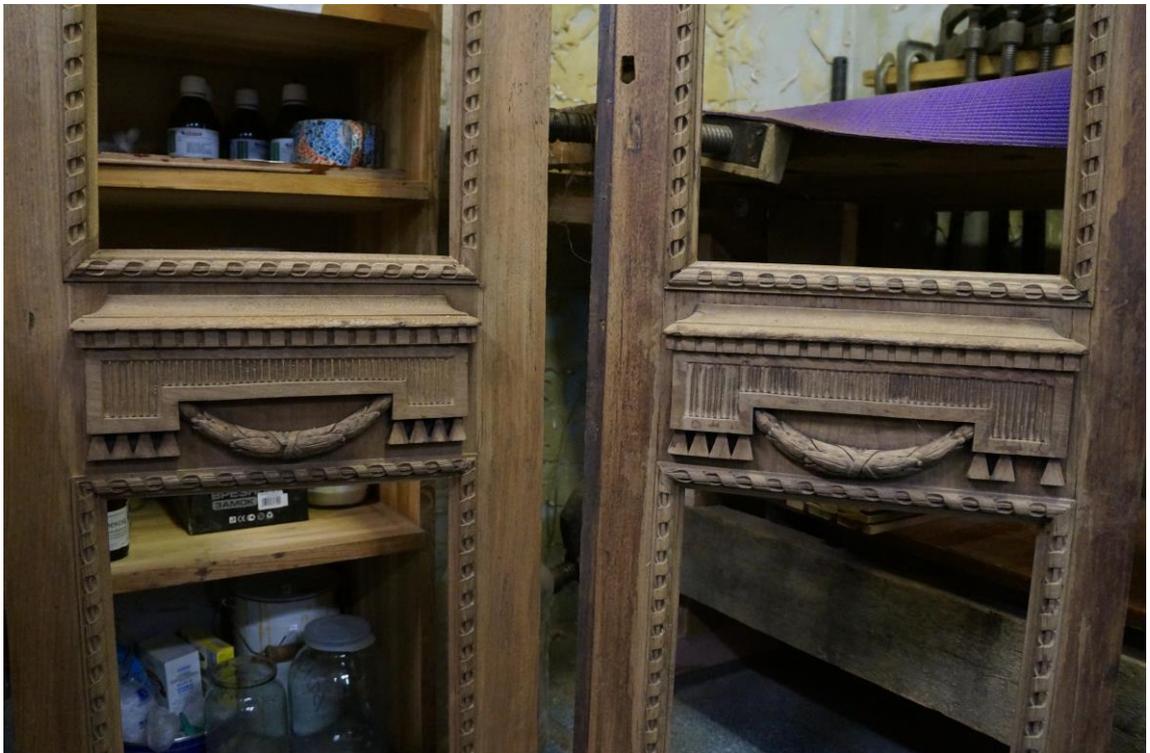
Фото №67. Левая дверца. Резьба в процессе механической расчистки.

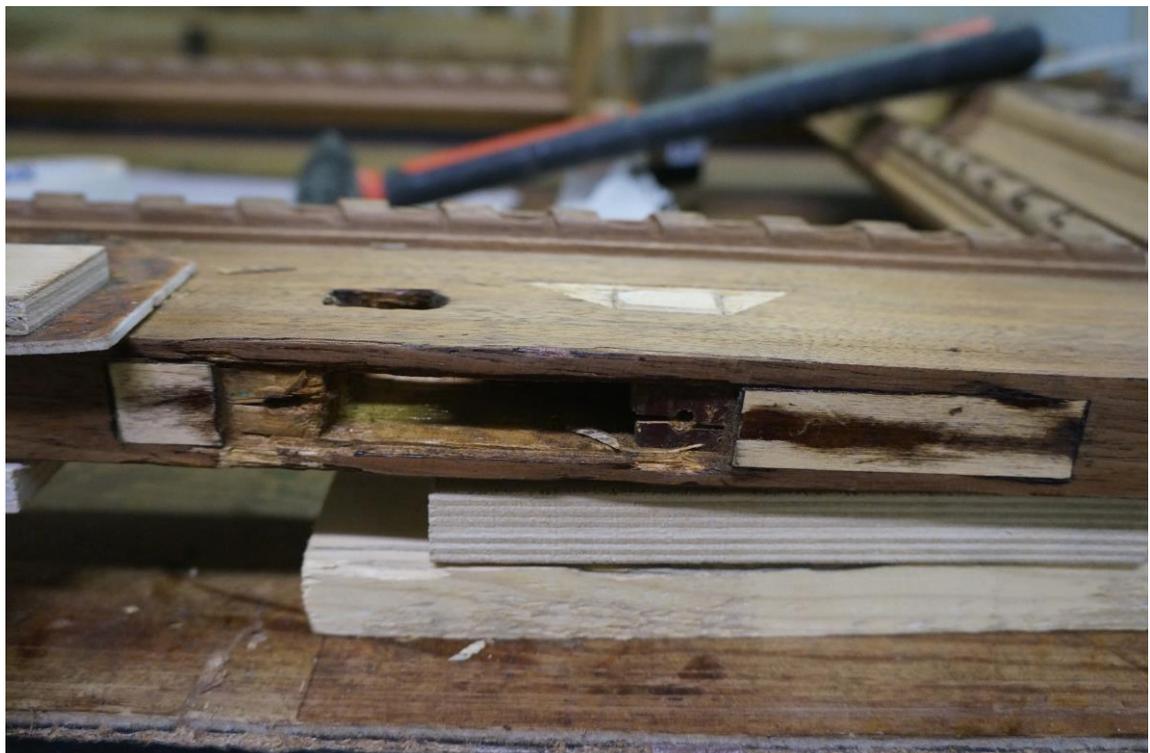
Фото №70. Заделка оригинального гнезда ключевины.

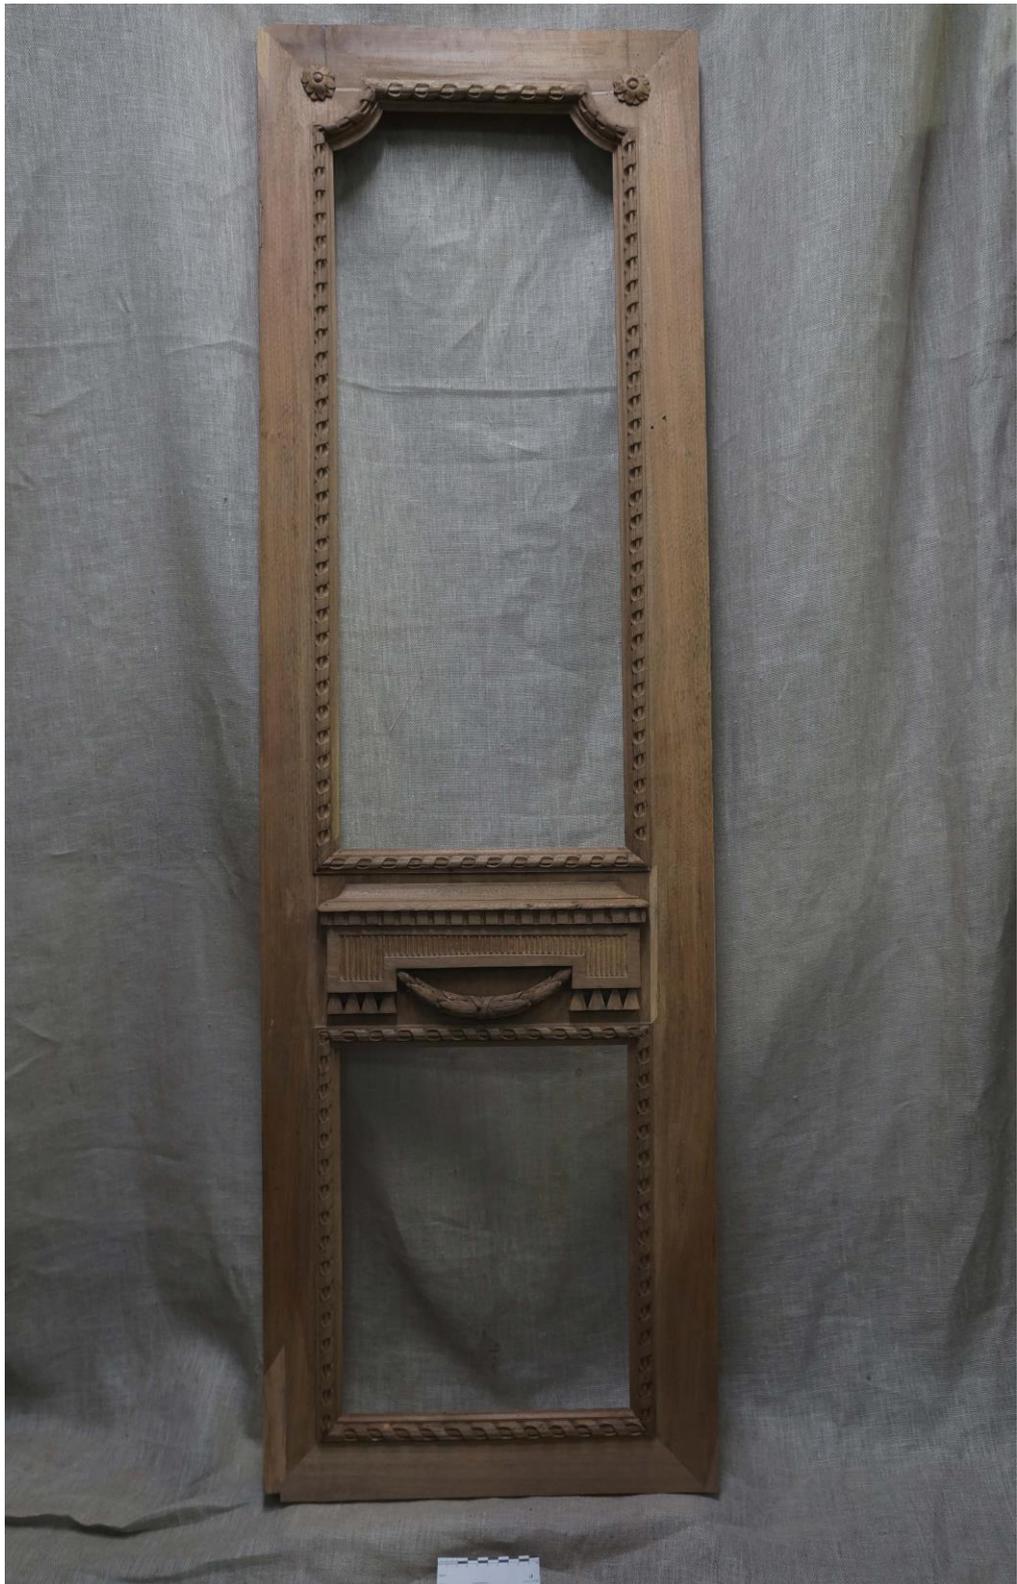
Фото №71. Изменение размера замкового гнезда вставками из берёзы.

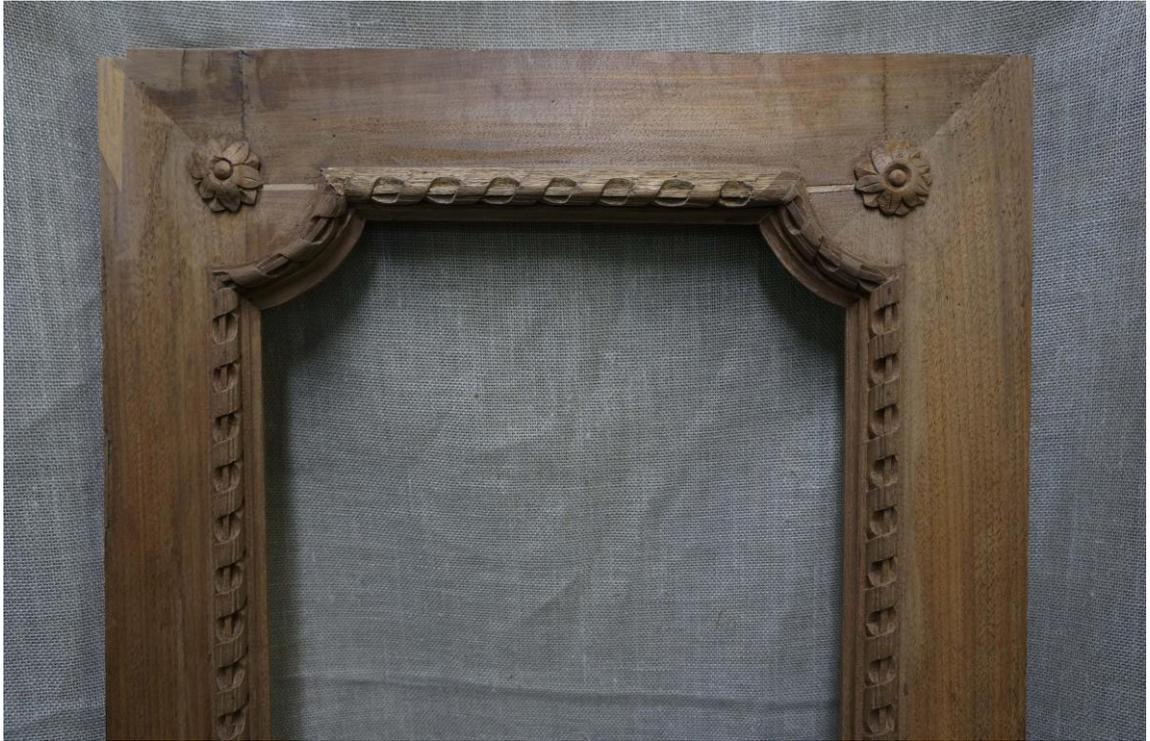
Фото №72. Левая дверца в процессе реставрации, лицевая ст. Выполнена механическая расчистка и восполнение утрат.

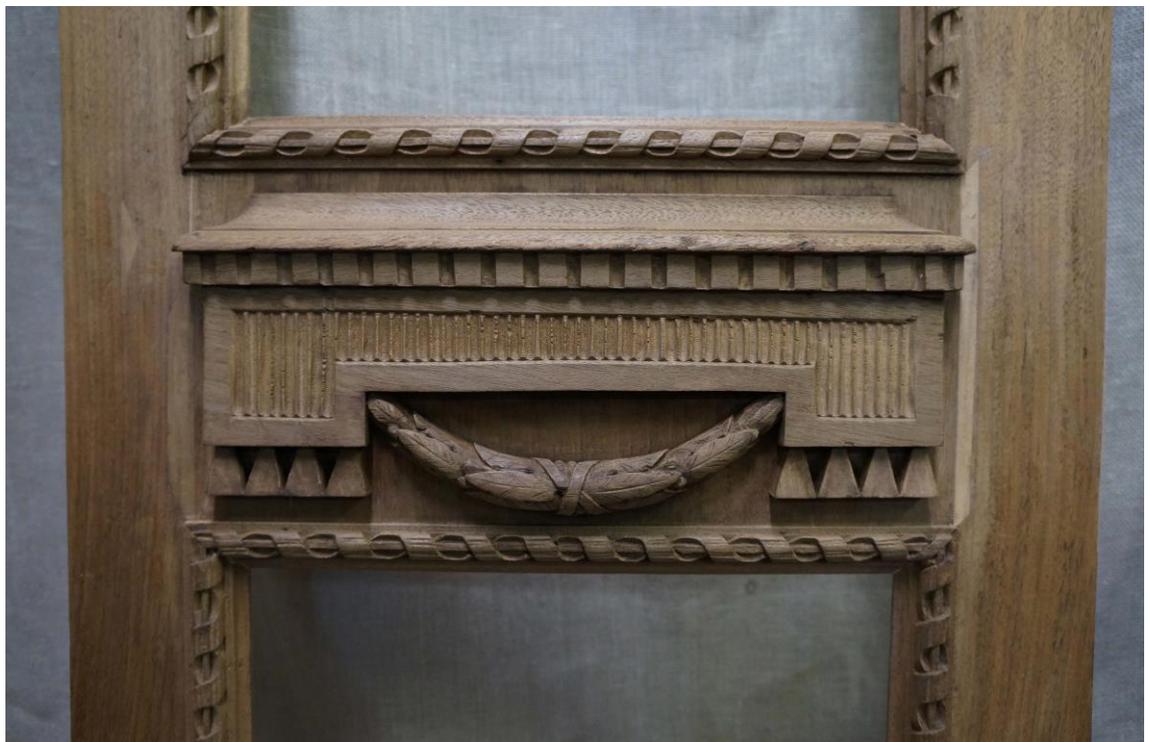
Фото №73. Левая дверца в процессе реставрации, лицевая ст.
Верхняя часть рамы.

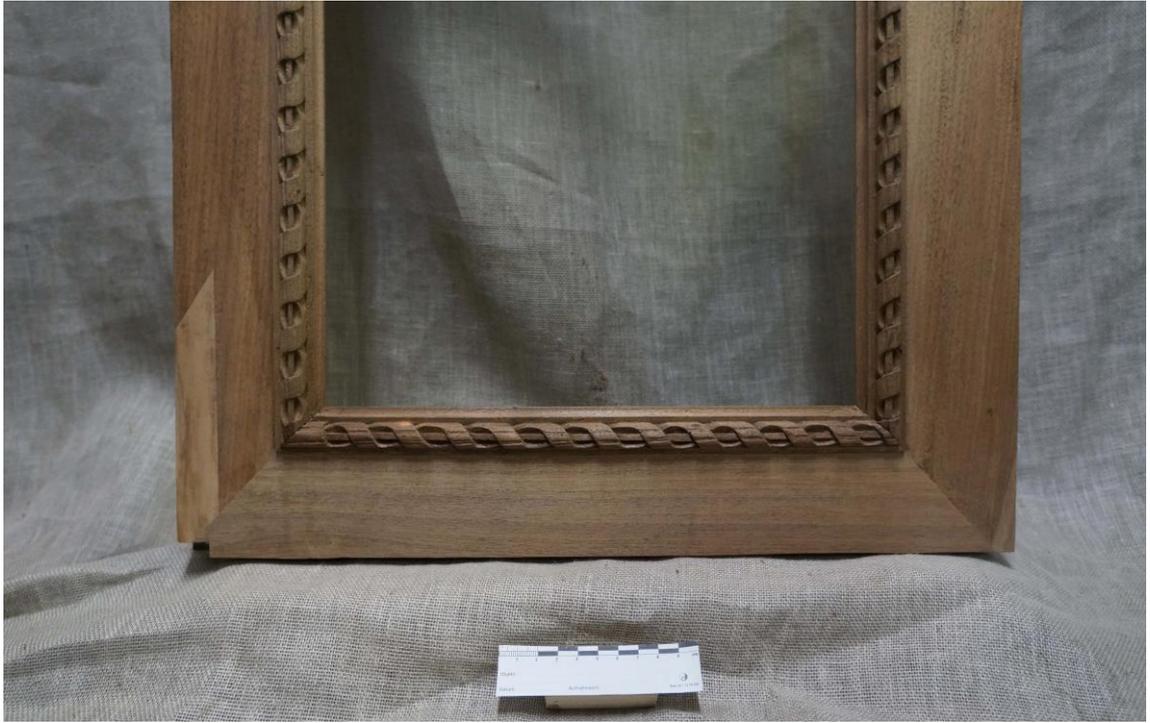
Фото №74. Левая дверца в процессе реставрации, лицевая ст.
Средник рамы.

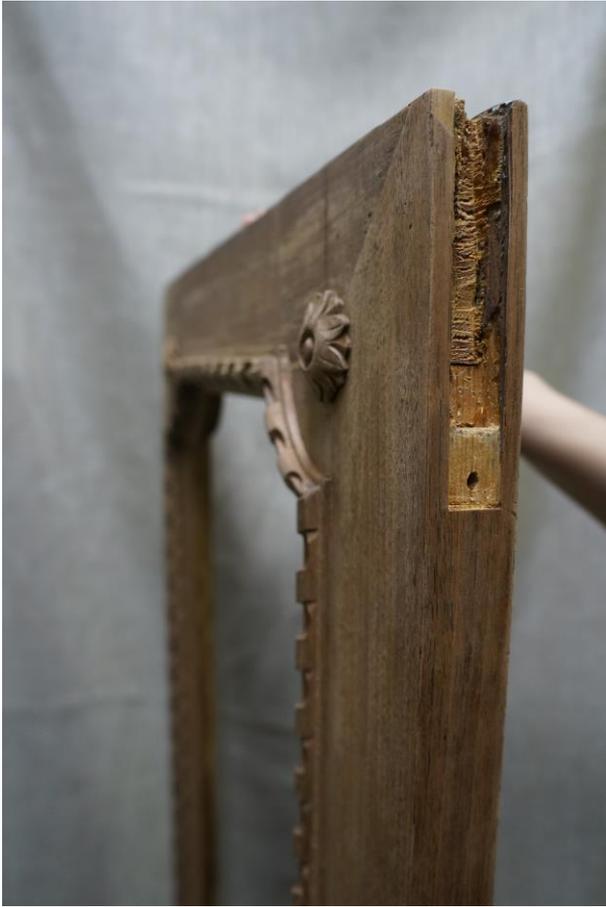
Фото №75. Левая дверца в процессе реставрации, лицевая ст.
Нижняя часть рамы.

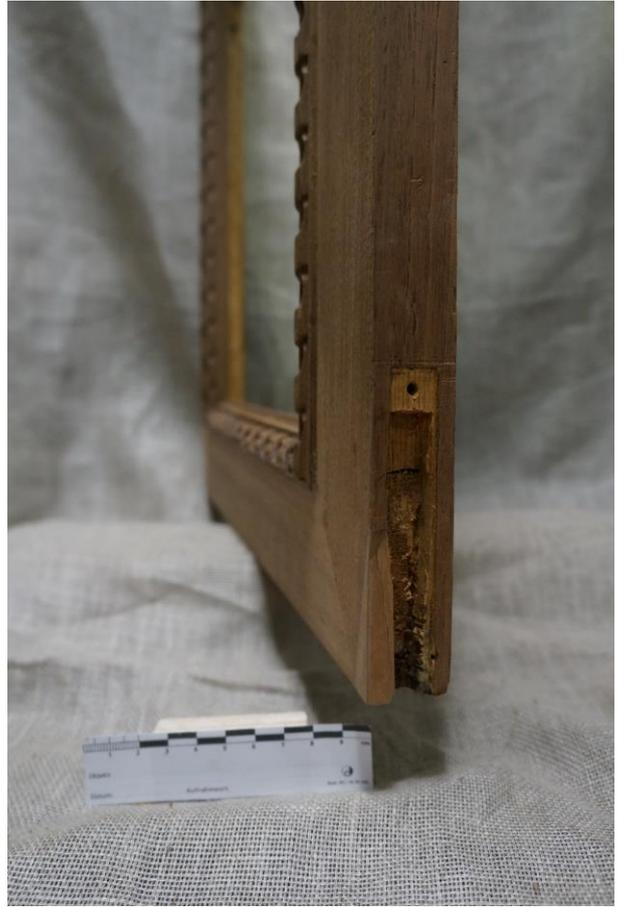
Фото №76. Левая дверца в процессе реставрации. Область верхнего гнезда стопора.

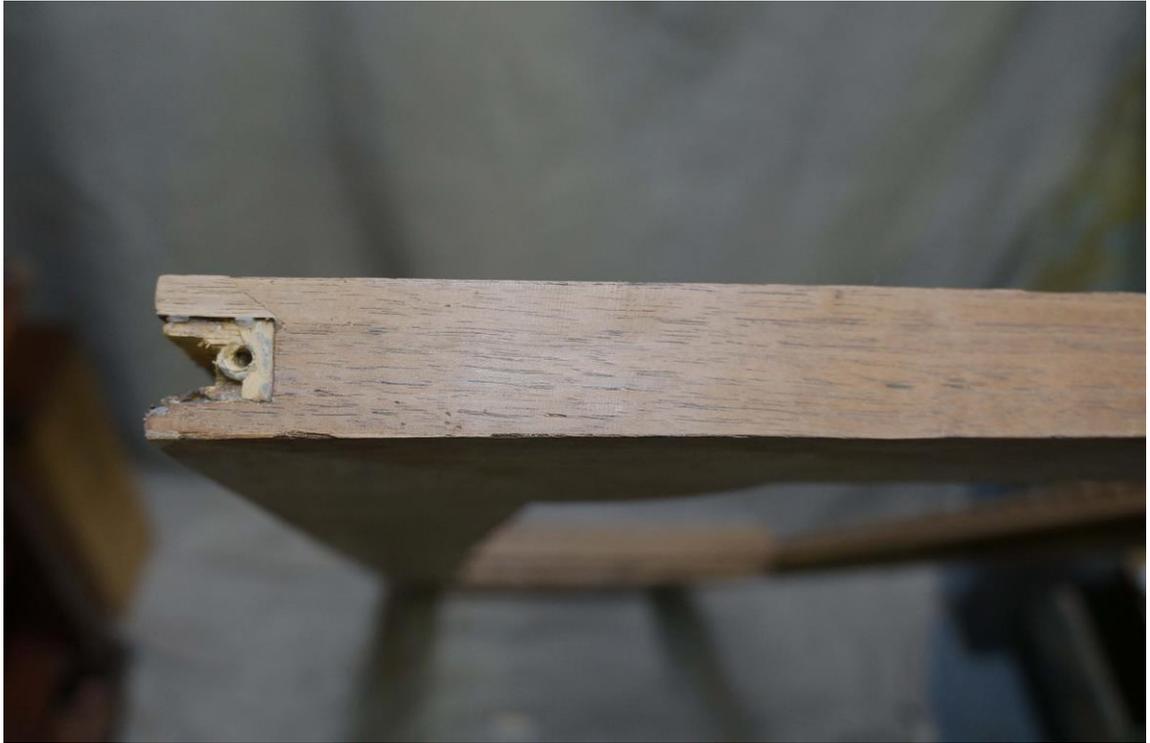
Фото №77. Левая дверца в процессе реставрации. Область нижнего гнезда стопора.

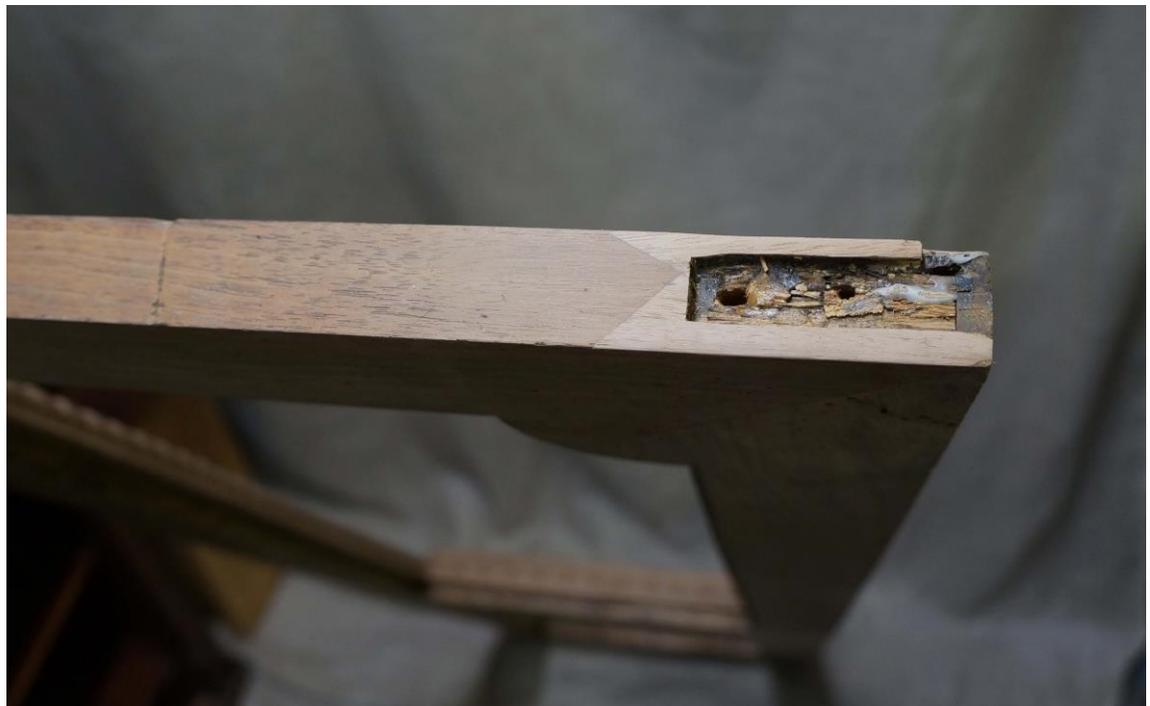
Фото №78. Левая дверца в процессе реставрации. Верхняя часть рамы, область верхнего гнезда стопора.

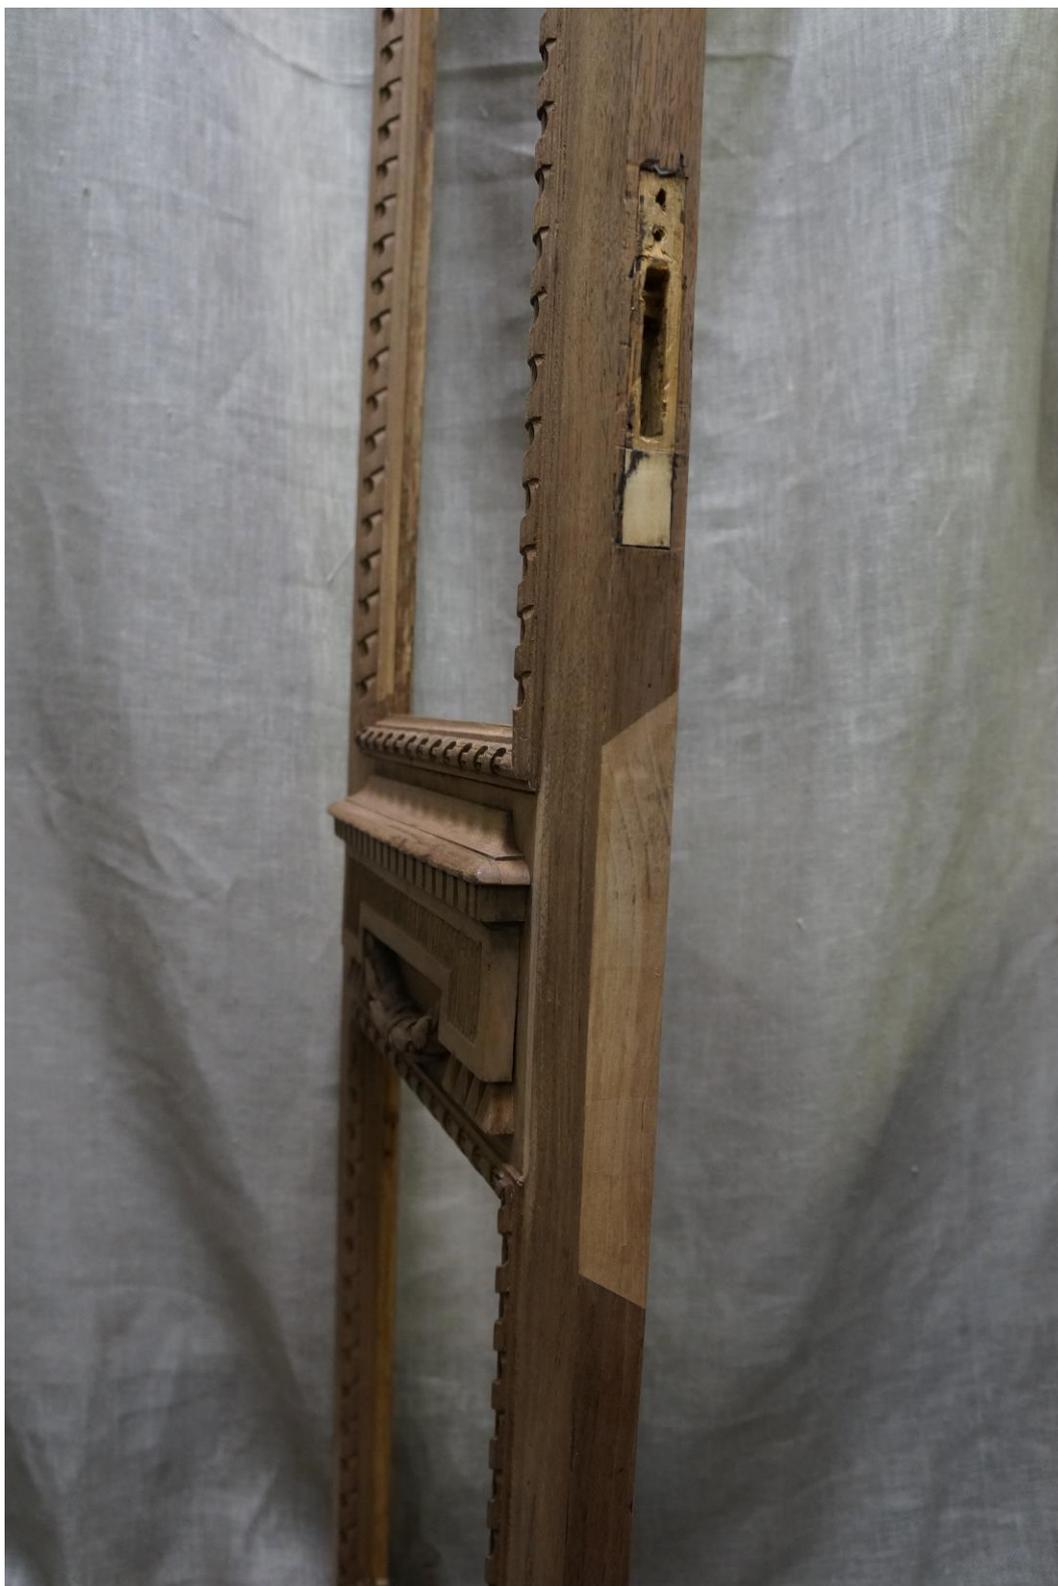
Фото №79. Левая дверца в процессе реставрации. Верхняя часть рамы, область верхнего гнезда пятниковой петли.
