**Реставрация книжного шкафа орехового дерева конца
XIX века из здания Двенадцати коллегий СПбГУ**

Выпускная квалификационная работа

ПАСПОРТ

реставрации памятника истории и культуры

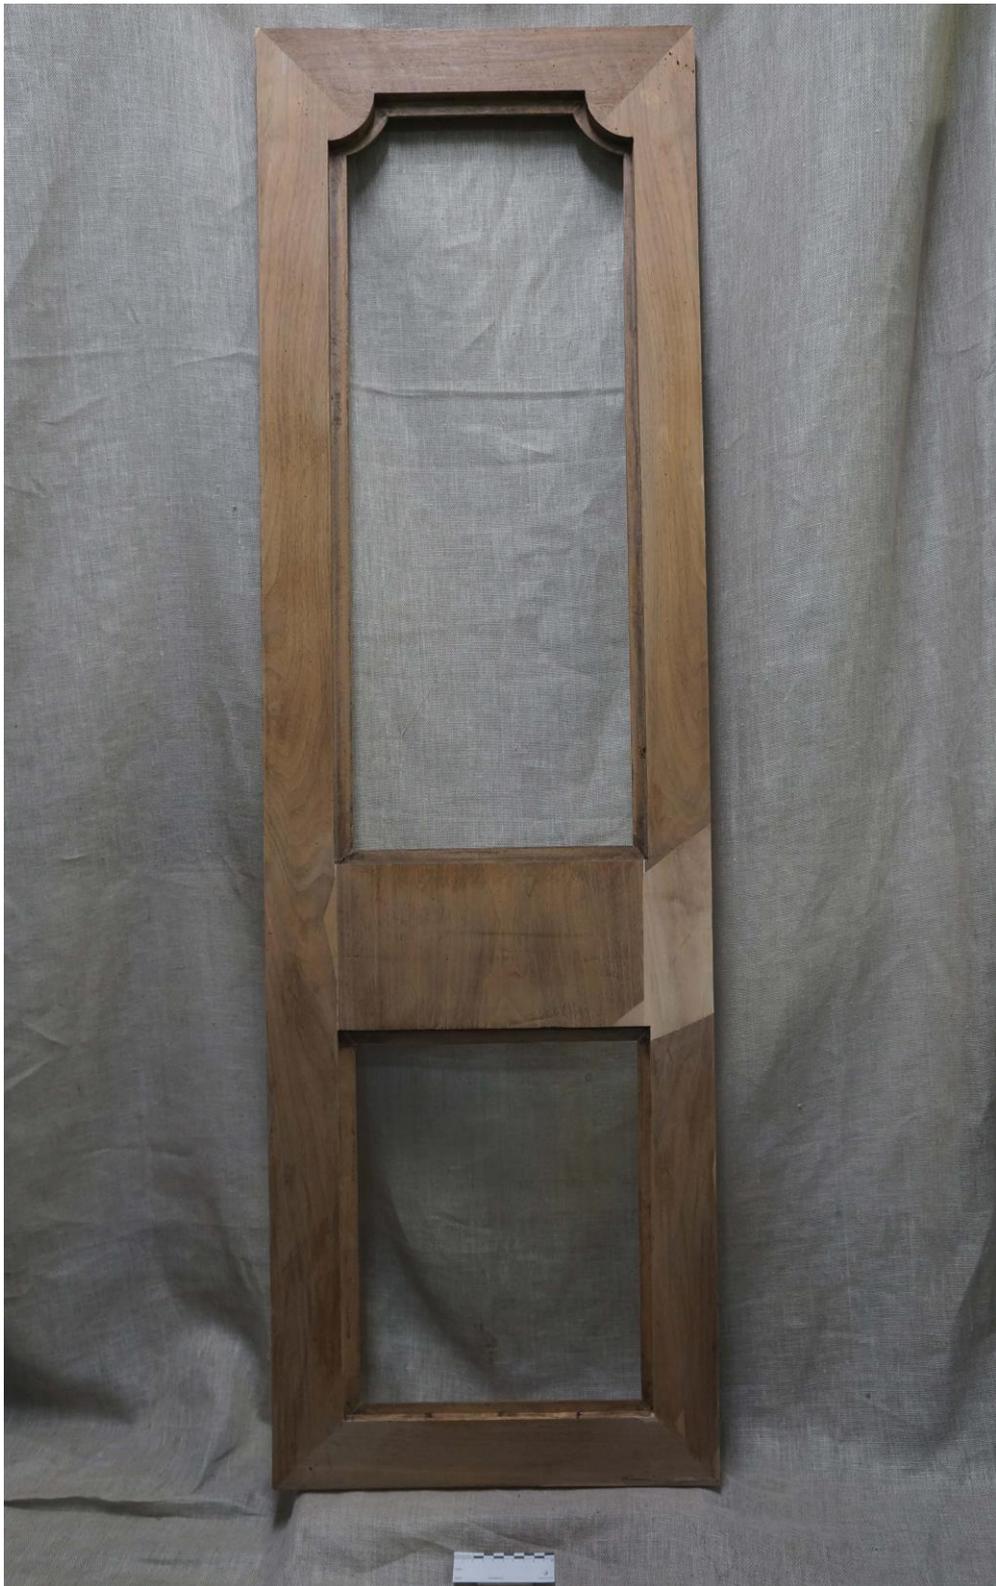
Фото №80. Левая дверца в процессе реставрации. Область шипового соединения.

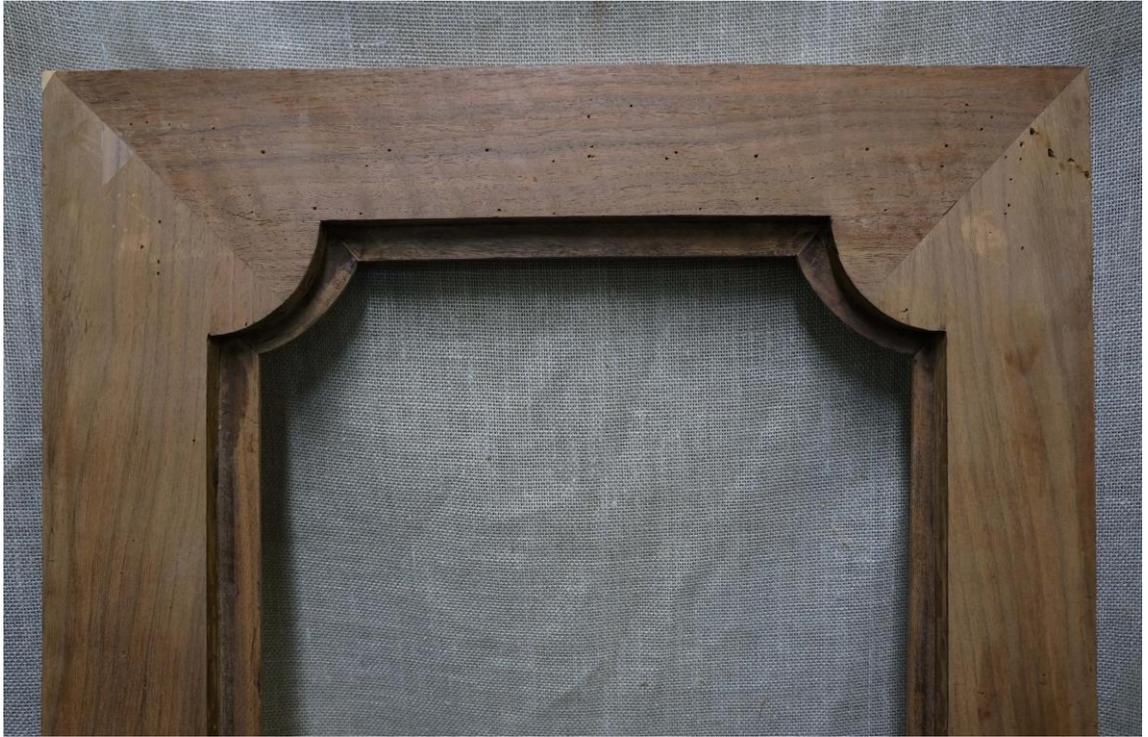
Фото №81. Левая дверца в процессе реставрации,
внутренняя ст.

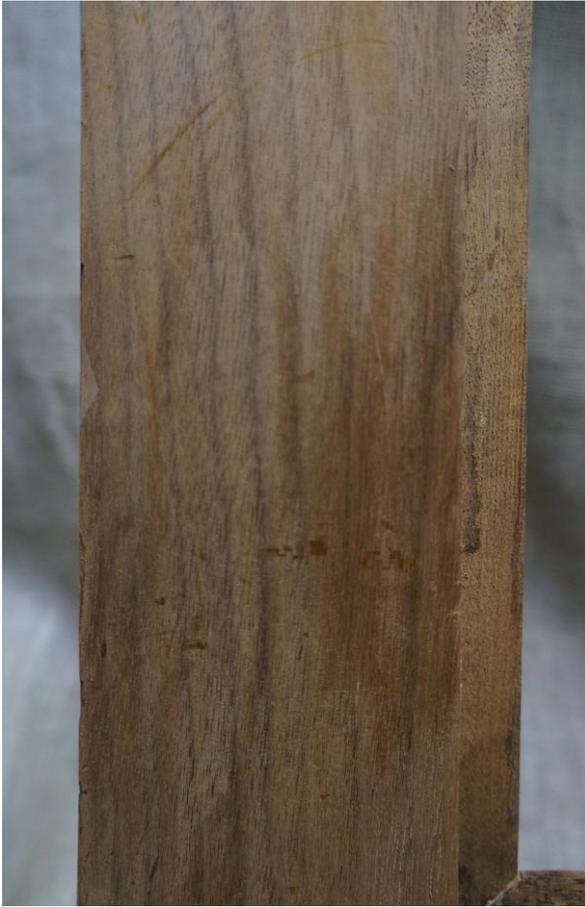
Фото №82. Левая дверца в процессе реставрации, внутренняя ст.
Верхняя часть рамы.

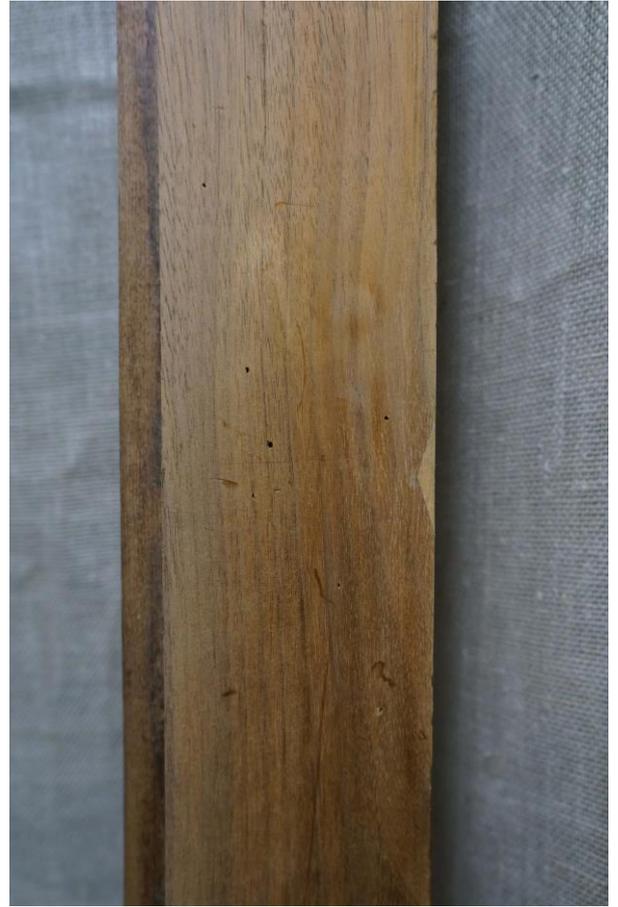
Фото №83. Левая дверца в процессе реставрации, внутренняя ст. Левая боковина.

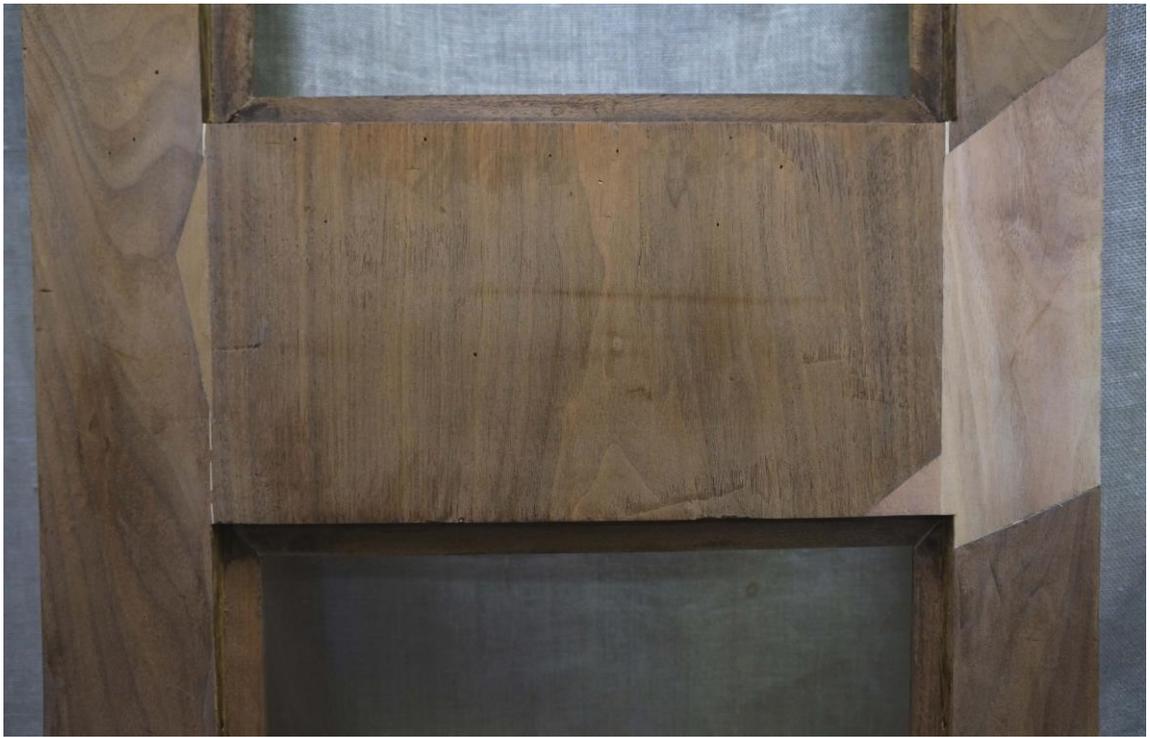
Фото №84. Левая дверца в процессе реставрации, внутренняя ст. Правая боковина.

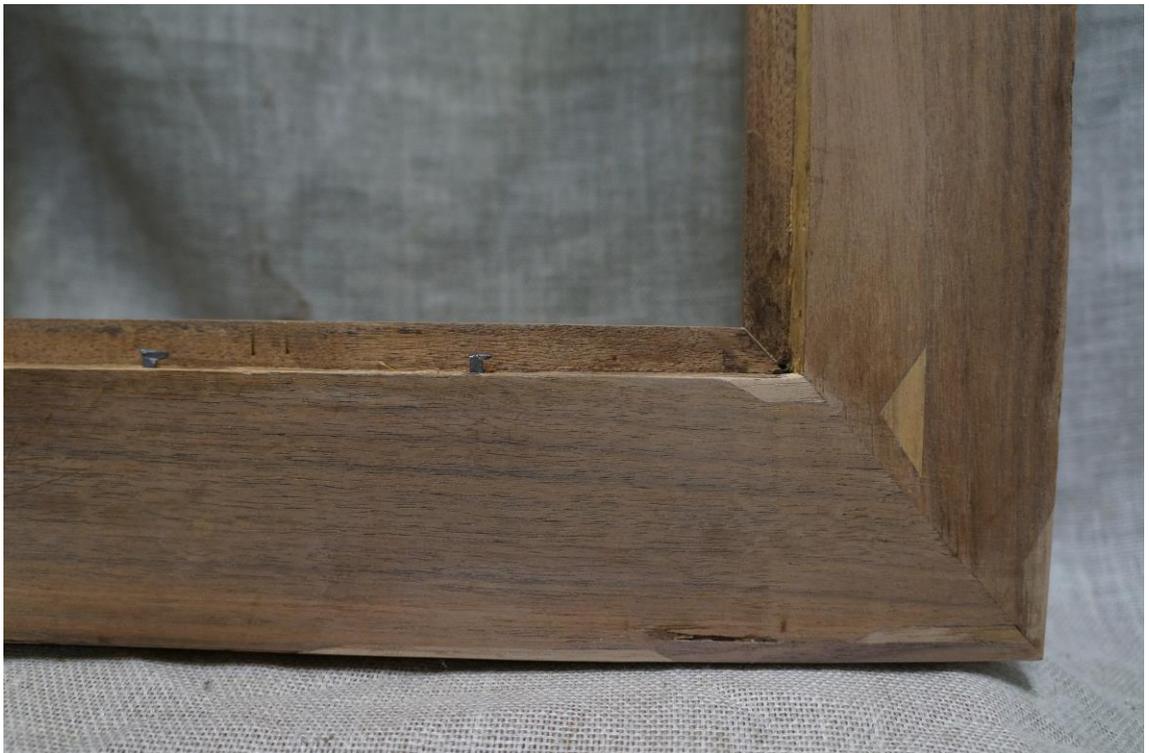
Фото №85. Левая дверца в процессе реставрации, внутренняя ст.
Средник рамы.

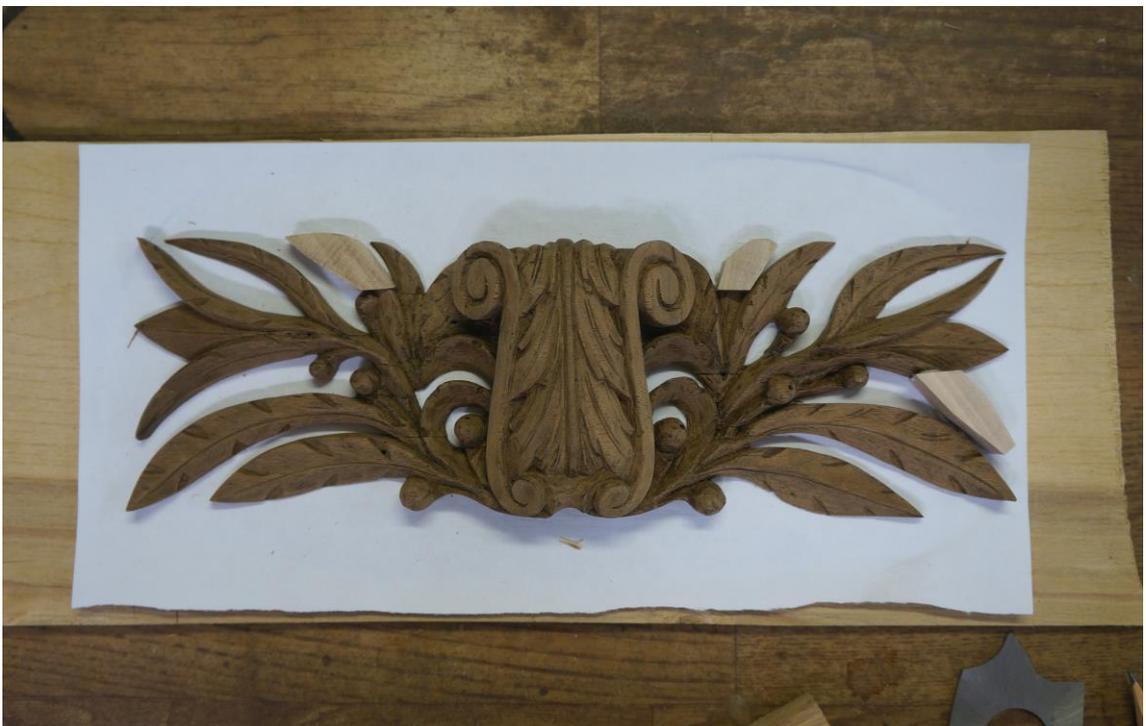
Фото №87. Установка центральной резьбы карниза на фанеру для восполнения утрат.

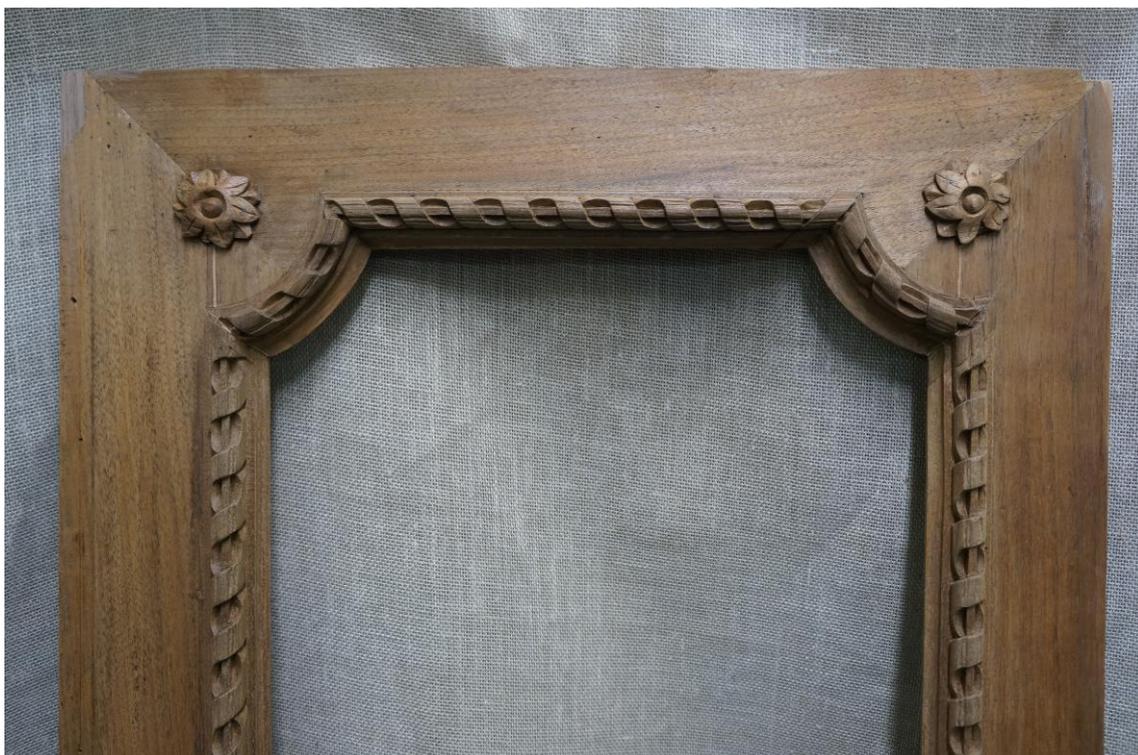
Фото №89. Правая дверца в процессе реставрации, лицевая ст.

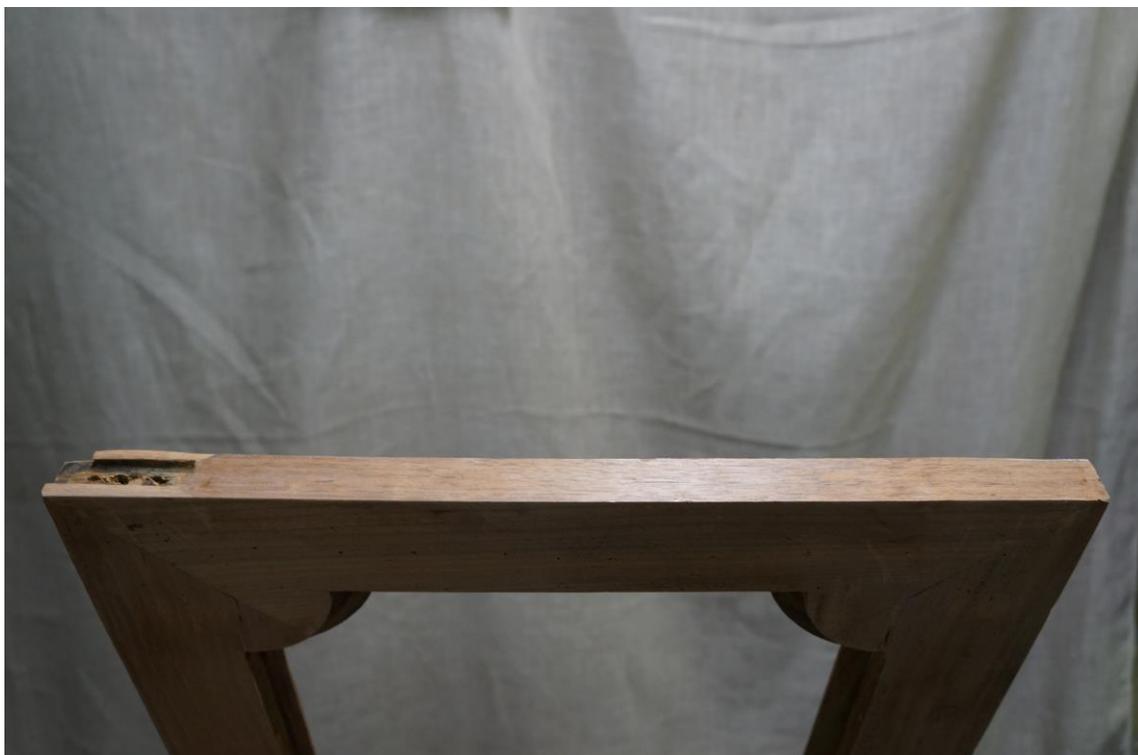
Фото №90. Правая дверца в процессе реставрации, лицевая ст.
Верхняя часть.

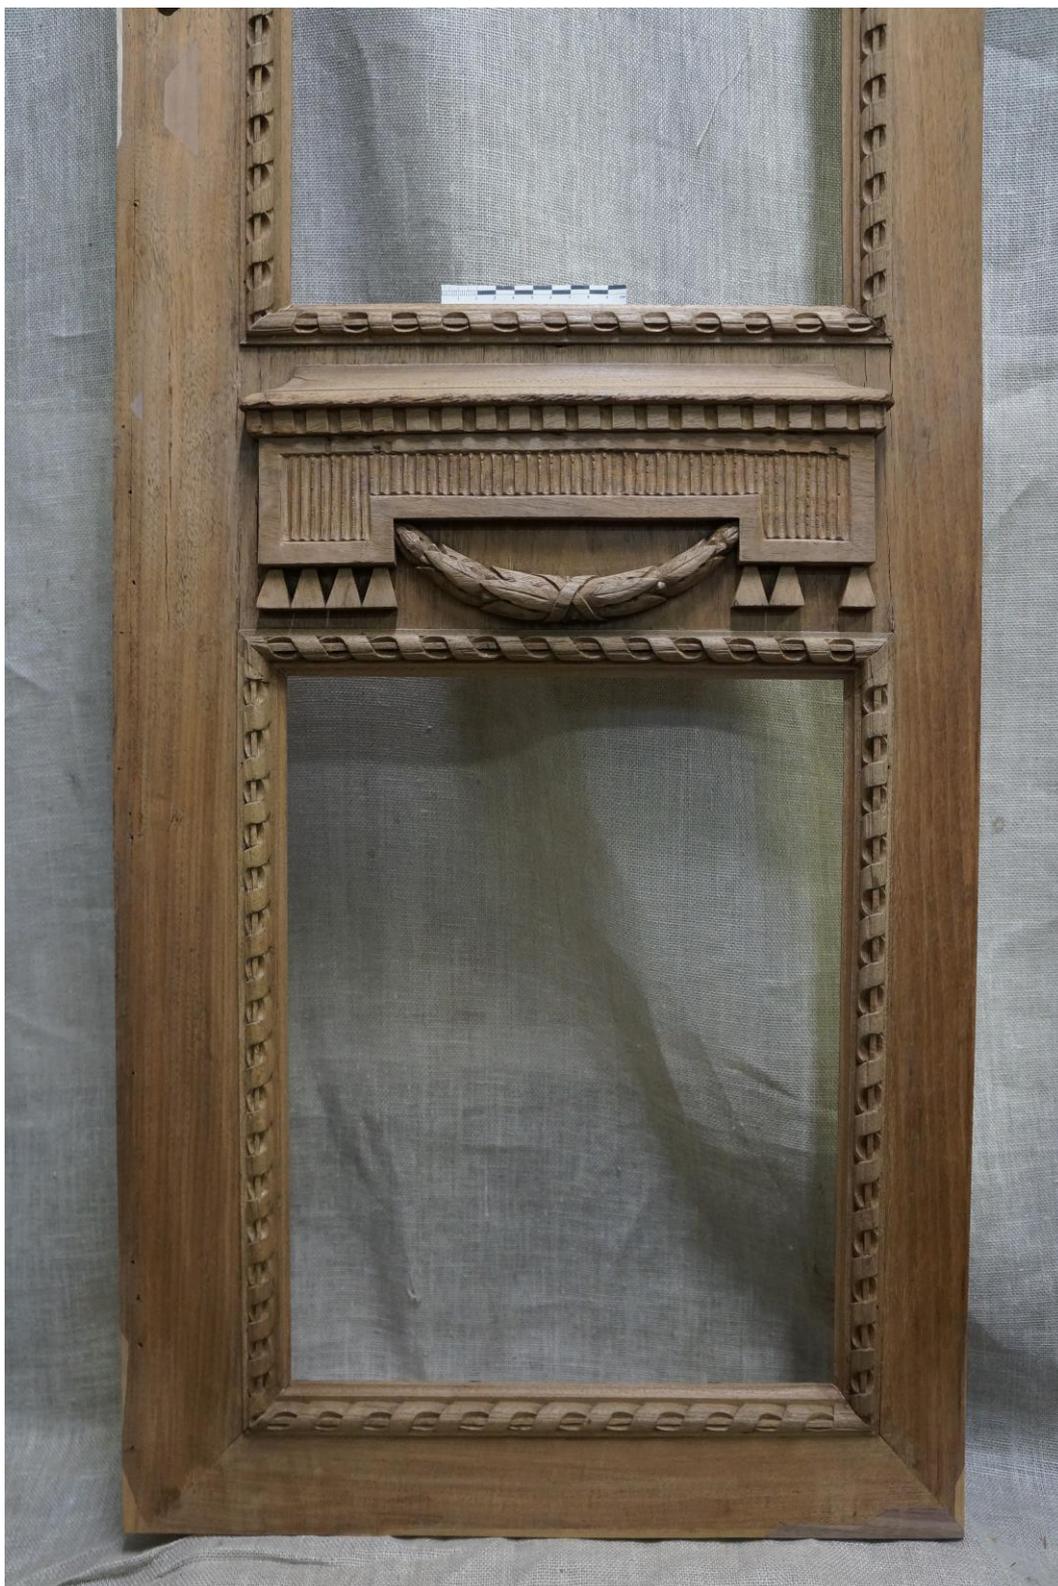
Фото №91. Правая дверца в процессе реставрации, лицевая ст.
Верхняя часть.

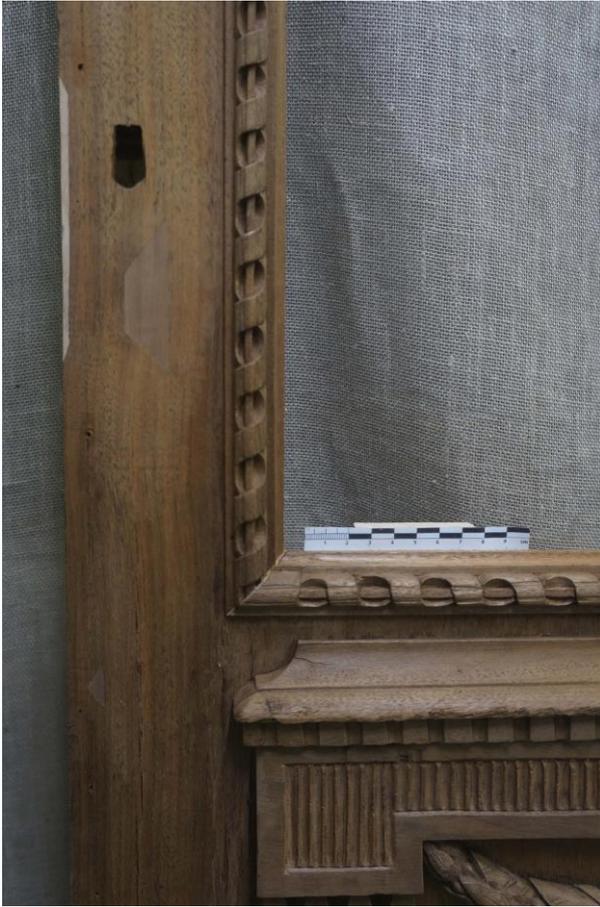
Фото №92. Правая дверца в процессе реставрации, лицевая ст.
Средник рамы.

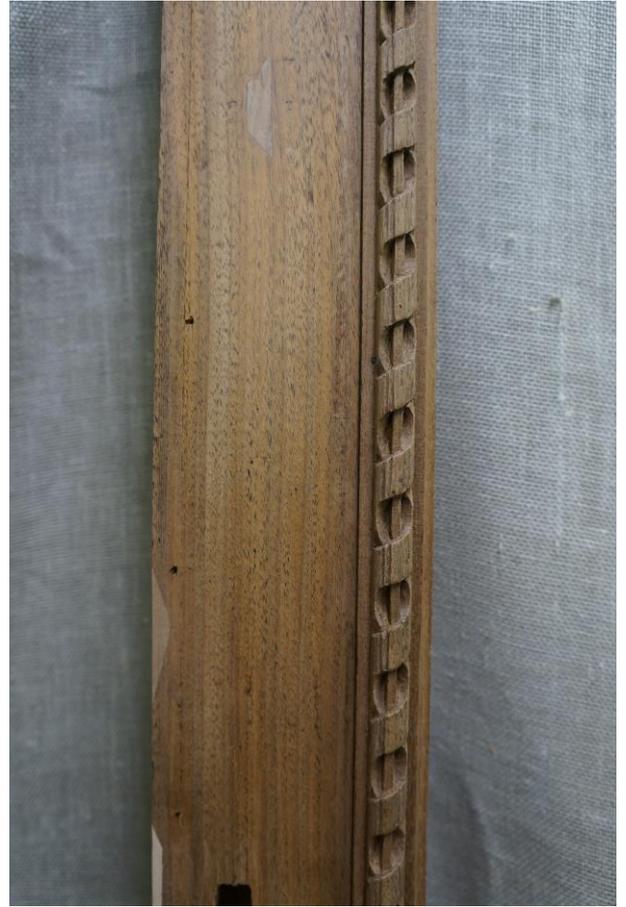
Фото №93. Правая дверца в
процессе реставрации, лицевая ст.
Средняя часть.

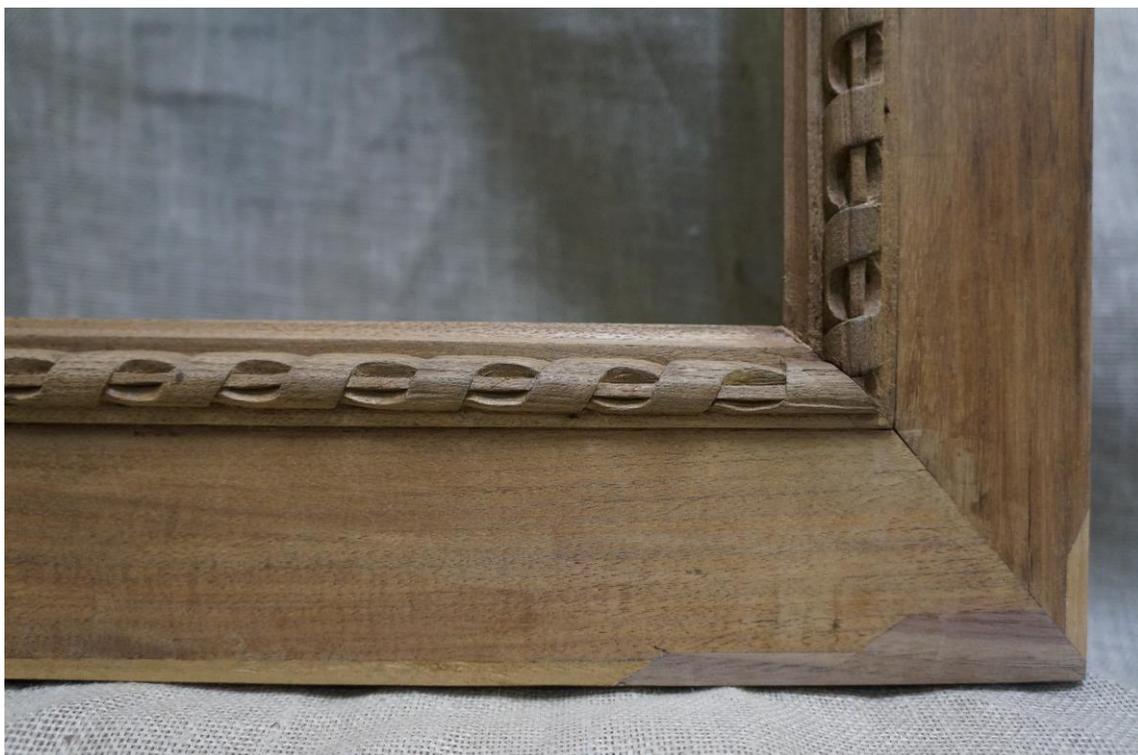
Фото №94. Правая дверца в
процессе реставрации, лицевая ст.
Правая боковина.

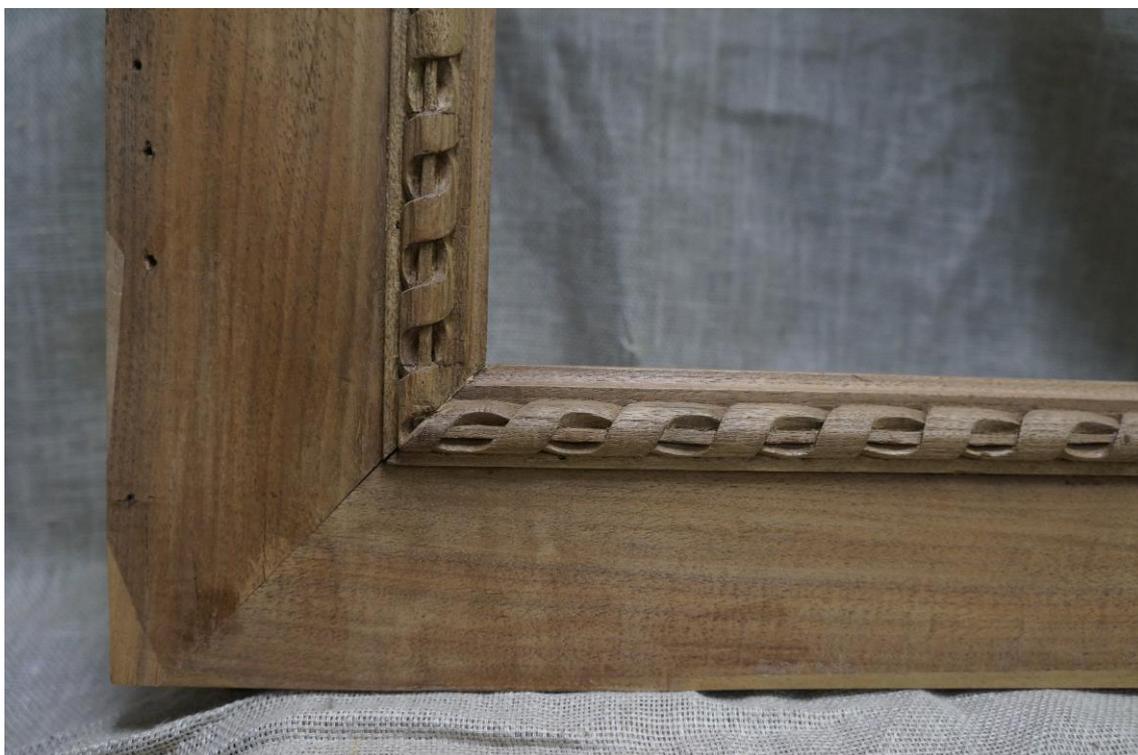
Фото №95. Правая дверца в процессе реставрации, лицевая ст.
Нижняя часть.

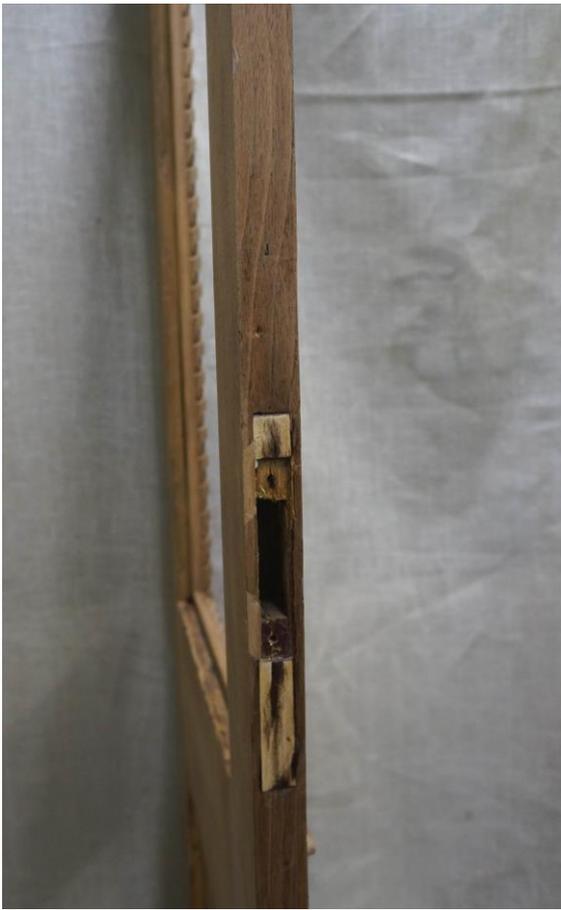
Фото №96. Правая дверца в процессе реставрации, лицевая ст.
Нижняя часть.

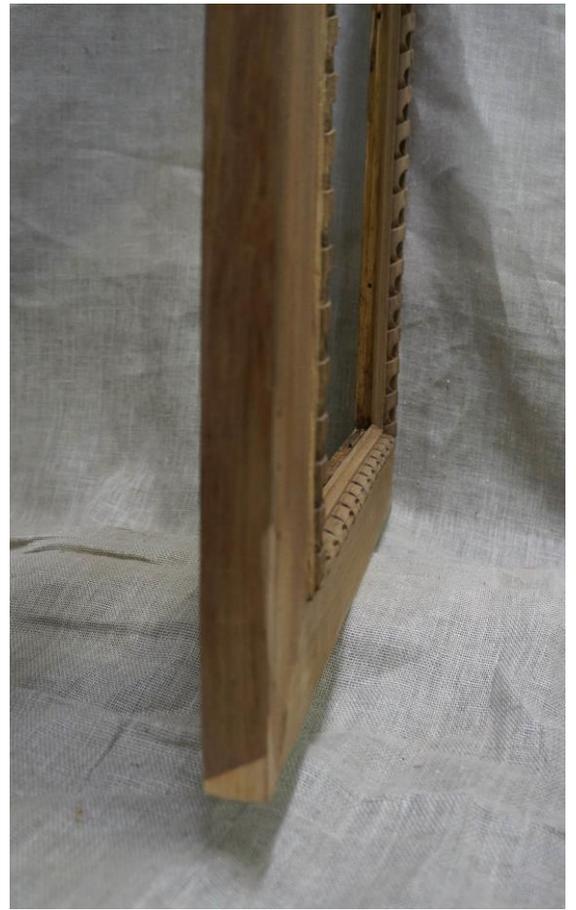
Фото №97. Правая дверца в
процессе реставрации, лицевая ст.
Область замкового гнезда.

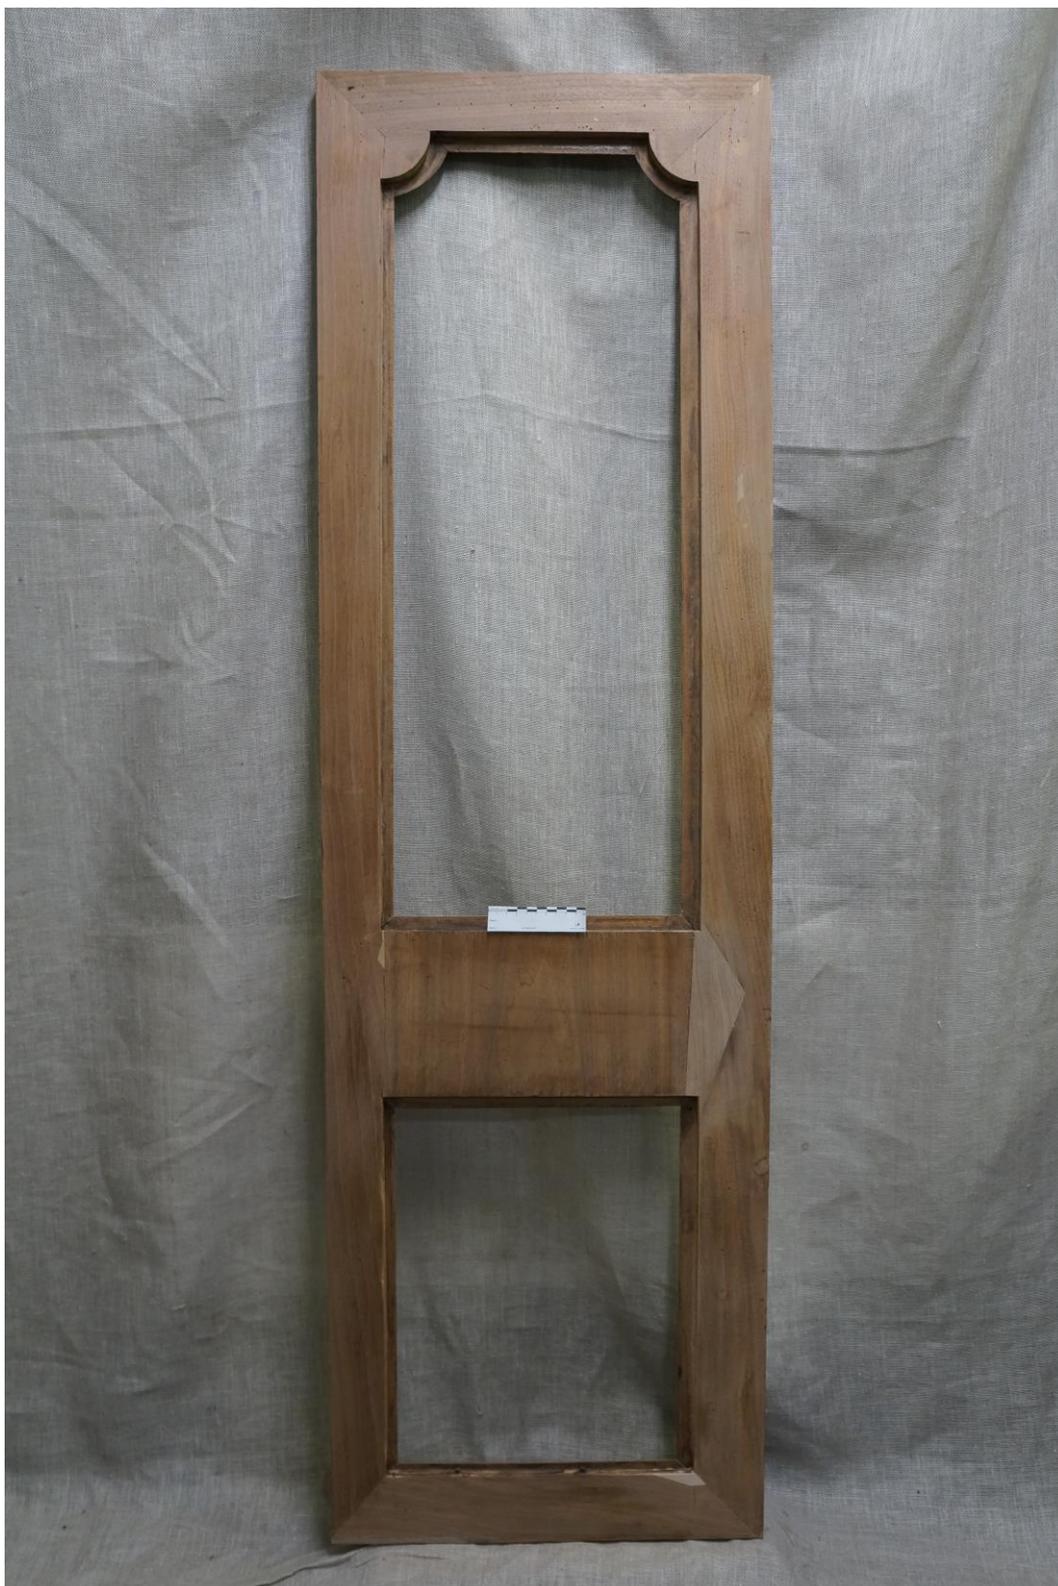
Фото №98. Правая дверца в
процессе реставрации, лицевая ст.
Нижняя часть.

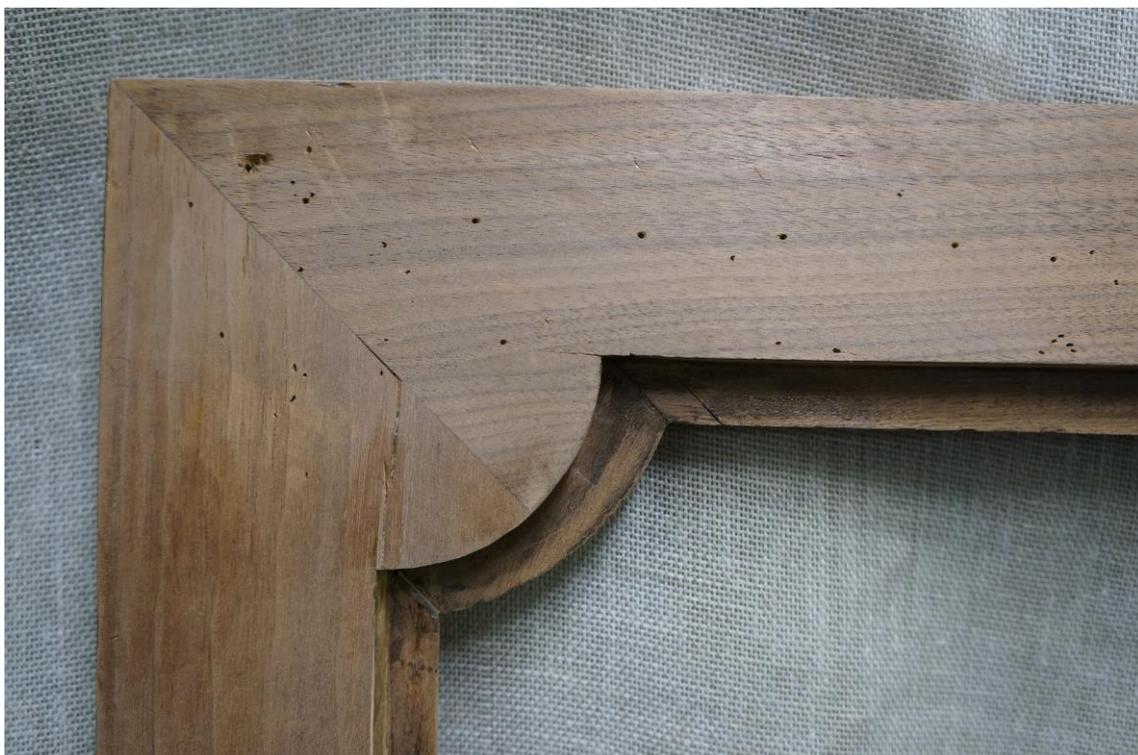
Фото №99. Правая дверца в процессе реставрации, внутренняя ст.

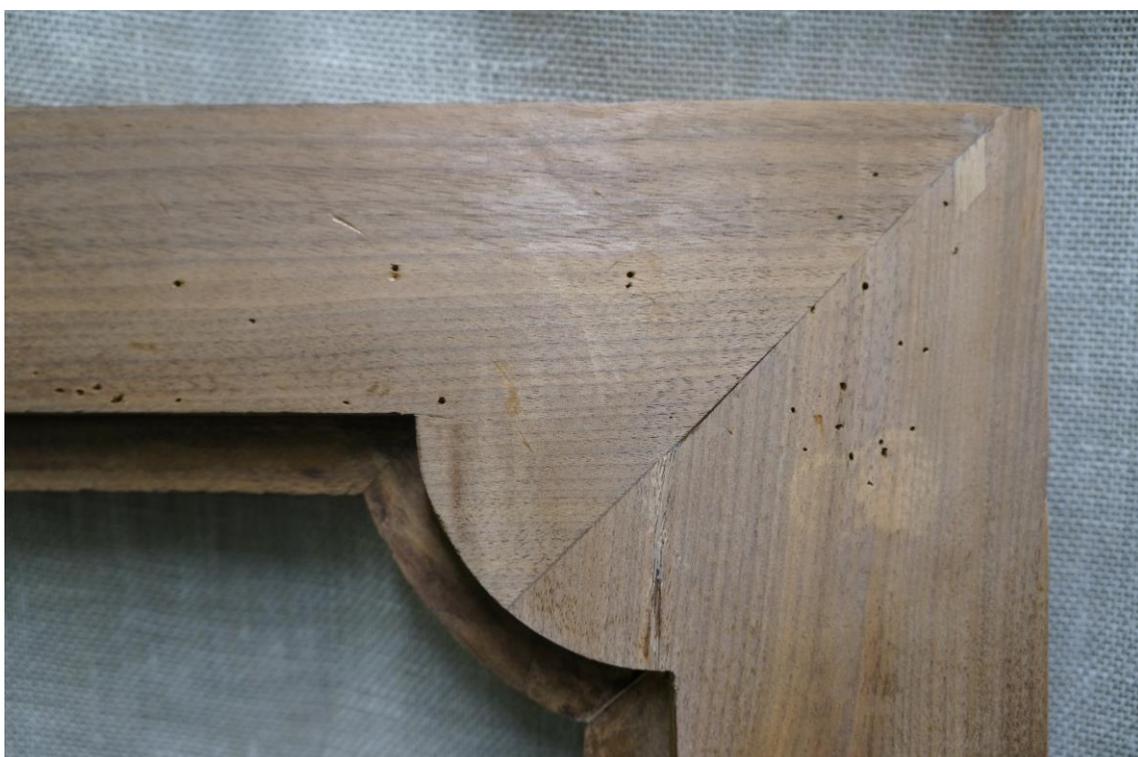
Фото №100. Правая дверца в процессе реставрации, внутренняя ст.
Верхняя часть.

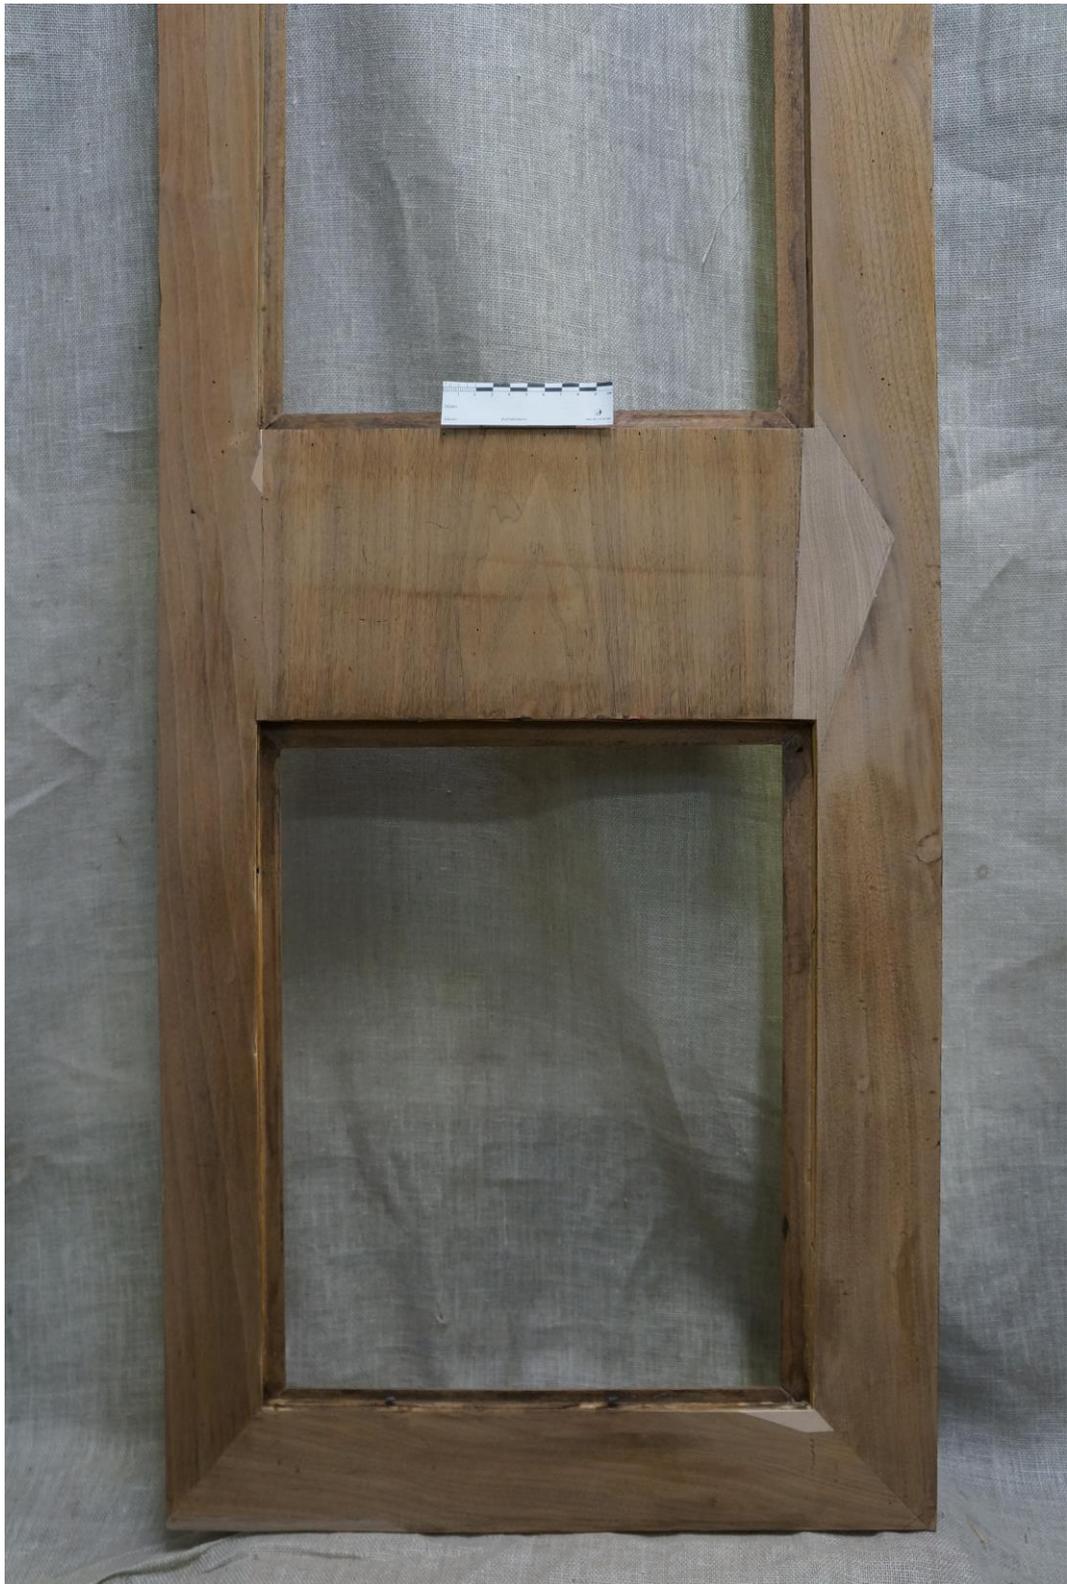
Фото №101. Правая дверца в процессе реставрации, внутренняя ст.
Верхняя часть.

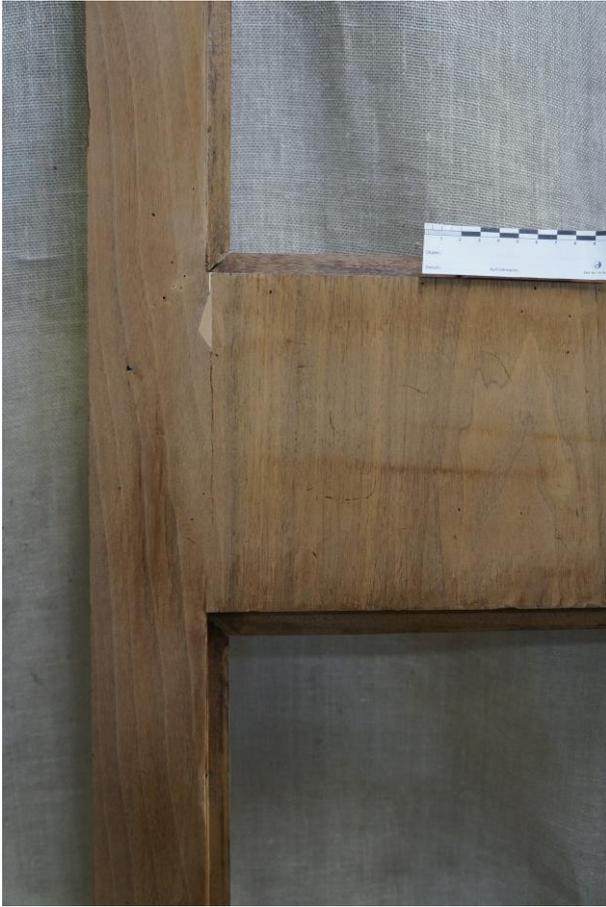
Фото №102. Правая дверца в процессе реставрации, внутренняя ст. Средник рамы.

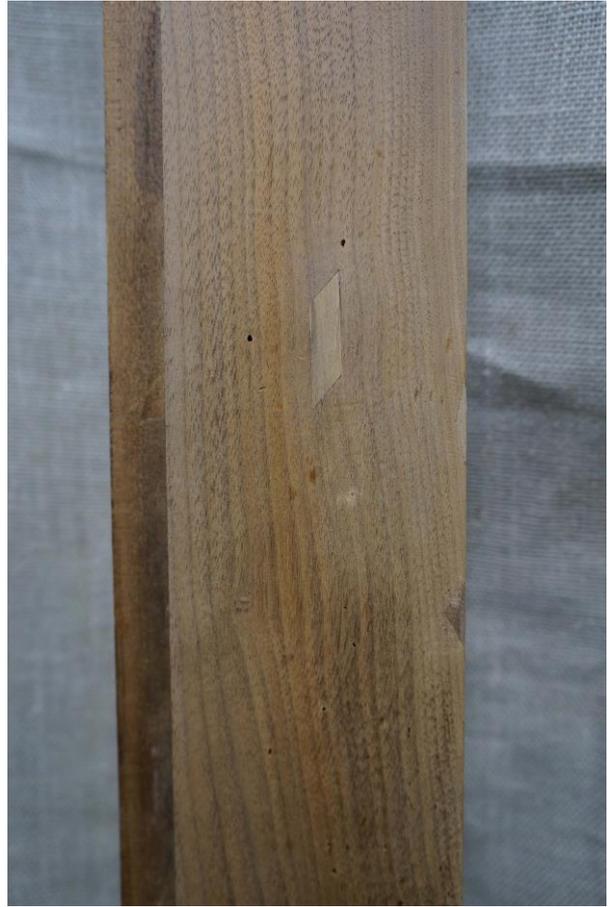
Фото №104. Правая дверца в процессе реставрации, внутренняя ст. Правая боковина.

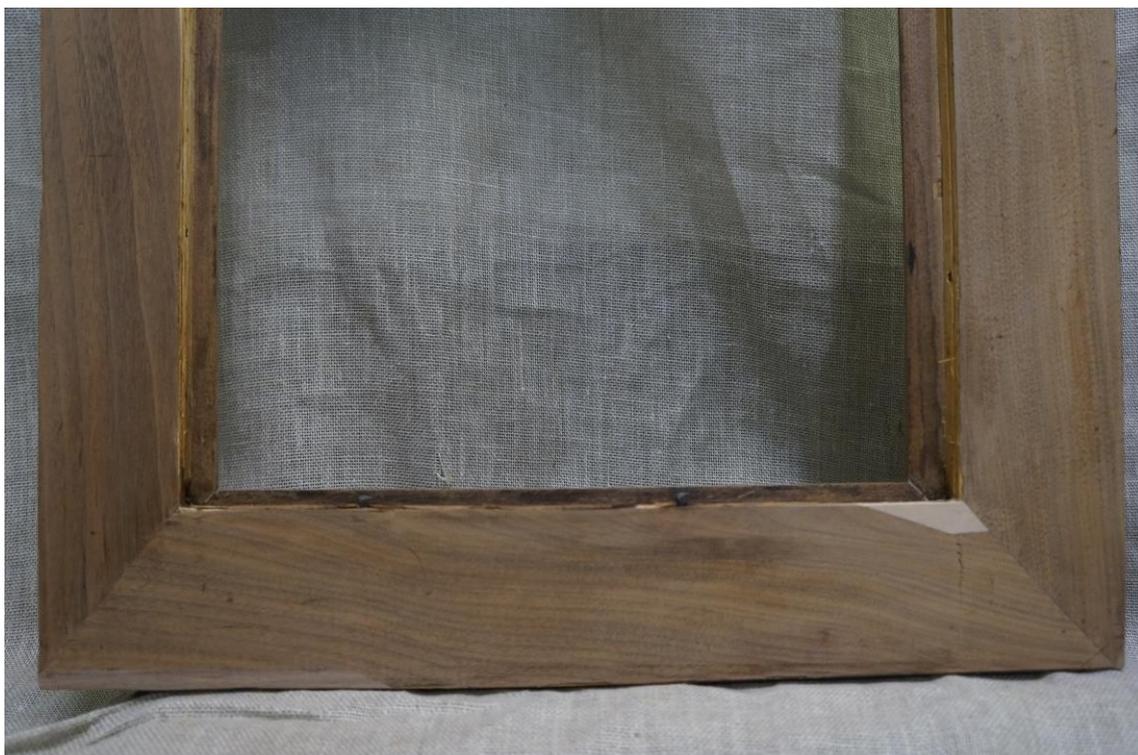
Фото №105. Правая дверца в процессе реставрации, внутренняя ст.
Нижняя часть.

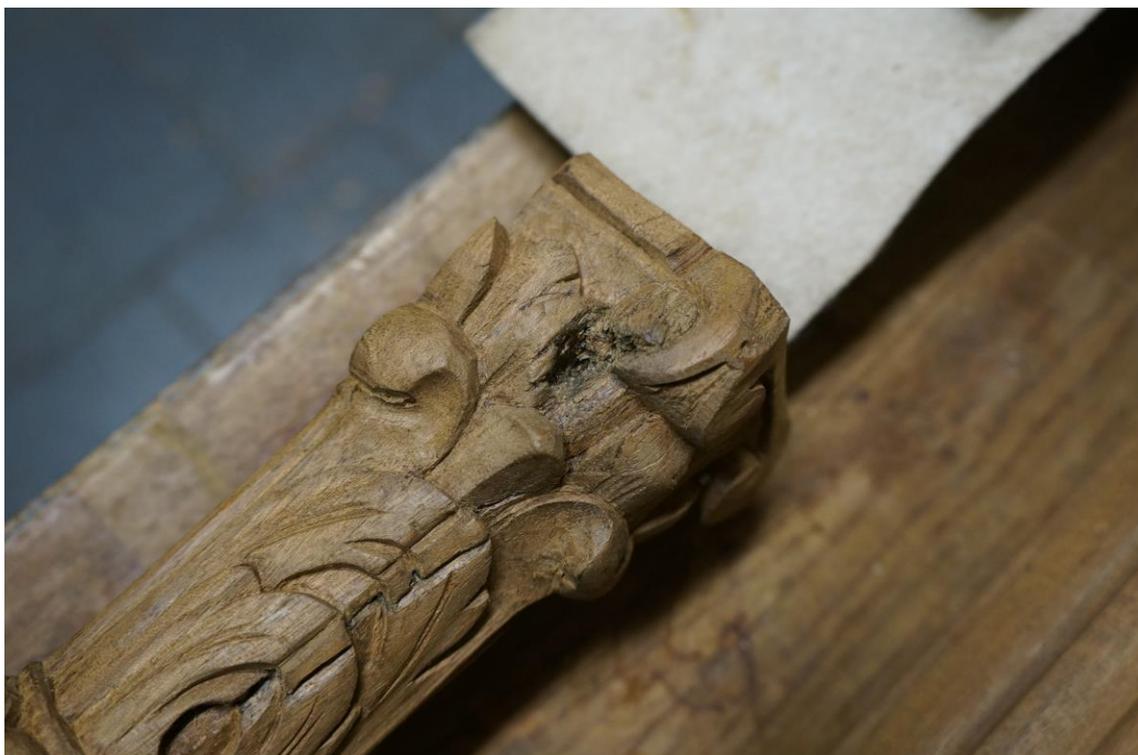
107.	09.12.21	Фото №105. Правая дверца в процессе реставрации, внутренняя ст. Нижняя часть.	1	
108.	24.02.22	Фото №106. Утрата массива правой верхней колонны в области капители.	1

Фото №106. Утрата массива правой верхней колонны в области капители.

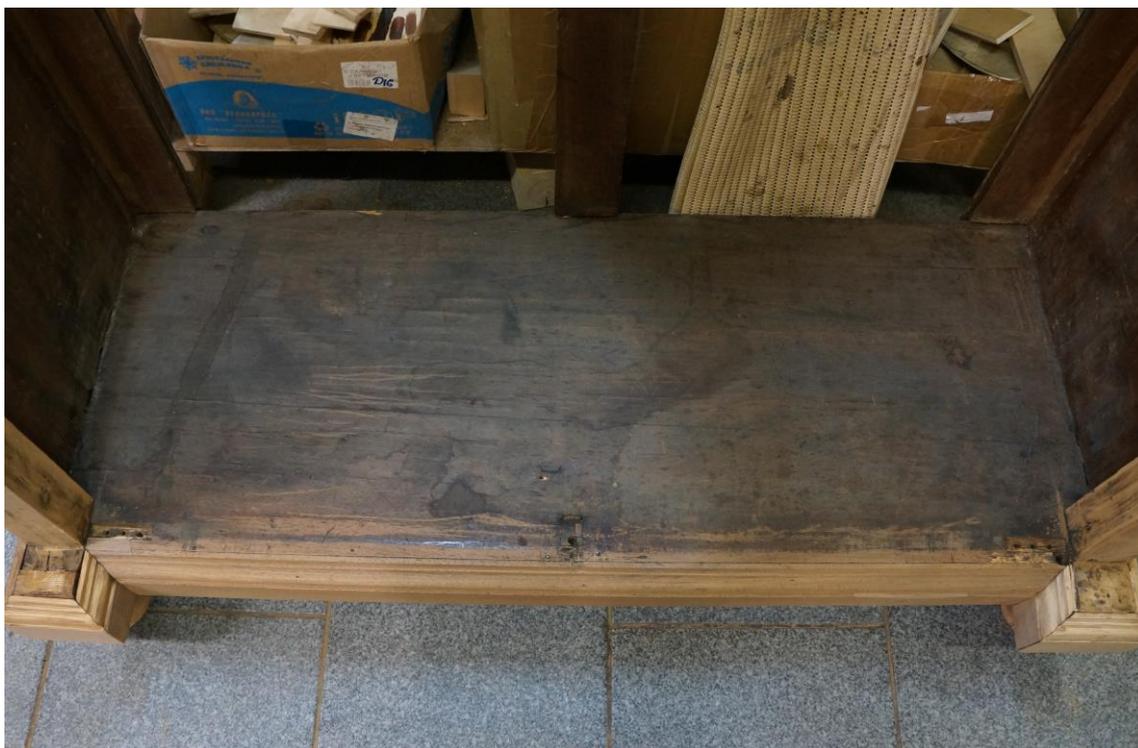
Фото №108. Нижняя стенка до расчистки.
