**Реставрация книжного шкафа орехового дерева конца
XIX века из здания Двенадцати коллегий СПбГУ**

Выпускная квалификационная работа

ПАСПОРТ

реставрации памятника истории и культуры

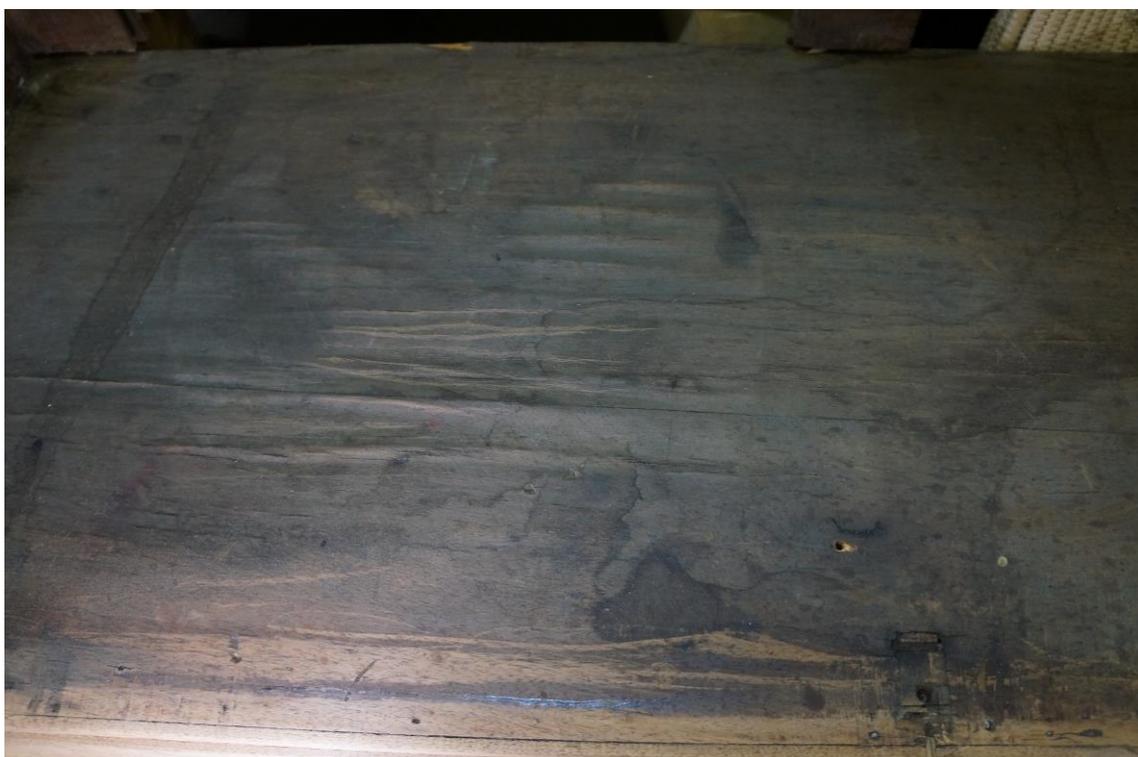
Фото №109. Нижняя стенка до расчистки.

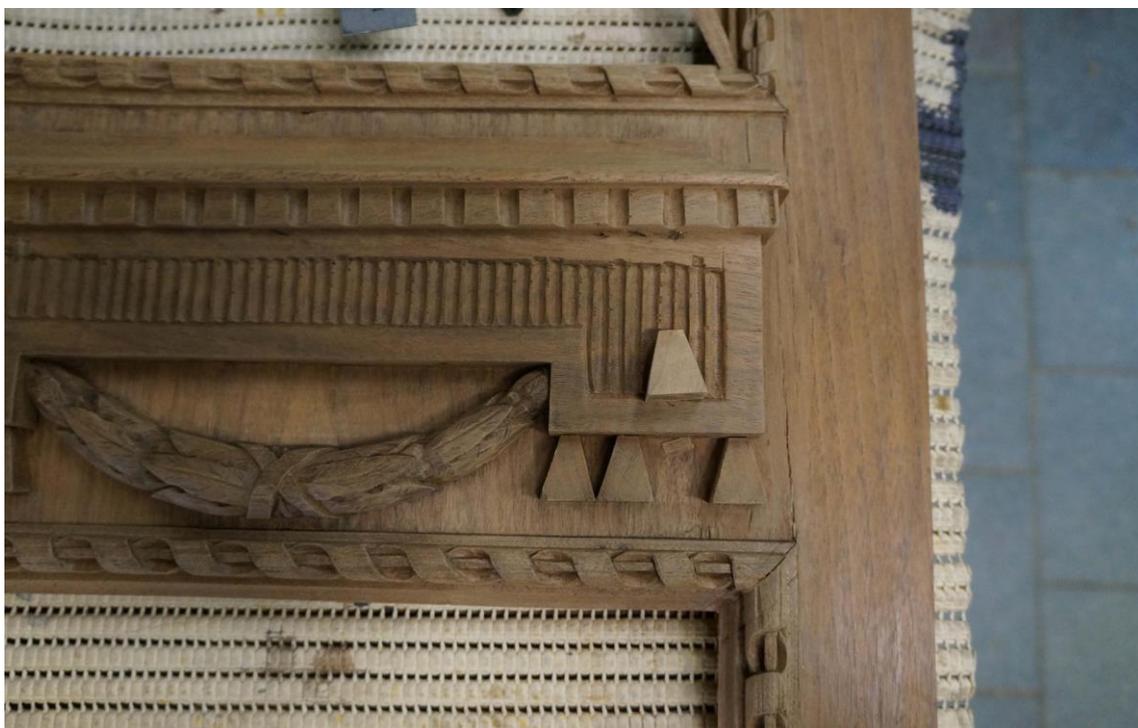
Фото №111. Восполнение утраченной гутты.

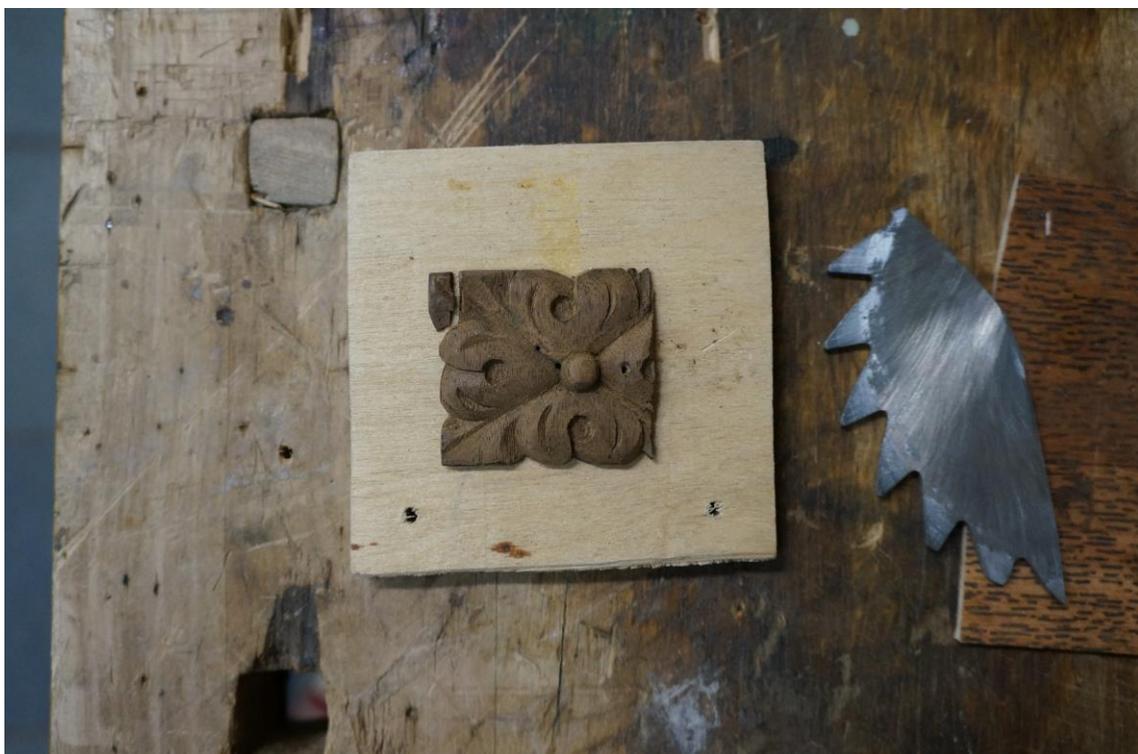
Фото №13. Правая резная розетка после расчистки механическим способом.

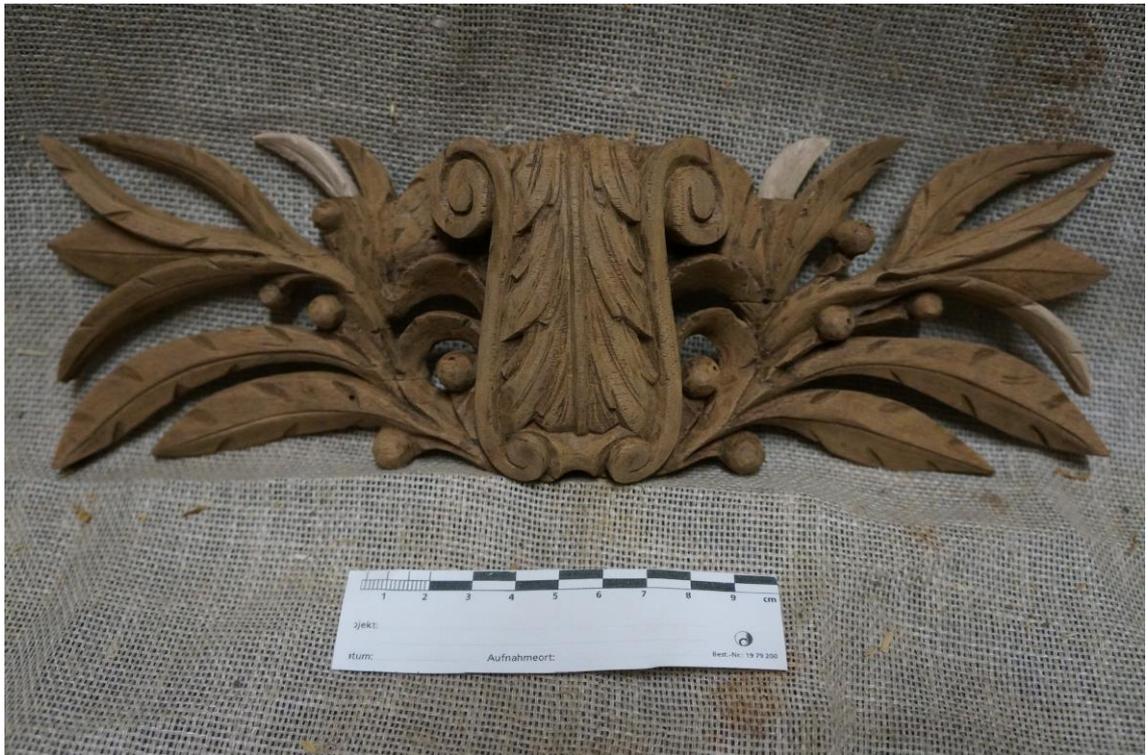
Фото №114. Центральная резьба карниза. Подготовка к отделке.

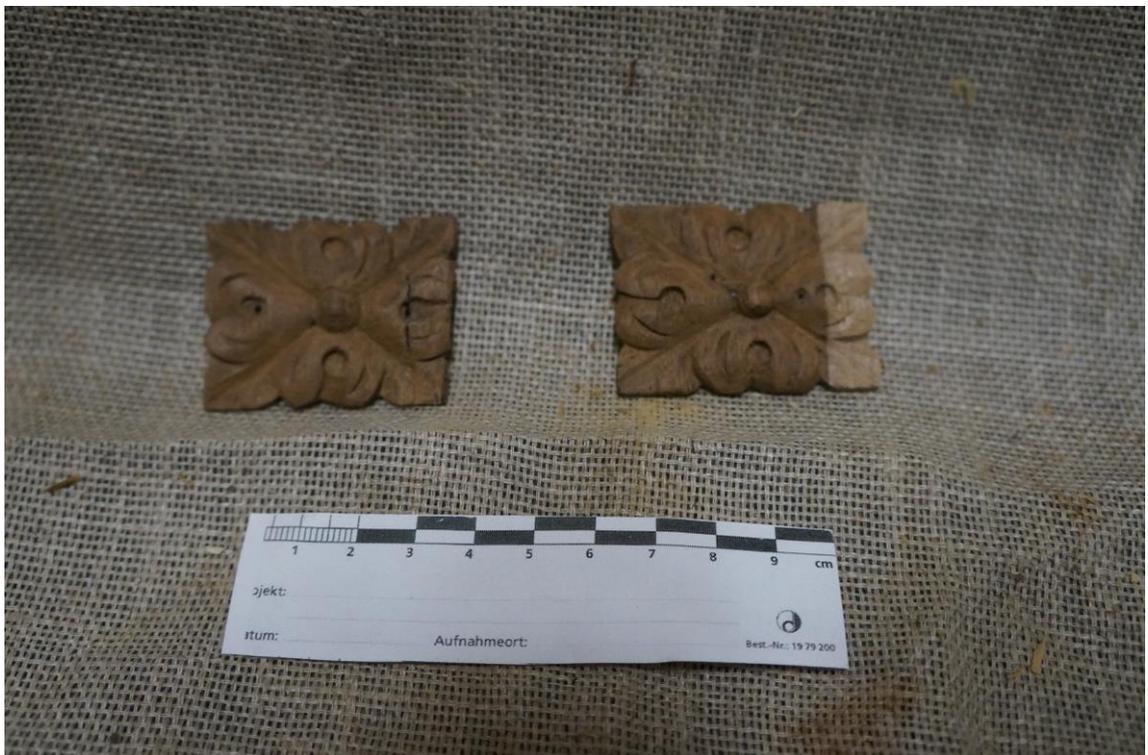
Фото №115. Розетки фризa. Подготовка к отделке.

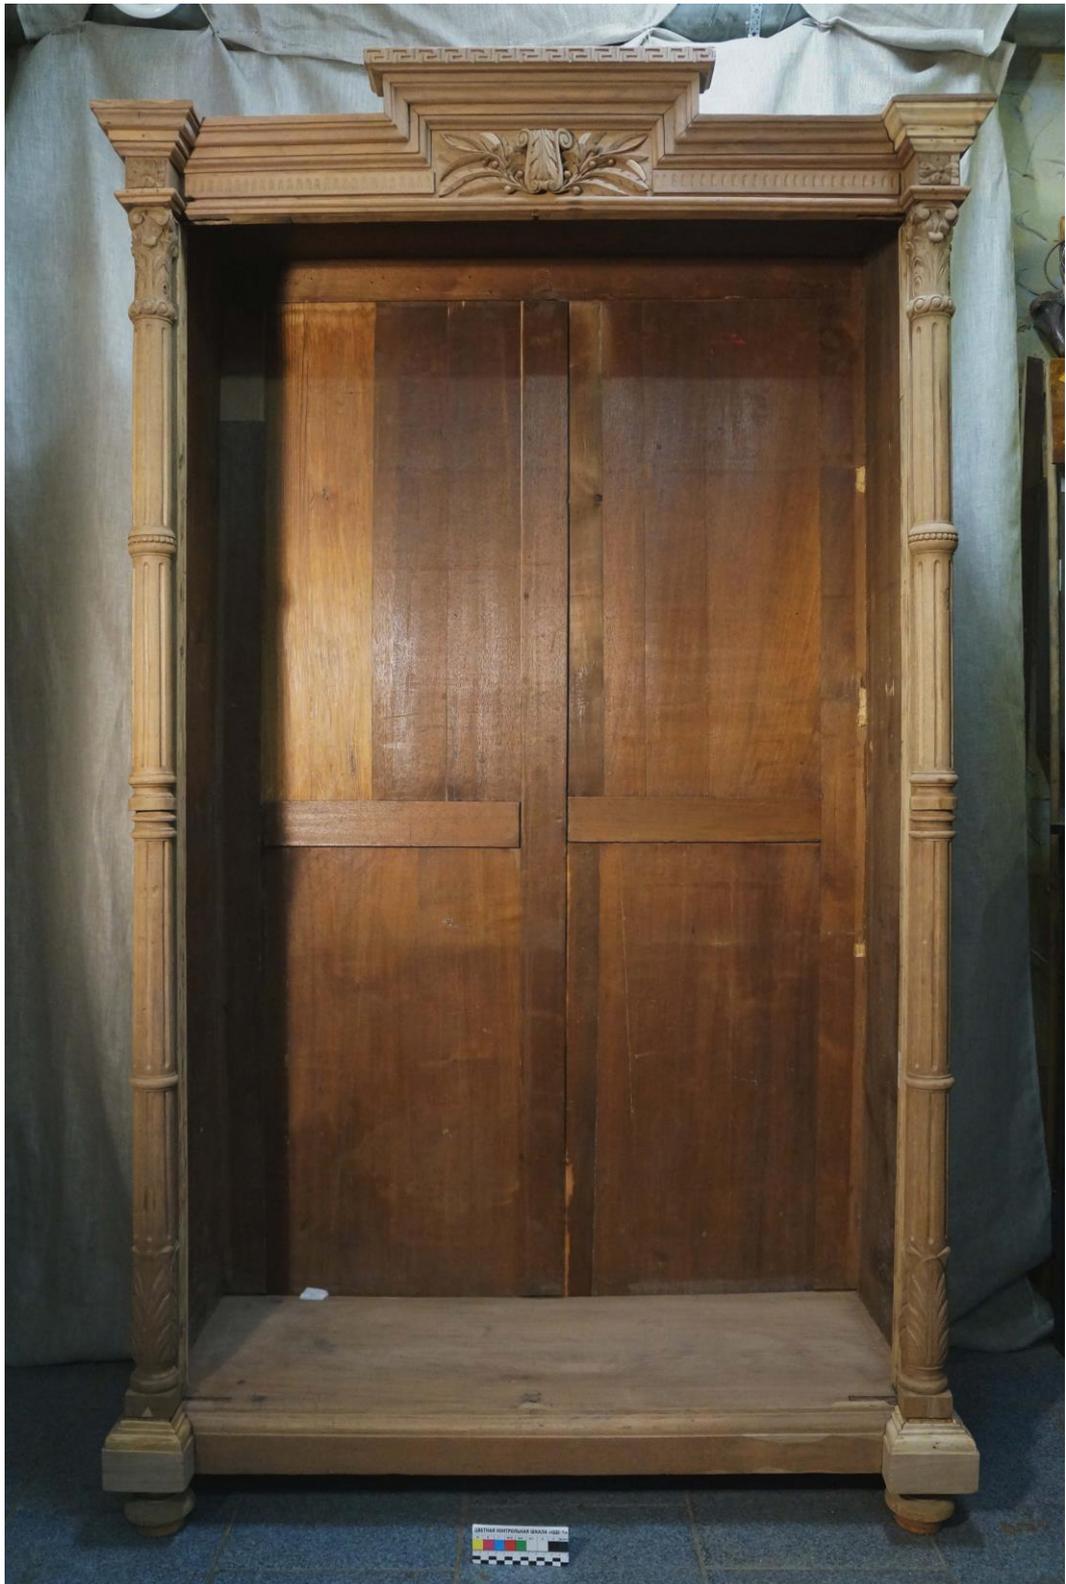
Фото №116. Общий вид шкафа в процессе реставрации, фасад. Подготовка к отделке.

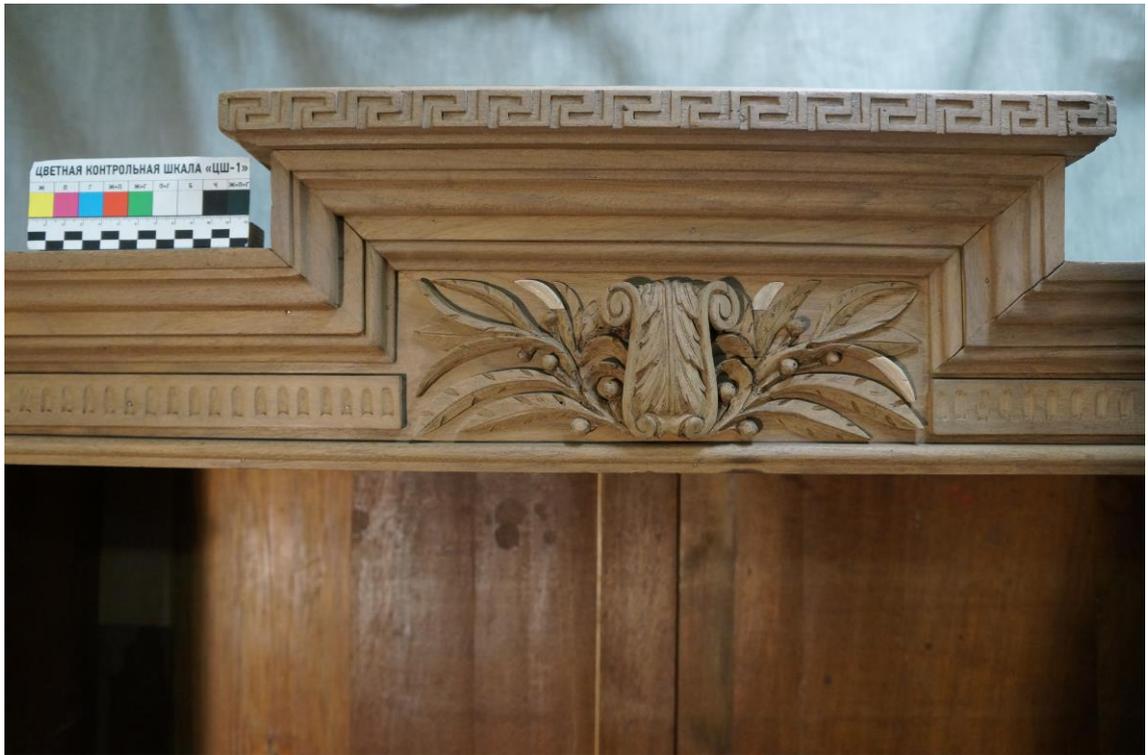
Фото №117. Атик в процессе реставрации. Подготовка к отделке.

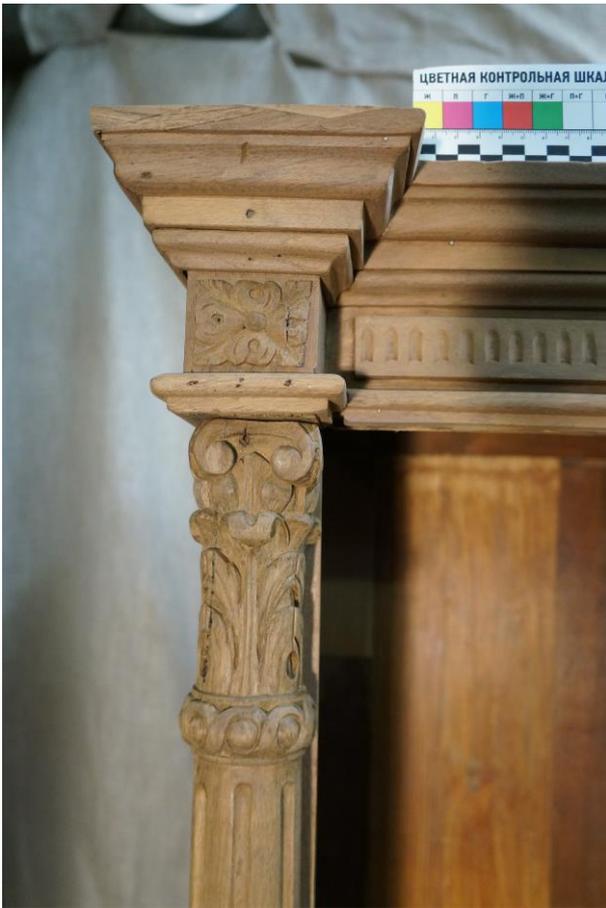
Фото №119. Левая раскреповка карниза в процессе реставрации.

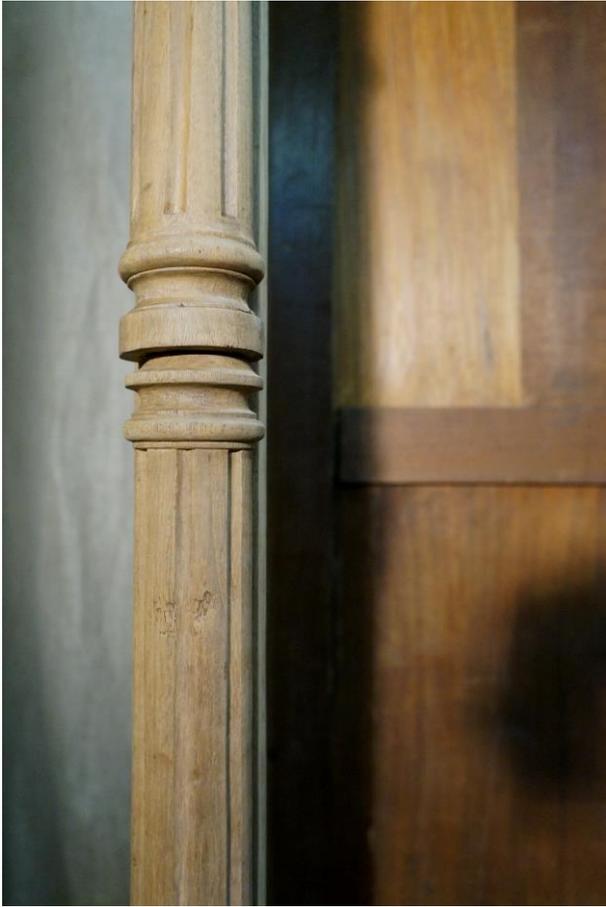
Фото №121. Левая колонна в процессе реставрации.

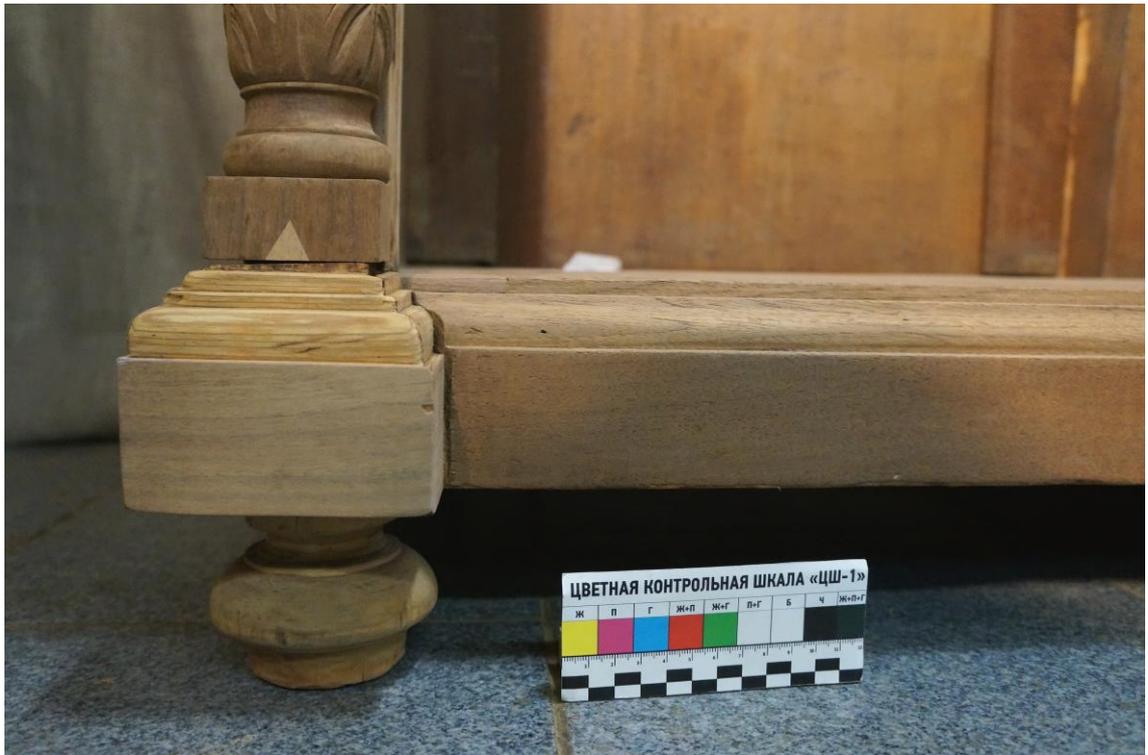
Фото №123. Левая раскреповка цоколя в процессе реставрации.

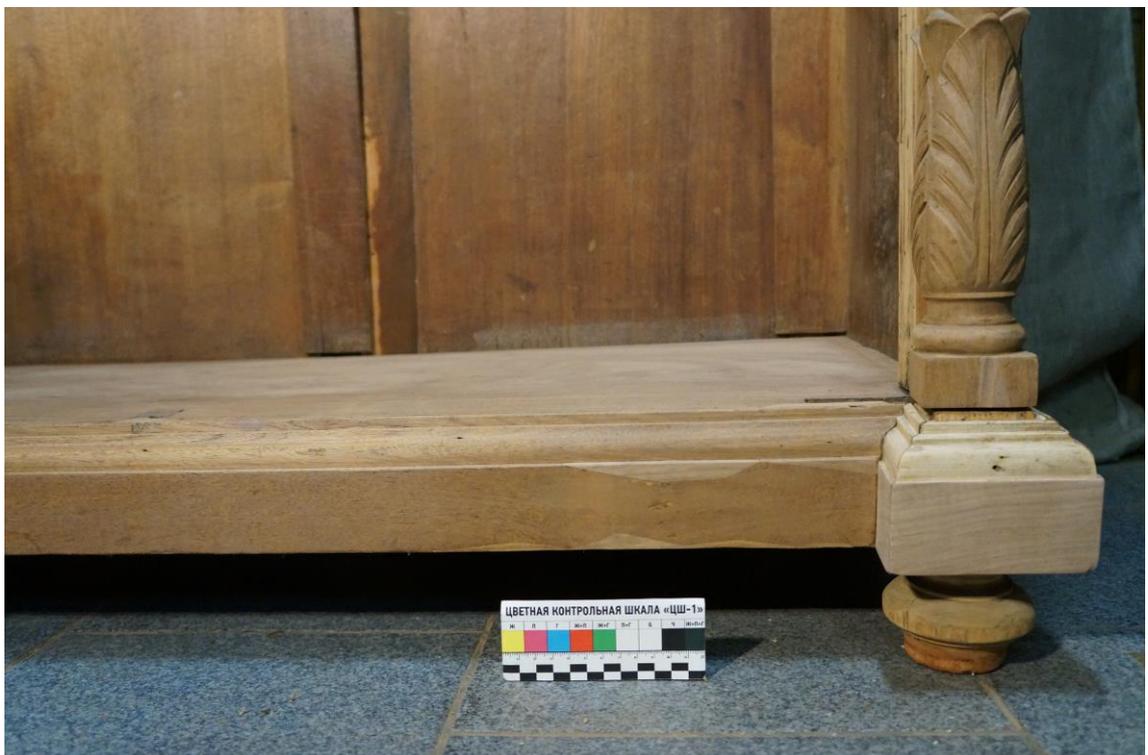
Фото №124. Правая раскреповка цоколя в процессе реставрации.

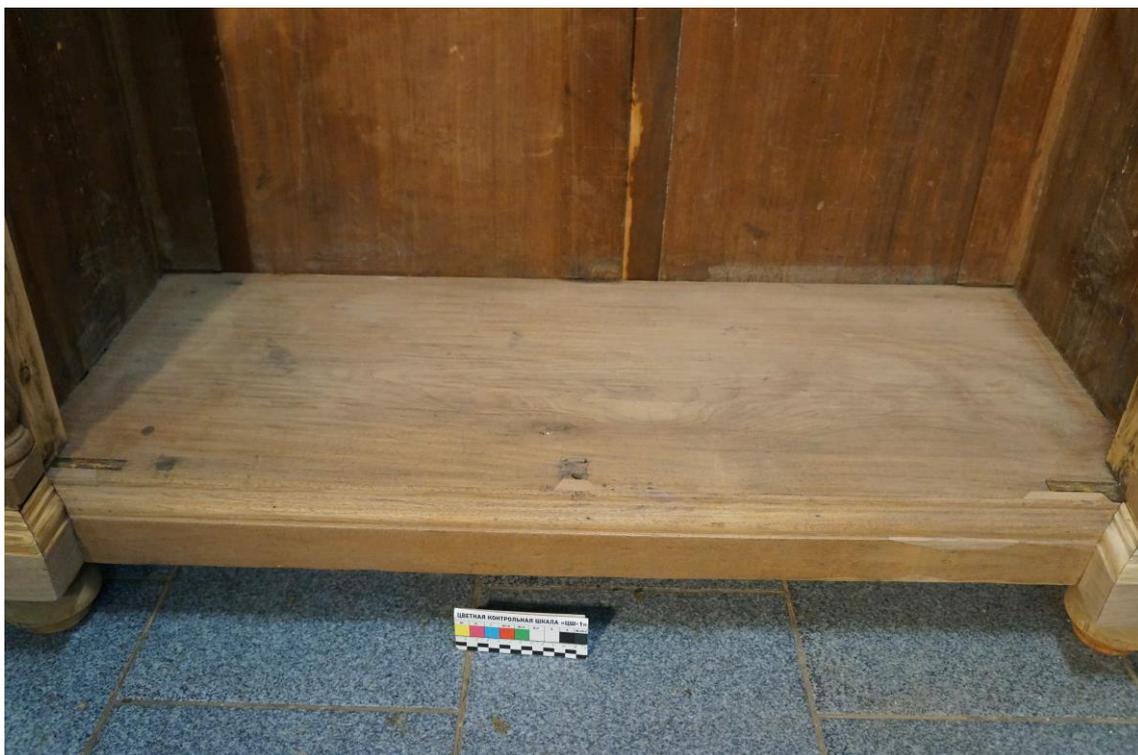
Фото №125. Нижняя стенка в процессе реставрации.

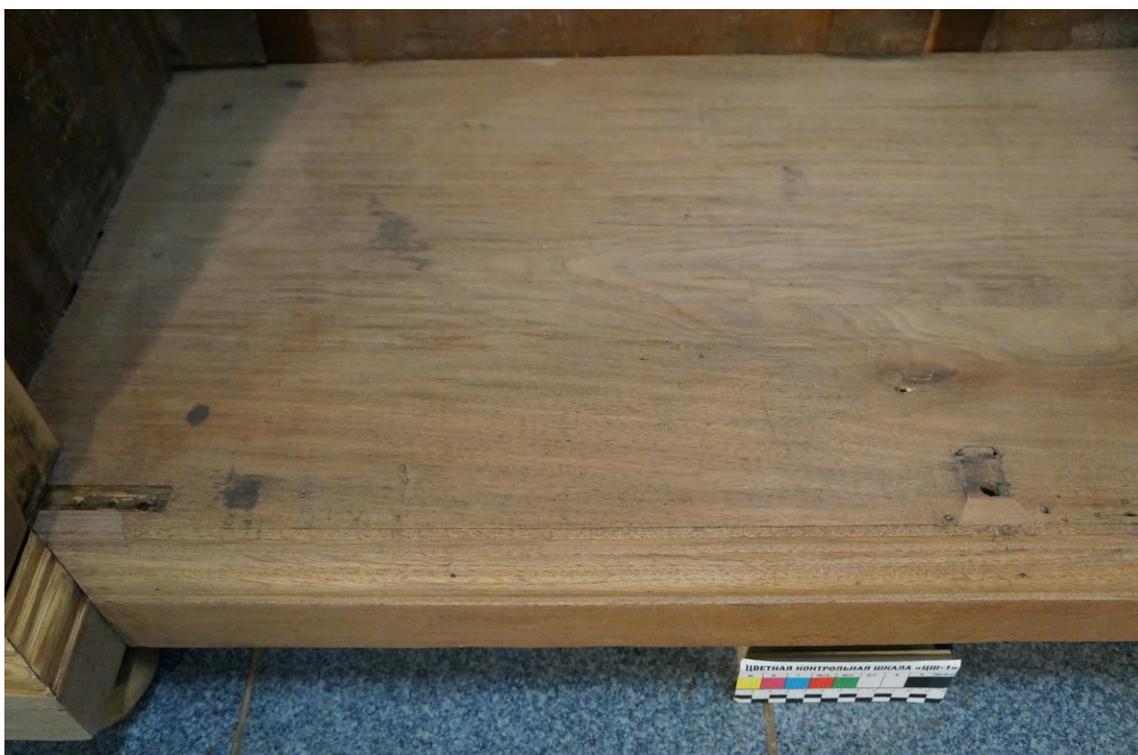
Фото №126. Нижняя стенка в процессе реставрации.

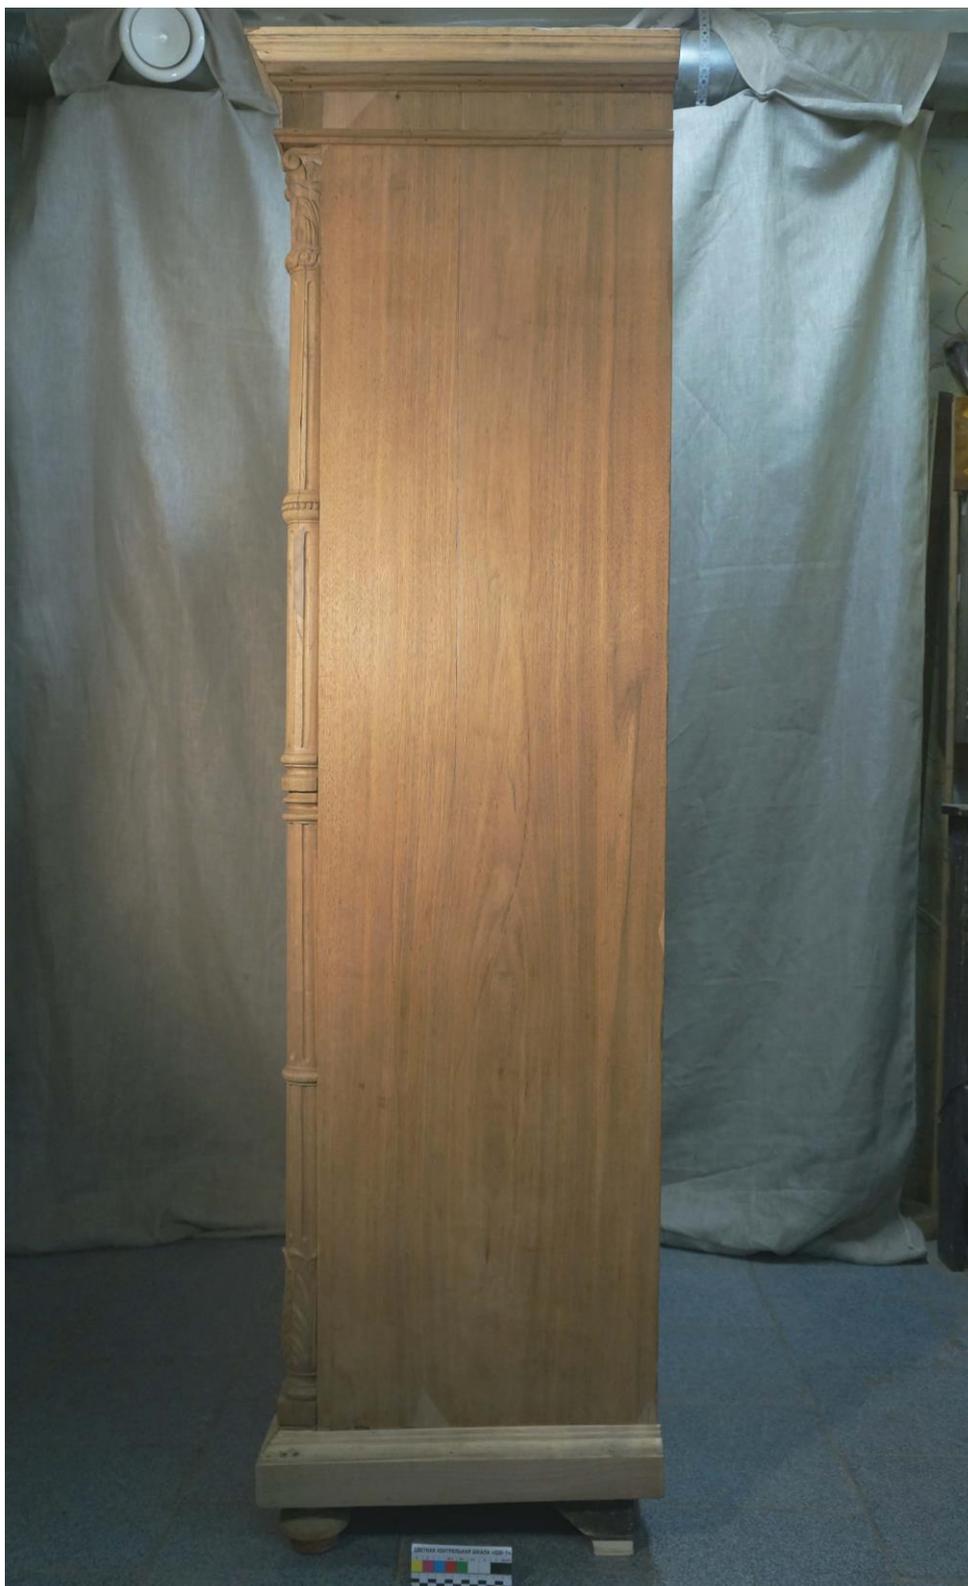
Фото №127. Общий вид шкафа справа в процессе реставрации. Подготовка под отделку.

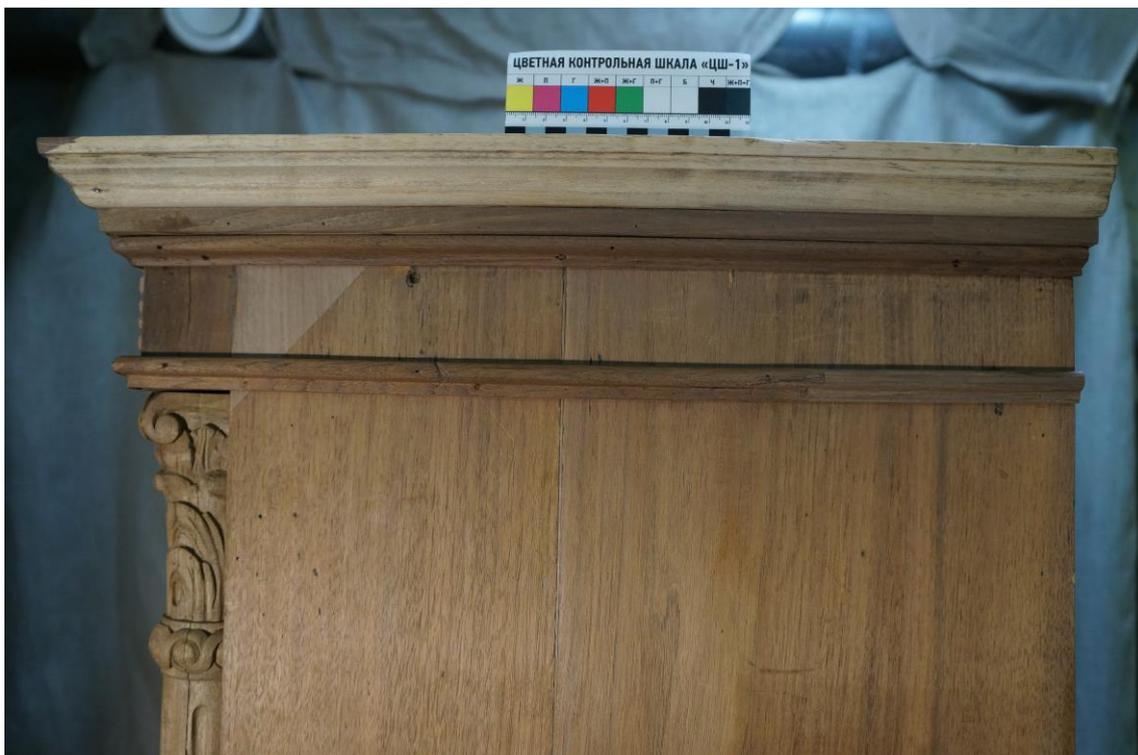
Фото №128. Карниз в процессе реставрации, правая сторона.

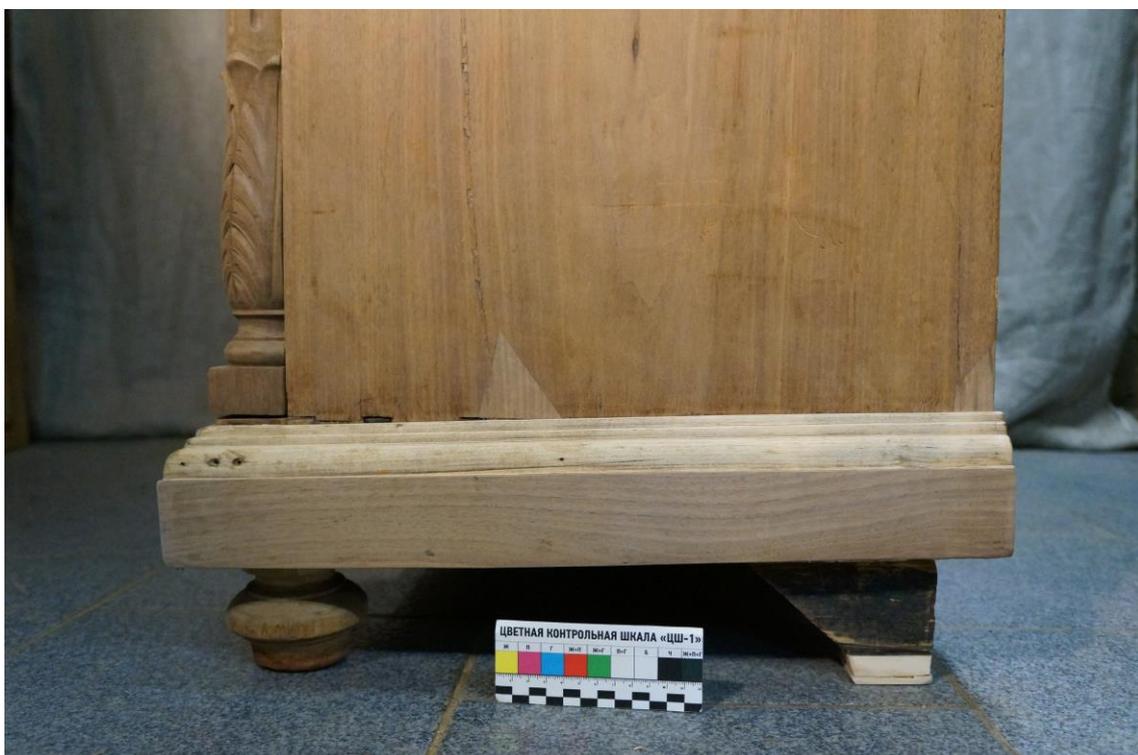
Фото №129. Цоколь в процессе реставрации, правая сторона.

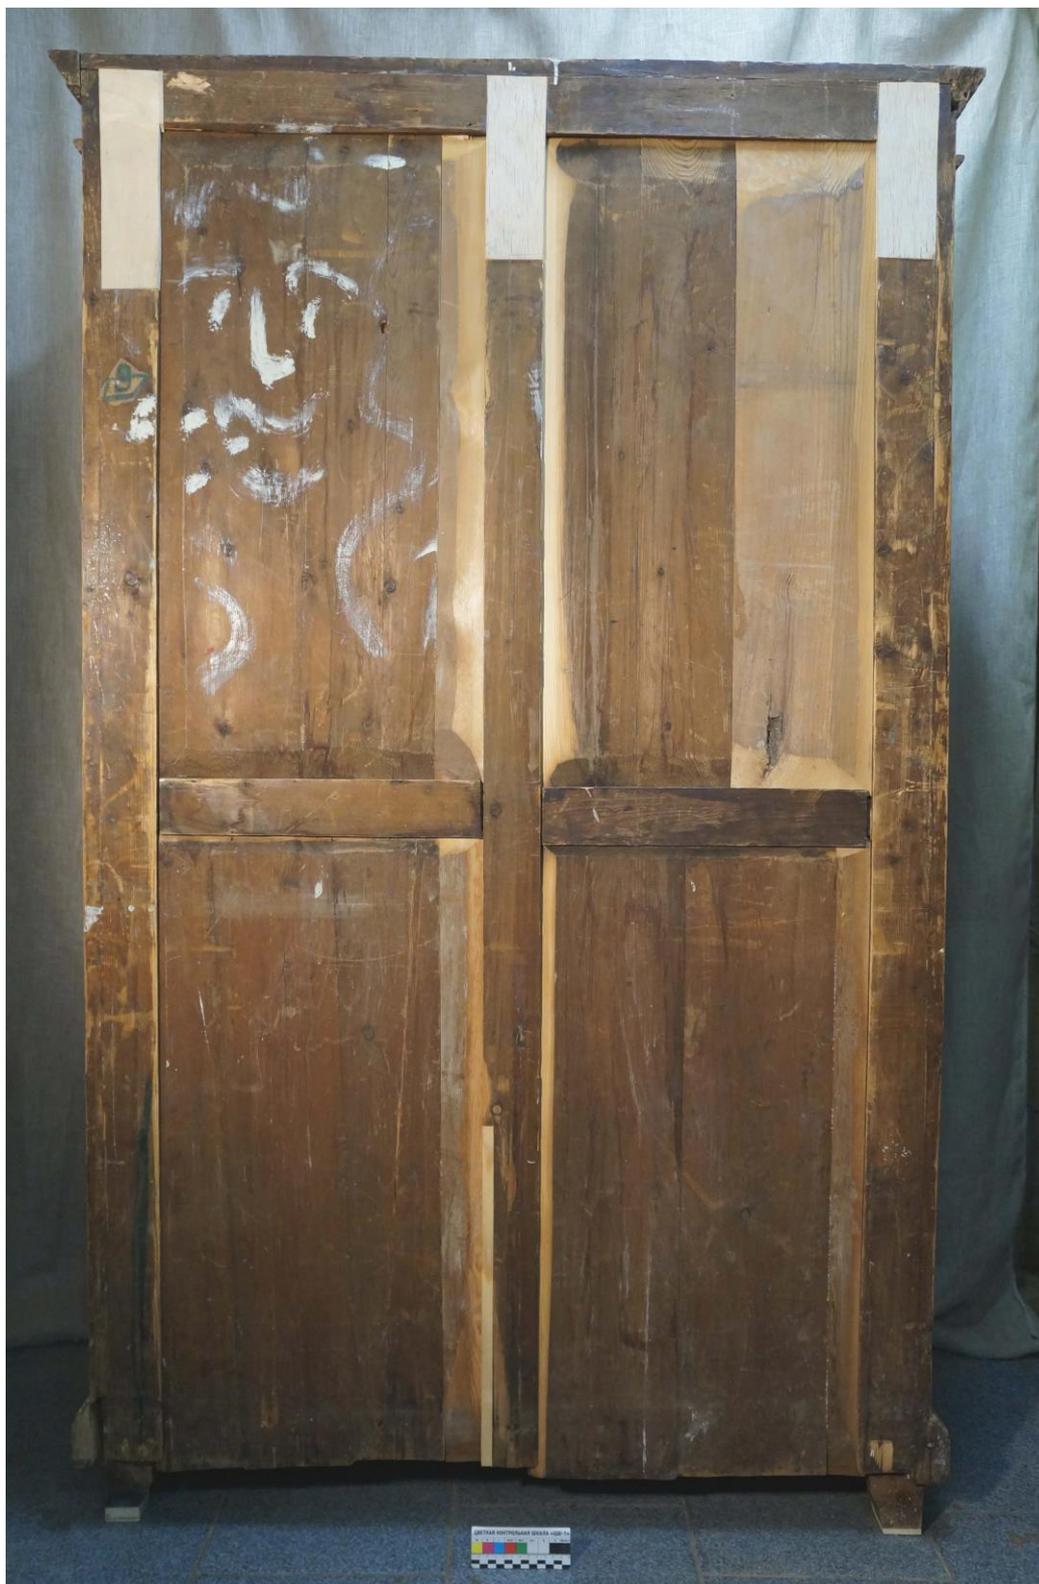
Фото №130. Шкафа в процессе реставрации, общий вид сзади.

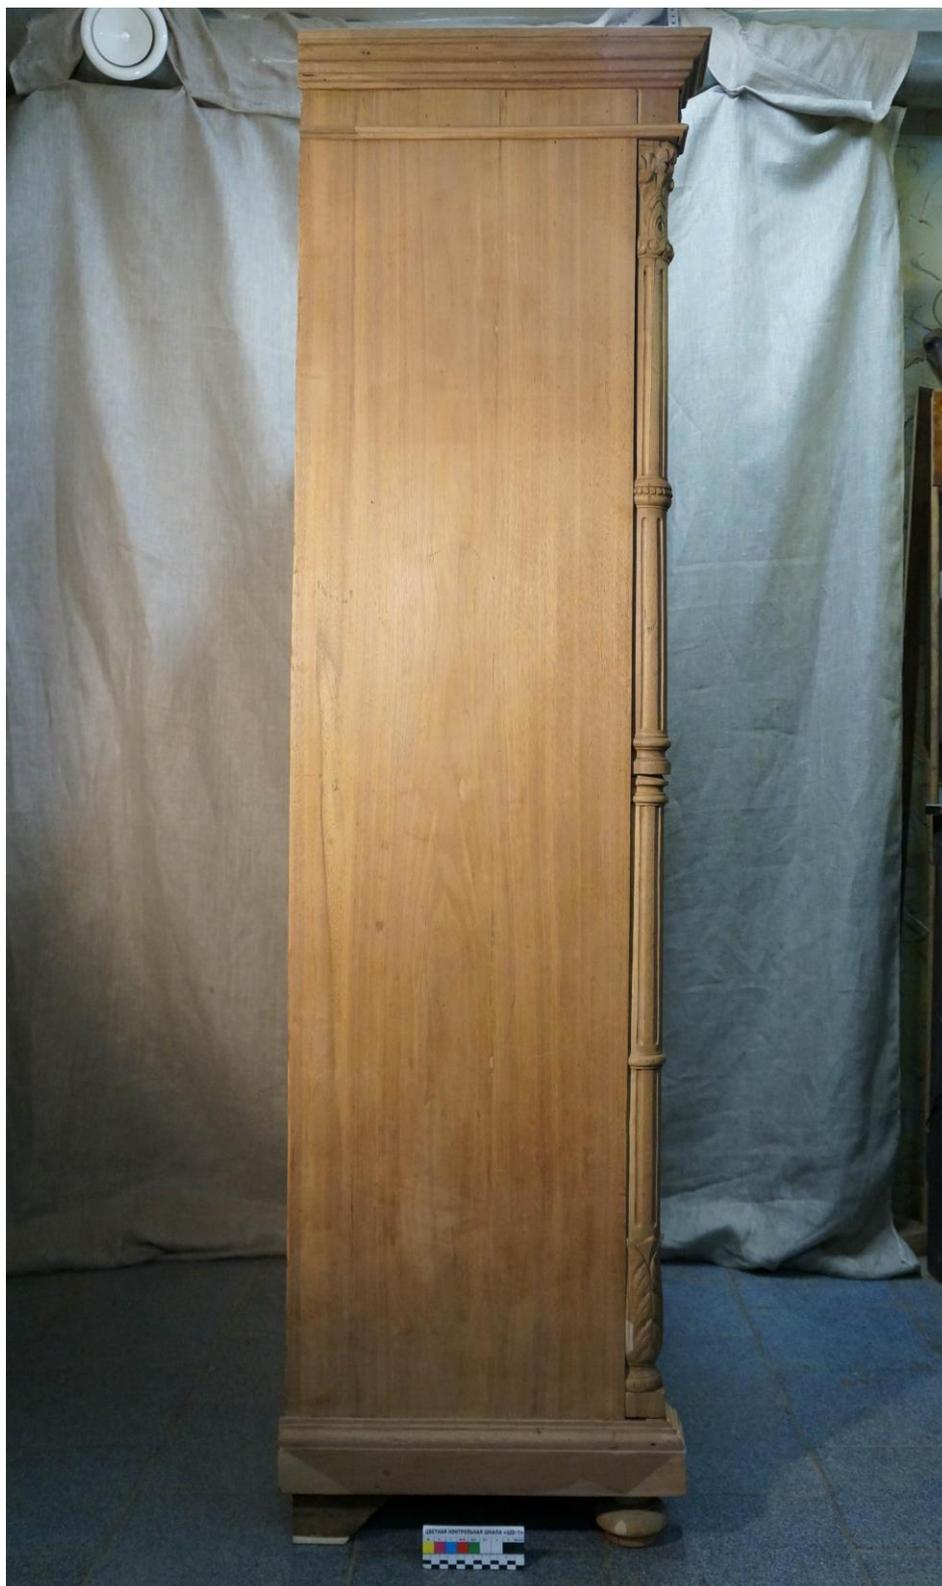
Фото №131. Общий вид шкафа в процессе реставрации, вид слева. Подготовка под отделку.

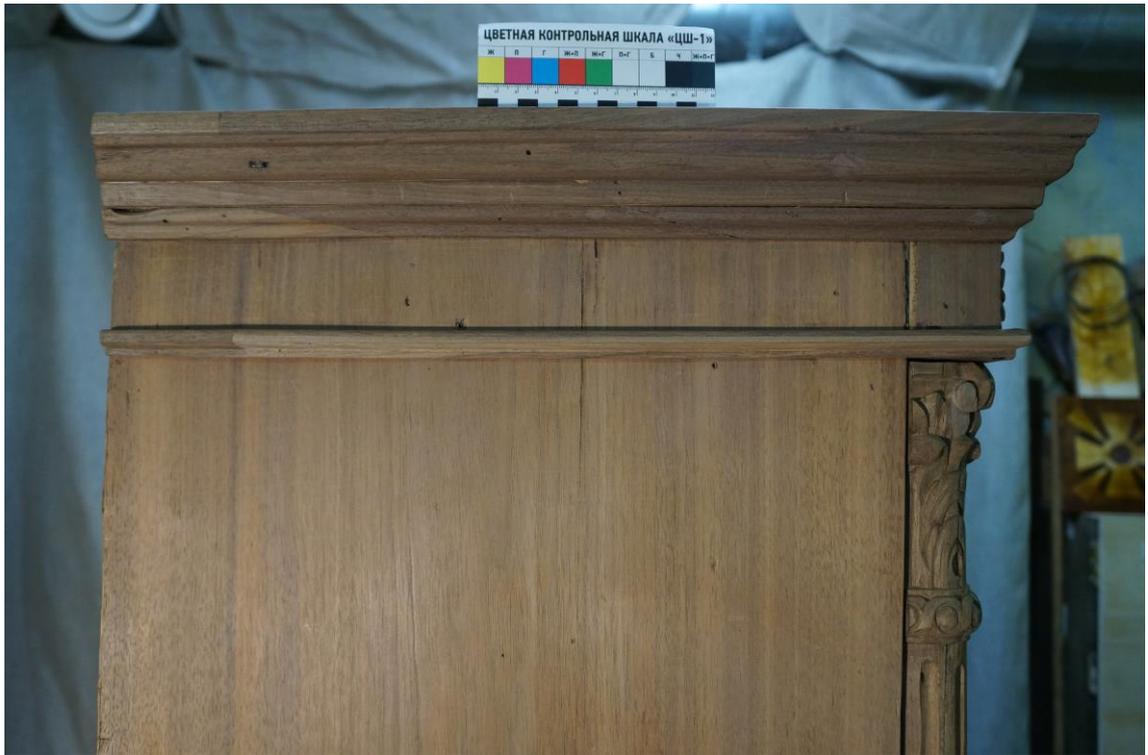
Фото №132. Карниз в процессе реставрации, левая сторона.

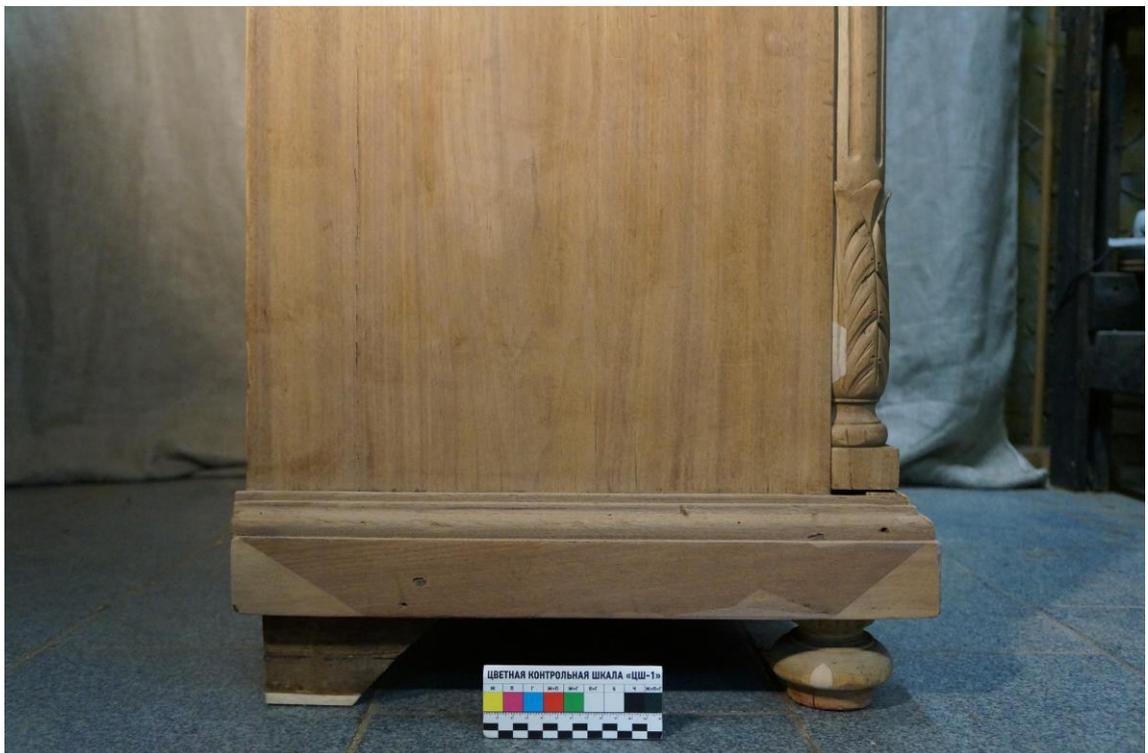
Фото №133. Цоколь в процессе реставрации, левая сторона.

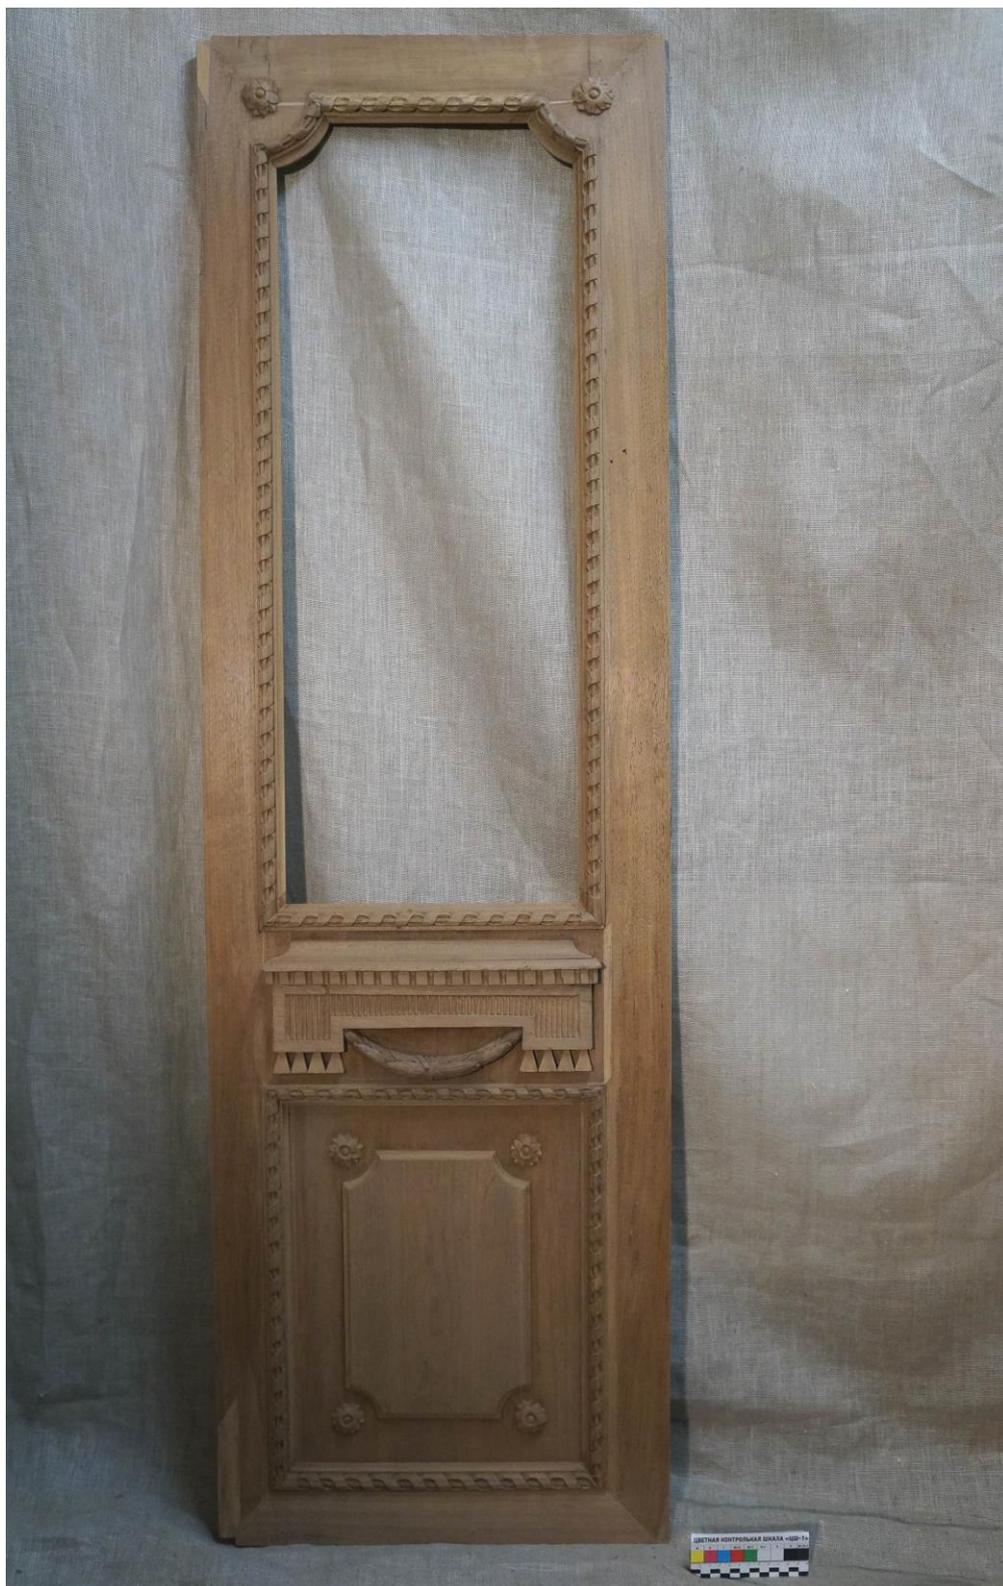
Фото №134. Левая дверца, лицевая ст. Подготовка к отделке.

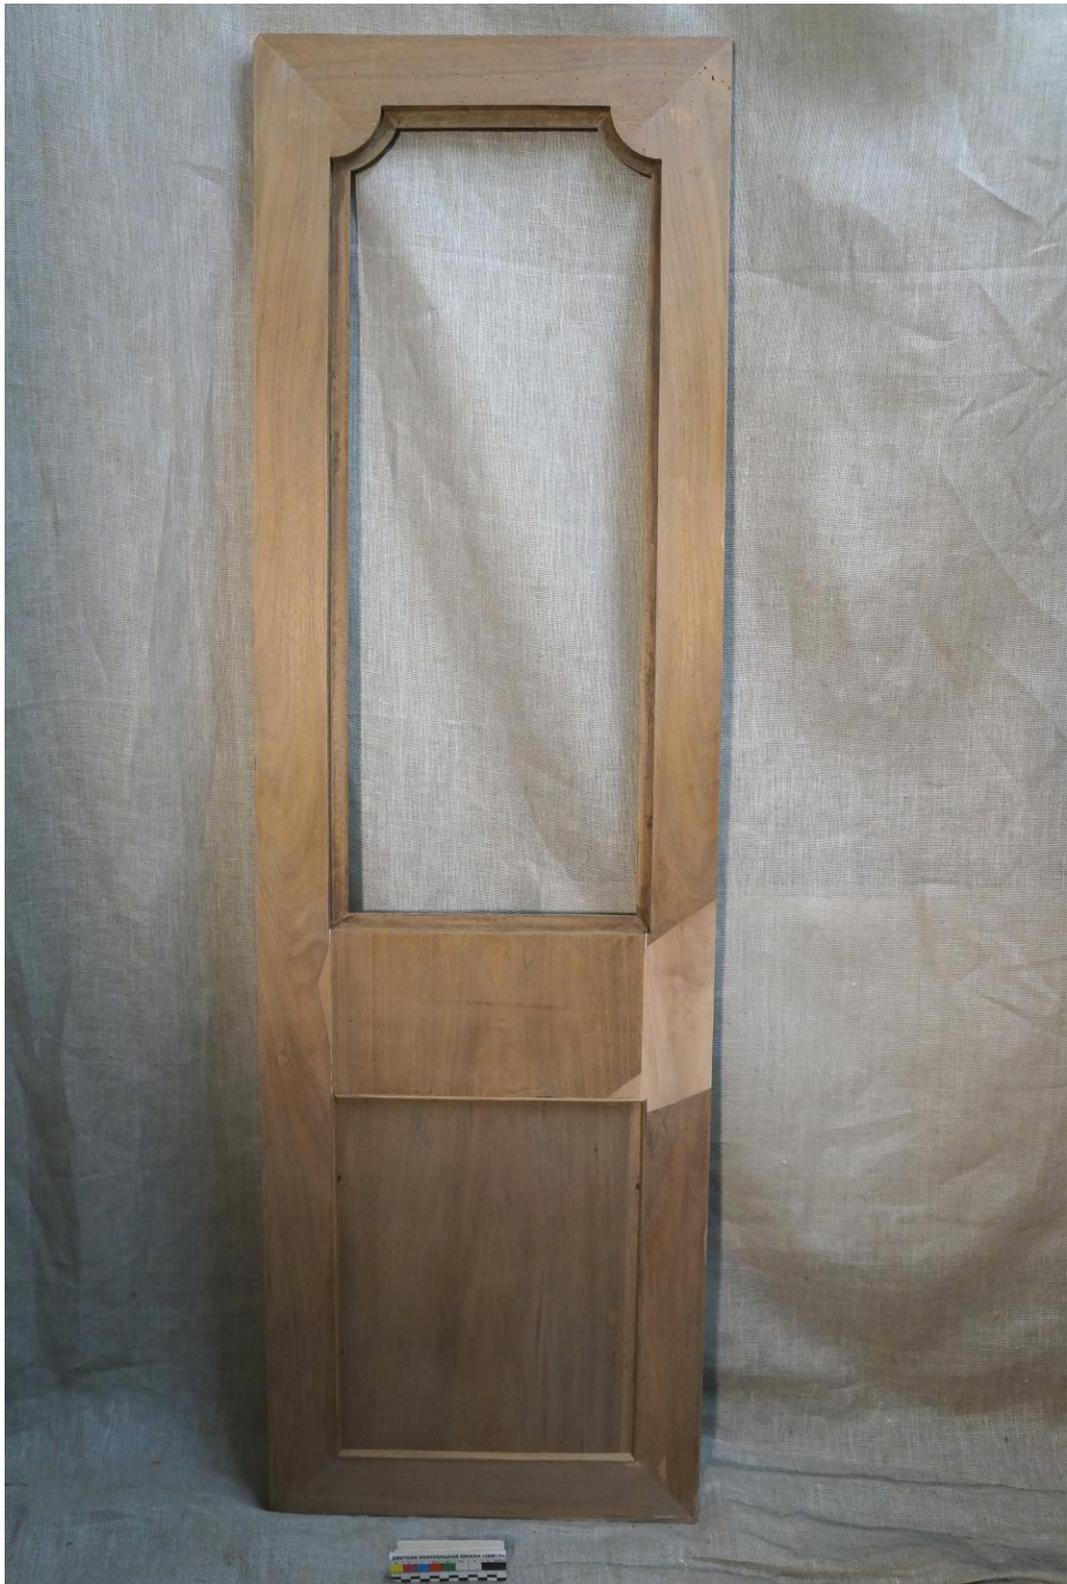
Фото №135. Левая дверца, внутренняя ст. Подготовка к отделке.
