**Реставрация книжного шкафа орехового дерева конца
XIX века из здания Двенадцати коллегий СПбГУ**

Выпускная квалификационная работа

ПАСПОРТ

реставрации памятника истории и культуры

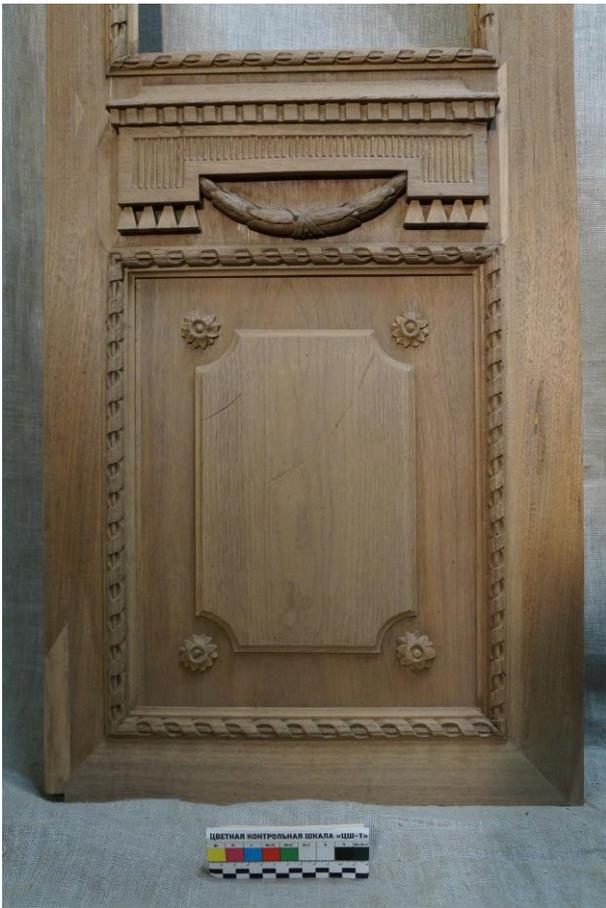
Фото №136. Филёнка левой
дверцы, лицевая ст.

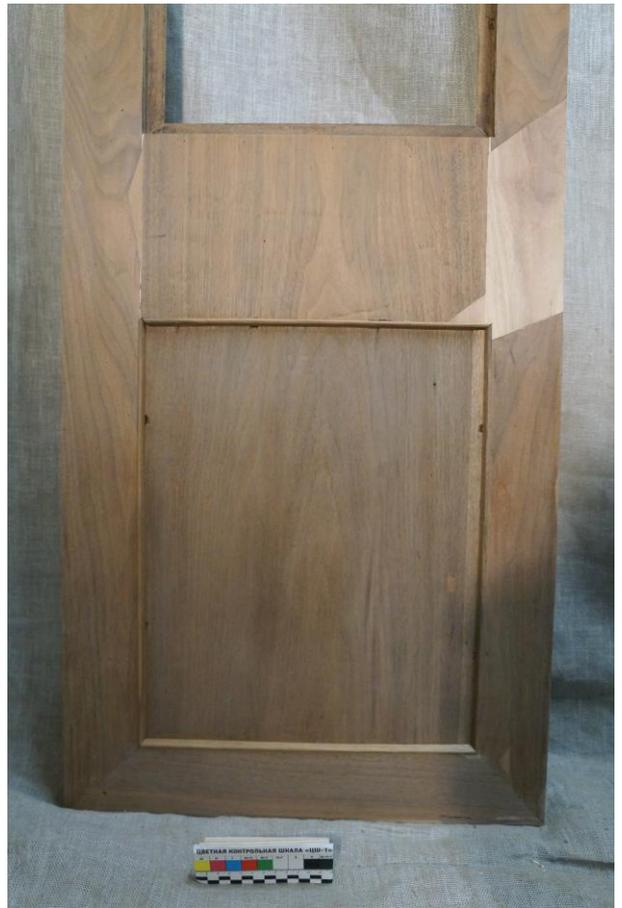
Фото №137. Филёнка левой
дверцы, внутренняя ст.

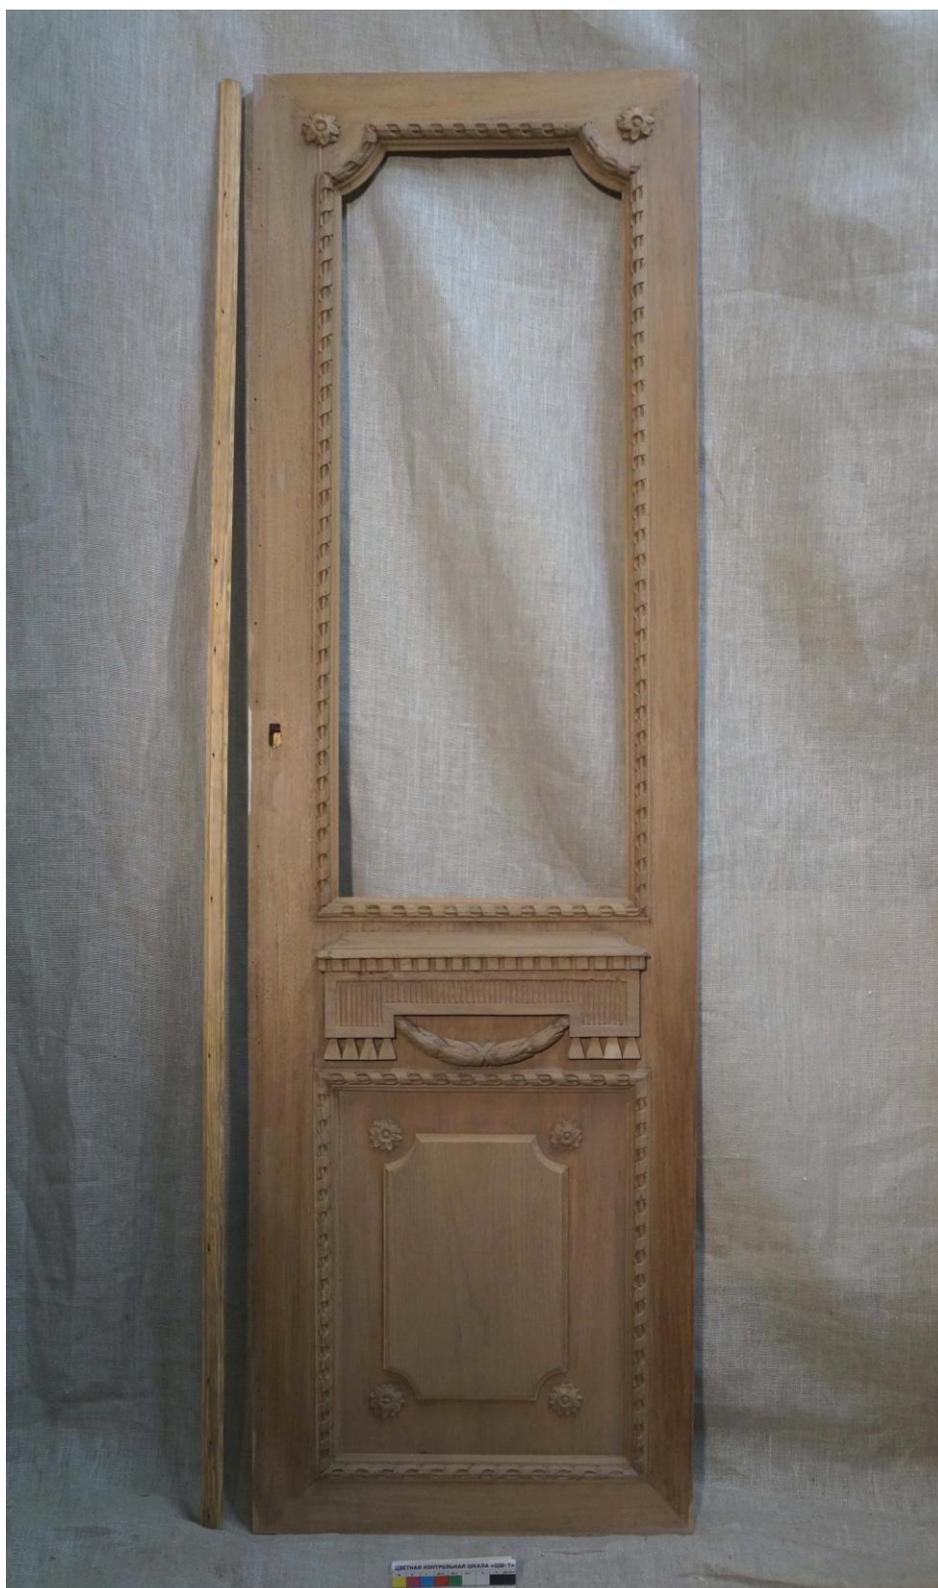
Фото №138. Правая дверца и нащельник, лицевая ст.
Подготовка к отделке.

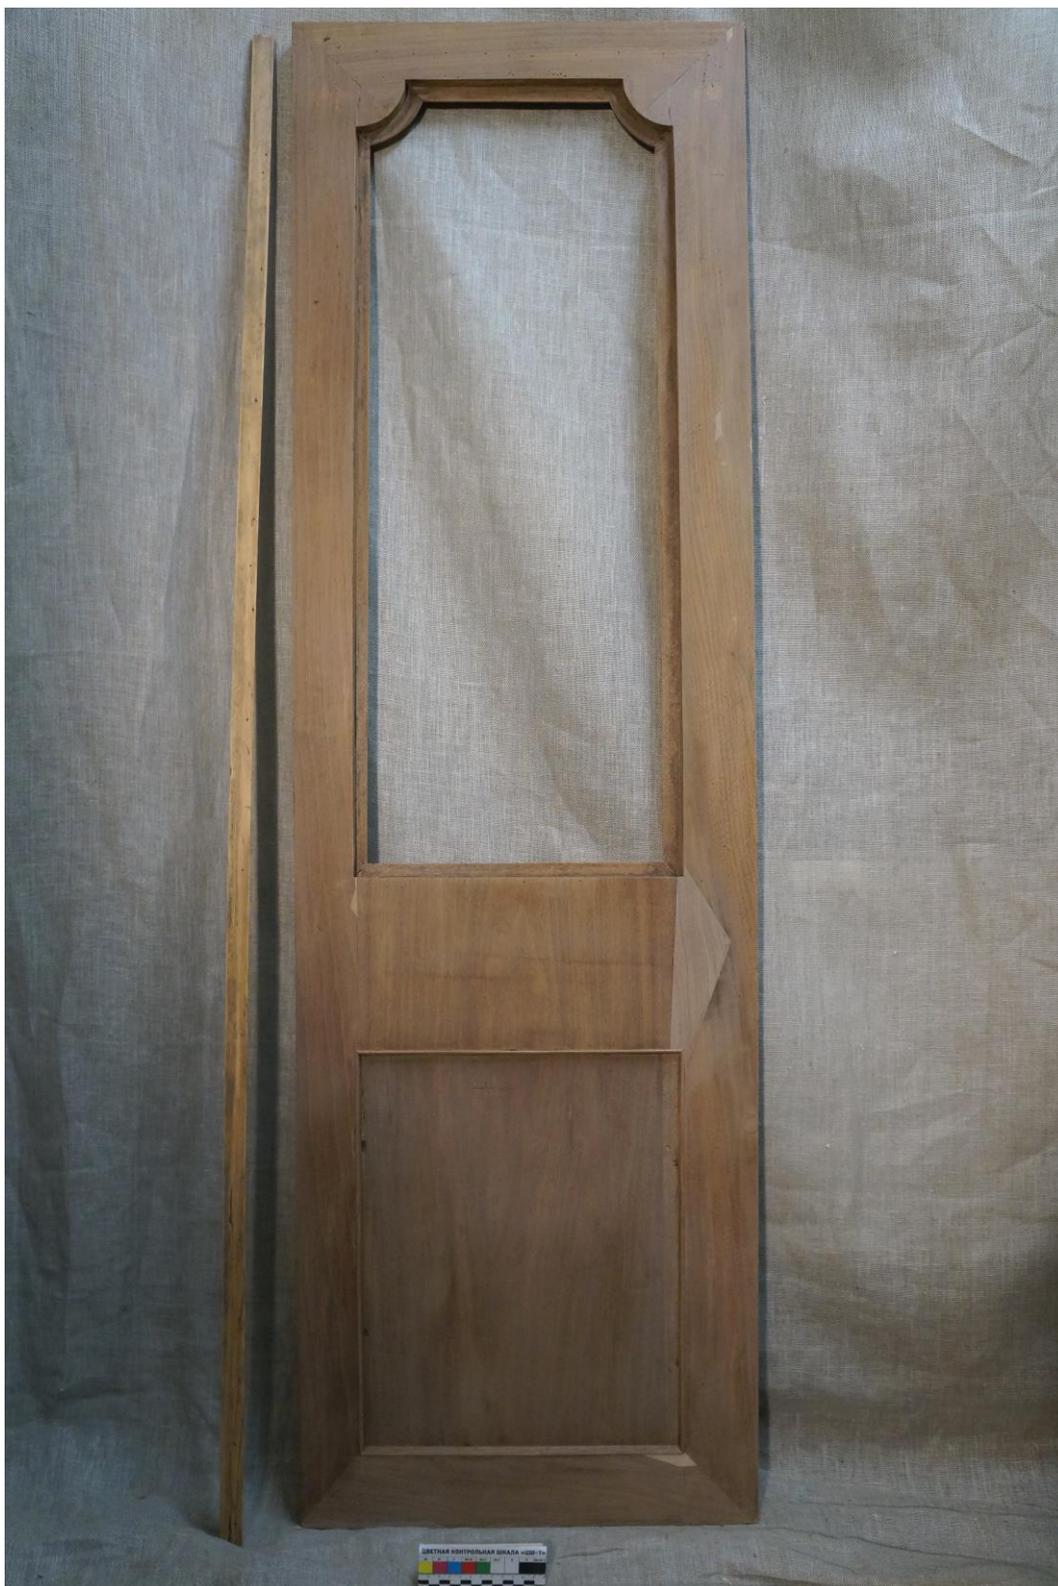
Фото №139. Правая дверца и нащельник, внутренняя ст.
Подготовка к отделке.

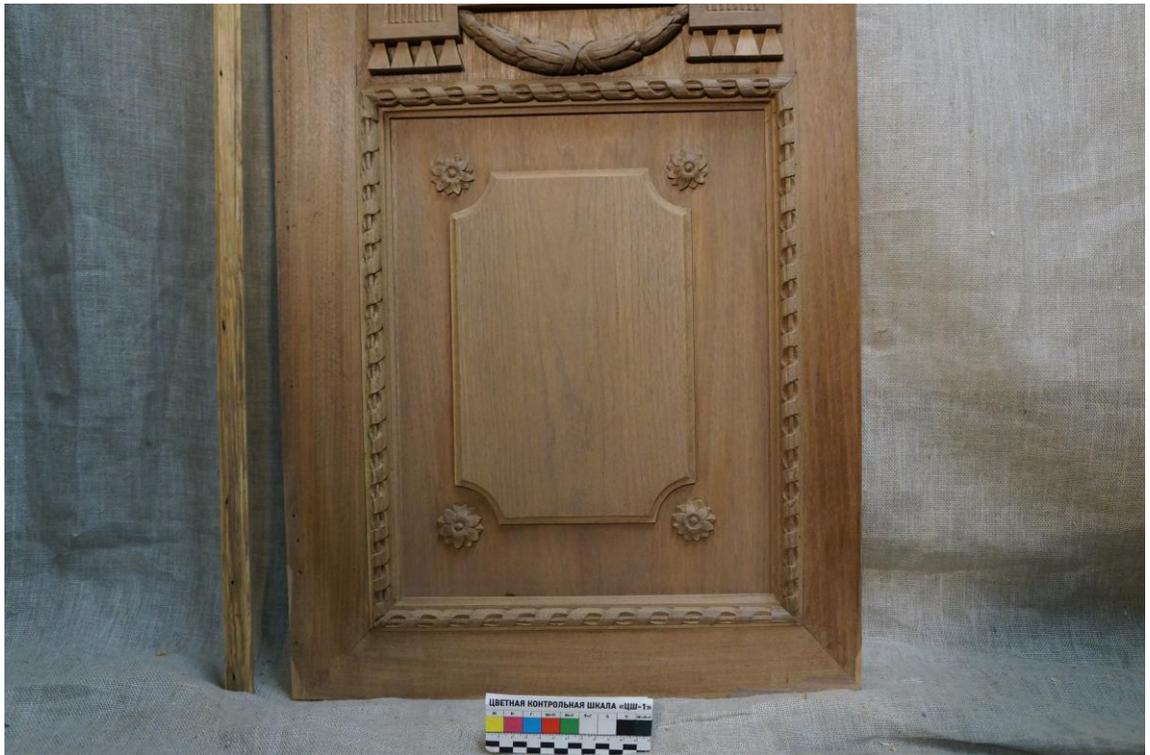
Фото №140. Филёнка правой дверцы, лицевая ст.

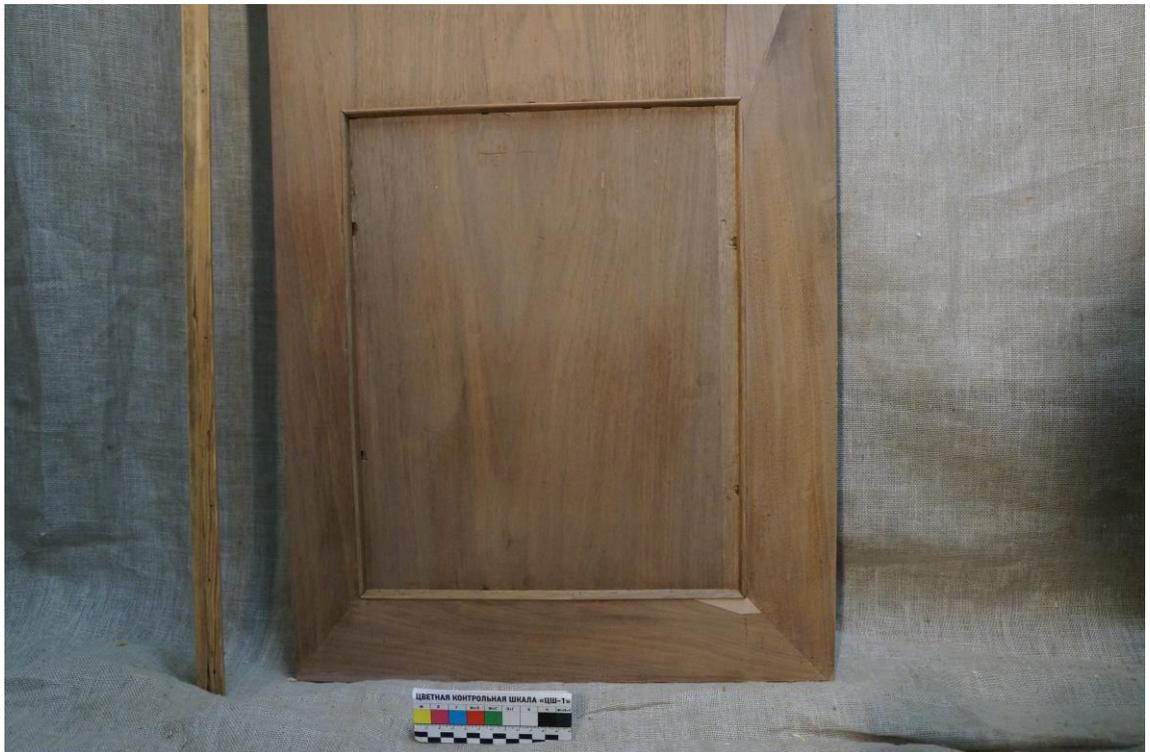
Фото №141. Филёнка правой дверцы, внутренняя ст.

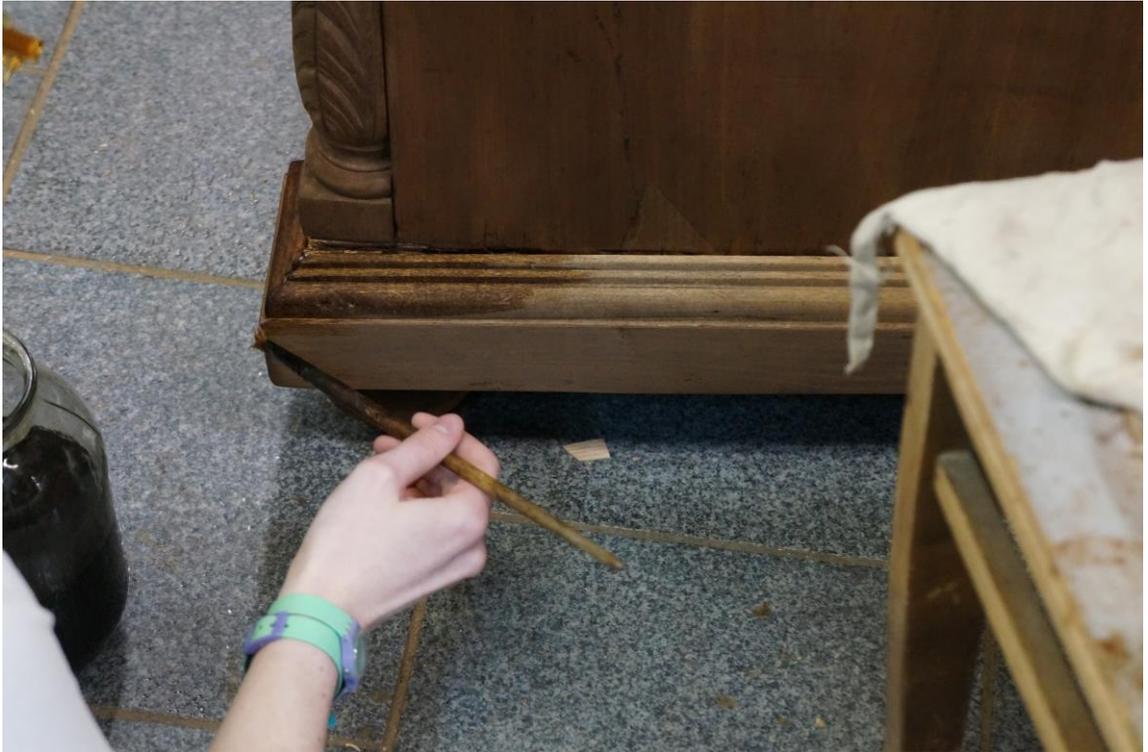
Фото №142. Тонировка цоколя водной морилкой.

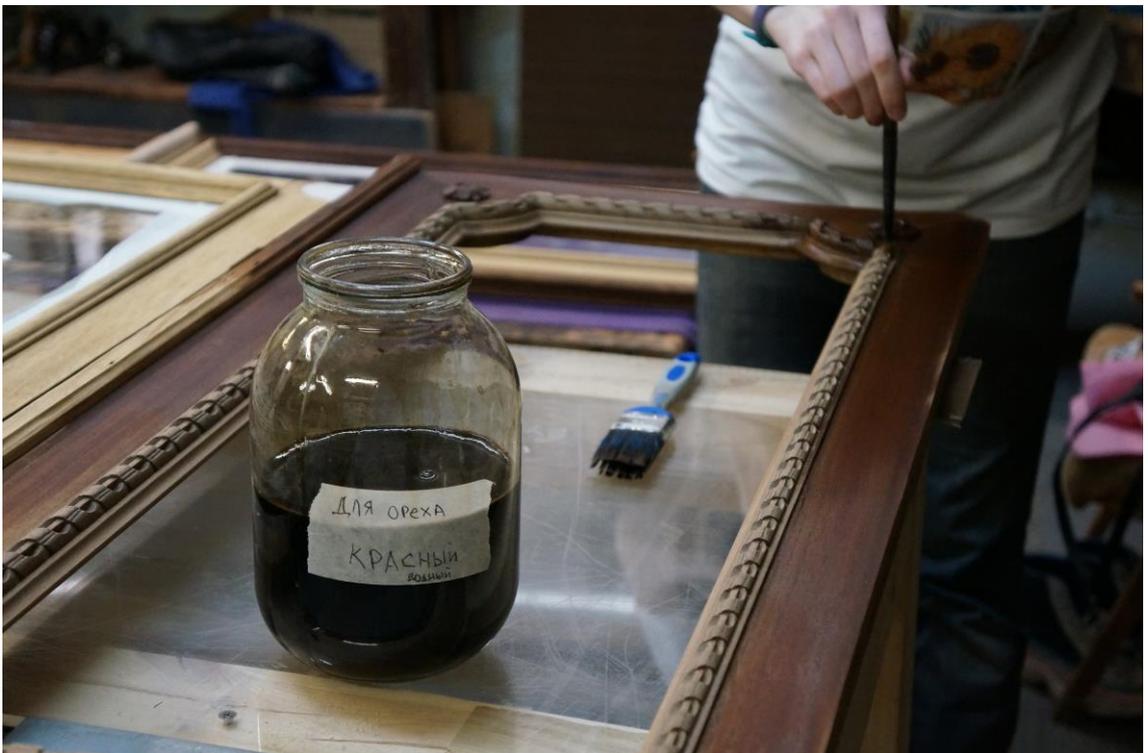
Фото №143. Тонировка дверец водной морилкой.

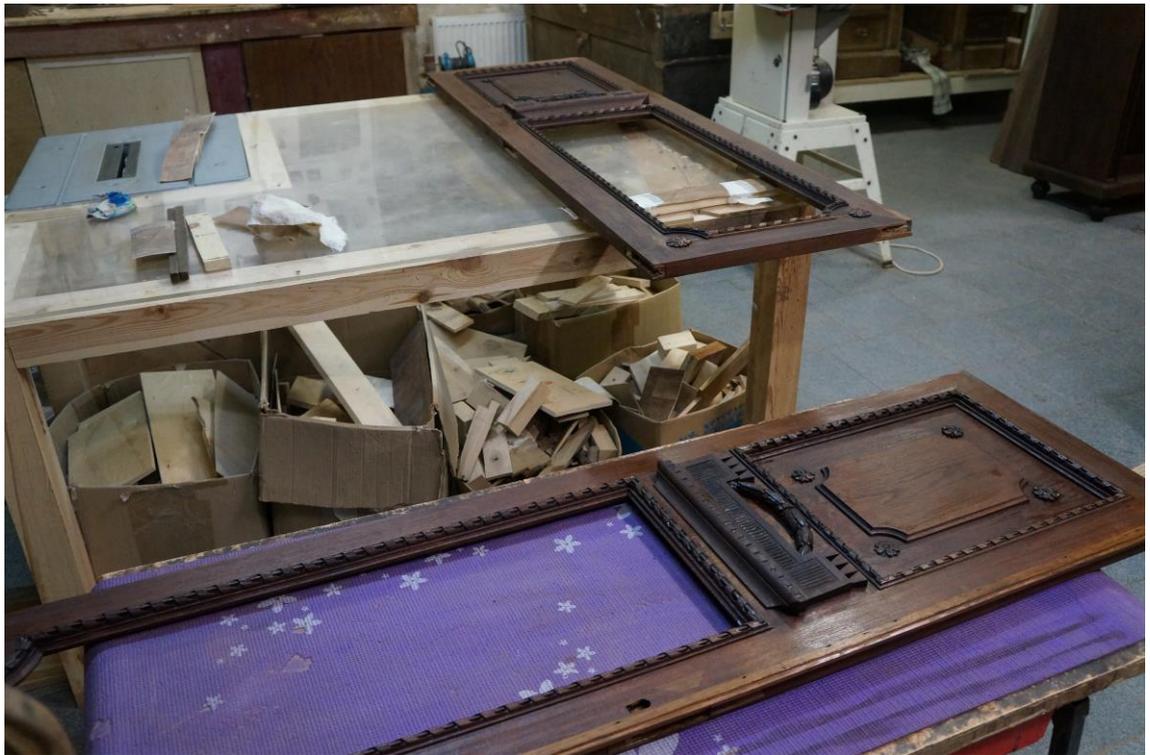
Фото №144. Дверцы после покрытия воском фирмы «Saicos».

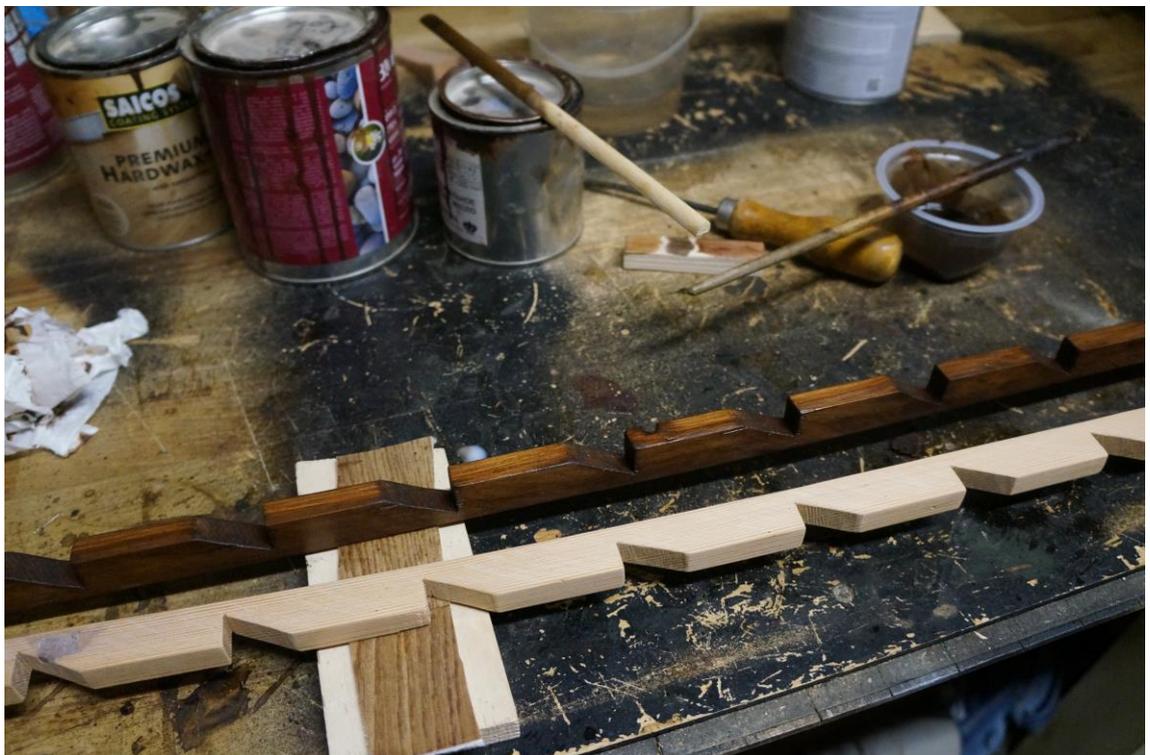
Фото №145. Тонировка гребёнок воском фирмы «Biofa».

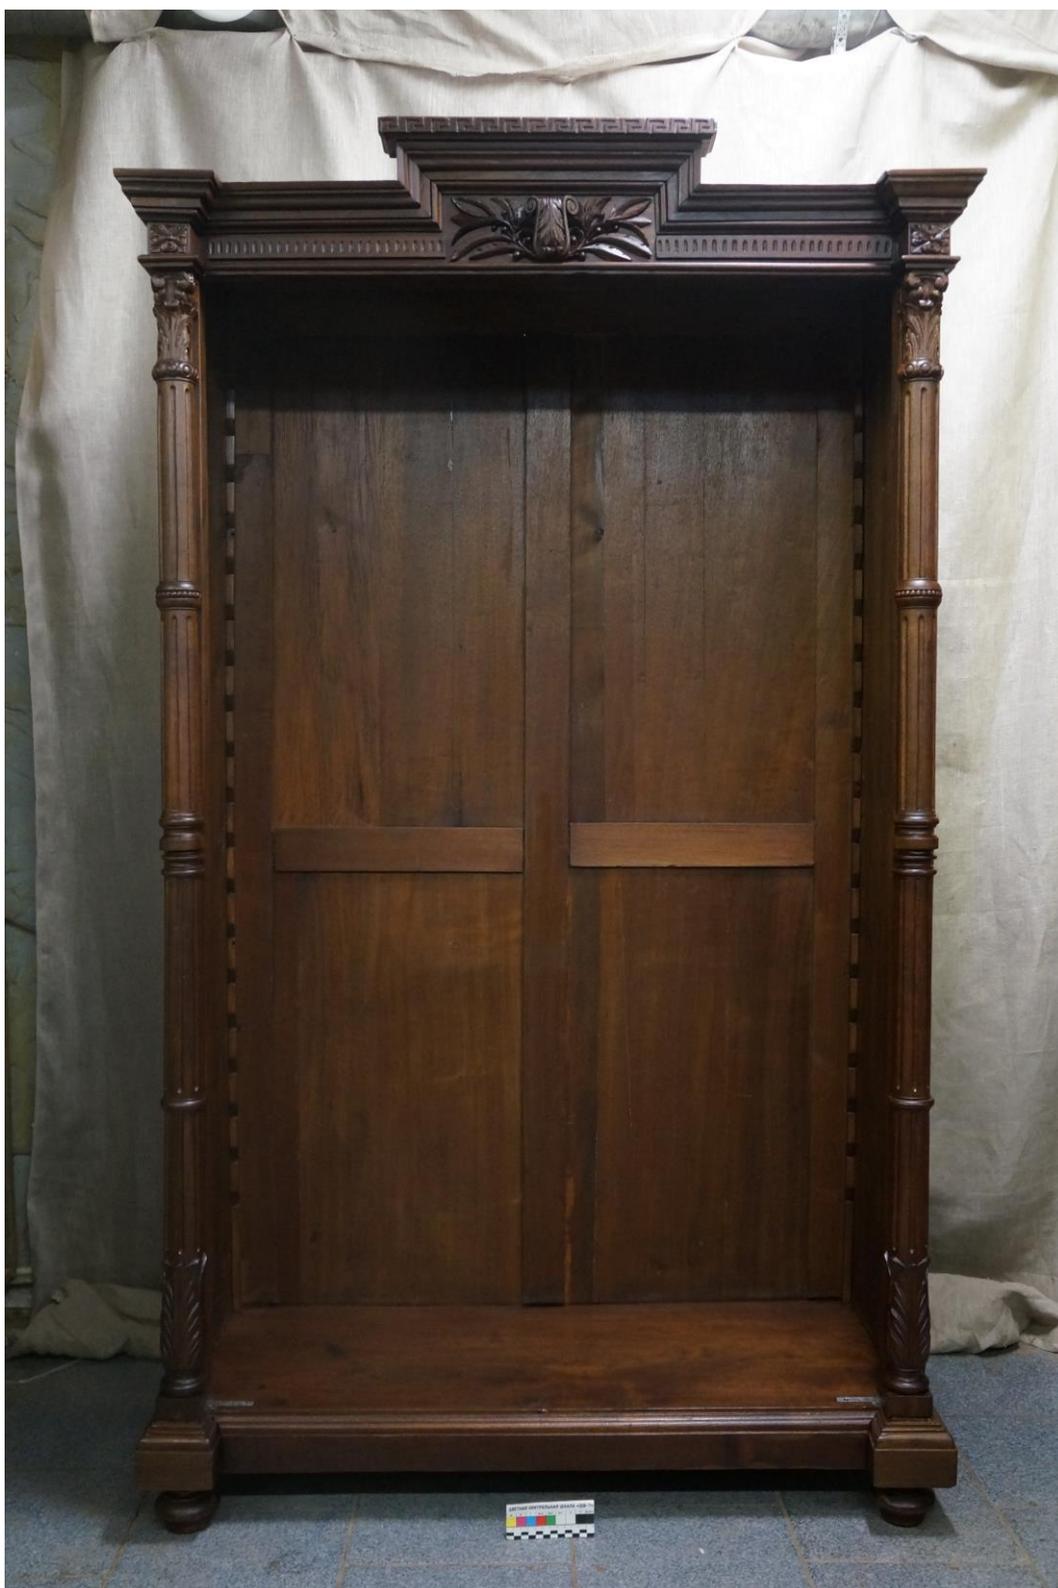
Фото №146. Общий вид шкафа после реставрации без дверей.
Фасад.

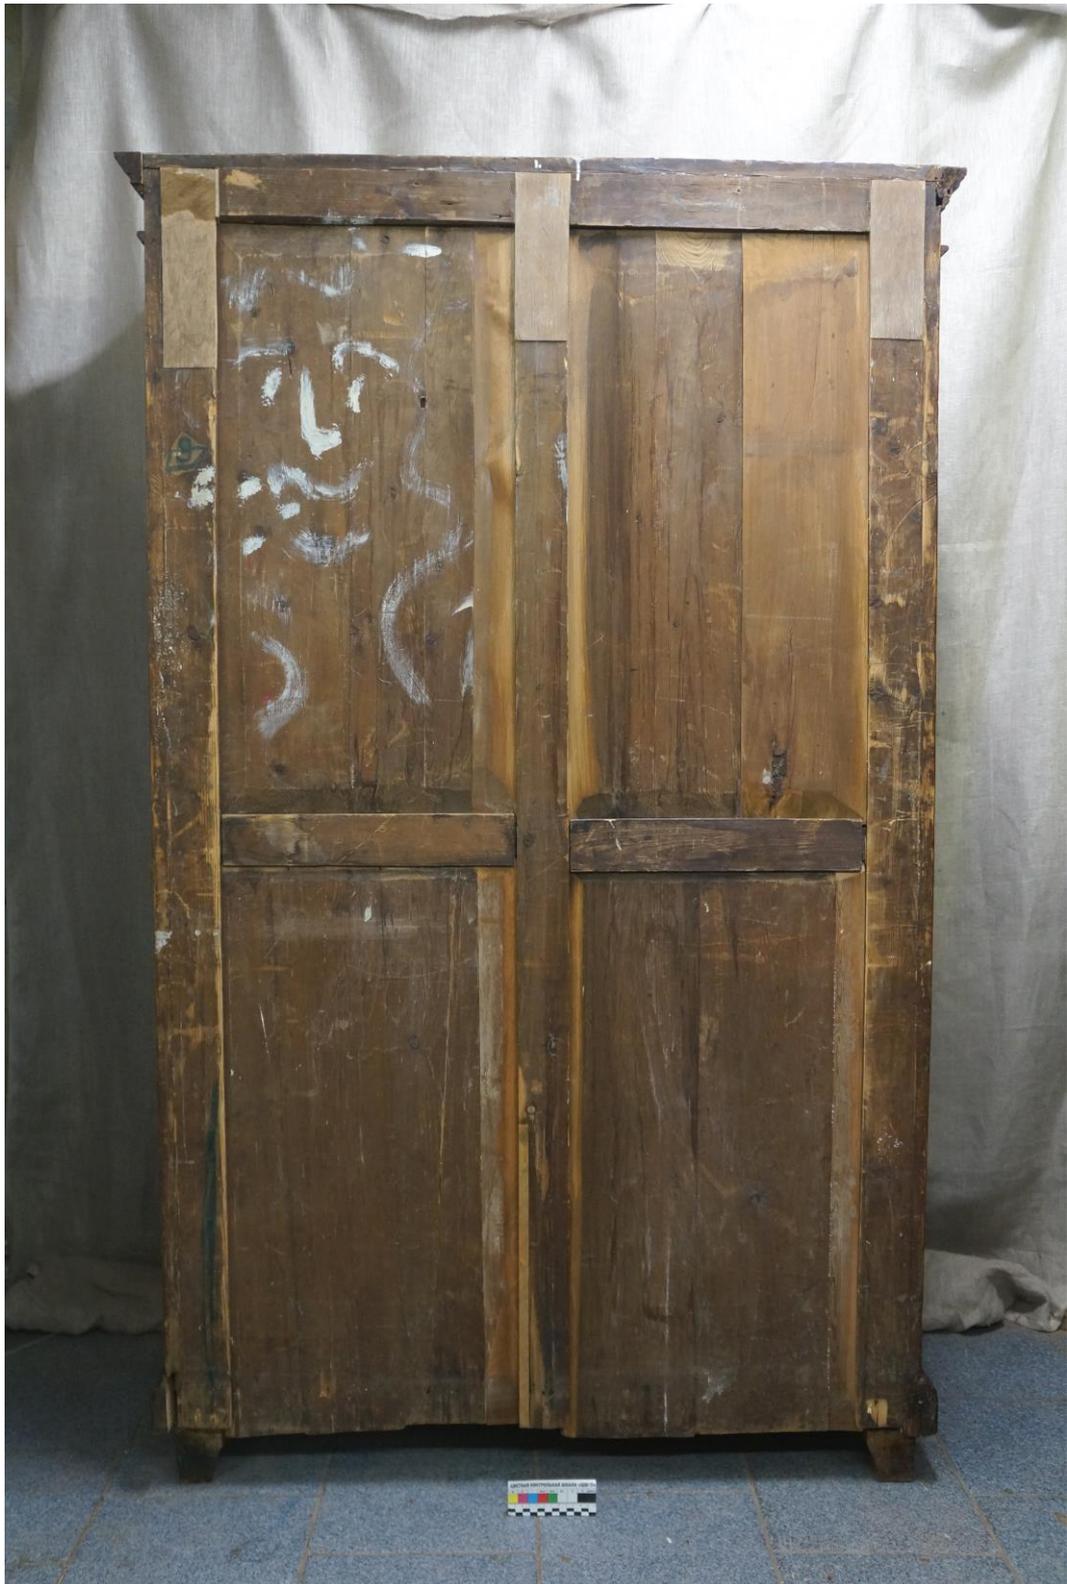
Фото №149. Общий вид шкафа после реставрации. Задняя сторона.

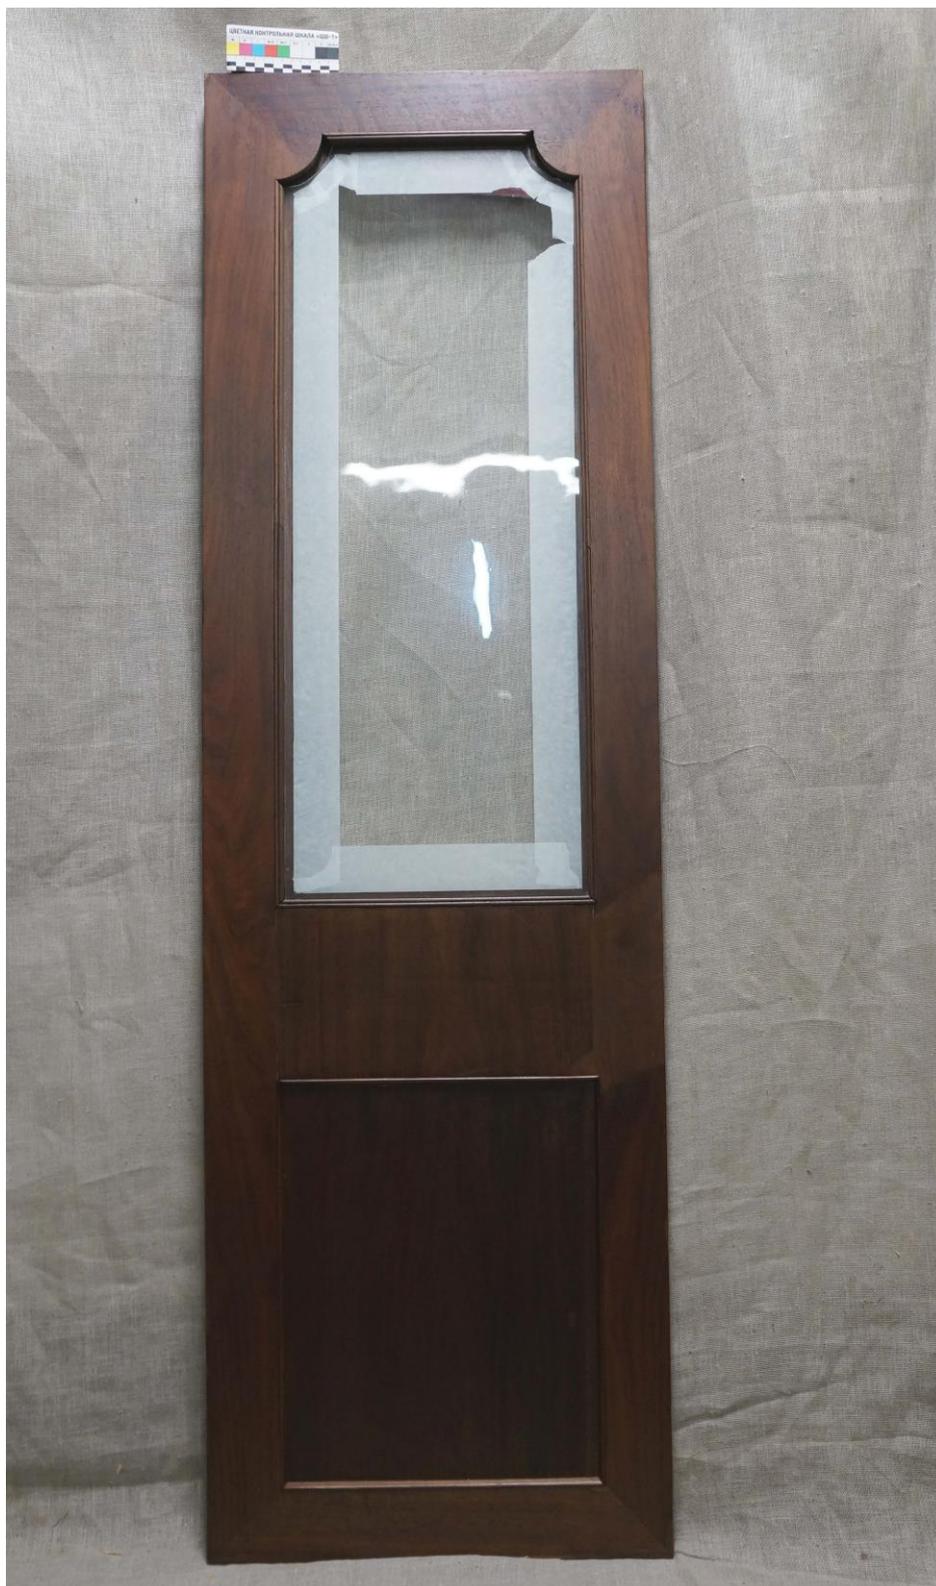
Фото №150. Общий вид левой двери после реставрации, внутренняя сторона.

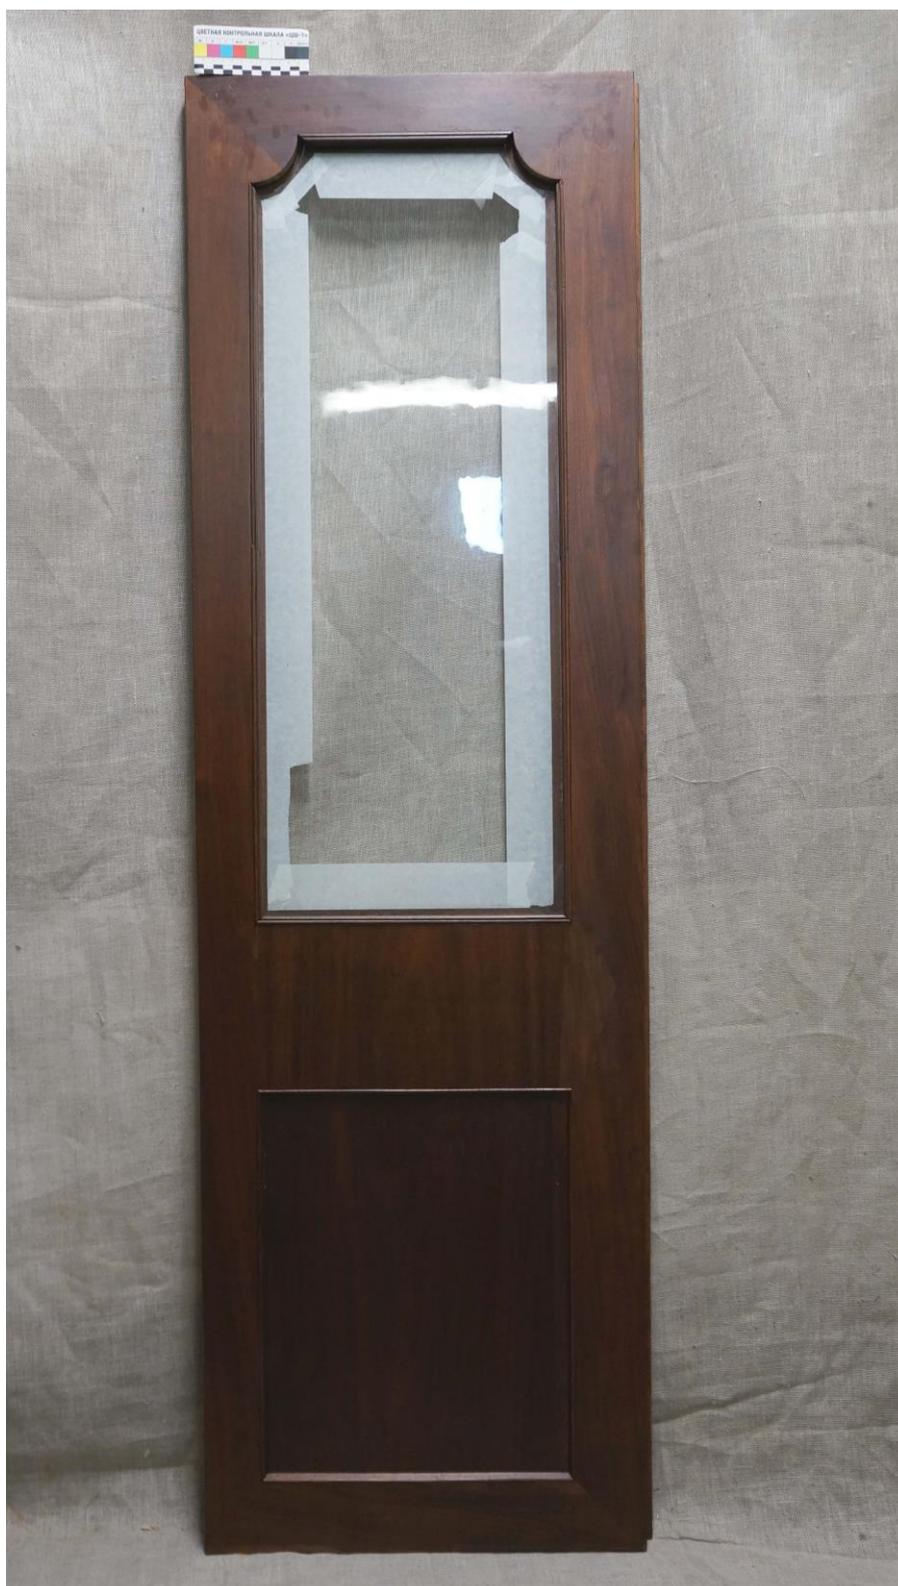
Фото №151. Общий вид правой двери после реставрации, внутренняя сторона.

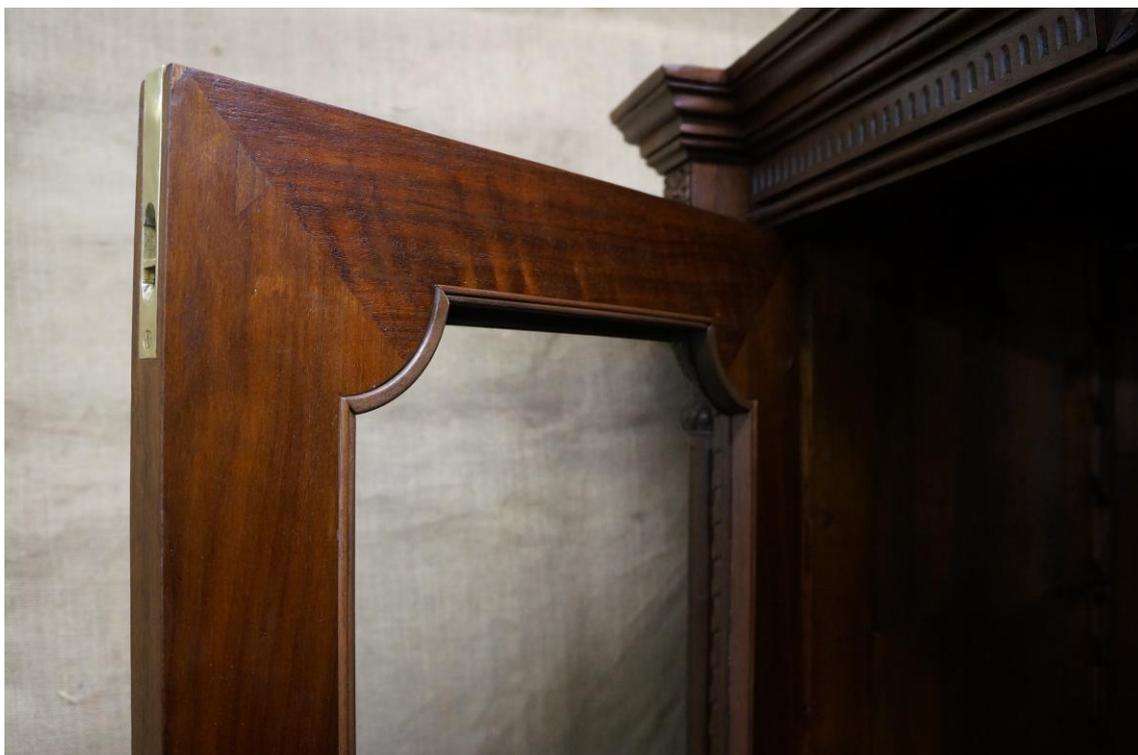
Фото №152. Установленные на дверцы штапики и фурнитура.

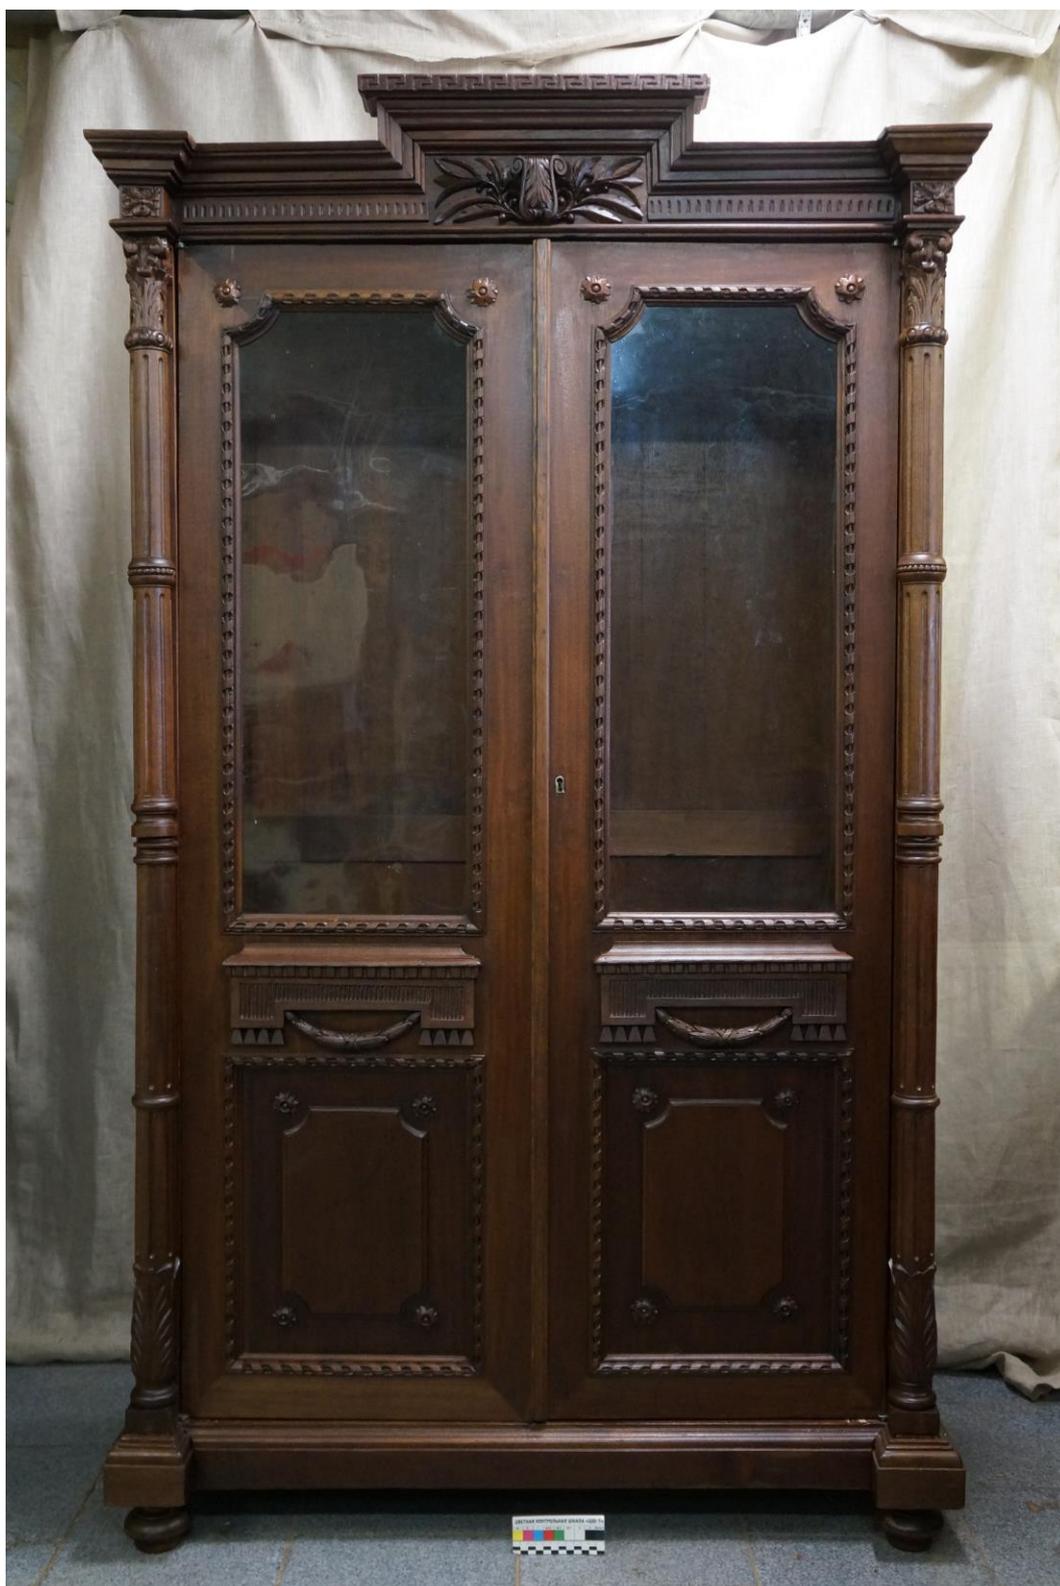
Фото №153. Общий вид шкафа после реставрации. Фасад.
