**РЕСТАВРАЦИЯ КНИЖНОГО ШКАФА КОНЦА XIX ВЕКА ИЗ
НАУЧНОЙ БИБЛИОТЕКИ ИМ. М. ГОРЬКОГО
САНКТ-ПЕТЕРБУРГСКОГО ГОСУДАРСТВЕННОГО
УНИВЕРСИТЕТА**

Выпускная квалификационная работа студента IV курса
Садовниковой Веры Сергеевны

ПАСПОРТ

Реставрации памятника истории и культуры (движимого)

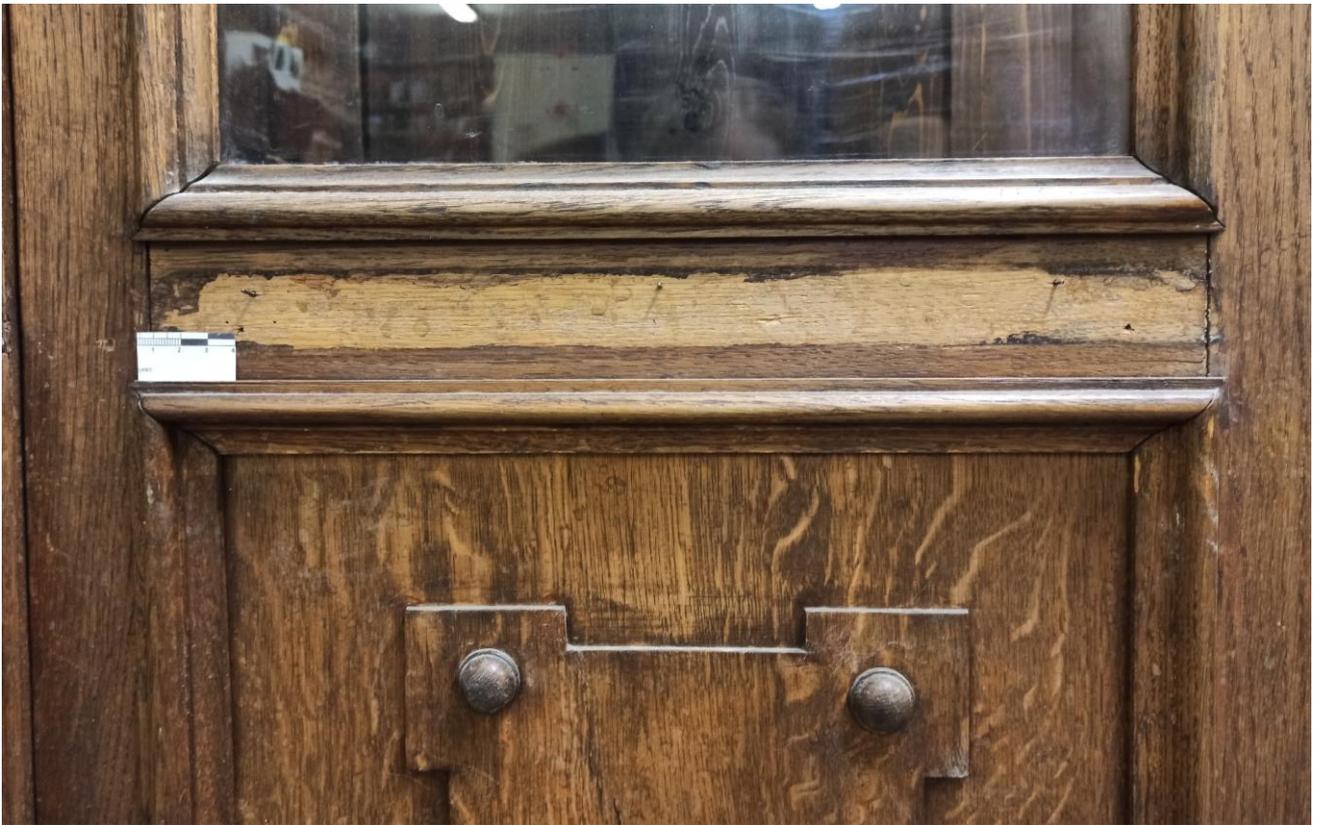
Фото №10: Утрата декоративного элемента средника левой дверцы шкафа.

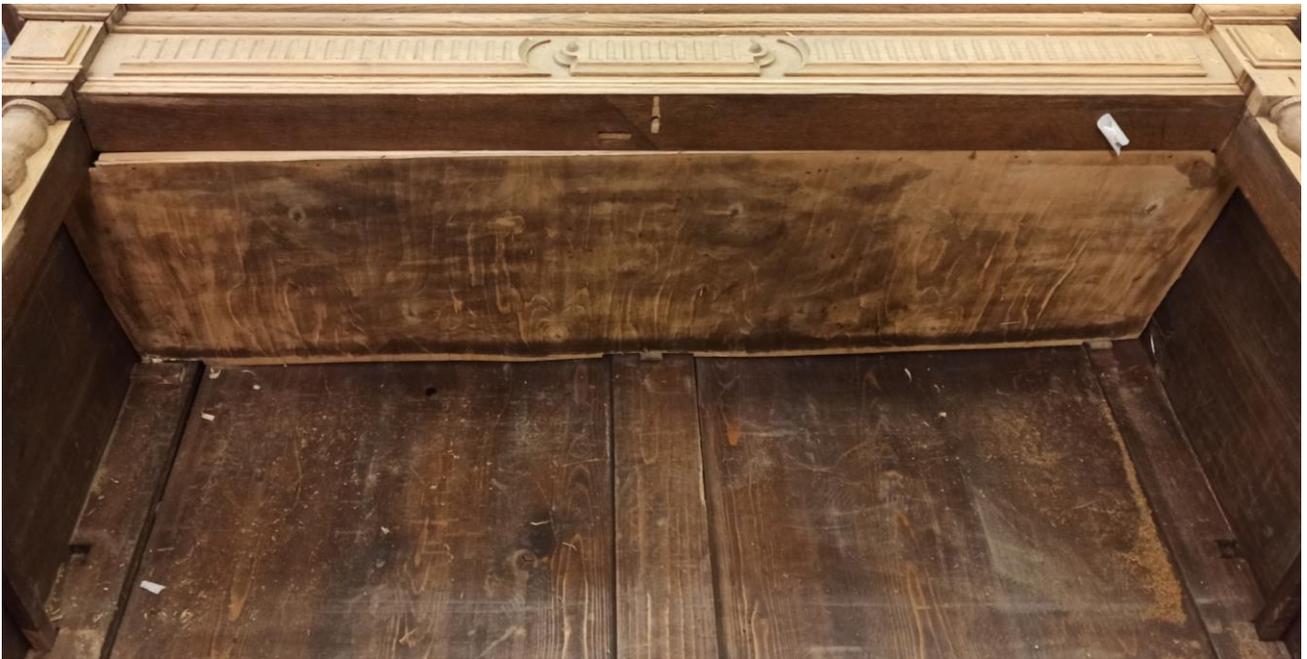
Фото №24: Следы предыдущих ремонтных работ в верхней части шкафа (ДВП).
